TEHNISKĀS APSEKOŠANAS ATZINUMS

"SĒRIJVEIDA DAUDZDZĪVOKĻU DZĪVOJAMO
ĒKU BALKONU KONSTRUKCIJAS"

LĪGUMA Nr. TA-275-10-18/EM

Veikt daudzdzīvokļu dzīvojamās ēkas 316. un 318. sērijas ēku balkonu tehniskā stāvokļa izpēti un noteikt atbilstību mehāniskās stiprības un stabilitātes prasībām, sagatavojot 3 balkonu pārbūves vai atjaunošanas tipveida risinājumus un piedāvājot priekšlikumus balkonu ekspluatācijas termiņiem un nosacījumiem, kad obligāti veicami atjaunošanas darbi konstrukcijām. Darba mērķis ir novērtēt būvniecības perioda no 1950. gada līdz 1991. gadam laikā būvētās 316. vai 318. sērijas daudzdzīvokļu dzīvojamo ēku balkonu tehnisko stāvokli, piedāvāt efektīvus tipveida risinājumus ēku konstrukciju mehāniskās stiprības un stabilitātes atjaunošanai, kā arī sniegt priekšlikumus ēku ekspluatācijas normatīvā regulējuma izmaiņām.

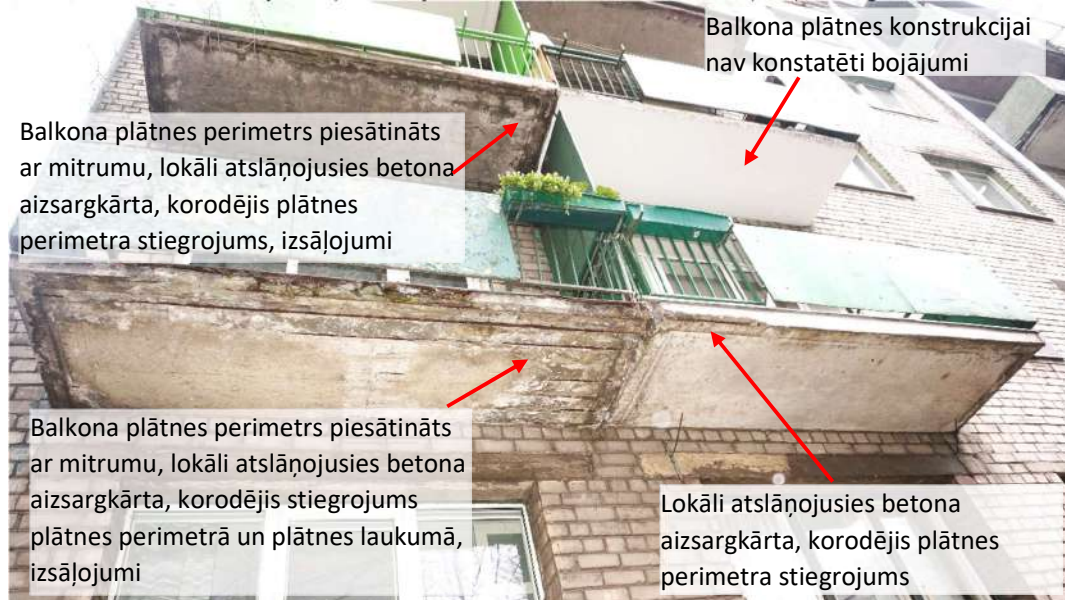
4.9.5. attēls

Apsekoto balkonu konstrukciju tehniskais stāvoklis ir dažāds un savstarpēji atšķiras vienas ēkas balkonu tehniskais stāvoklis (4.9.5. attēls), kas liecina par to, ka balkonu tehniskais stāvoklis ir tieši saistīts ar konstrukciju ekspluatāciju, uzturēšanu un tehniskās apkopes regularitāti.

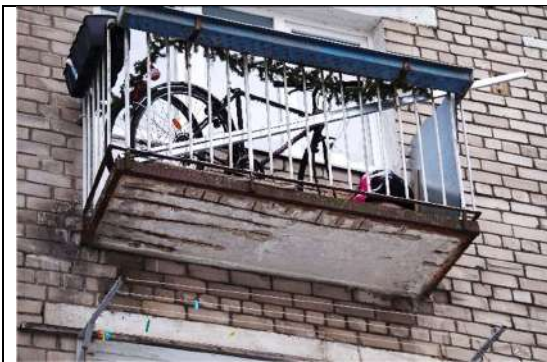
4.9.16. attēls

- betona aizsargkārtas sairums (4.9.16. attēls);
- korozijas radīti bojājumi stiegrojumam, betona aizsargkārtas izdrupumi ir dziļāki par betona aizsargslāņa biezumu (4.9.17. attēls);
- lokāli betona plātnes izdrupumi dziļāki par pusi no plātnes biezuma (4.9.18. attēls);
- visu iepriekš minēto bojājumu un papildbojājumu kopums (4.9.19. attēls).

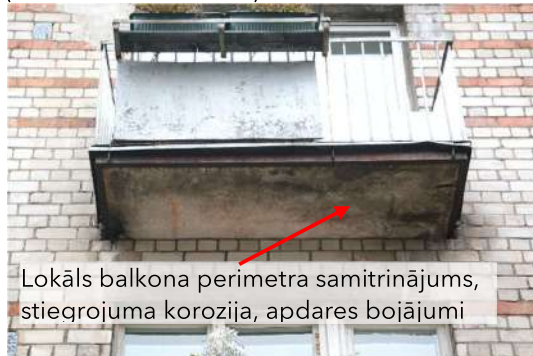
4.9.49. attēls

Lokāls balkona perimetra samitrinājums, stieģrojuma korozija, apdares bojājumi

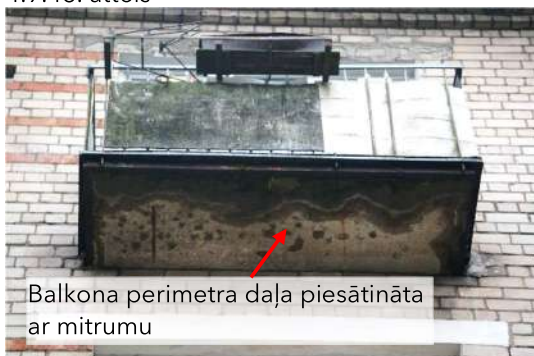
4.9.50. attēls

Balkona perimetra daļa piesātināta ar mitrumu

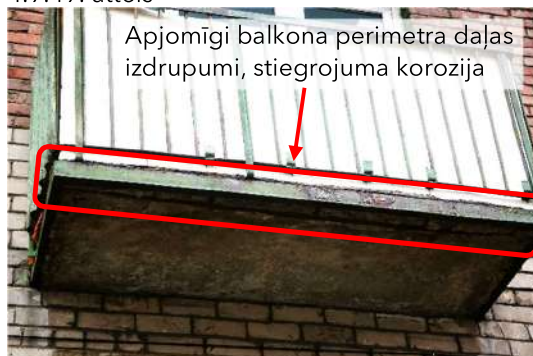
4.9.51. attēls

Apjomīgi balkona perimetra daļas izdrupumi, stieģrojuma korozija

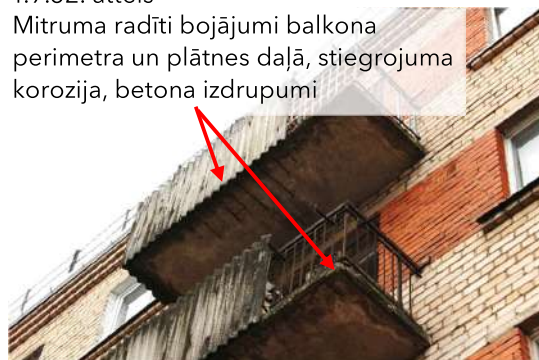
4.9.54. attēls

Mitruma radīti bojājumi balkona perimetra un plātnes daļā, stieģrojuma korozija, betona izdrupumi

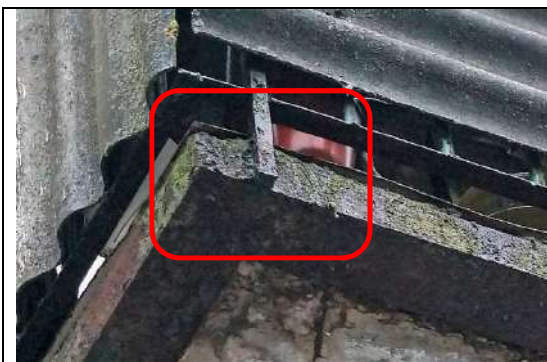
4.9.62. attēls

316. sērijas ēku balkonu konstrukciju norobežojošie elementi stiprināti pie nesošā tērauda profila, tos piemetinot (4.9.62. attēls), kā arī enkuroti pie sienas ar tērauda enkurojuma elementiem (4.9.63. attēls). Apsekošanas laikā konstatētas vairākas balkonu norobežojošās konstrukcijas, kam enkurojuma elementi ir zuduši vai nepilda savu funkciju (4.9.64. un 4.9.65. attēli), kā rezultātā norobežojošā konstrukcija nav droša ekspluatācijai, un līdz margu enkurojuma atjaunošanai nav pieļaujama šādu balkonu ekspluatācija. Balkonu konstrukcijām, kam konstatēti korozijas radīti bojājumi nesošo tērauda profilu konstrukcijai, nepieciešams pievērst uzmanību norobežojošo elementu un profilu metinājuma šuvēm un nepieciešamības gadījumā tās atjaunot. Apsekošanas laikā konstatēti atsevišķu metinājuma šuvju bojājumi, kas nav uzskatāmi par tipiskiem bojājumiem, bet to cēlonis ir nekvalitatīvas metinājuma šuves izveide.

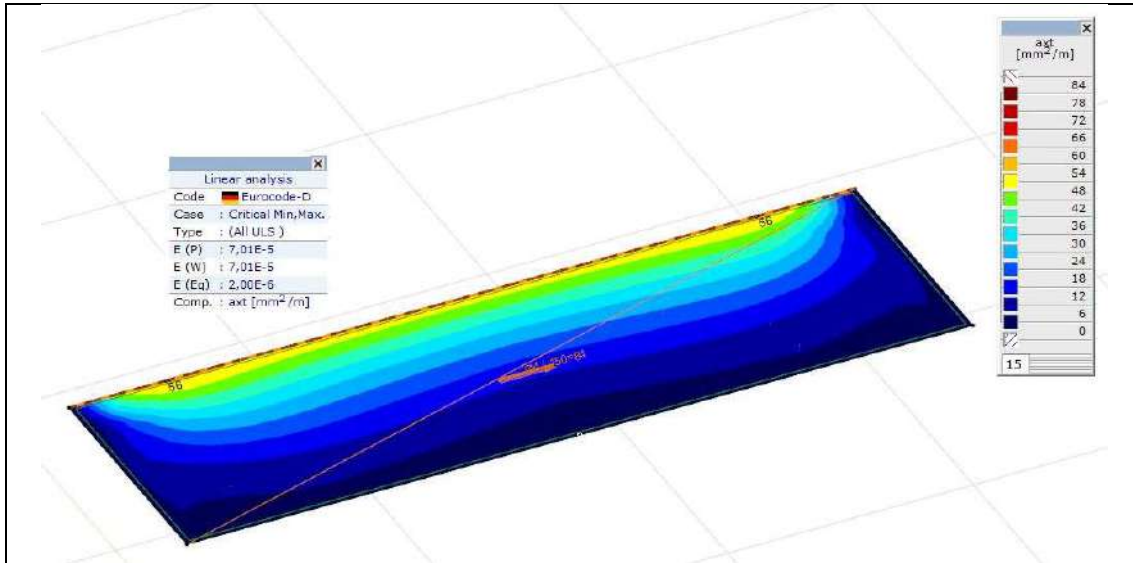
4.20.6. attēls

318. sērijas ēku balkonu konstrukcijām nesošais ir augšējās joslas stiegrējums, kas izvietots plātnes šķērsvirzienā. Aprēķina rezultāti liecina, ka stiegrbetona plātnes stiegrējums augšējā plaknē ir pietiekams - garenvirzienā stiegrojuma daudzums ir 84 mm²/m - minimāli nepieciešamais ir 56 mm²/m (4.20.6. attēls), šķērsvirzienā stiegrojuma daudzums plātnē ir 335 mm²/m - minimāli nepieciešamais ir 282 mm²/m (4.20.7. attēls).
