Company SIA CMB
Ventspils iela 48

Customer Lielupes iela 62, Rīga

Device testo 882

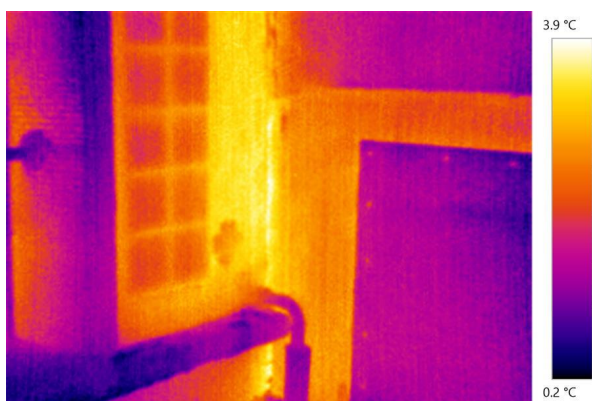
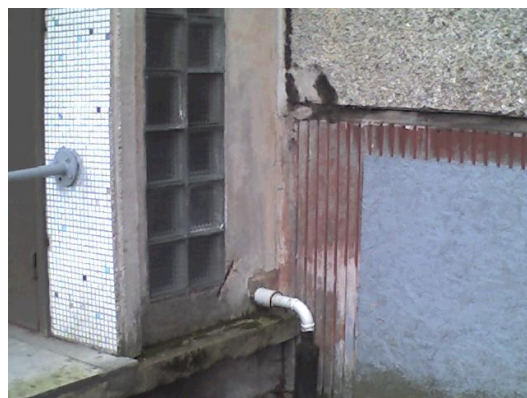
2.attēls. Termiskais tilts konstrukciju savienojuma vietā

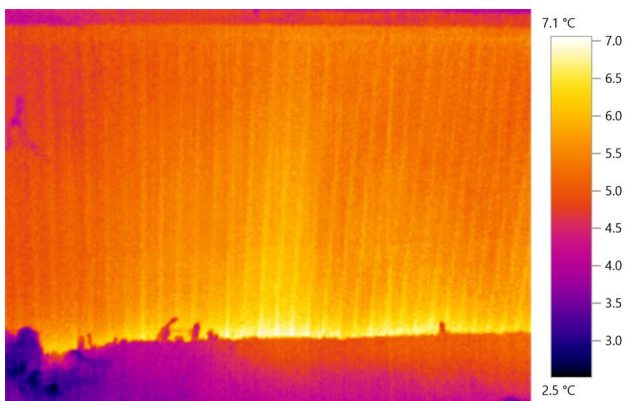
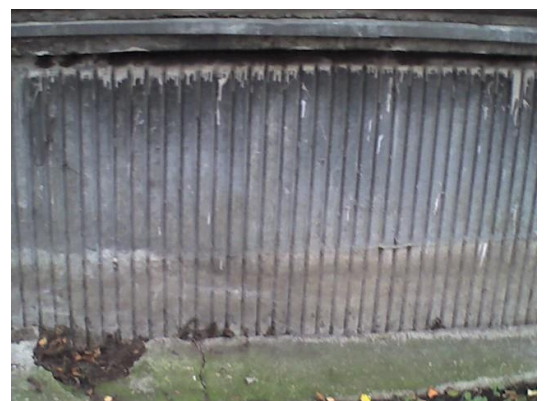
5.attēls. Siltuma zudumi caur ēka cokolu

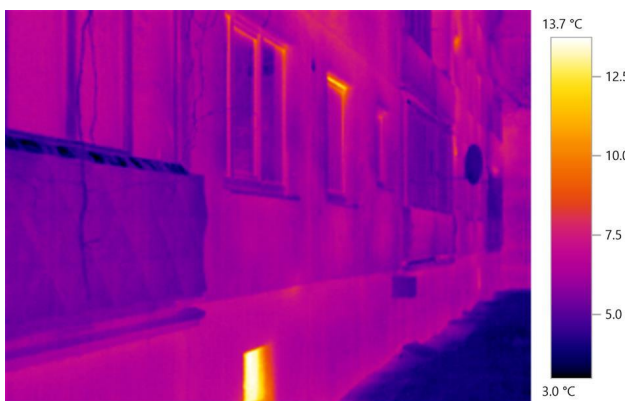
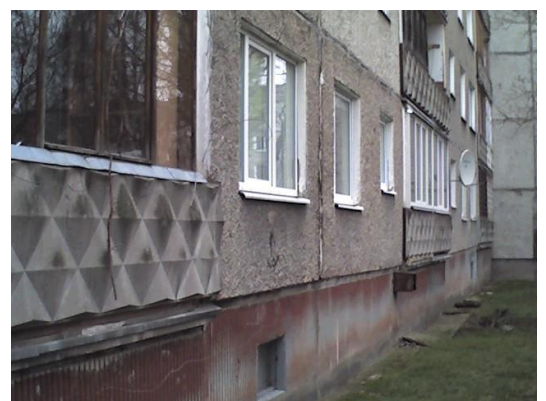
6.attēls. Ēkas dienvidu fasāde, siltuma zudui caur logu cokolā un 1.stāva loga rāmi

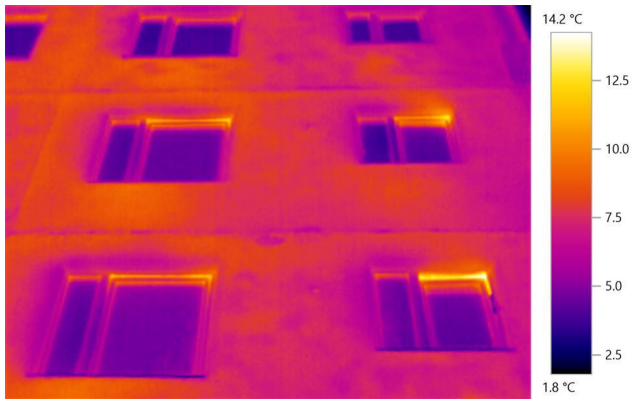
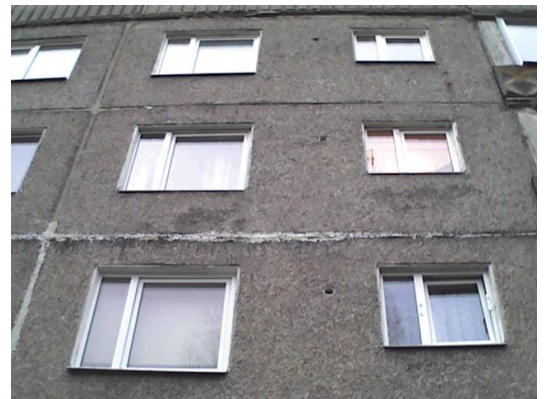
7.attēls. Ēkas dienvidu fasāde, siltuma zudumi caur logiem.

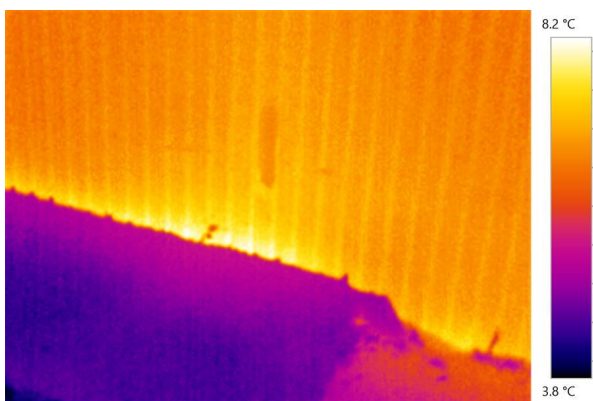
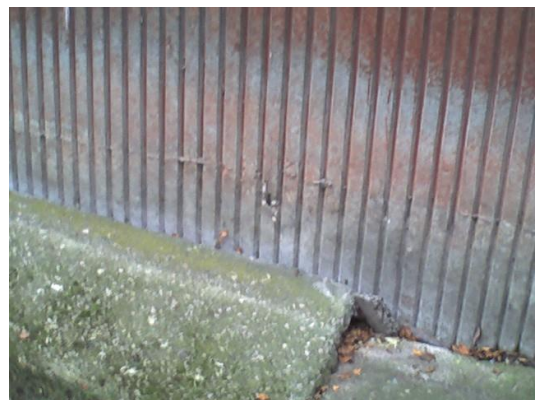
12.attēls. Siltuma zudumi caur cokolu

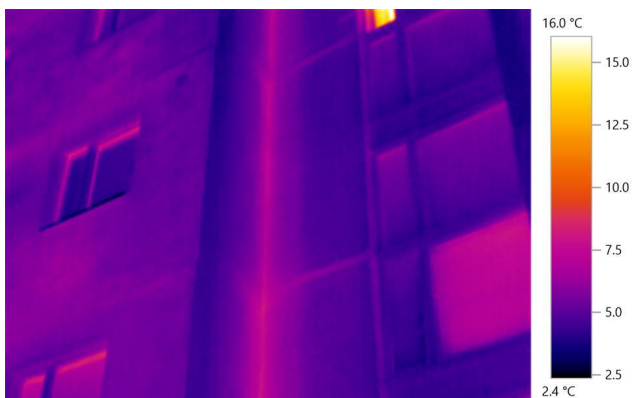
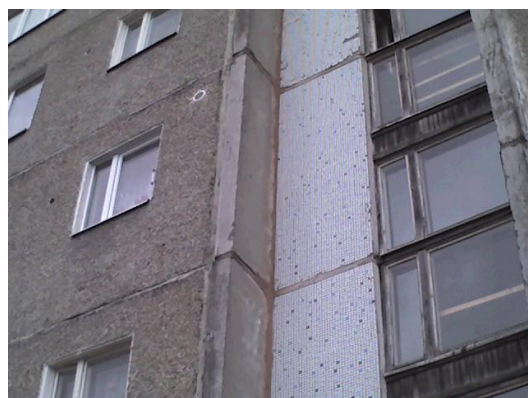
13.attēls. Termiskais tilts ēkas stūrī

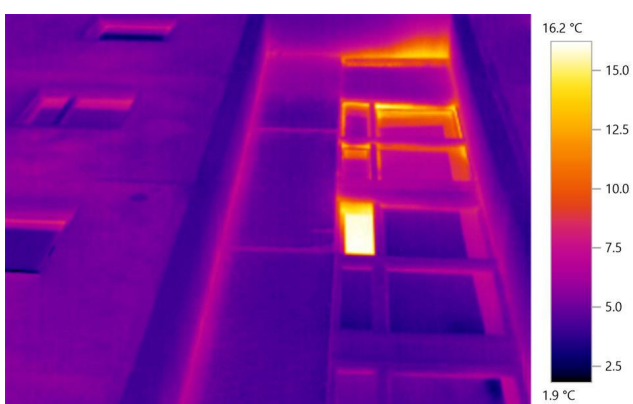
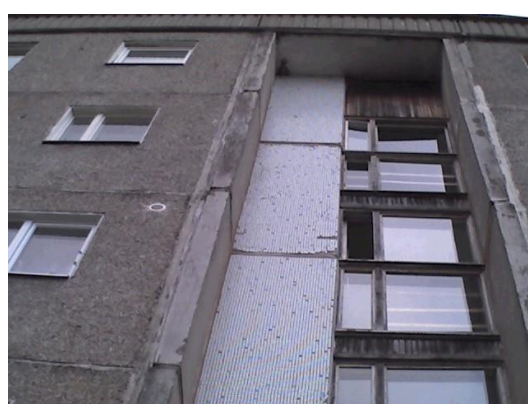
14.attēls. Termiskais tilts ēkas stūros, siltuma zudumi caur kāpņu telpas logiem

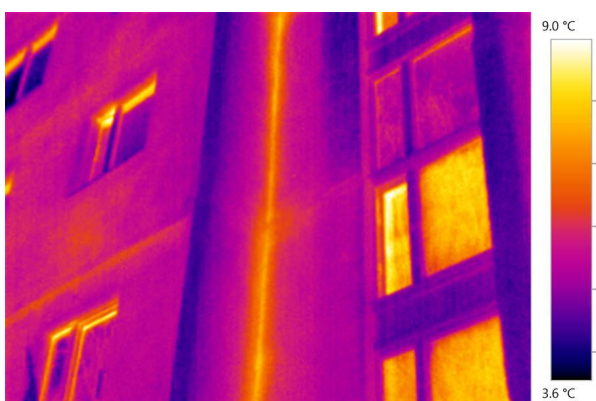
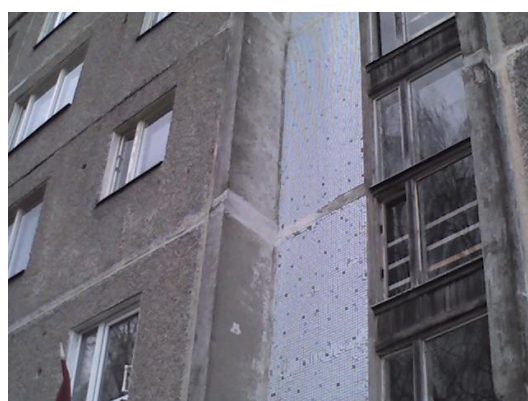
15.attēls. Termiskais tilts ēkas stūrī

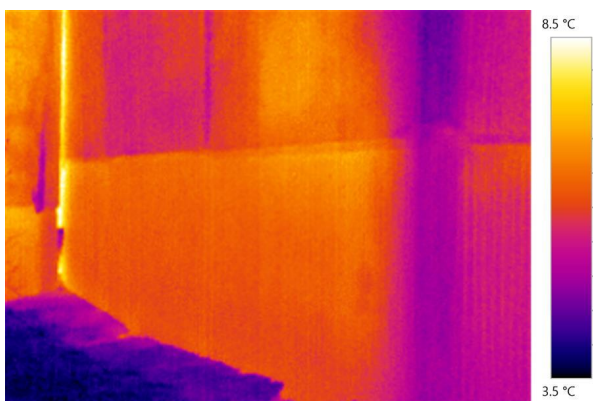
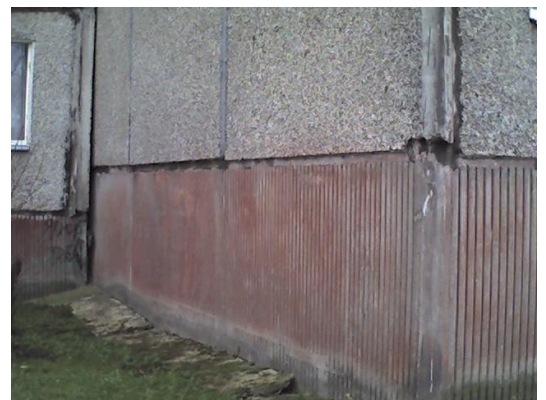
18.attēls. Ēkas cokols, termiskais tilts ēkas stūrī

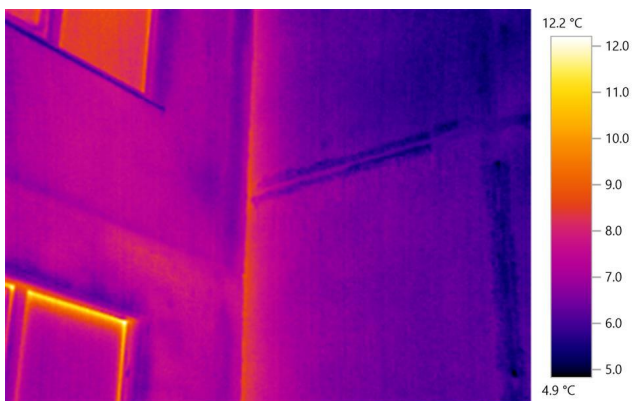
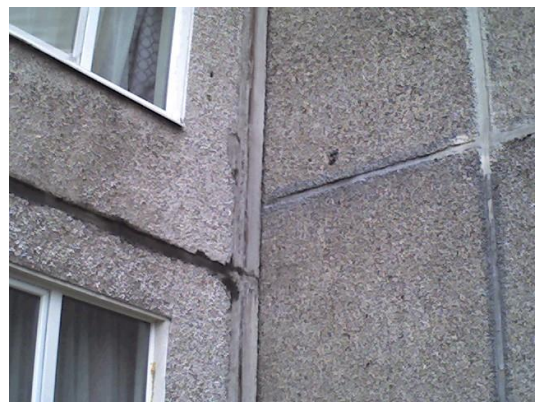
20.attēls. Termiskais tilts ēkas stūrī
