Company	SIA CMB Ventspils iela 48	Customer	Maskavas iela 256 k-2, Rīga		
Device	testo 882	Serial No.:	3314060	Lens:	32° x 23°

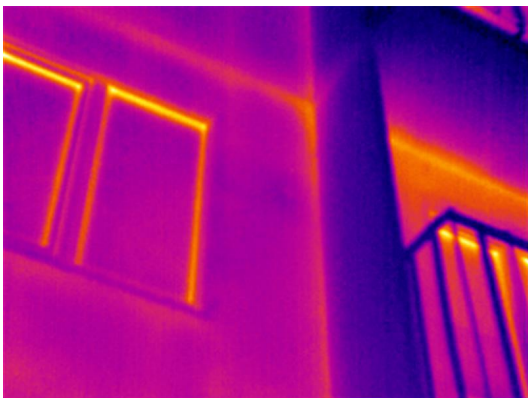
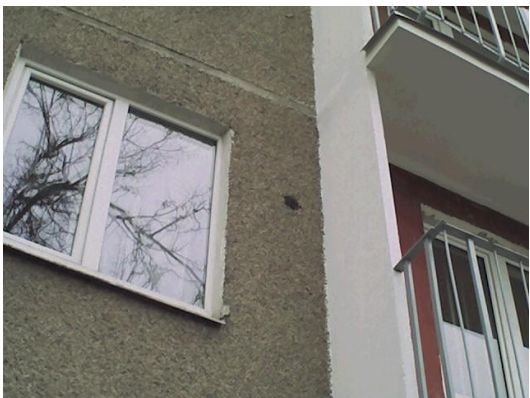
2.attēls. Balkona termiskais tilts, siltuma zudumi caur loga rāmi

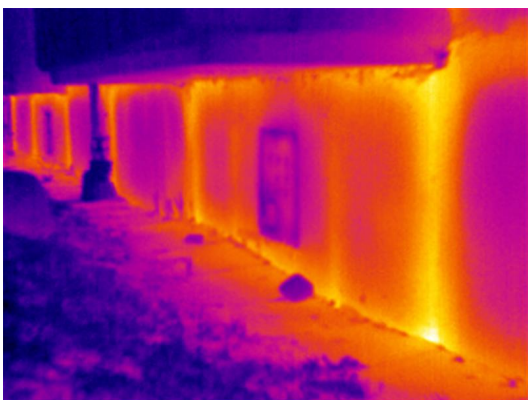
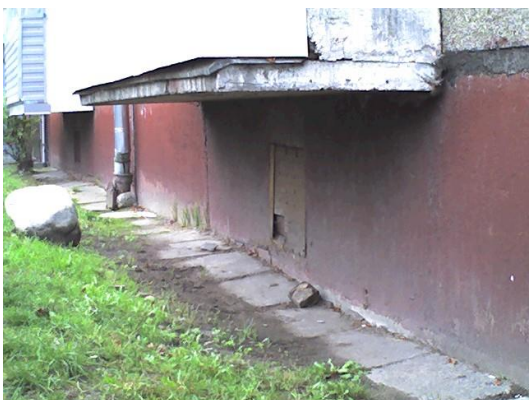
3.attēls. Ēkas cokols, paaugstināta virsmas temperatūra cokola paneļu savienojuma vietās

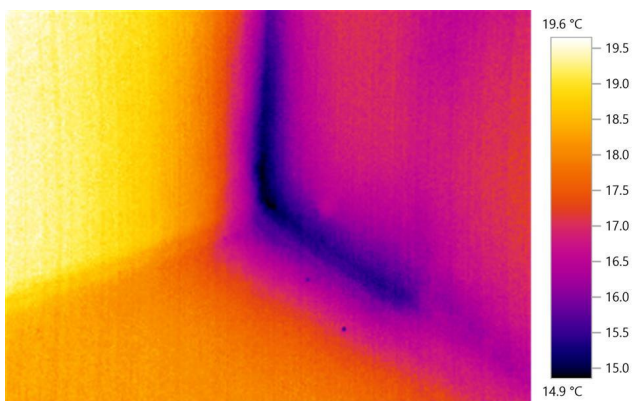
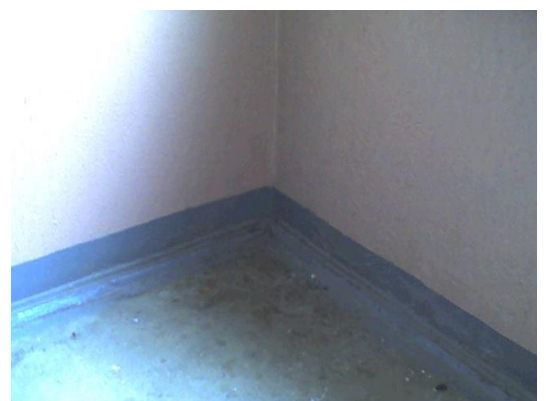
6.attēls. Termiskais tilts pārseguma/ārsienas mezglā

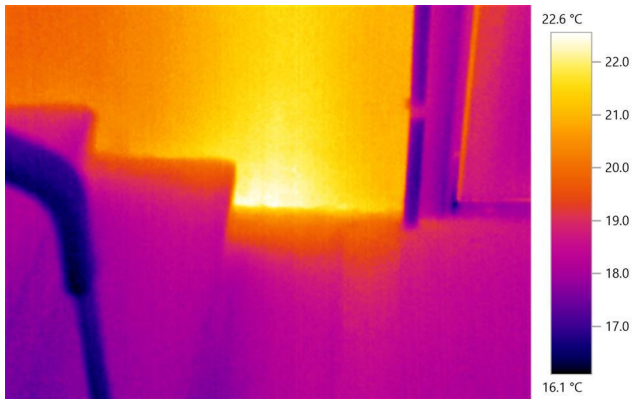
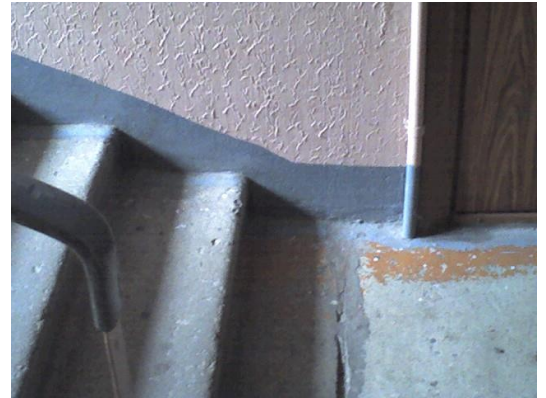
7.attēls. Siltuma zudumi no dzīvokļa uz kāpņu telpu

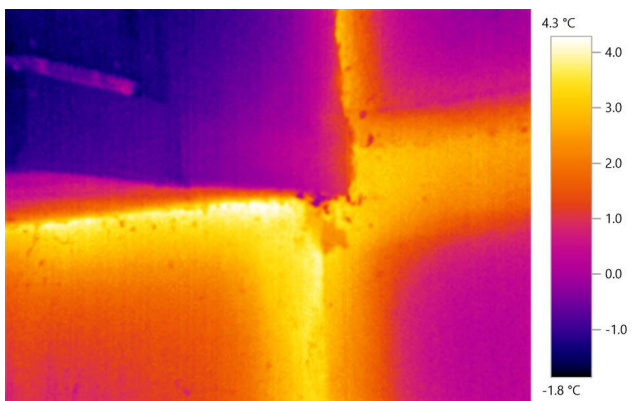
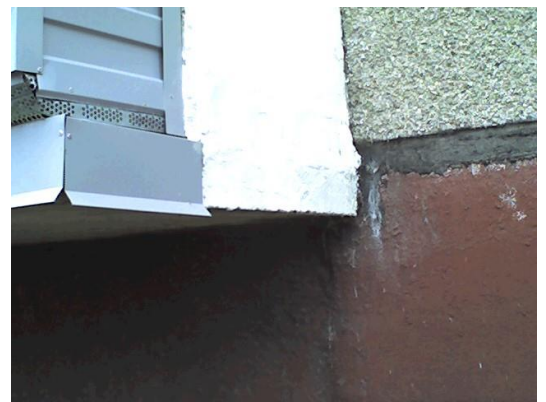
8.attēls. Balkona/ārsienas termiskais tilts

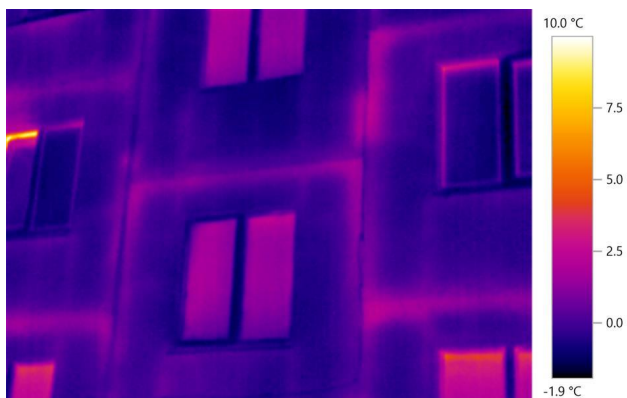
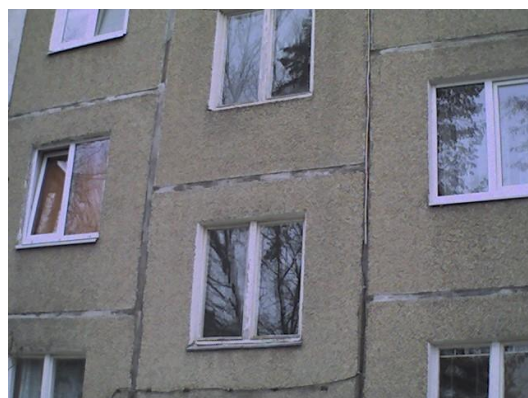
10.attēls. Siltuma zudumi caur paneļu šuvēm

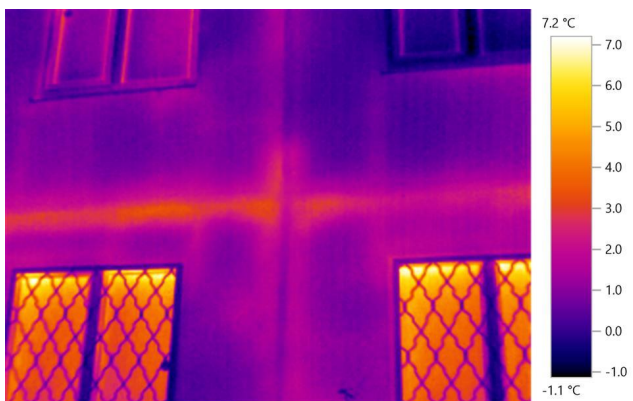
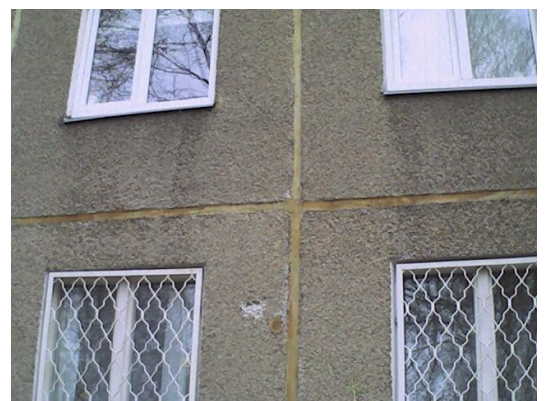
14.attēls. Siltuma zudumi caur logiem un ārsienu paneļu savienojuma vietām

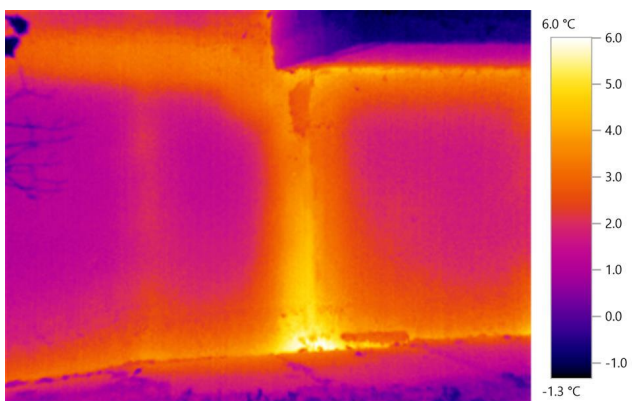
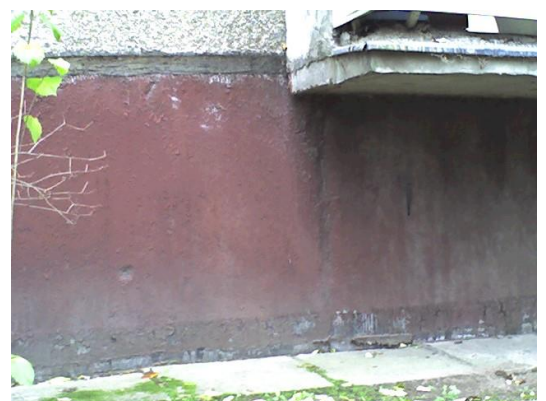
15.attēls. Siltuma zudumu caur ēkas cokolu
