## Izpildshēma par fasāžu vertikālītāti

Objekts: Maskavas iela 258/k-3, Rīga

## Termogrāfija Maskavas iela 258 k-3

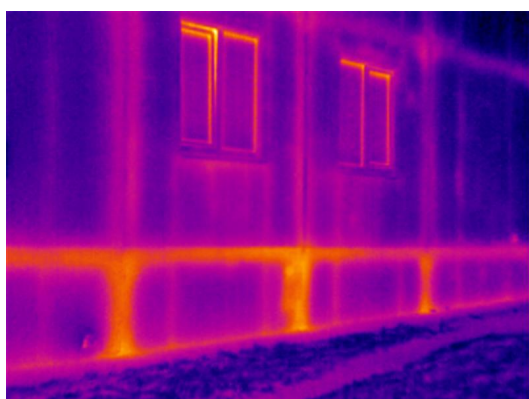
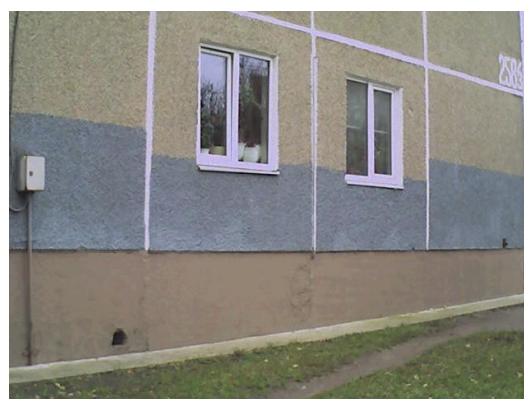
2.attēls. Ēkas austrumu fasāde, siltuma sudumi caur paneļu savienojuma vietām, logu rāmjiem

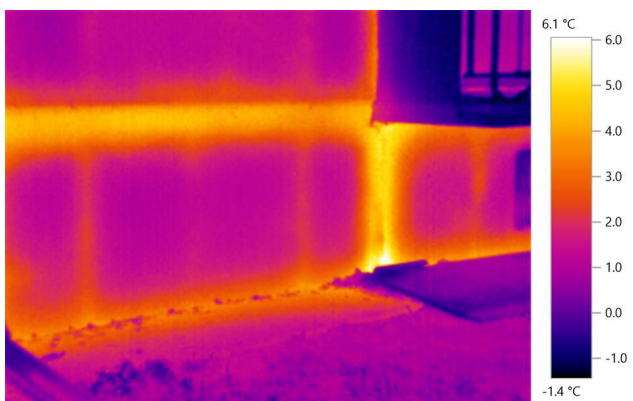
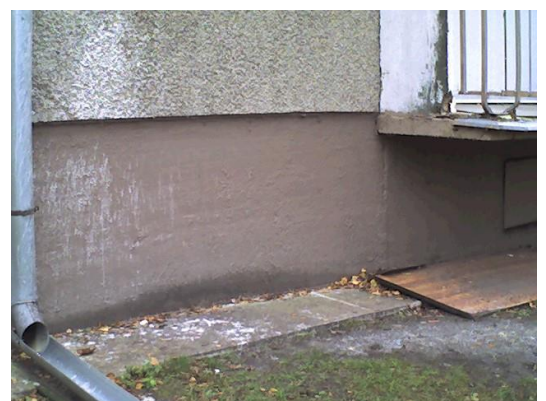
6.attēls. Siltuma zudumi caur cokola paneļu šuvēm

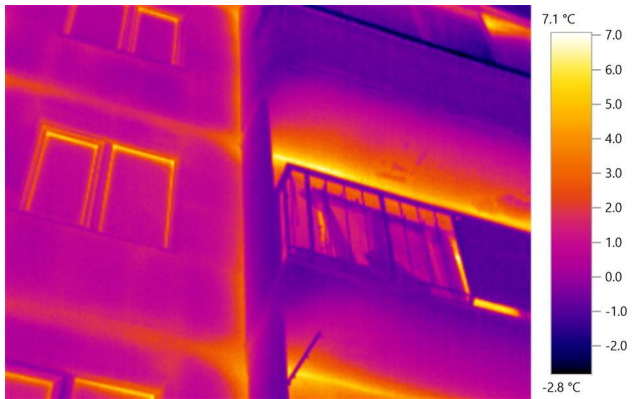
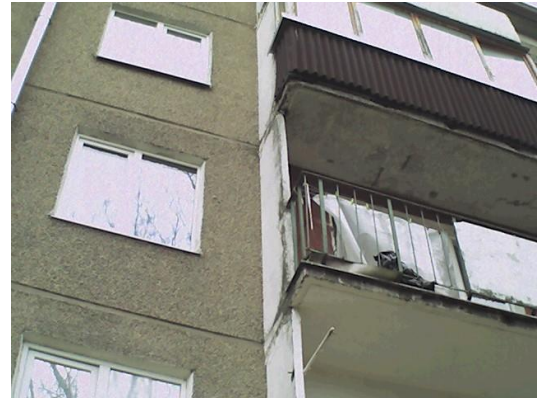
7.attēls. Termiskais tilts ārsiena/balkons

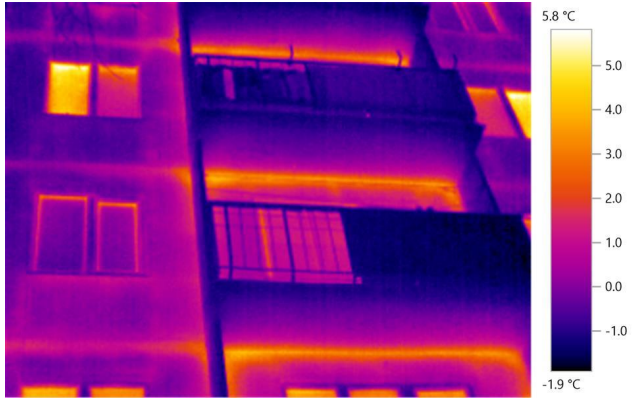
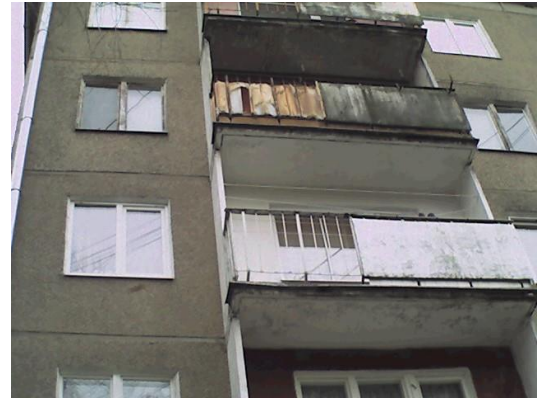
10.attēls. Termiskais tilts ārsiena/balkons

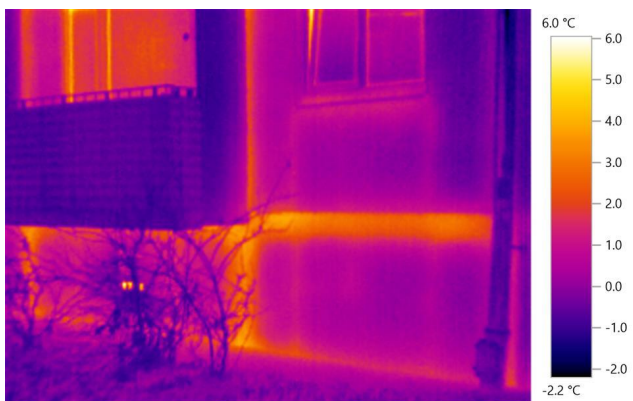
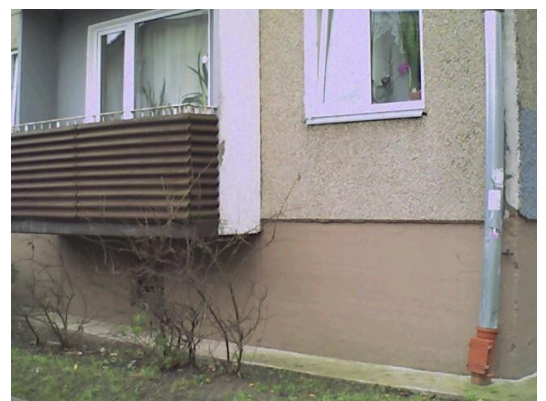
11.attēls. Paaugstināta virsmas temperatūra cokola/ārsiena mezglā

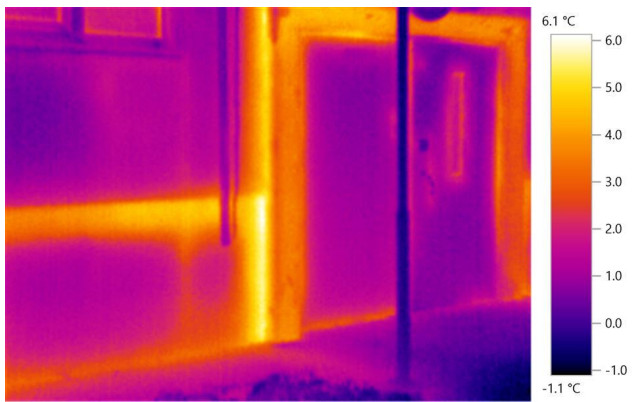
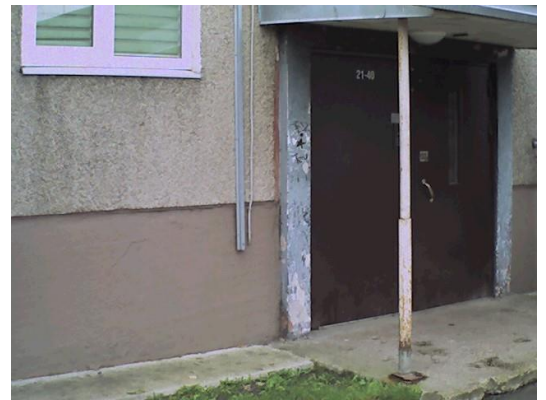
17.attēls. leejas bloks, termiskais tilts paneļu savienojuma vietā

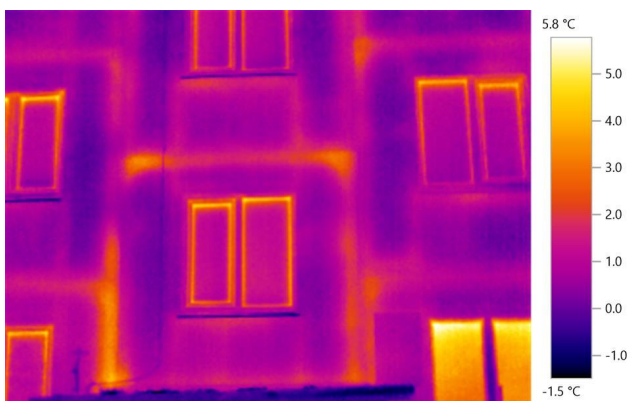
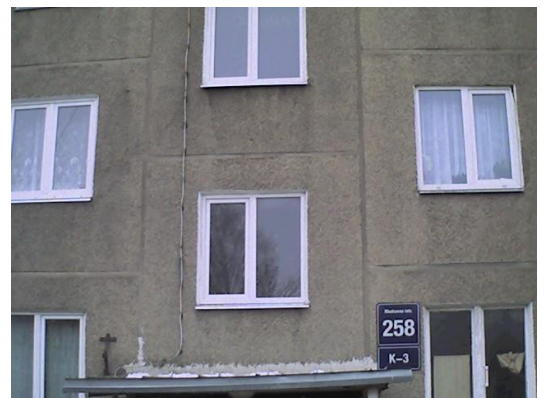
18.attēls. Paaugstināta virsmas temperatūra paneļu savienojuma vietās
