Company	SIA CMB Ventspils iela 48	Customer	Silciema iela 15 k-4, Rīga		
Device	testo 882	Serial No.:	3314060	Lens:	32° x 23°

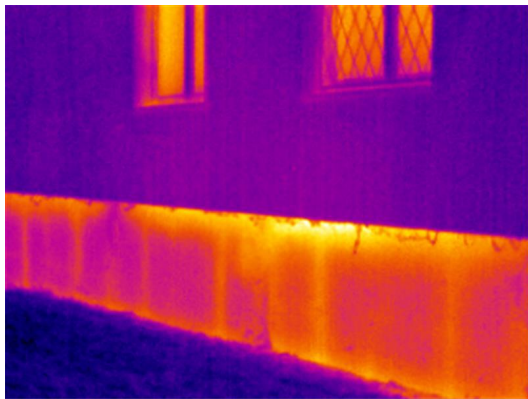
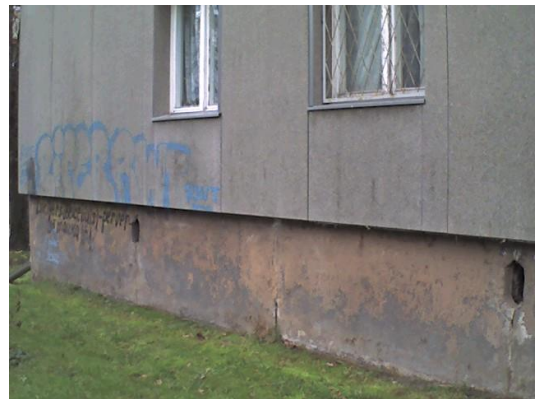
1.attēls. Ēkas ziemeļu fasādes cokola/ārsienas mezgls

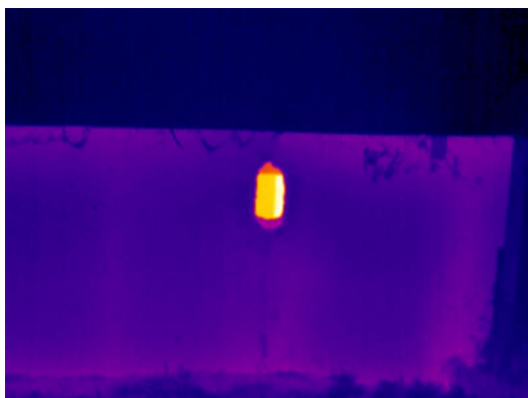
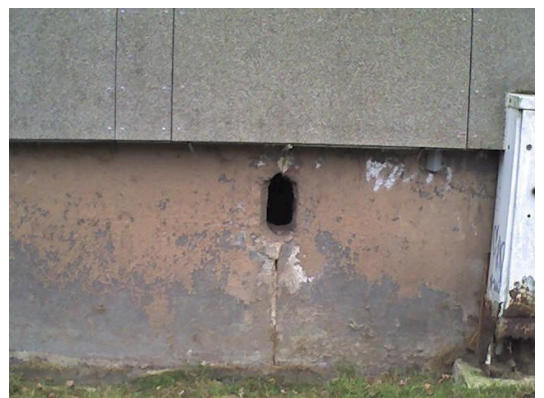
2.attēls. Atvērums ēkas cokolā

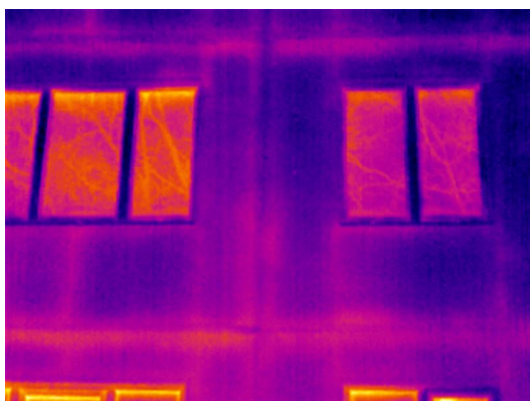
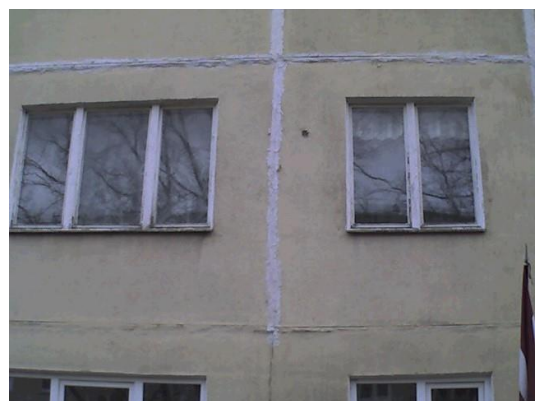
5.attēls. Lokāla temperatūras paaugstināšanās paneļu šuvju vietās

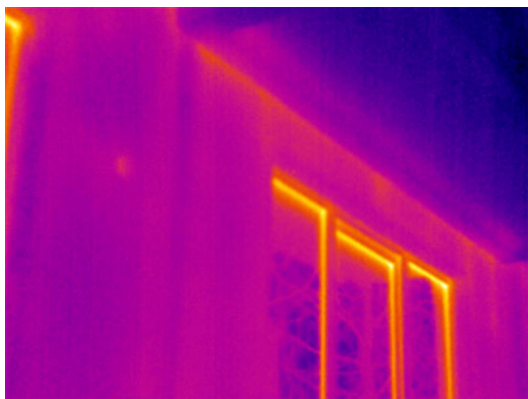
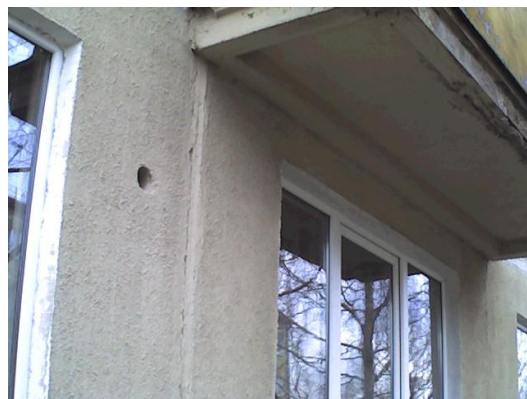
7.attēls. Paaugstināta virsmas temperatūra balkona/ārsienas mezglā, termiskais tilts loga rāmja/stiklojuma savienojumā

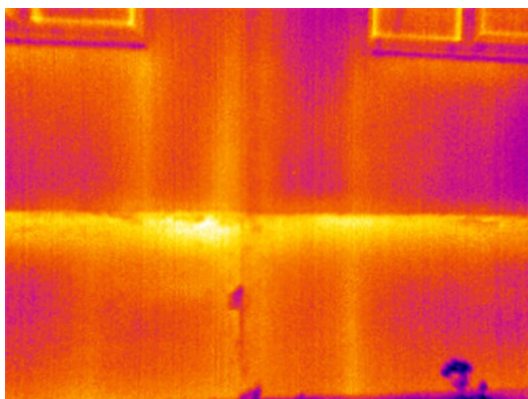
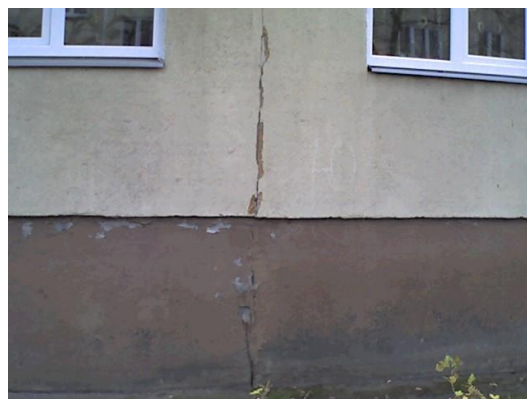
8.attēls. Virsmas temperatūras paaugstināšanās ārsienas/cokola mezglā

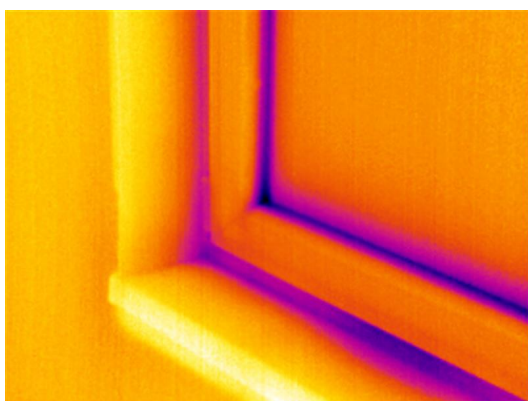
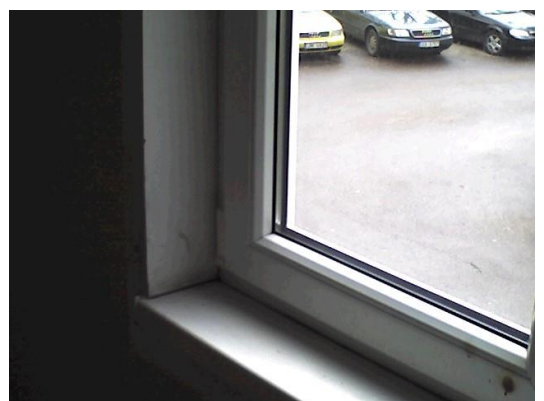
12.attēls. Termiskais tilts kāpņu telpas loga rāmja/stiklojuma savienojuma vietā

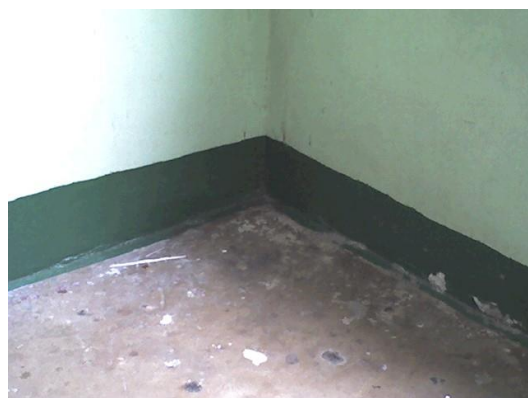
13.attēls. Ārsienas/pārseguma termiskais tilts
