Company SIA CMB
Ventspils iela 48

Customer Veldres iela 9, Rīga

Device testo 882

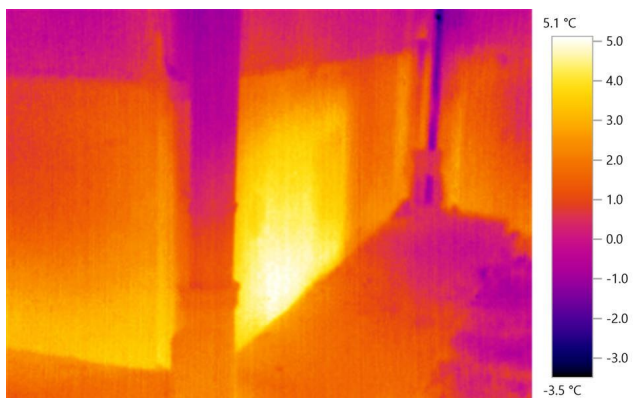
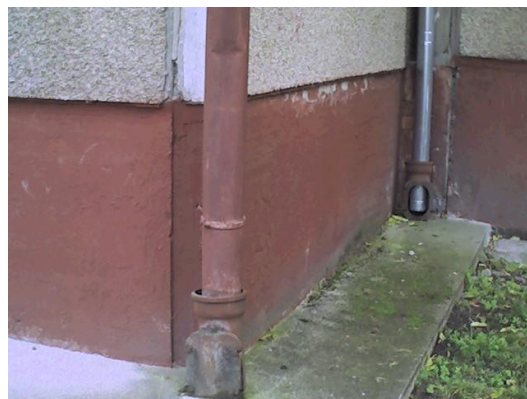
1.attēls. Lokāla temperatūras paaugstināšanās ēkas cokola daļā

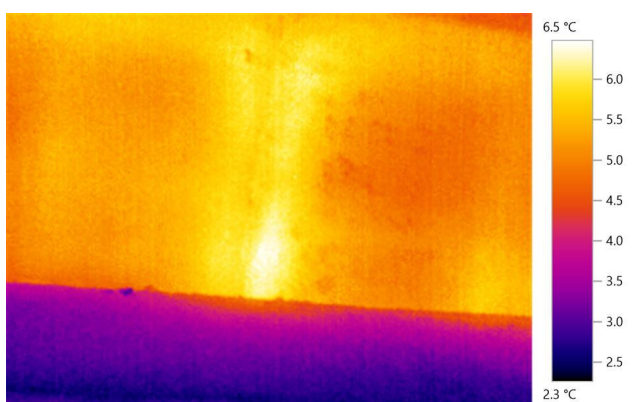
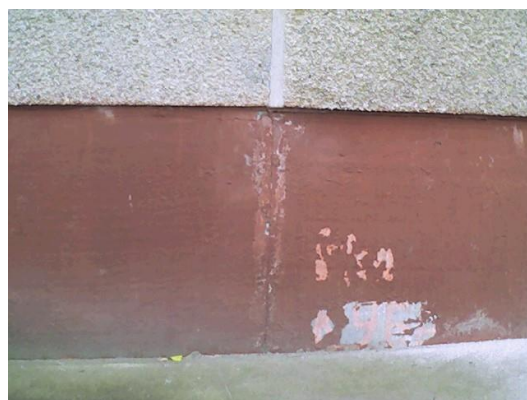
2.attēls. Virsmas temperatūras paaugstināšanās cokola paneļu šuvju vietā

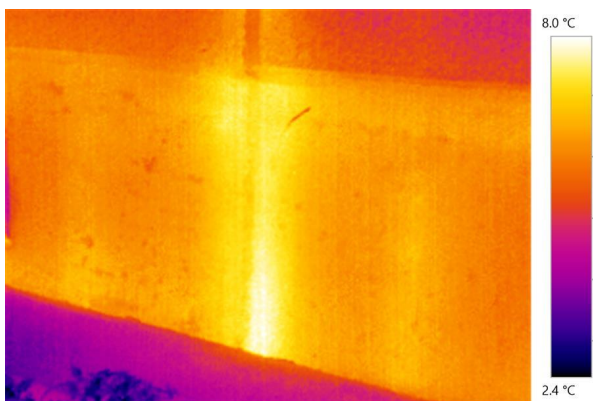
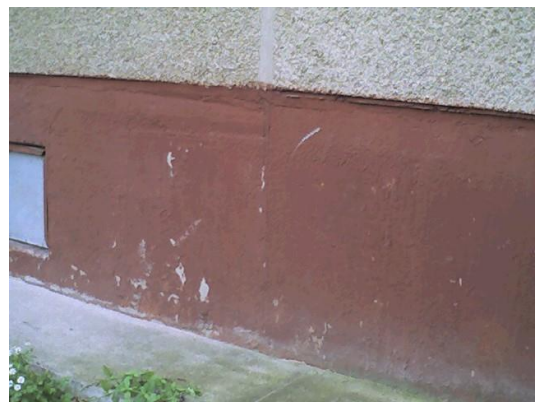
4.attēls. Virsmas temperatūras paaugstināšanās cokola paneļu šuvju vietā

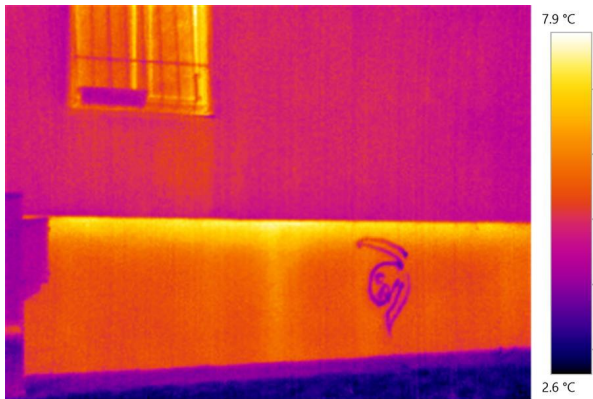
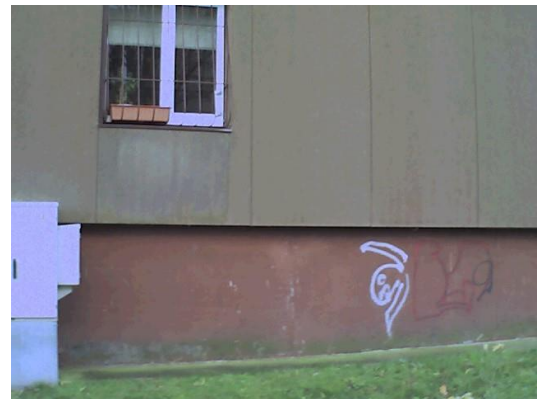
7.attēls. Termiskais tilts ārsienas/cokola mezglā

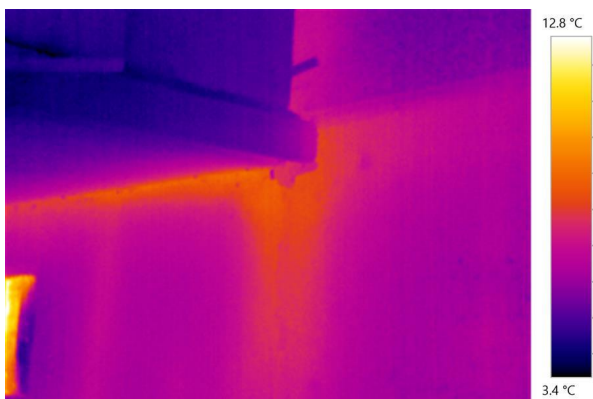
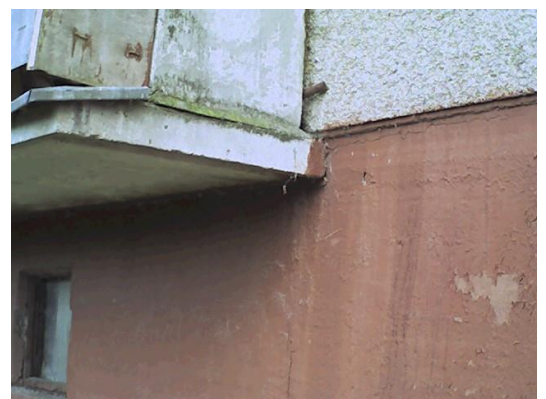
10.attēls. Paaugstināta virsmas temperatūra balkona/ārsienas mezglā

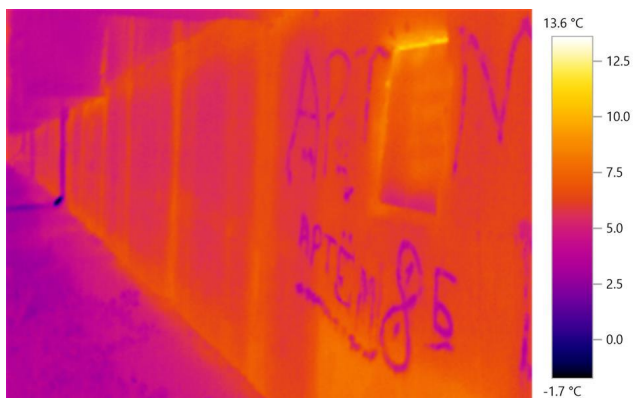
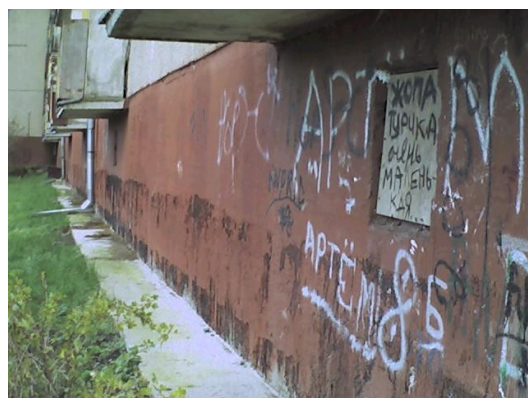
9.attēls. Virsmas temperatūras paaugstināšanās cokola paneļu šuvju vietās

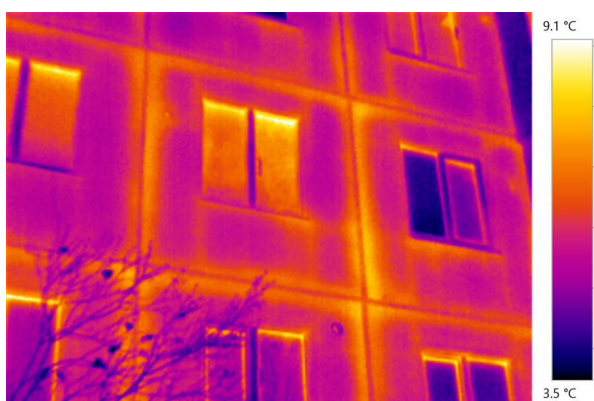
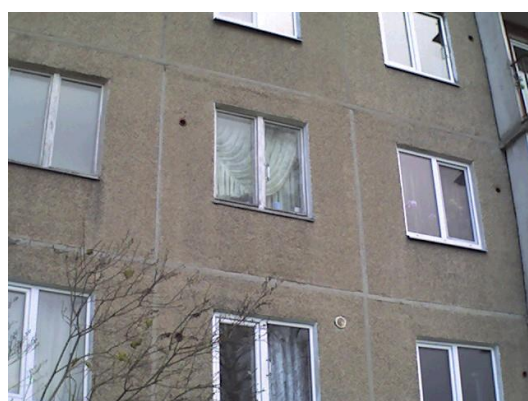
12.attēls. Lokāla temperatūras paaugstināšanās paneļu šuvju vietās

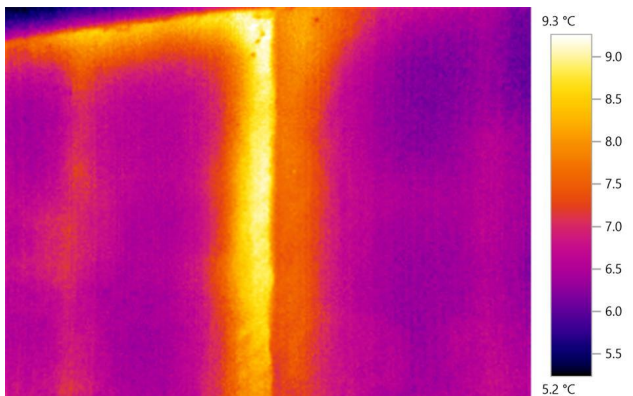
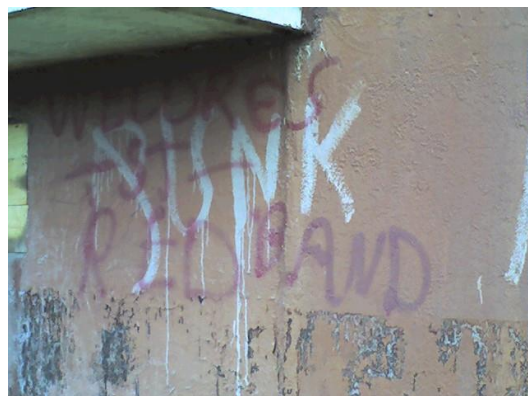
13.attēls. Temperatūras paaugstināšanās cokola paneļu savienojumā

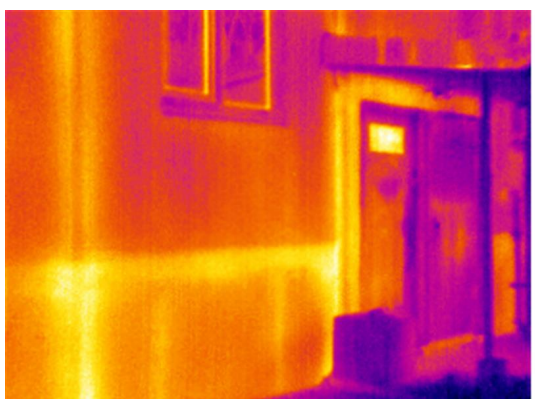
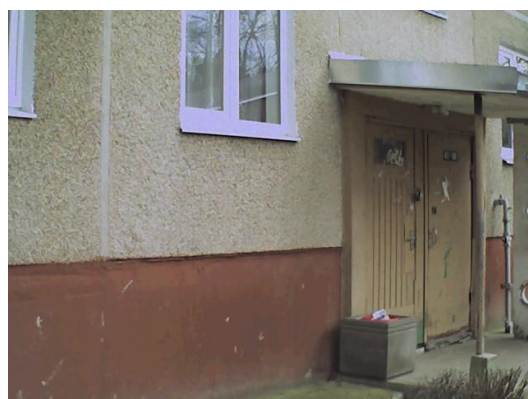
15.attēls. Virsmas temperatūras paaugstināšanās cokola šuvju vietās, durvju iebūves perimetrā

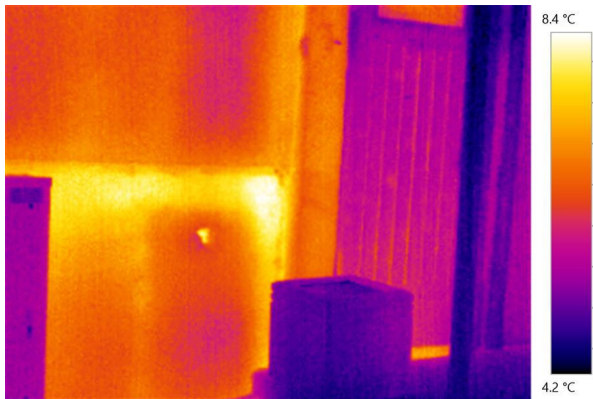
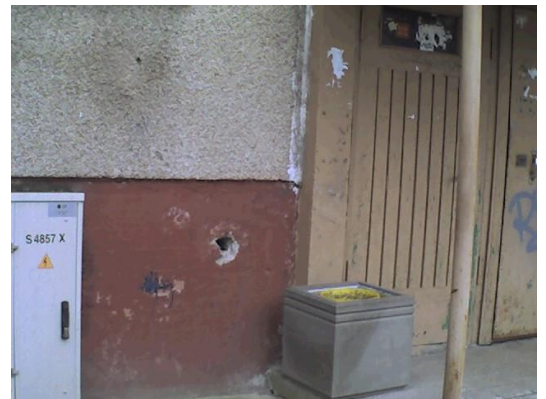
18.attēls. Virsmas temperatūras paaugstināšanās cokola šuvju vietās, ārsienas cokola mezglā
