**Company** SIA CMB  
Ventspils iela 48

**Customer** Druvienas iela 21, Rīga

**Device** testo 882

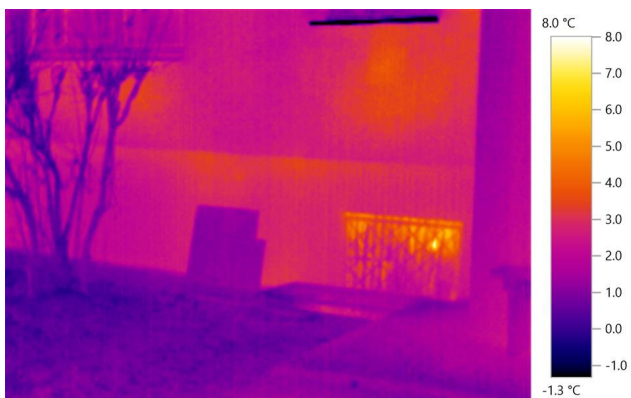
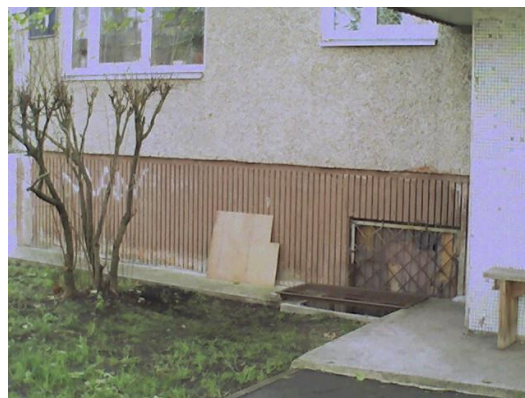
**1.attēls. Ēkas cokola/ārsienas mezgls**

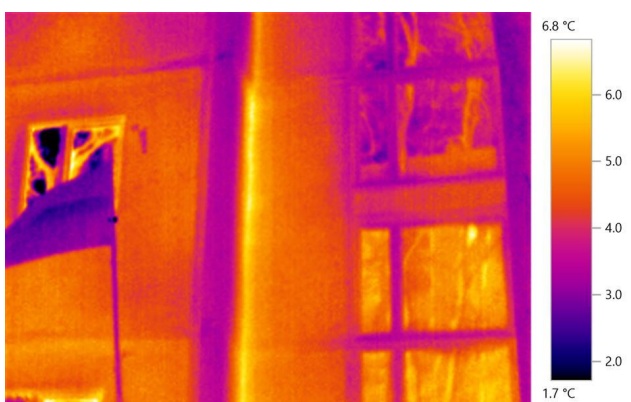
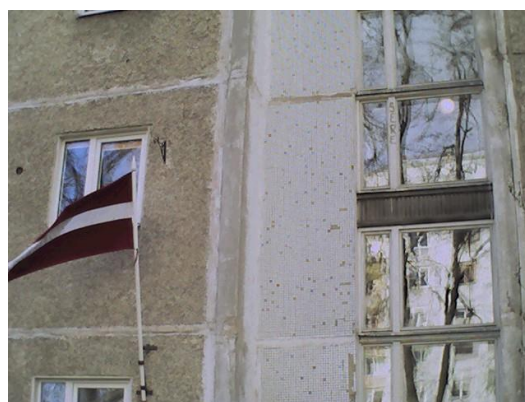
**3.attēls. Termiskais tilts ēkas stūrī**

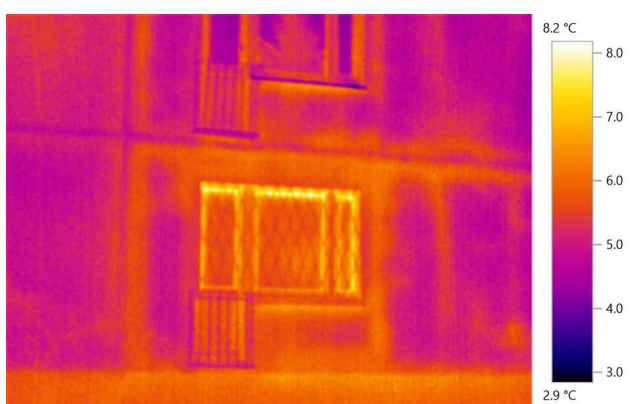
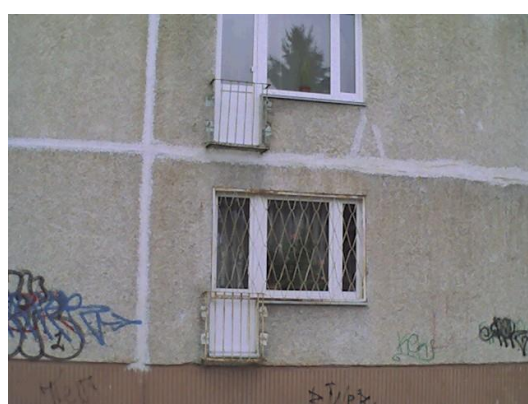
8.attēls. Ēkas ziemeļu fasāde, paaugstināta virsmas temperatūra uz loga rāmja, paneļu šuvju vietās

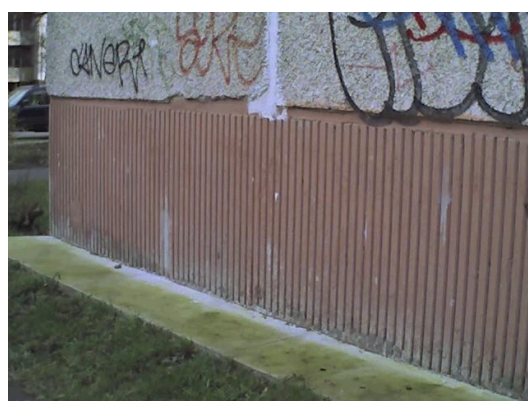
9.attēls. Zemāka termiskā pretestība ēkas cokola daļā

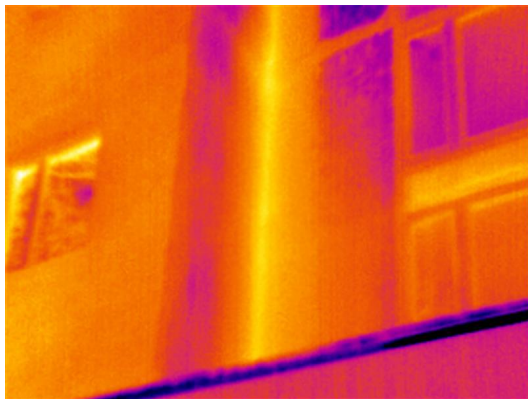
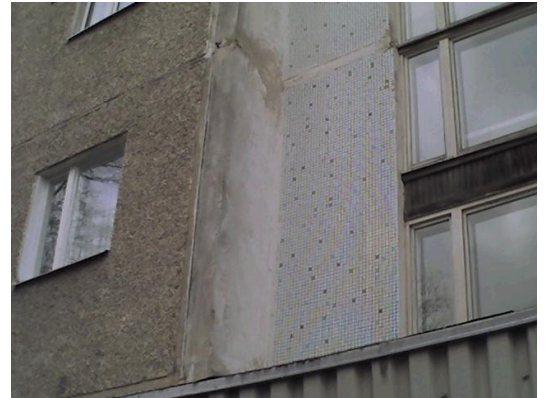
10.attēls. Termiskais tilts ēkas stūrī

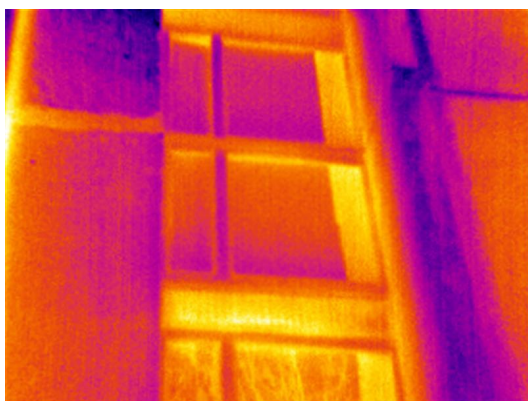
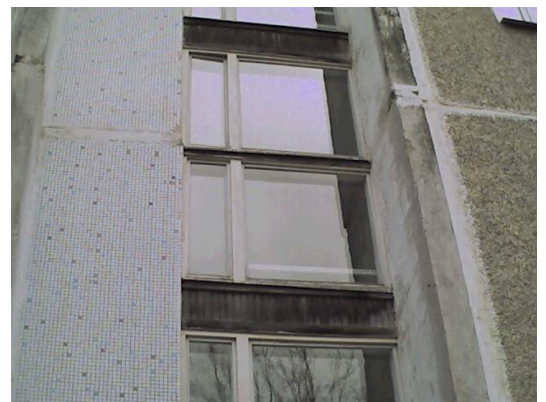
11.attēls. Paaugstināta virsmas temperatūra uz koka konstrukcijām kāpņu telpā
