## ZIŅOJUMS

"464. SĒRIJAS DAUDZDZĪVOKĻU DZĪVOJAMĀS ĒKAS"

RĪGA, JELGAVA

LĪGUMA Nr. E-TA-135-06-19/EM

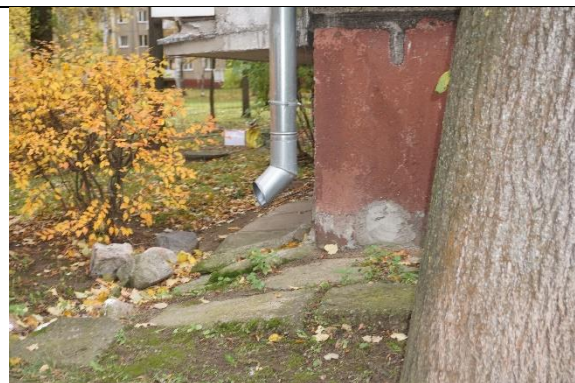
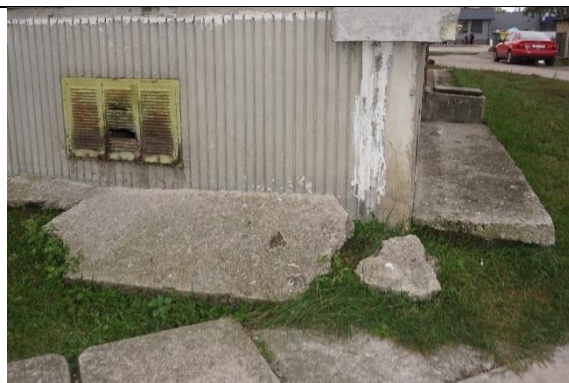
1.3.1.5. attēls

Pamatu dzelzsbetona elementiem lokāli konstatēta betona aizsargkārtas atslāņošanās un virspusēja stiegrojuma korozija.

- Stiegrojuma aizsardzības pret korozijas attīstību nodrošināšana, atsedzot un attīrot stiegrojumu un pēc tam uzklājot tam aizsargpārklājumu. Sākotnēji jāveic atslāņotā betona noņemšana mehāniski vai ar smilšu strūklu līdz stingram betona pildījumam. Stiegrojumu ir nepieciešams atsegt apjomā, kas ir lielāks par konstatēto defektu zonu, un atkarībā no betona noņemšanas veida, ir jāizvairās no stiegrojuma mehāniskas sabojāšanas vai tādu darbību veikšanas, kas var rezultēties ar stiegrojuma-betona saistes zudumu. Korodējušā stiegrojuma attīrīšanu var veikt ar smilšu strūklu vai mehāniski līdz bojātais stiegrojums ir ar metālisku spīdumu. Atkarībā no kāda izvēlētā ražotāja Remonta sistēmas veida, uz attīrītā stiegrojuma uzklāj aizsargpārklājumu, kas atsevišķos gadījumos vienlaikus var būt arī kā saķeres slānis. Jāpievērš uzmanība, lai tiktu pārklāts viss stiegrojums, īpaši rūpīgi pārklājot betona un stiegrojuma savienojuma vietas. Saķeres slānis jāuzklāj arī uz betona virsmas, kam paredzēts veikt atjaunošanu.

- Betona virsmas atjaunošana un betona aizsardzības pret korozīvās vides piekļuvi nodrošināšana. Uz betona un stiegrojuma saķeres slāņa uzklāj remonta sastāvu uz aizpilda defektēto betona apjomu (atkarībā no Remonta sistēmas ražotāja tehnoloģijas remonta sastāvs jāuzklāj uz nožuvuša vai slapja saķeres slāņa un atbilstošā biezumā vienā vai vairākās kārtās). Nepieciešamības gadījumā virsmu apstrādā.

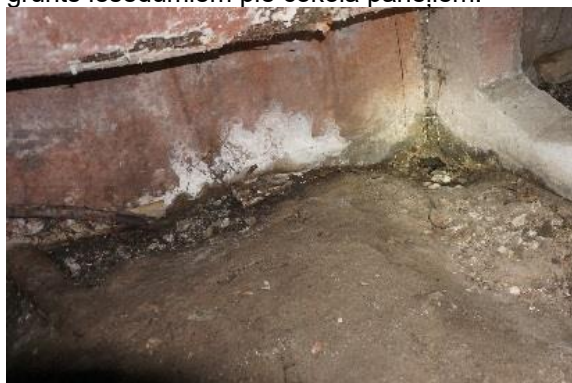
1.3.2.5. attēls

Nesošo sienu bojājumi, galvenokārt, konstatēti apsekoto ēku pazemes daļās. Lokāli konstatēts piesātinājums ar mitrumu (1.3.2.5. un 1.3.2.6. attēli), atslāņojusies vai nepietiekama betona aizsargkārtā, dzelzsbetona sienu paneļu stiebrojuma korozija (1.3.2.7. attēls). Atsevišķi paneļu savienojumu mezgli nav aizpildīti ar betona sastāvu, kā rezultātā savienojumus veidojošās stiegras un to metinātie savienojumi ir ar korozijas radītiem bojājumiem (1.3.2.8. attēls), bet elementi nav atslāņojusies un nav zaudējuši sākotnējo šķersgriezumu. Ārsienu paneļu konstrukcijās lokāli konstatēta apdares atslāņošanās un atsevišķas plaisas ar atvērumu līdz 1 mm (1.3.2.9. un 1.3.2.10. attēli). Lai noteiktu iespējamo pagrabstāva ārsienu deformāciju attīstību, ieteicams veikt deformāciju monitoringu. Saplaisājušo paneļu atrašanās vietas lokāli sakrīt ar aizsargapmaļu deformācijām un grunts iesēdumiem pie cokola paneļiem.

Nesošo sienu konstrukcijām, kam konstatēti bojājumi (stiegrojuma korozijas pazīmes un/vai betona atslāņošanās), ieteicams veikt remontdarbus saskaņā ar kāda izvēlētā ražotāja izstrādātu un betona Remonta sistēmā norādītu tehnoloģiju un materiāliem.

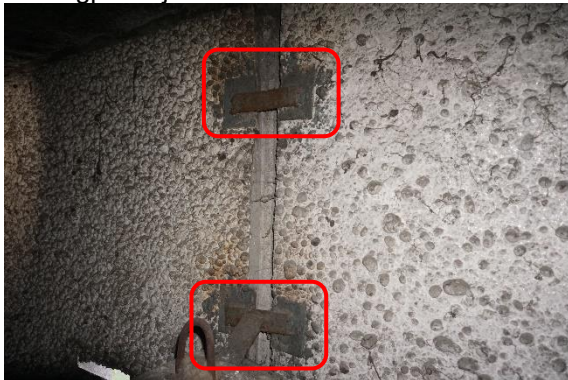
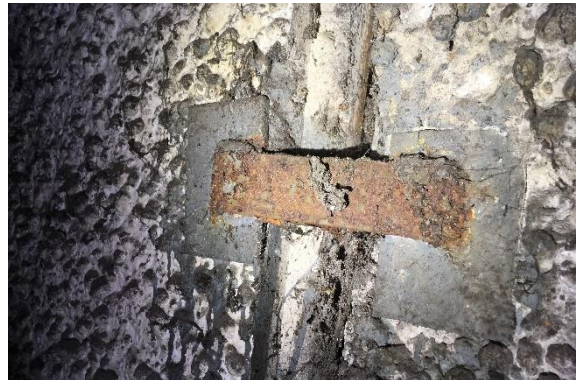
1.3.2.11. attēls

Jaunākā tipa ēku bēniņu stāva ārsienu nesošie keramzītbetona paneļi savstarpēji savienoti, sametinot tajos iestrādātās ieliekamās detaļas ar tērauda plāksnēm (1.3.2.11. attēls). Savienojumus veidojošajiem elementiem konstatēta virspusēja korozija (1.3.2.12. attēls), citas būtiskas nepilnības netika konstatētas. Ieteicams savienojumu elementus attīrīt no korozijas un pārklāt ar aizsargpārklājumu.

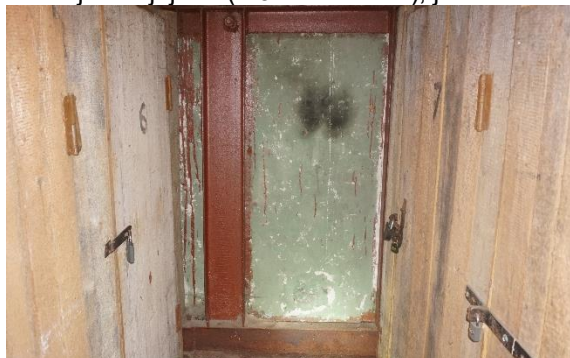
1.3.2.13. attēls

Vienai no apsekotajām ēkām, gala ārsienai pagrabstāvā tika konstatēta tērauda pastiprinājuma konstrukcija (1.3.2.13. attēls). Pastiprinājuma konstrukcijas elementiem ir konstatēti virspusēji korozijas bojājumi (1.3.2.14. attēls), jāveic elementu attīrīšana un aizsargpārklājuma atjaunošana.

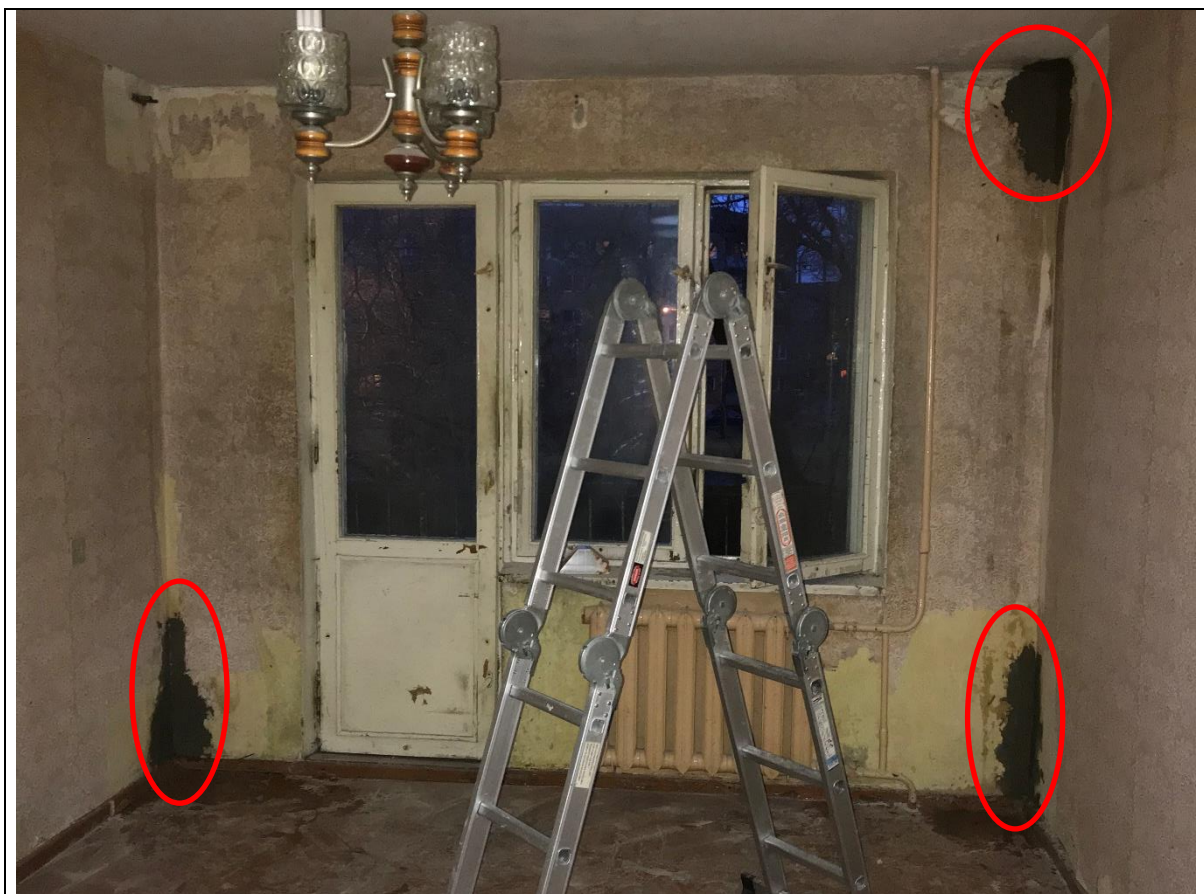
1.3.2.22. attēls. Atsegumu vietas.

Veicot atsegumus (kā piemēru atsegumiem skatīt 1.3.2.22. attēlu), tika konstatēts, ka starppaneļu šuves ir aizbetonētas ar betonu, kas sajaukts ar dolomīta šķembām. Ņemot vērā faktu, ka lielpaneļu ēkām starppaneļu aizbetonējums ir ļoti būtisks ārsienu paneļu slodžu pārdalē (sīkāk skatīt Ziņojuma 14. pielikumu), blīvs un nesaplaisājis šuvju aizbetonējums ir uzskatāms kā viens no galvenajiem uzturēšanas pamatnosacījumiem, tādējādi nodrošinot ēkas kopējo mehānisko stiprību un stabilitāti. Veicot stiegru cilpu un skavu uzmērījumus, tika konstatēts, ka izmantotas projektēšanas dokumentācijā norādītajam atbilstošas stiegras, proti, Ø12 mm gludās stiegras (1.3.2.23. un 1.3.2.24. attēls), kā arī, atbilstoši būvprojektēšanas dokumentācijā esošajai informācijai, to savienojums izpildīts, elementus savstarpēji sametinot pa elementu sadurvietas perimetru.

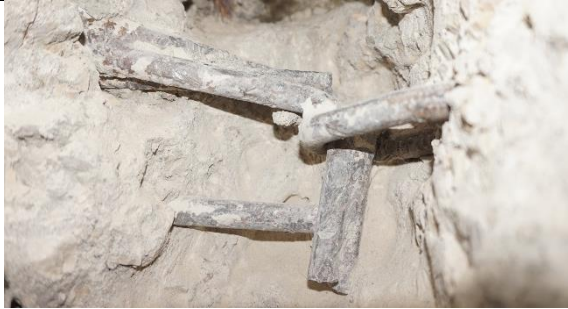
1.3.2.25. attēls

Mezglu apsekošanas laikā stiegrojuma cilpām un skavām gala sienas šuvēs netika konstatēta elementu korozijas pazīmes (1.3.2.25. nu 1.3.2.26. attēls). Zilpelēkā krāsa tērauda stiegru cilpām un skavu detaļām norāda uz labvēlīgiem ekspluatācijas apstākļiem, līdz ar to, regulāri veicot šuvju remontu un tādējādi uzturot starppaneļu šuves apmierinošā tehniskā stāvoklī, stiegrojuma cilpu un skavu elementu korozijas bojājumu attīstība tuvākajā laikā netiek prognozēta<sup>x</sup>. Izpētes laikā atsegtajos mezglu savienojumos konstatētie tērauda elementi ir apmierinošā tehniskajā stāvoklī.

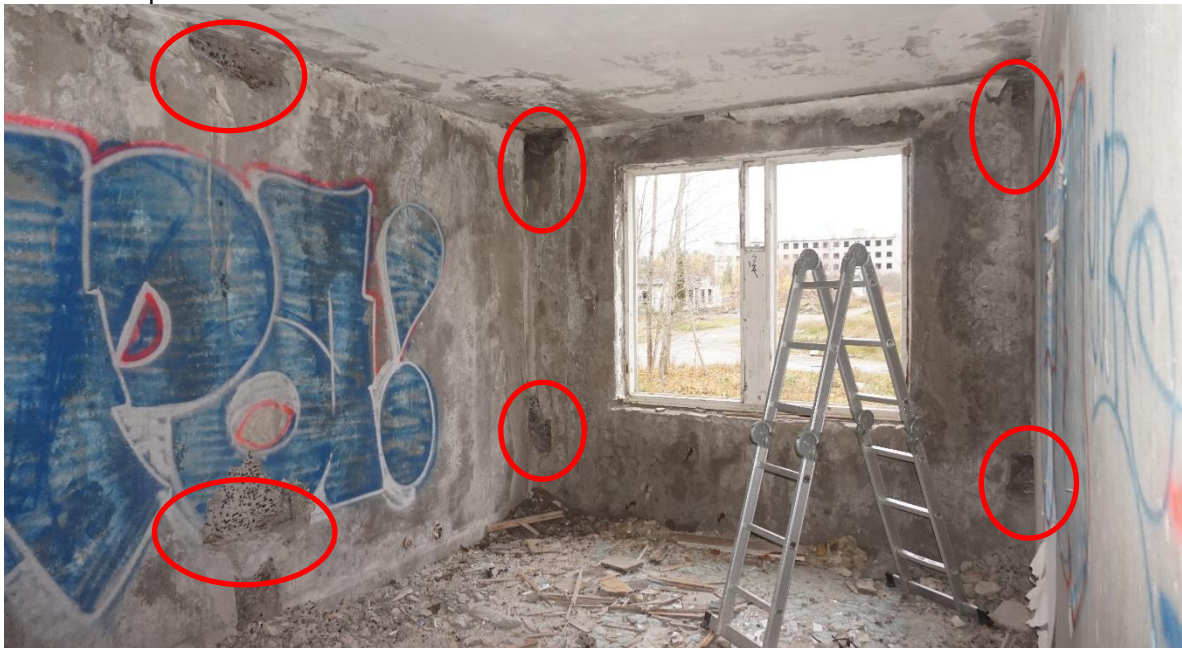
1.3.2.27. attēls. Atsegumu vietas.

Izpētes ietvaros daļa no konstrukciju atsegumiem (1.3.2.27) tika veikti arī šobrīd neekspluatējamā lielpaneļu ēkā "Zvaigznītes", kura atrodas Irbenē, Ances pagastā, Ventspils novadā. Atsegumu veikšana šajā vietā izvēlēta, jo ēkas konstrukcijas un to savienojumi ilglaicīgi atrodas atradušies agresīvā vidē. Ēka ir KPD-4570-75 sērijas ēka, kuras konstruktīvā shēma un nesošo paneļu dimensijas ir ļoti līdzīgas Līguma ietvaros pētāmajām 464. sērijas dzīvojamām ēkām. Ēkai nav ailu aizpildījumi, tās nesošās konstrukcijas un to savienojumi pakļauti ilgstošai, nelabvēlīgai un agresīvai atmosfēras iedarbībai. Ēkas izpētes laikā tika konstatēts, ka KPD-4570-75 sērijas ēkas nesošo paneļu savienojuma vietas veidots pēc analogijas ar 464. sērijas ēkām, izņemot paneļu šuvju aizpildījumu: 464. sērijas ēkas starppaneļu šuves ir aizpildītas ar betonu, bet izpētītajā KPD-4570-75 sērijas ēkā – ar lielas frakcijas keramzītbetonu, kā rezultātā šuvju aizpildījuma blīvums ir mazāks par pašu paneļu blīvumu. Veicot stiegru cilpu un skavu uzmērījumus, tika konstatēts, ka būvniecībā ir izmantotas 464. sērijas ēku projektēšanas dokumentācijā norādītajam atbilstošas stiegras, proti, Ø12mm gludās stiegras (4.2.7. un 4.2.8. attēls), kā arī, atbilstoši būvprojektēšanas dokumentācijā esošajai informācijai, to savienojums izpildīts elementus savstarpēji sametinot pa elementu sadurvietas perimetru.

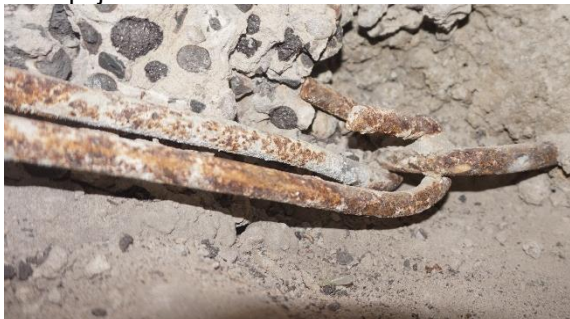
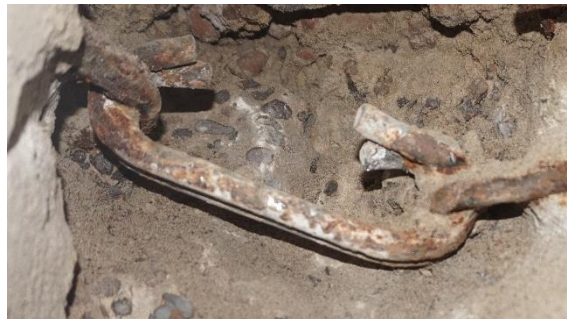
Mezglu apsekošanas laikā stiegrojuma cilpām un skavām gala sienas šuvēs tika konstatēta virspusēja elementu korozija (1.3.2.30. un 1.3.2.31. attēls). Būtiski atzīmēt, ka šī ēka ilgu laiku netiek ekspluatēta, tajā pastāvīgi ir paaugstināta mitruma apstākļi, kā arī, ēkā daudzviet infitrējas nokrišņu ūdens un uzkrājas mitrums. Šādos apstākļos atrodošo tērauda cilpu un skavu elementu bojājumi ir pārsteidzoši nelieli. Konstatētie korozijas bojājumi būtiski vēl neietekmē mezglu savienojumu nestspēju.

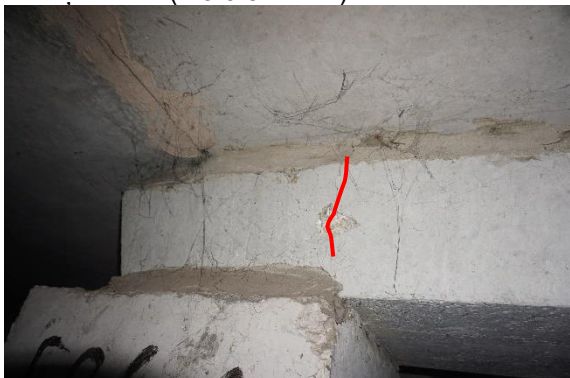
1.3.3.3. attēls

Lokāli siju elementiem tika konstatēti dažādi bojājumi – vertikāla rakstura plaisas pie siju balstījuma (1.3.3.3. attēls), samitrinājuma paliekas inženiertīklu tuvumā, notecējumi, un atsevišķi izsāļojumi uz betona virsmas (1.3.3.4. attēls), plaisas, betona aizsargkārtas atslāņošanās, stieģrojuma korozija (1.3.3.5. – 1.3.3.7. attēli). Atsevišķām sijām konstatēti korozijas radīti bojājumi, stieģrojuma atslāņošanās (1.3.3.8. attēls).

Siju tehniskais stāvoklis kopumā apsekotajās ēkās ir apmierinošs. Sijām, kam konstatēta stieģrojuma atslāņošanās, nepieciešams noteikt korozijas bojājumu pakāpi, attīrot to no korozijas un nosakot šķērsriezuma samazinājumu (ja stieģrojums ir zaudējis vairāk nekā 10 % no sākotnējā šķērsriezuma, nepieciešams veikt konstrukciju pastiprināšanu, pretējā gadījumā pieļaujams atjaunot konstrukciju sākotnējā stāvoklī). Vietās, kur konstatētas plaisas, kas orientētas sijas šķērsvirzienā un nav saistāmas ar stieģrojuma korozijas rezultātā atslāņojušos betona aizsargkārtu, nepieciešams uzsākt plaisu monitoringu, ar mērķi noteikt iespējamu deformāciju attīstību.

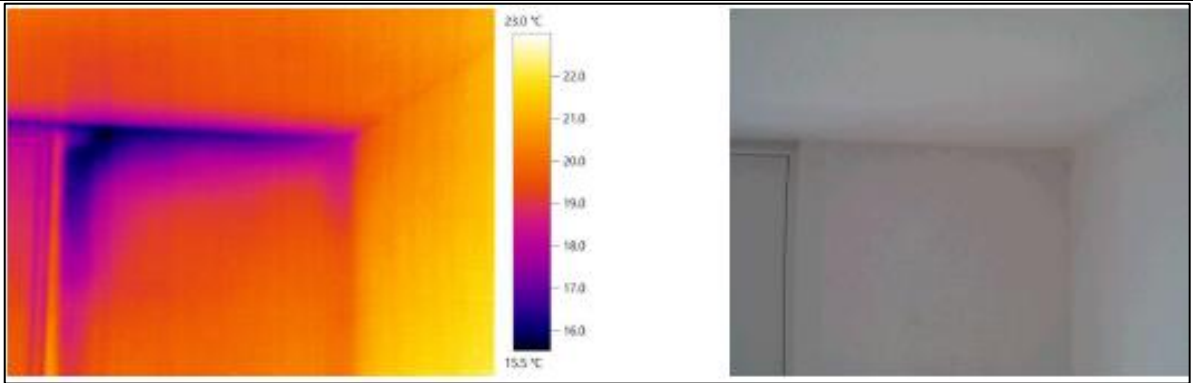
1.3.4.20. attēls. *Kāpņu telpa 5. stāva līmenī.*

464. sērijas daudzdzīvokļu dzīvojamu ēku tehniskās izpētes ietvaros tika veikta ēkas norobežojošo konstrukciju termogrāfija<sup>xii</sup> (infrasarkanā starojuma vizualizācija). Būtiskākie siltuma zudumi (ieskaitot termiskos tiltus) ēkām konstatēti cokola zonā (1.3.4.19. attēls), ailu aizpildījumu salaidumos, ārsienas paneļu perimetrā un ārsienas paneļu un pārsegumu saduršuvēs (1.3.4.20. - 1.3.4.22. attēls).

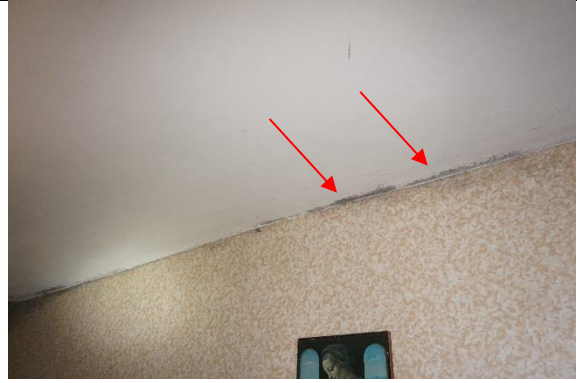
1.3.4.24. attēls. *Piektā stāva stūra dzīvoklis.*

Būtiskāko termisko tiltu zonās rodas siltumenerģijas zudumi, kā arī rodas paaugstināta mikrobioloģiskā piesārņojuma veidošanās risks, kas arī tika konstatēts atsevišķu dzīvokļu apsekošanas laikā (1.3.4.23. un 1.3.4.24. attēls). Paaugstināta mikrobioloģiskā piesārņojuma rašanās zonās 464. sērijas ēkām, galvenokārt, tika konstatētas augstākā stāva ārsienas un pārsegumu savienojumu vietās (izteikti stūros). Jaunākā tipa ēkām paaugstināta mikrobioloģiskā piesārņojuma rašanās zonas ir arī dzīvokļos lodžiju sienu, nesošo šķērssienas un pārsegumu savienojuma vietās, kā arī kāpņu telpu sānu sienas.

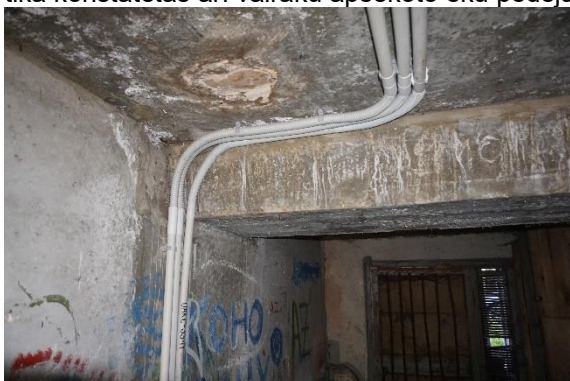
1.3.5.5. attēls

Vairumā ēku tika konstatēti lokāli pārsegumu virsmu mitruma izraisīti bojājumi (1.3.5.5. – 1.3.5.7. attēls) – samitrinājuma paliekas, izsāļojumi uz virsmas, saduršuvju bojājumi, betona izdrupumi, atsegti stiebrojumi ar korozijas bojājumiem –, kas radušies galvenokārt inženiertīklu stāvvadu bojājumu vai kādreizēju inženiertīklu avārijas seku rezultātā. Nokrišņu infiltrācijas pazīmes tika konstatētas arī vairāku apsekoto ēku pēdējā stāva dzīvokļu griestu apdarei (1.3.5.8. attēls).

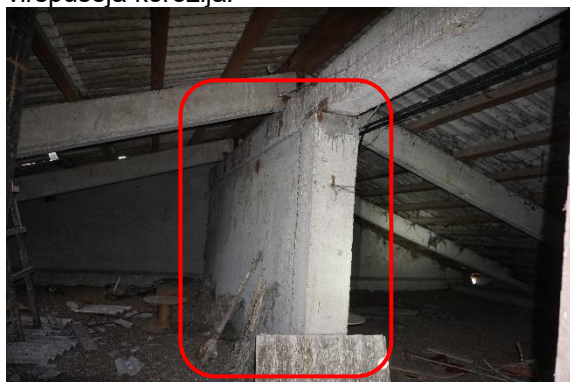
1.3.6.1. attēls

Vecākā tipa ēkām, kam izveidota divslīpju jumta konstrukcija, jumta konstrukcijas telpisko noturību ēkas garenvirzienā nodrošina dzelzsbetona gatavelementu paneļi, kas uzstādīti starp jumta krēsla dzelzsbetona kolonnām ēku galos (1.3.6.1. attēls) un atsevišķām ēkām arī ēkas vidusdaļā. Vecākā tipa ēkām ar četrslīpju jumta konstrukciju bēniņu platībās nav speciāli papildu telpiskās noturības elementi. Savstarpēji dzelzsbetona konstrukcijas savienotas ar metinātiem savienojumiem, kam konstatēta virspusēja korozija.

Bēniņu platībās tērauda ieliekamajām detaļām un metinājuma savienojumiem ir ieteicams veikt tērauda elementu attīrīšanu no korozijas un izveidot pretkorozijas aizsargpārklājumu.

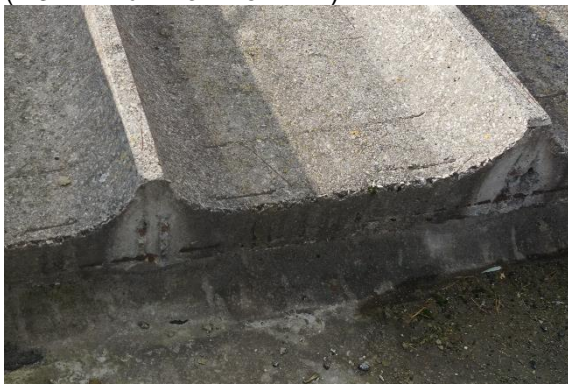
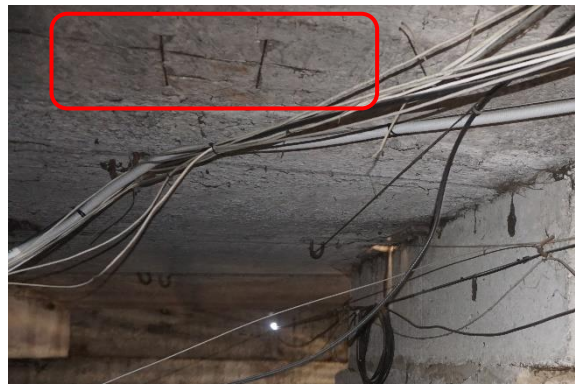
Perpendikulāri ēkas garenasij izvietotie ribotie dzelzsbetona paneļi balstīti uz centrālajiem U veida paneļiem vienā galā un ēkas nesošajām ārsienām otrā. Paneļiem lokāli konstatēta nepietiekama vai atslāņojusies betona aizsargkārtā un virspusēja stiegrojuma korozija (1.3.7.24. un 1.3.7.25. attēli).

Tērauda ielikamajām detaļām un metinājuma savienojumiem bēniņos ir ieteicams veikt tērauda elementu attīrīšanu no korozijas un izveidot pretkorozijas aizsargpārklājumu.

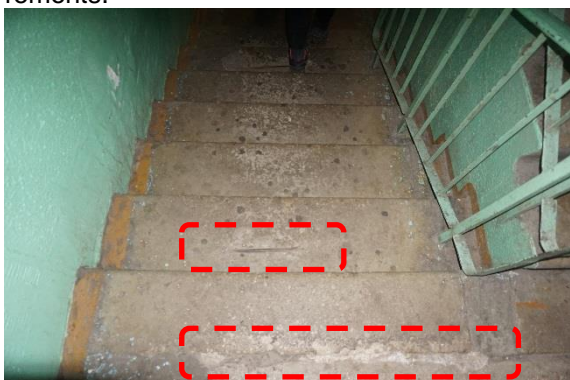
1.3.8.3. attēls

Atsevišķiem kāpņu laukumiem un kāpņu pakāpieniem tika konstatēts virsmas nodilums un atsevišķas plaisas. Pagraba daļā, kāpņu laidu balstošās konsoles mezglam konstatēta virspusēja korozija (1.3.8.3. un 1.3.8.4. attēls). Atsevišķām dzelzsbetona sijām konstatēta stiebrojuma aizsargkārtas atslāņošanās, atsegtajam stiebrojumam konstatēti korozijas radīti bojājumi (1.3.8.5. un 1.3.8.6. attēls).

Apsekošanas laikā kāpņu laidu netika konstatētas pazīmes (plaisas kāpņu laidos, vizuālas kāpņu laidu izlieces), kas liecinātu par būtiskām deformācijām/trūkumiem kāpņu laidu konstrukcijās, starpstāvu kāpņu tehniskais stāvoklis ir vērtējams kā apmierinošs. Pagraba daļā esošajiem tērauda elementiem, kamēr nav sākusies elementu atslāņošanās, ir ieteicams veikt tērauda elementu attīrīšanu no korozijas un veikt pretkorozijas apstrādi, bojātajām dzelzsbetona konstrukcijām ir jāveic remonts.
