ATZINUMS

Nr. 3-4.5.4/821263

602 SĒRIJAS DAUDZDZĪVOKĻU DZĪVOJAMO ĒKU
KONSTRUKCIJU PADZIĻINĀTA TEHNISKĀ STĀVOKĻA
IZPĒTE

19. PIELIKUMS
PIE ZIŅOJUMA NR. 3-4.5.4/801267

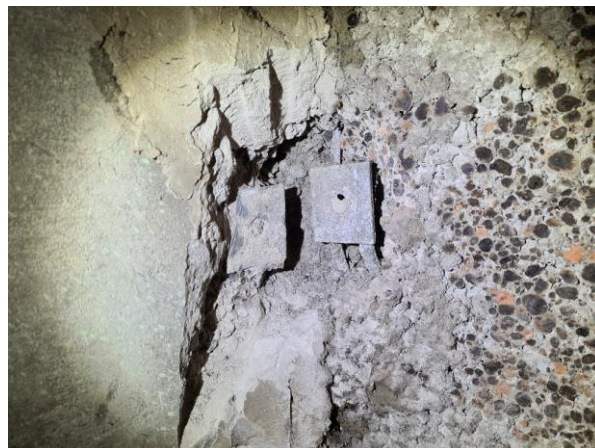
- Ēkas ārējā stūra paneļu savienojuma mezglā (atsegums A1) konstatēts, ka montāžas laikā **nav uzstādīts** savienojošais elements (att. 1.2., 1.4.).
- Atsegumos A3, A4 un A8 konstatēts, ka faktiski ierīkotais stiprinājums **neatbilst** Projektā paredzētajam, jo savienojumā uzstādīta tikai viena gludā stiegra (att. 3.3., 3.4., 4.3., 4.4., 8.2., 8.3.).

1.2.att. Atsegumā konstatētas ielikamās detaļas 80x80x8 mm, kas piemetinātas pie diviem stiegru d12 izlaidumiem. Paneļu ielikamo detaļu savienojuma elements **nav uzstādīts**.

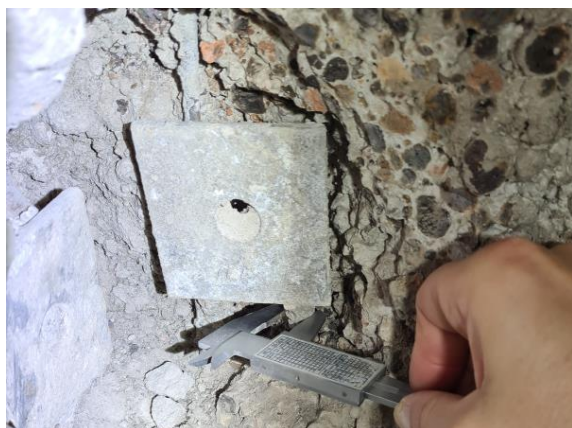
1.3.att. Profilētas stiegras d12, 2 gab. ielikamās detaļās apstrādātas ar auksto cinku, korozijas pazīmes nav konstatētas.

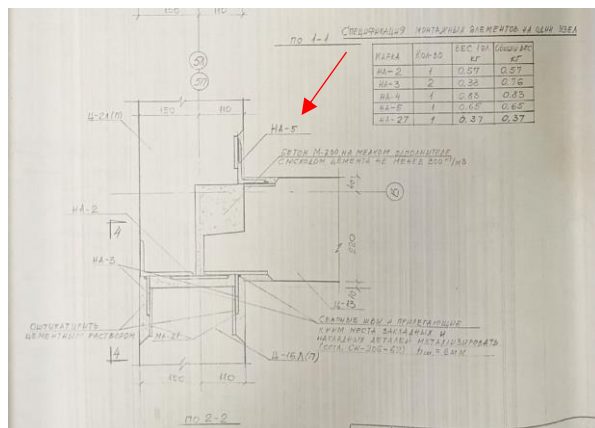
1.4.att. Projekta mezglis 03A. Faktiski paredzētais leņķadzelzs elements HA-5 **nav uzstādīts**.

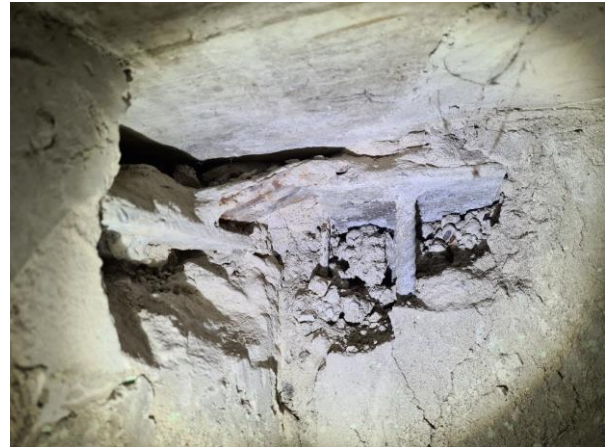
2.2.att. Atsegumā konstatētas ieliekamās detaļas 80x80x8 mm, kas piemetinātas pie diviem stiegru d12 izlaidumiem. Paneļu ieliekamo detaļu savienojums ierīkots piemetinot loksni 60x80x8 mm.

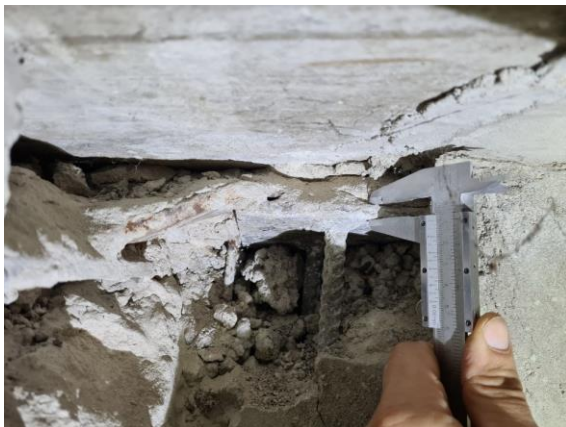
2.3.att. Ieliekamās detaļas 8 mm biezumā. Ieliekamās detaļas apstrādātas ar auksto cinku, korozijas pazīmes nav konstatētas. Metinājuma šuves ierīkotas nekvalitatīvi.

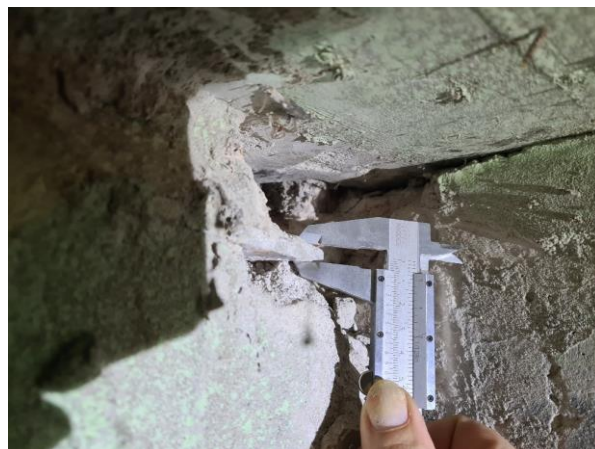
3.2.att. Ieliekamās detaļas 8 mm biezumā. Ieliekamās detaļas apstrādātas ar auksto cinku, korozijas pazīmes nav konstatētas. Metinājuma šuves metinātas nekvalitatīvi.

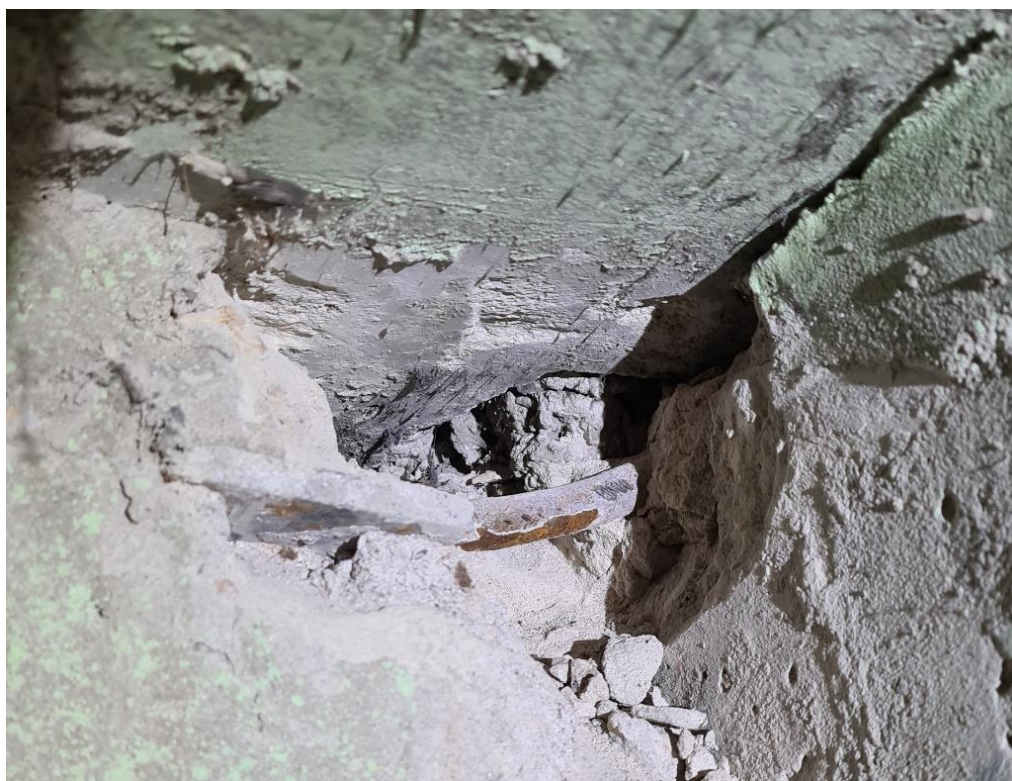
- Atsevišķos atsegumos konstatējams, ka būvniecības laikā ierīkotais ieliekamo detaļu pretkorozijas aizsargslānis saglabājies tikai daļēji. Iespējams, tas ierīkots nekvalitatīvi, nenoklājot visas virsmas (att. 3.3., 4.3., 11.2., 12.5.).

3.3.att. Atsegumā konstatēta ieliekamā detaļa 80x80x8 mm, kas piemetināta pie diviem stiegru d12 izlaidumiem. Paneļu ieliekamo detaļu savienojums ierīkots piemetinot vienu gludu stiegru d12 mm (bez profilējuma).

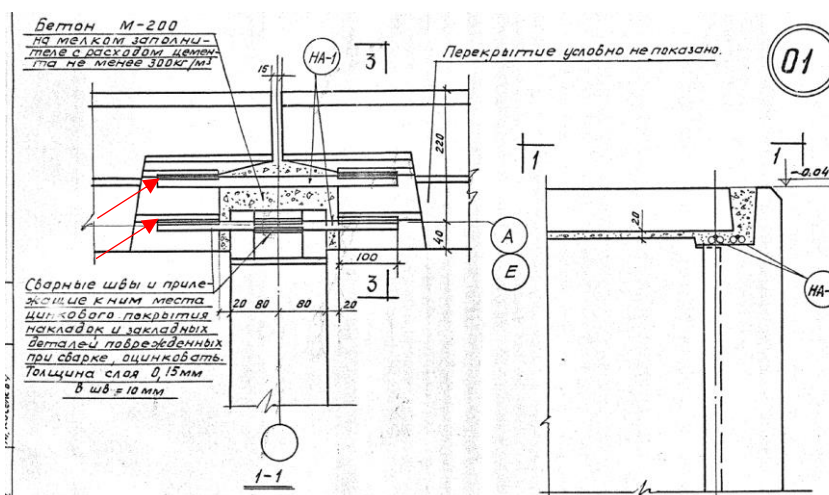
3.6. Atsegumos A3, A4 un A8 konstatēts, ka faktiski ierīkotais stiprinājums neatbilst Projektā paredzētajam, jo savienojumā uzstādīta tikai viena gludā stiegra, nevis divas, kā paredzēts projektā. Šādas neatbilstības ietekme uz kopējo ēkas būvkonstrukciju stiprību un stabilitāti vērtējama kā maznozīmīga, jo cokola paneļu stabilitāti nodrošina arī savienojuma mezgli ar pārseguma plātni.

3.4.att. Projekta mezglis 01. Faktiski ierīkotais stiprinājums **neatbilst** Projektā paredzētajam, jo uzstādīta tikai viena gludā stiegra.

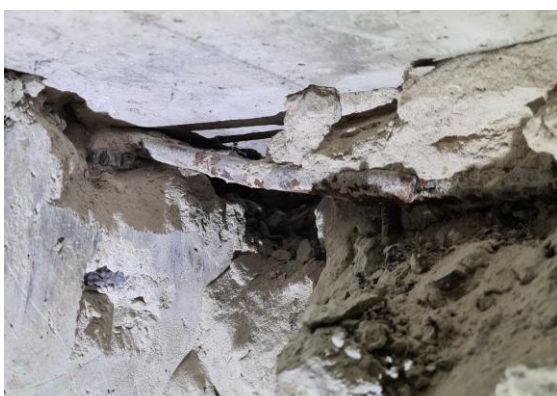
- Stiegru izlaidumi un ieliekamās detaļas pārsvarā ar nebūtisku, virspusēju koroziju (att. 4.3., 7.2.).
- Pēc Projekta norādījumiem, monolitizējamo savienojumu metāla elementu pretkorozijas aizsardzību nepieciešams veikt ar metalizācijas metodi pēc *CHuΠ II-28-73*. Tomēr, saskaņā ar vizuālās apskates rezultātiem, visticamāk ierīkota pretkorozijas aizsardzība, izmantojot polivinilhlorīda sveķu lakas un cinka pulvera maisījumu (turpmāk tekstā – "aukstais cinks", bet daudzās vietās pretkorozijas aizsargpārklājums vispār nav ierīkots vai ierīkots nekvalitatīvi (att. 6.2., 7.2., 12.2.).

4.3.att. Paneļu ieliekamo detaļu savienojums ierīkots piemetinot gludu stiegru d12 mm (bez profilējuma) – vienā pusē pie ieliekamās detaļas plāksnes 80x80x8 mm, bet otrā pusē tieši pie d12 profilētās stiegras izlaiduma.

Ieliekamās detaļas daļēji apstrādātas ar auksto cinku, vērojamas nebūtiskas korozijas pazīmes.

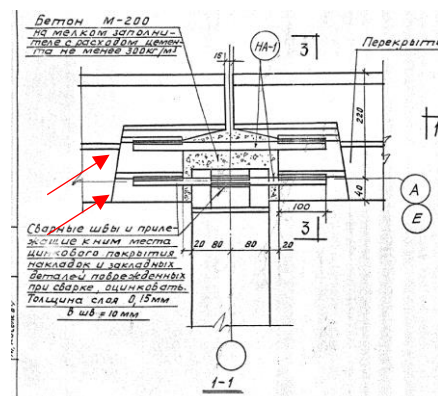
4.4.att. Projekta mezglis 01. Faktiski ierīkotais stiprinājums **neatbilst** Projektā paredzētajam, jo uzstādīta tikai viena gludā stiegra.

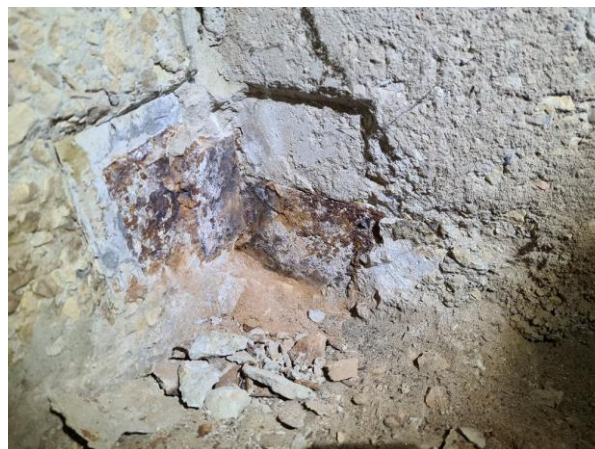
6.2.att. Atsegumā konstatēta šķērssienas un garensienas paneļu ieliekamās detaļas 100x100x8 mm, pie kurām piemetināta savienojošā plāksne 60x100x8 mm. Konstatēti korozijas bojājumi, tomēr būtiska elementu šķērs griezuma samazināšanās nav konstatēta.

Pagraba un bēniņu telpās daudziem savienojumiem (ieliekamajām detaļām) nav ierīkota pretkorozijas aizsardzība ar Projektā paredzēto cementa javas kārtu – nepieciešams veikt pretkorozijas aizsargpārklājuma ierīkošanu / atjaunošanu.

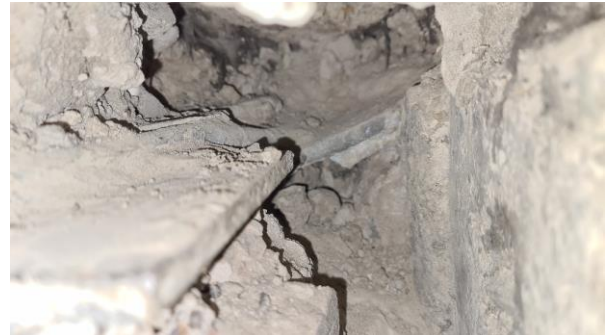
8.2.att. Atsegumā konstatēta ārsienas un šķērssienu paneļa ieliekamās detaļas 80x80x8 mm, pie kurām piemināta **viena** savienojošā gludā stiegra d12 (bez profilējuma). Konstatētas nebūtiskas korozijas pazīmes – aukstā cinka pretkorozijas aizsargslānis ir ierīkots.

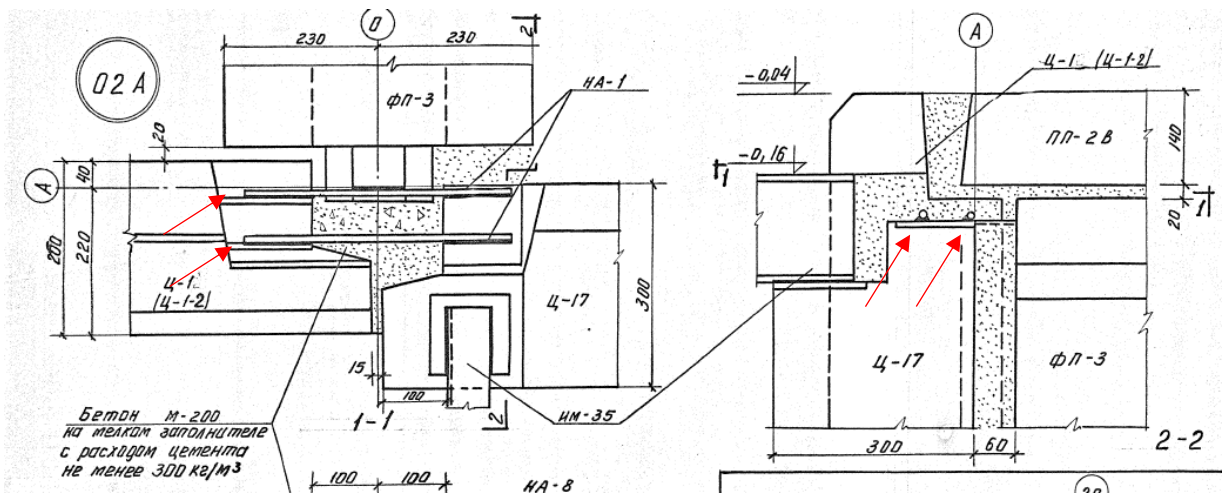
8.3.att. Projekta mezgls 02A. Faktiski ierīkoti savienojumi **neatbilst** projektā paredzētajam - jo uzstādīta tikai viena gludā stiegra.

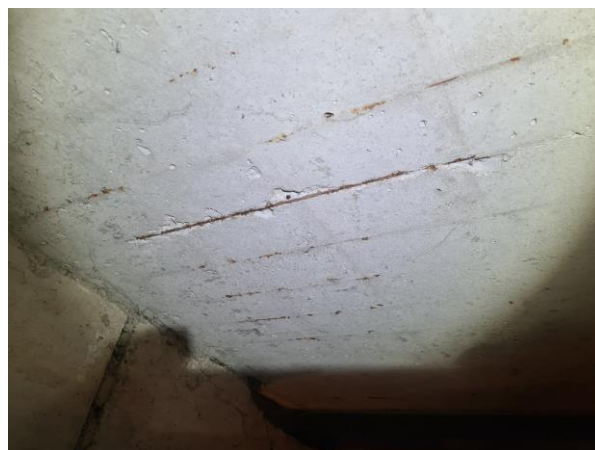
- Pārseguma plātnēm atsegumos konstatēts stiegrojuma siets atbilstošs projektam. Daudzās vietās plātnēm neatbilstoša betona aizsargkārtā – notiek stiegrojuma korozija (att. 9.12.).
- Atsegumā A10 konstatēts, ka faktiski ierīkotie savienojumi neatbilst projektā paredzētajam – ieliekamās detaļas uzstādītas neatbilstošās vietās un piemetinātā plāksne HA-3 novietota 45° leņķī (att. 10.1., 10.3., 12.5., 12.6.). Kopumā šādas atkāpes būtiski neietekmē paneļu savienojumu stiprību.
- Metinātie savienojumi ierīkoti atbilstoši būvprojektam (katete 6 mm), tomēr konstatējams, ka atsevišķās vietās metināšana veikta nekvalitatīvi, šuves aizpildījums nav vienmērīgs, detaļa apmetināta tikai no vienas puses (att. 2.3., 3.2.).
- Atsevišķi stiprinājumi ierīkoti ar neatbilstošu šuves garumu (att. 10.3.).

3.5. Izpētes gaitā konstatēts, ka nesošajām dzelzsbetona konstrukcijām daudzās vietās ir ražošanas defekts - nepietiekama betona aizsargkārtā. Tomēr būtiskas stiegrojuma korozijas pazīmes pagrabā un koplietošanas telpās netika konstatētas, jo nesošie dzelzsbetona elementi ir pietiekami labi aizsargāti no atmosfēras nokrišņu iedarbības. Ēkas turpmākās ekspluatācijas laikā, lai nepieļautu stiegrojuma korozijas progresēšanu, nepieciešams novērst nokrišņu un mitruma iedarbību, īpašu uzmanību pievēršot jumta konstrukcijām, lietus ūdens novadīšanai un ēkas aizsargapmalēm.

9.12.att. Atseguma 9.3 kopskats. Siets d5, ar soli 100 mm šķērsvirzienā un 200 mm garenvirzienā – atbilstoši Projektam. Plātnei neatbilstoša betona aizsargkārtā – notiek stieģrojuma korozija.

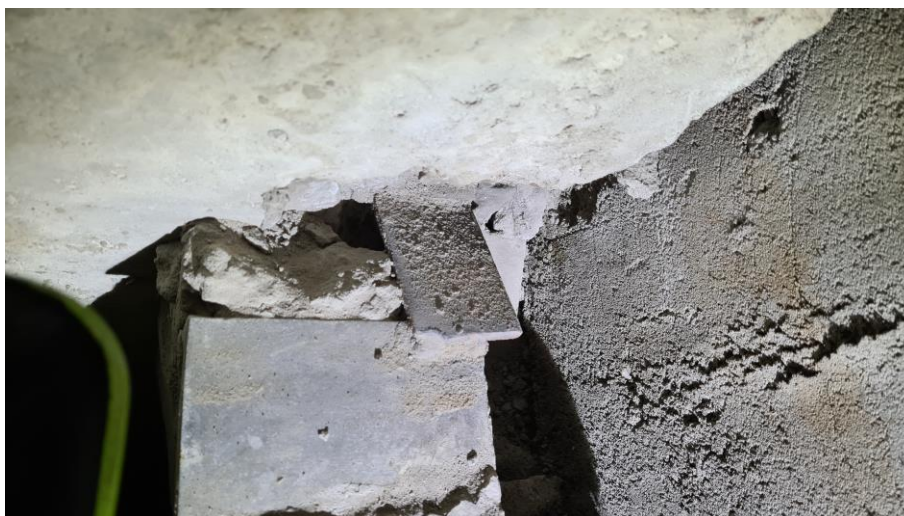
10.3.att. Paneļa CK-1 un ār sienas paneļa stiprinājums ierīkots ar neatbilstošu šuves garumu

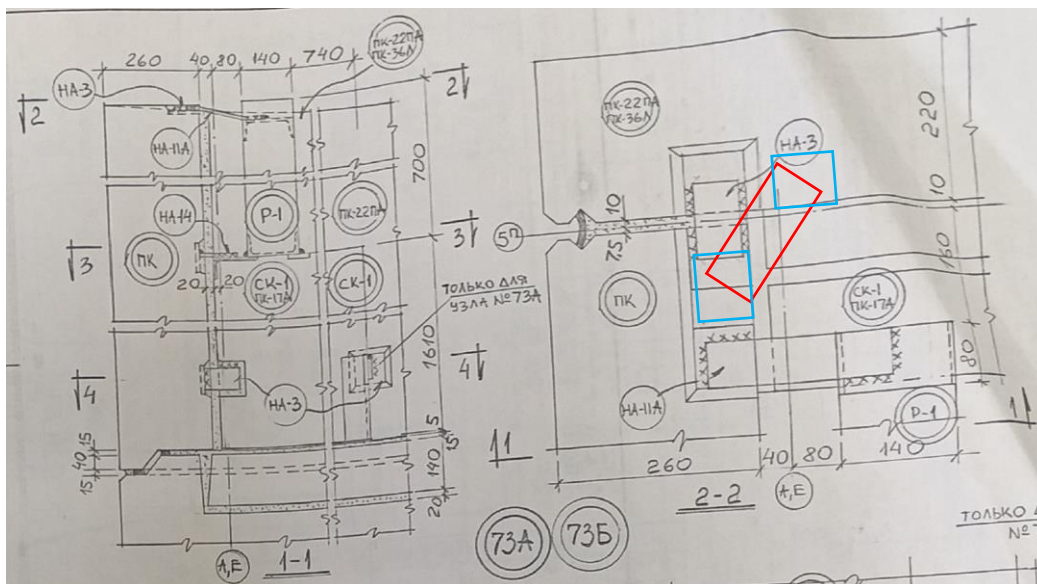
10.4. Projekta mezgls 73A, griezum 2-2. Faktiski ierīkoti savienojumi **neatbilst** projektā paredzētajam – ieliekamās detaļas uzstādītas neatbilstošās vietās un piemērinātā plāksne HA-3 novietota 45 leņķī (ar sarkano krāsu dots detaļas HA-3 faktiskais novietojums, ar zilo – ieliekamās detaļas). Kopumā šādas atkāpes būtiski **neietekmē** paneļu savienojumu stiprību.

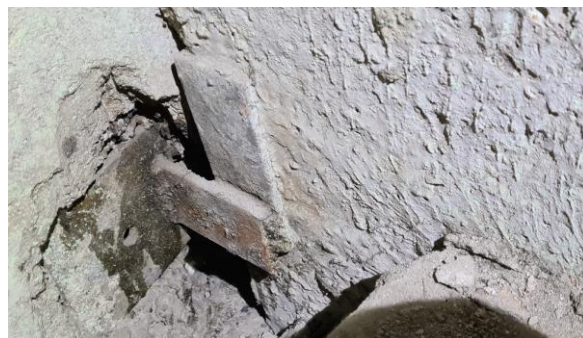
11.2.att. Ieliekamo detaļu tuvplāns.

Pretkorozijas apstrāde veikta nekvalitatīvi vai arī vispār nav ierīkota.

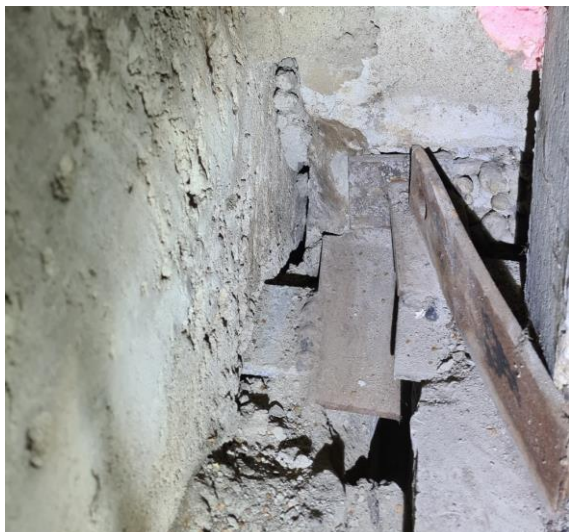
12.2.att. Atseguma vieta 12.1. Pretkorozijas apstrāde nav veikta.

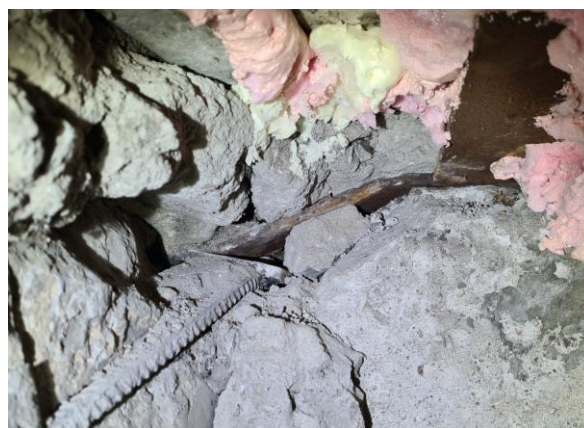
12.5.att. Atseguma vieta 12.2. tuvplānā. Pretkorozijas apstrāde nav veikta vai ir veikta daļēji.

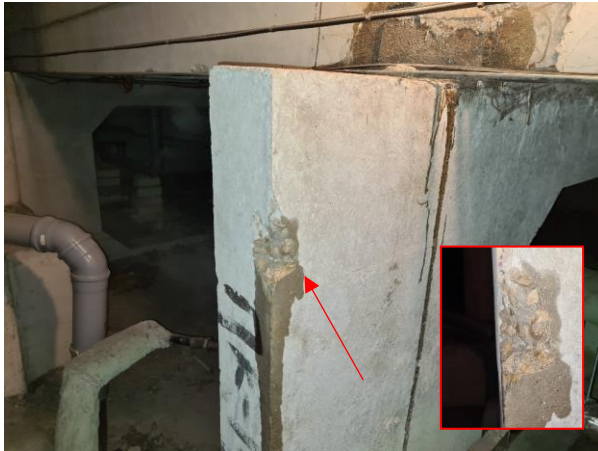
3.1.att. Dobās starpstāvu pārseguma plātnes pagrabā. Karbonizētais slānis vairāk par 10 mm. Rudens iela 4, Rīga.

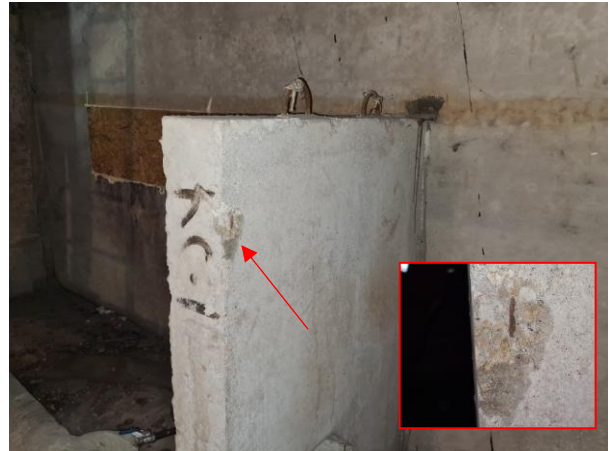
3.2.att. Dobās starpstāvu pārseguma plātnes 1.stāvā. Karbonizētais slānis vairāk par 10 mm. Rudens iela 4, Rīga.

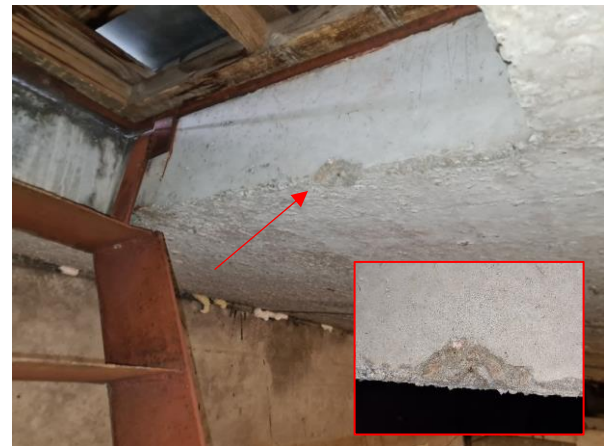
3.4.att. Ieejas mezgla jumtiņa dzelzsbetona plātne. Karbonizētais slānis vairāk par 10 mm. Rudens iela 4, Rīga.

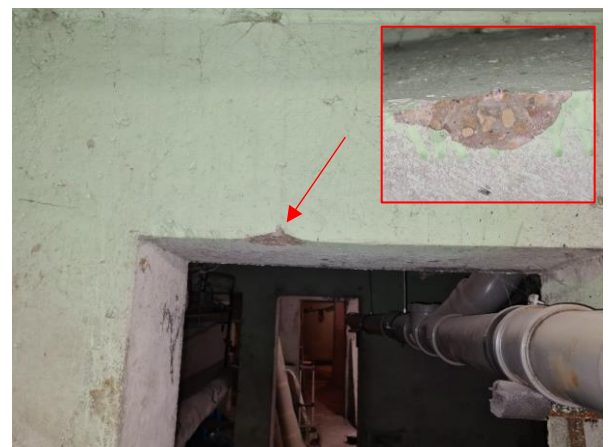
3.6.att. Ieejas mezgla jumtiņa dzelzsbetona plātne. Karbonizētais slānis vairāk par 10 mm. Zilokalnu prospekts 24, Ogre.

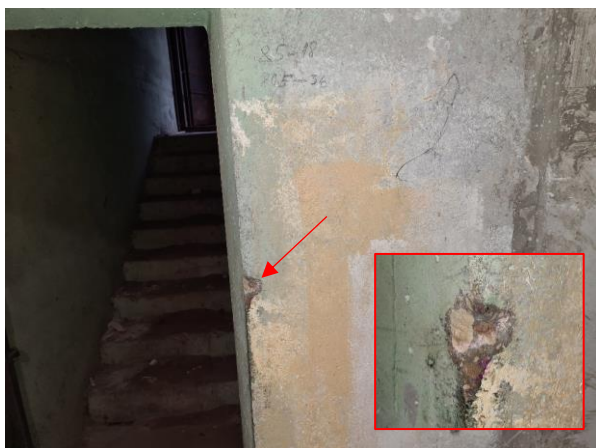
3.7.att. Dzelzsbetona pārsedze.
Karbonizētais slānis vairāk par 10 mm.
Zilokalnu prospekts 24, Ogre.

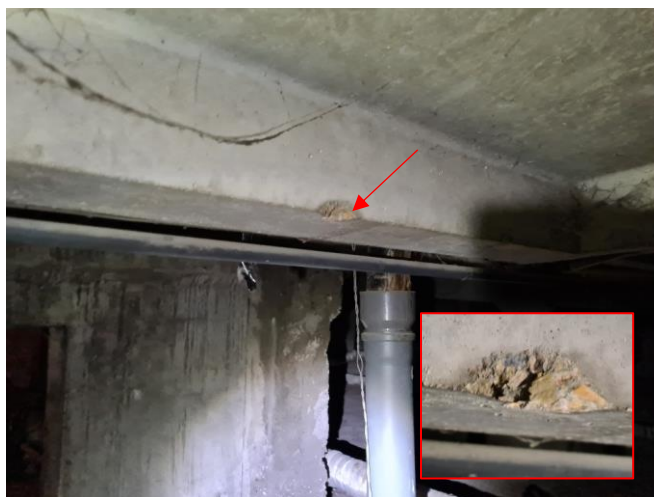
3.9.att. Dzelzsbetona pārsedze. Karbonizētais slānis lielāks par 10 mm. Zilokalnu prospekts
24, Ogre.

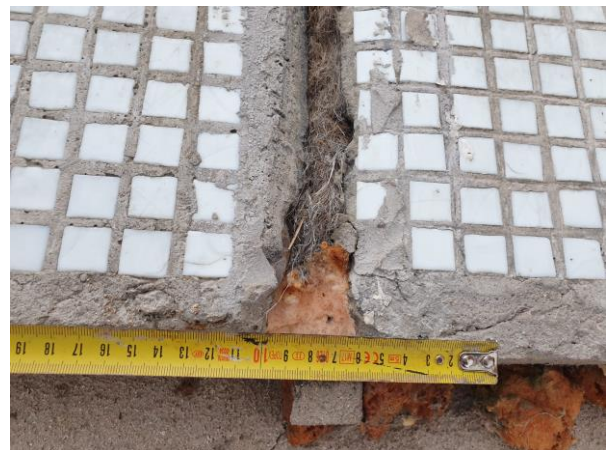
Izpētes laikā konstatēts, ka faktiski vertikālajām šuvēm virs neoprēna gumijas lentes ierīkots aizpildījums ar pakulām un cementa javu (att. 4.4.), bet atsevišķām ēkām virs neoprēna gumijas lentes uzstādīts cilindriskas formas blīvējošs materiāls poroizols un cementa javas kārtā no ārpuses (att. 4.3.).

- a) virspusē ierīkotai cementa javas aizsargkārtai ir slikta adhēzija ar paneļu sānu virsmām, kā rezultātā tā daudzās vietās plaisā un izdrūp mitruma un sala iedarbības rezultātā. Starppaneļu šuvju blīvējumu no ārpuses ieteicams pilnībā nomainīt, lai nepieļautu mitruma infiltrāciju paneļu horizontālajā virsmā un tālāk veicinot savienojuma mezglu un stiegrojuma koroziju.
- b) visām ēkām veikta starppaneļu šuvju hermetizācija, virs esošās cementa javas aizpildījuma papildus uzklājot mastiku. Daudzās vietās mastikas pārklājums atdalās no virsmām, iespējams, nekvalitatīvi veiktu būvdarbu dēļ (neatbilstoši sagatavota virsma).

4.4.att. Starppaneļu vertikālā šuve ar pakulu un cementa javas blīvējumu. Zem pakulām uzstādīta neoprēna gumijas lenta. Cementa javas aizpildījums ekspluatācijas laikā zaudējis saķeri ar paneļu virsmu un daudzās vietās plaisā un izdrūp. Loka iela 13, Jelgava.

bojājumiem, ieteicama starppaneļu šuvju blīvējumu nomaiņa pirms visu fasāžu siltināšanas.

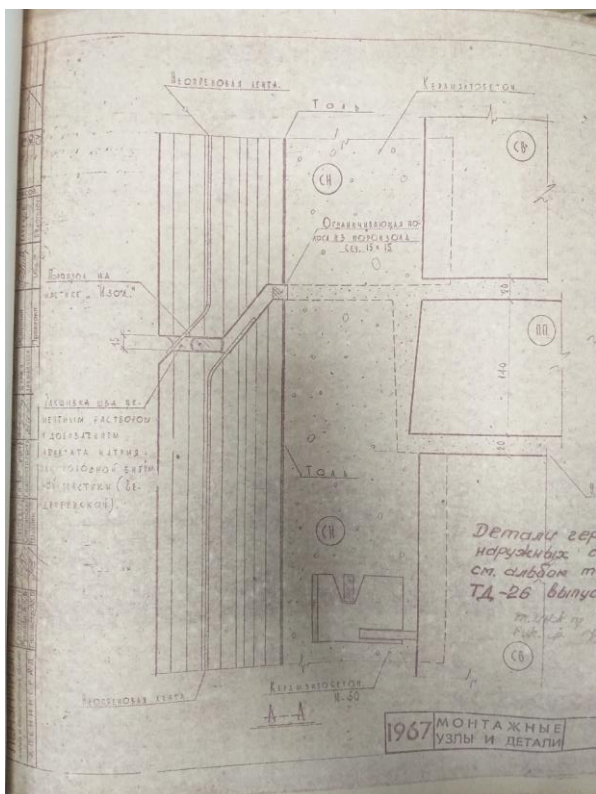
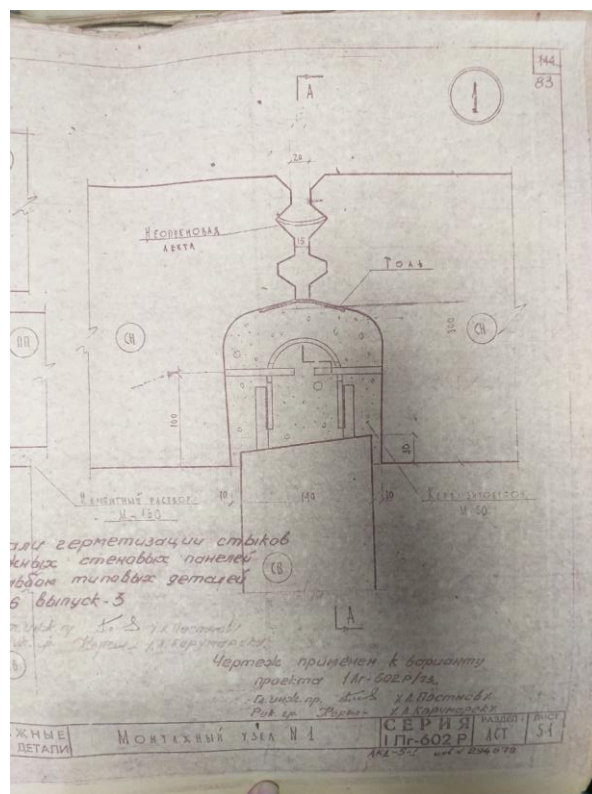
Pieejamajā Projekta dokumentācijā detalizēti nav norādīts vertikālās šuves aizpildījums no ārpuses (att. 4.5.). No ēkas iekšpuses horizontālo starppaneļu šuvju aizpildījums ar cementa javu.

4.5.att. Starppaneļu vertikālās šuves risinājums, 1ПР-602Р 1967.gads. Projektā nav norādīts vertikālās šuves aizpildījums no ārpuses. Faktiski vertikālajām šuvēm virs neoprēna gumijas lentes konstatēts aizpildījums ar pakulām un cementa javu vai poroizols un aizpildījums ar cementa javu.
