# ZIŅOJUMS

Nr. 3-4.5.4/801267

## 602. SĒRIJAS DAUDZDZĪVOKĻU DZĪVOJAMO MĀJU KONSTRUKCIJU MEHĀNISKĀS STIPRĪBAS UN STABILITĀTES IZPĒTE

Atbilstoši Līguma Uzdevumiem, Inspecta veica ēku nesošo konstrukciju, t. sk. ārsienu starppaneļu šuvju, mezglu detalizētu izpēti un tehniskā stāvokļa novērtējumu, kā arī vertikālātes ģeodēziskos uzmērījumus.

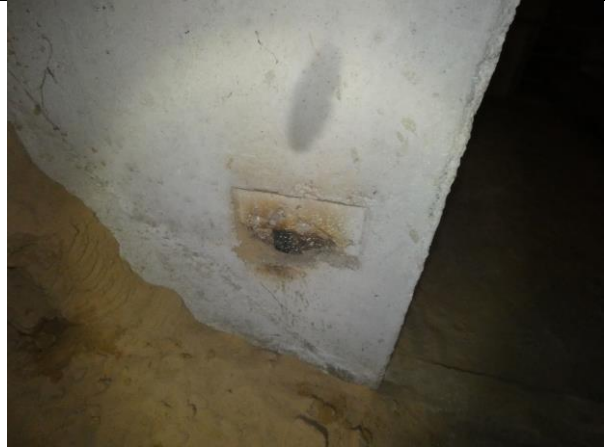
4.2.16.att. Šķērssienu panelis 160 mm.  
Ieliekamās detaļās korozija, cementa javas  
aizsargslānis nav ierīkots

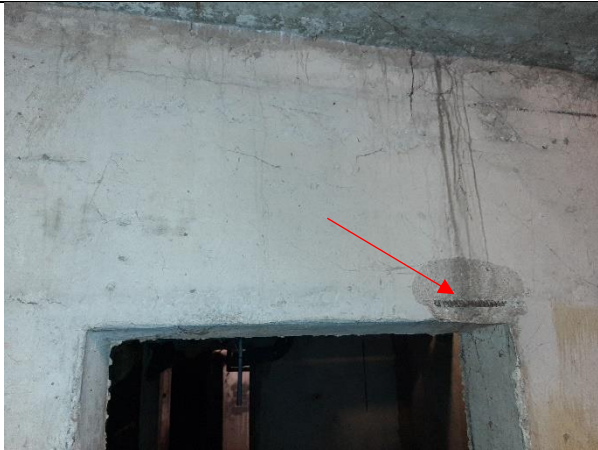
4.2.17. att. Neatbilstošs aizsargslānis,  
atsegts stiegrojums

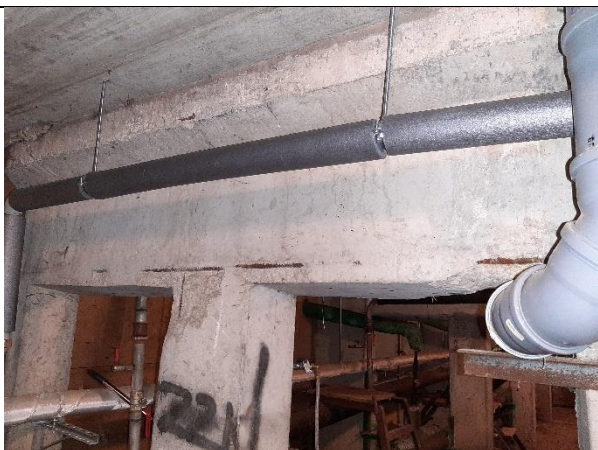
4.2.19. att. Neatbilstošs aizsargslānis,  
atsegts stiegrojums, stiegrojuma korozija

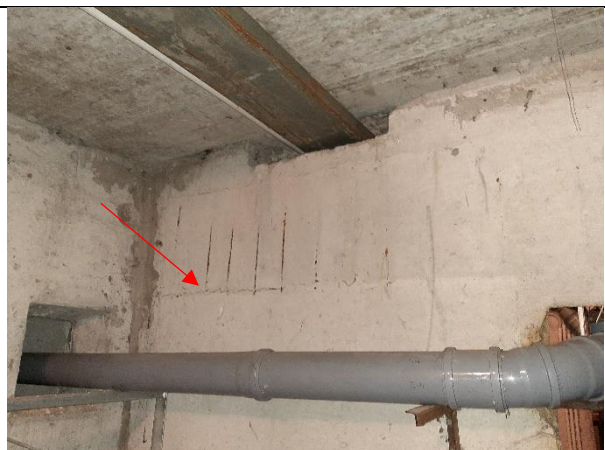
4.2.20. att. Neatbilstošs aizsargslānis, atsegts  
stiegrojums, stiegrojuma korozija

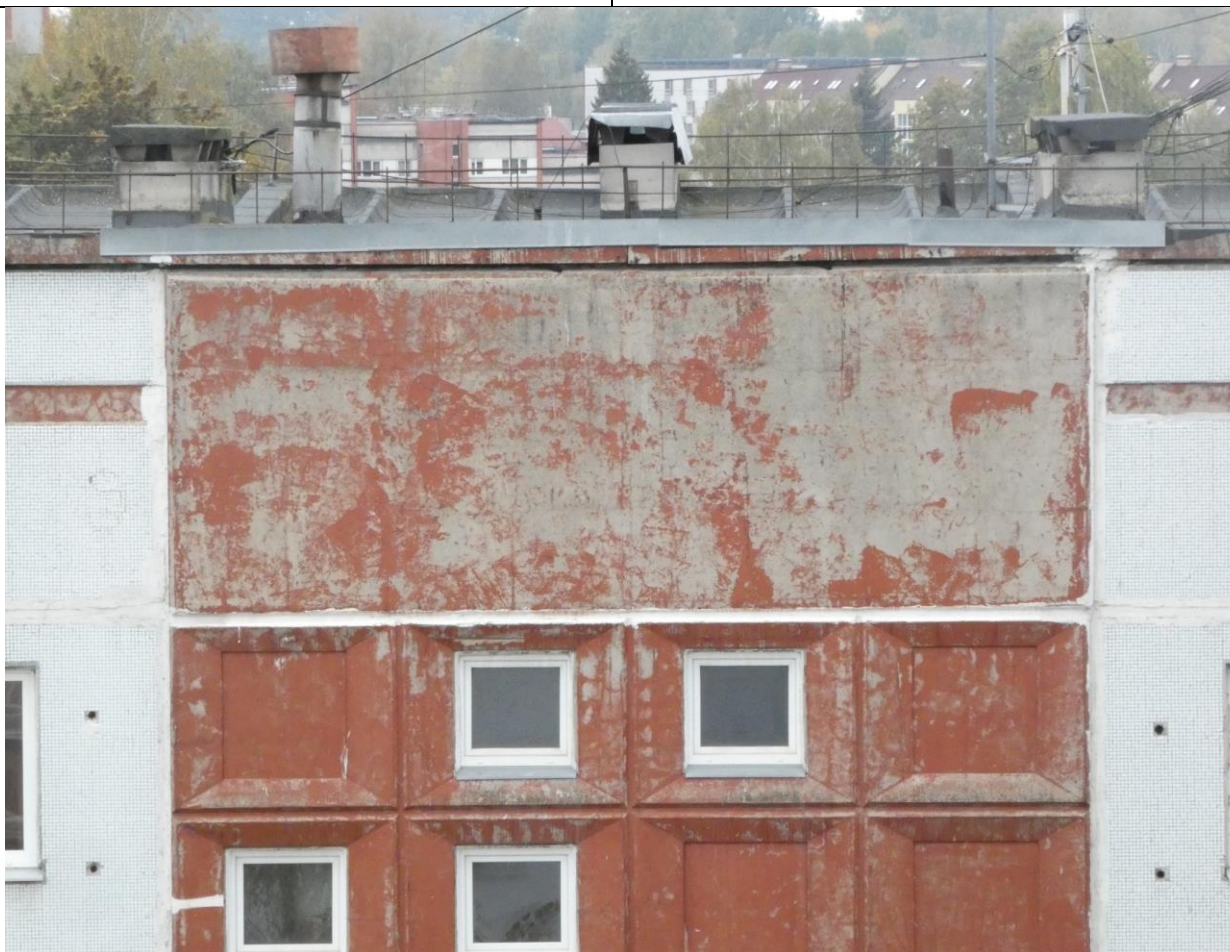
4.2.42. att. Kāpņu telpas frīzes panelis ar bojājumiem. Nav nodrošināts sadurvietas ar jumta plātņi, hermētiskums un jumta plātņu pārkare.

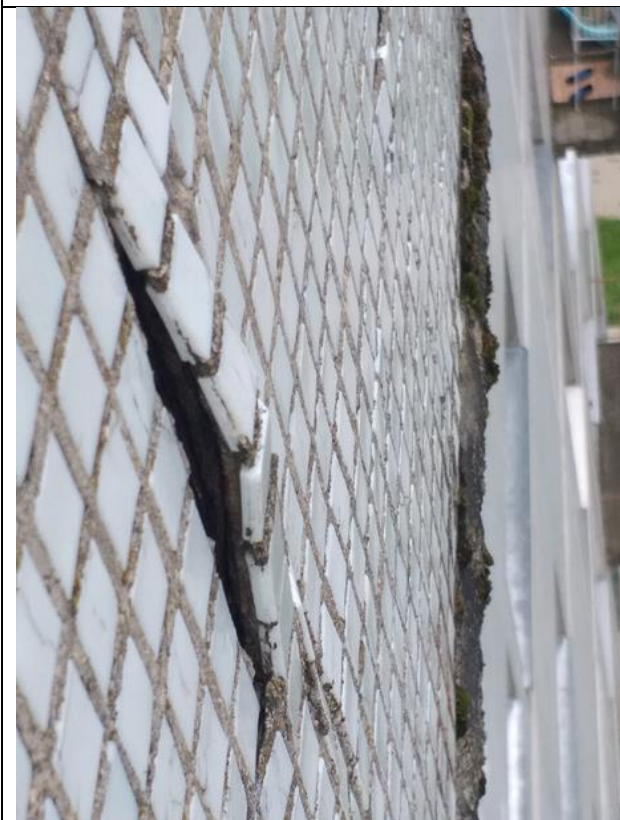
4.2.45. att. Ārsienas paneļa apdares bojājumi – mozaīkas bojājumi stiegrojuma korozijas dēļ.

- Ārsienu paneļiem jāveic apdares kārtas atjaunošana, aizsargājot stiegrojumu.
- Veikt pretkorozijas pārklājuma atjaunošanu paneļu ieliekamajām detaļām pagrabā un bēniņos, nenoblīvēto atvērumu aizdari ar atbilstošiem materiāliem (pagraba telpās).

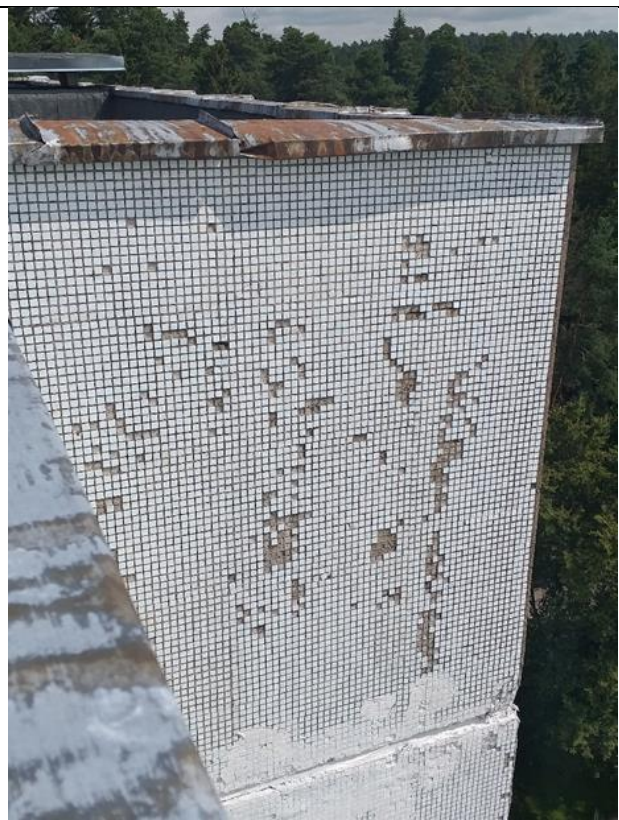
4.2.46. att. Mozaīkas izdrupumi ārsienas paneļos, veidojušies atmosfēras nokrišņu ietekmē. Korodējuši elementi.

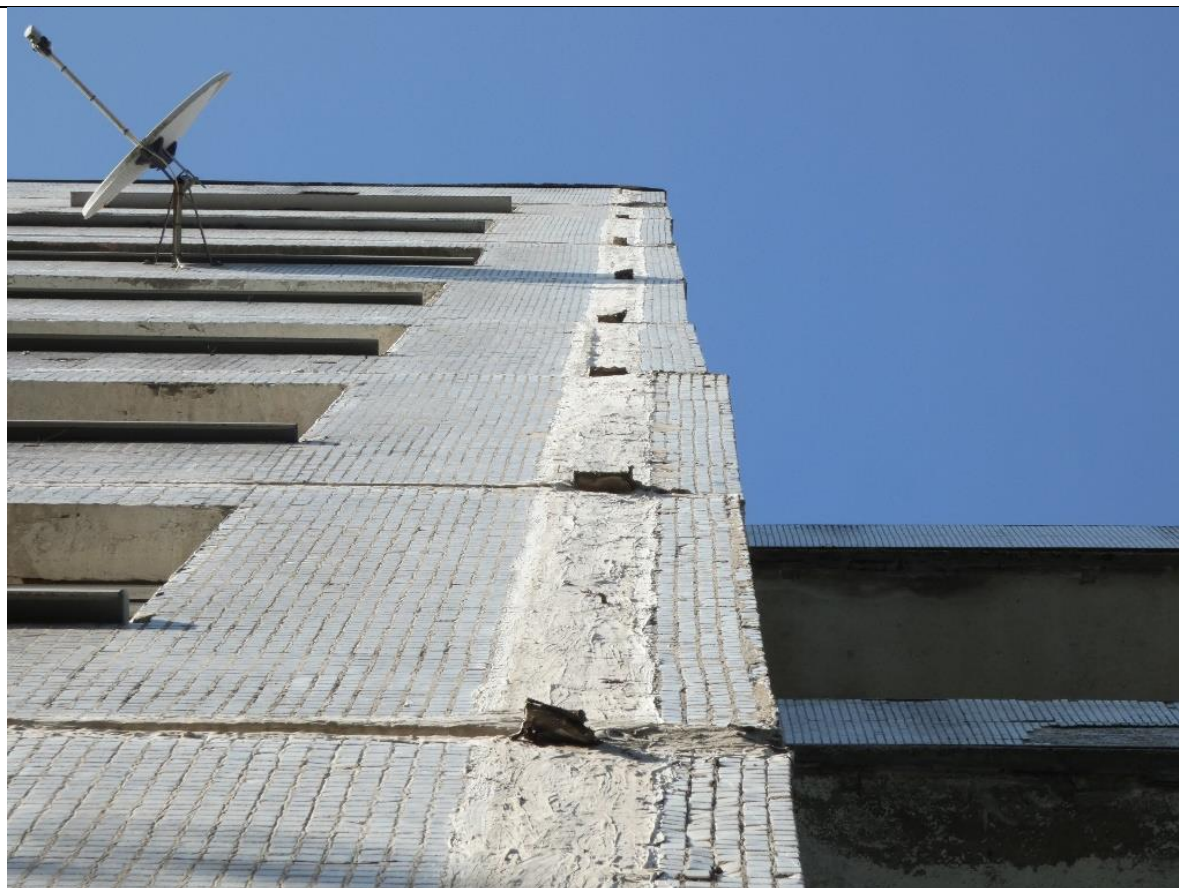
4.2.86.att., 4.2.87.att. Paneļu montāža veikta ar būtiskām novirzēm no vertikālās ass.

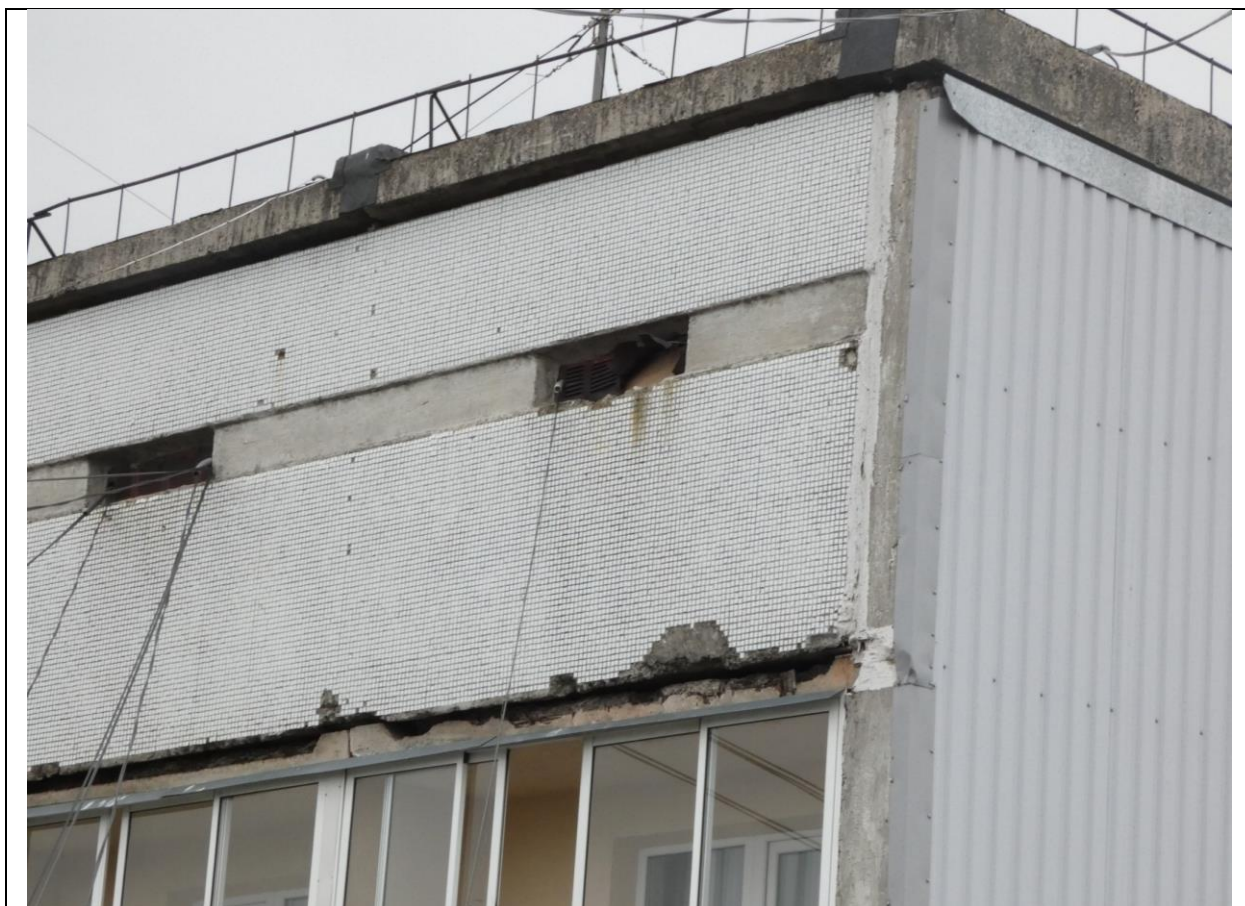
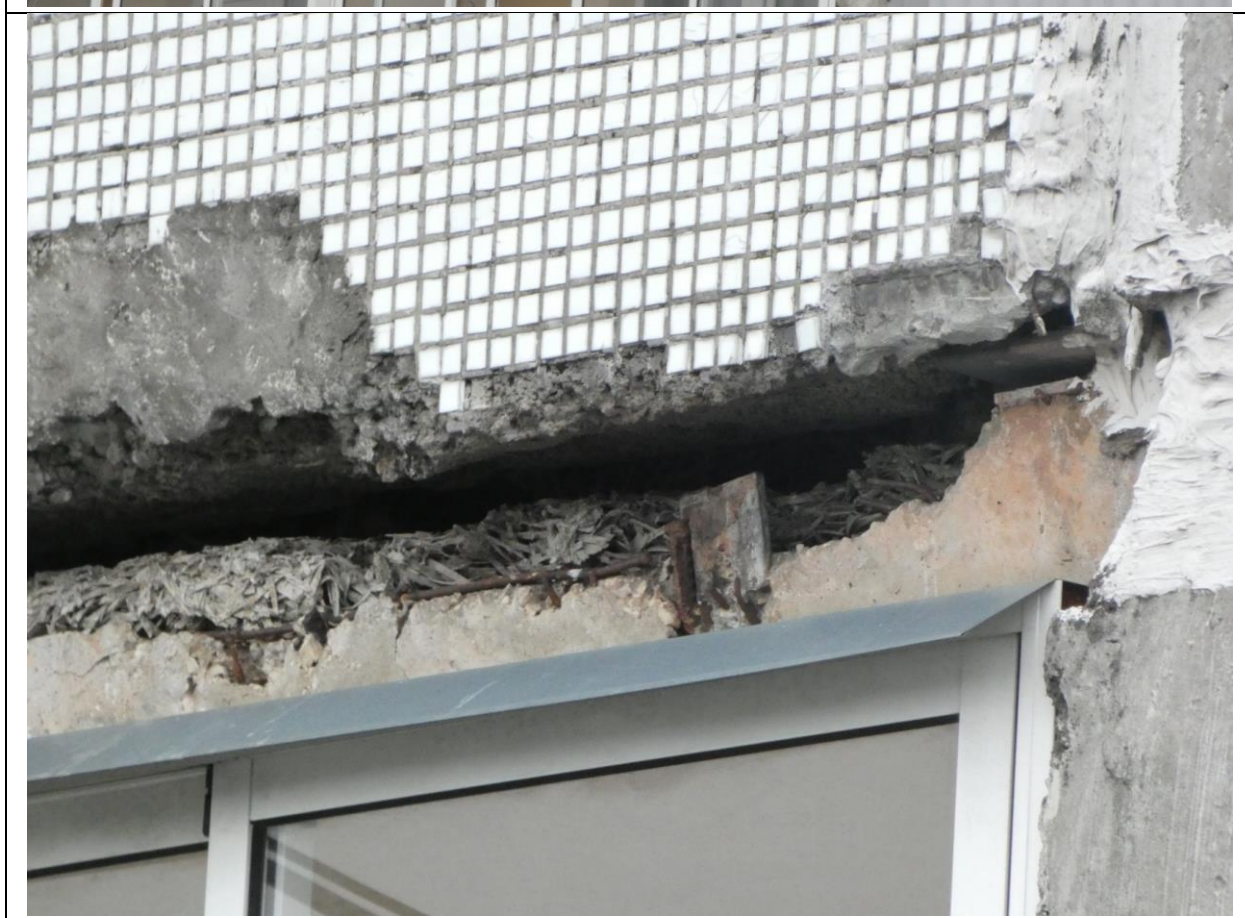
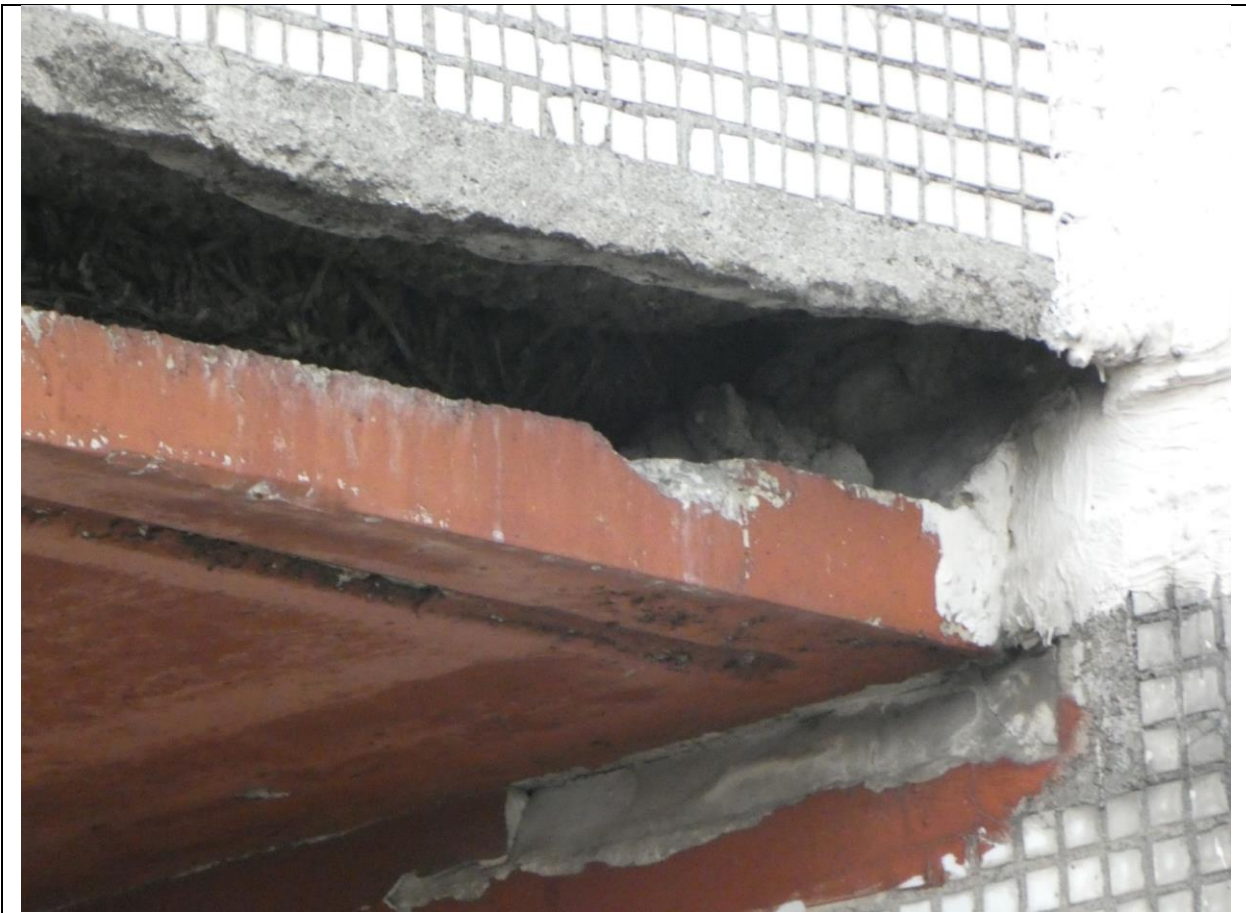
4.3.45., 4.3.46., 4.3.47.att. Nehermetisks ārsienas frīzes paneļa un virs lodžijas pārseguma plātnes pieslēgums, bēniņu pārseguma siltumizolācijas vietā.

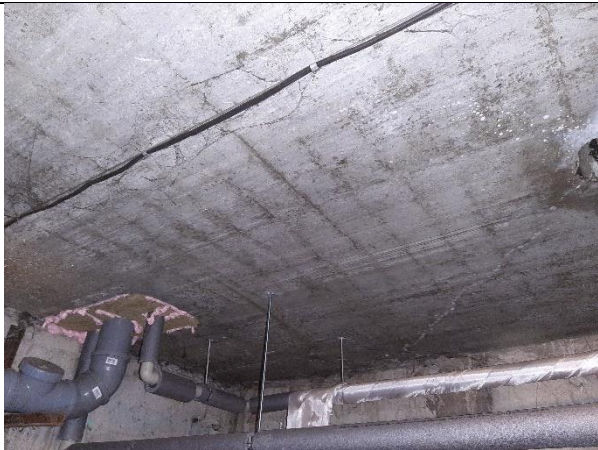
4.4.11. att. Neatbilstošs betona aizsargslānis, stiegrojuma korozija, nebūtiskas plaisas, Keldiša iela 15, Rīga

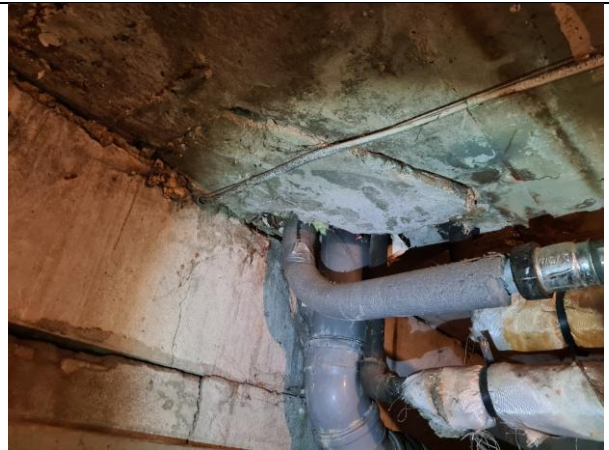
4.4.12. att. Pagraba pārseguma plātne. Nenoblīvētas inženierkomunikāciju šķērsojuma vietas.

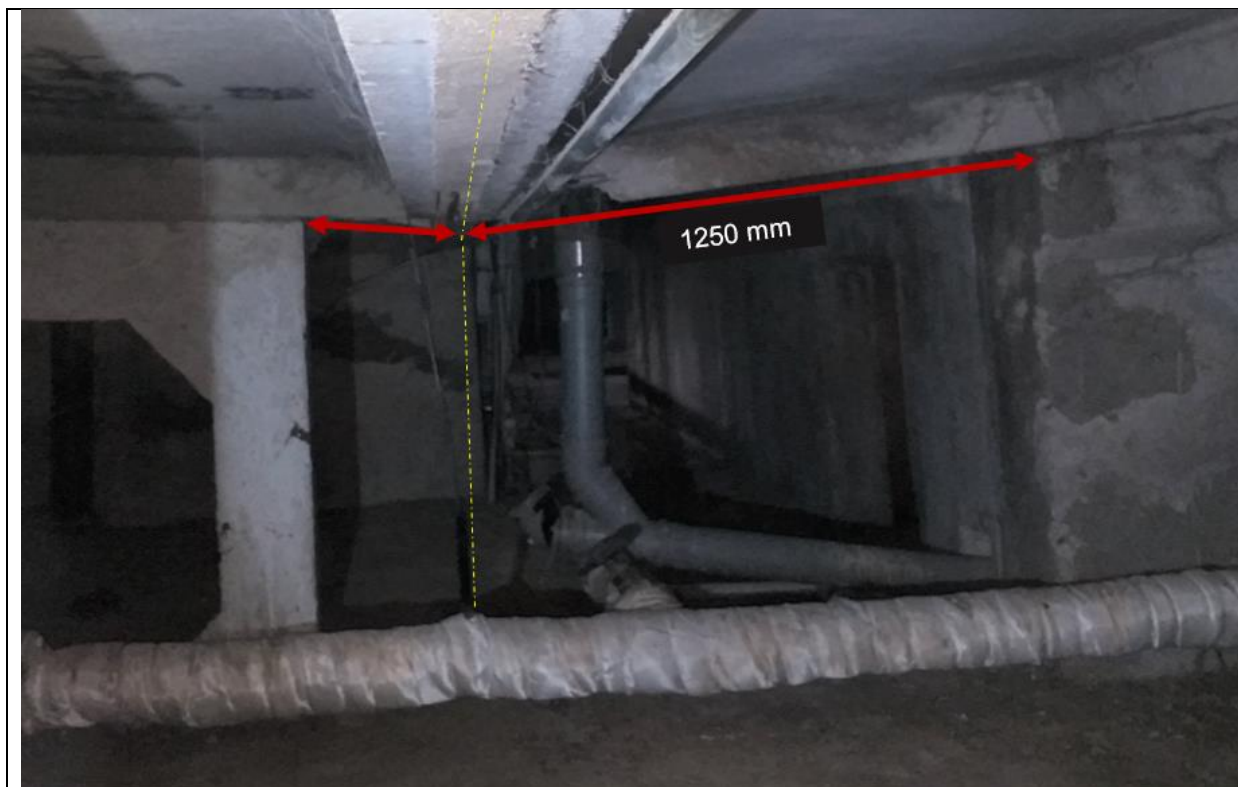
4.6.8.att. Jumta klāja plātnēm nav pietiekama balsta vieta gar ēkas garenasi. Notiek plātņu deformācijas.

- Ēkām ar balkoniem, zemajos bēniņos nepieciešams uzstādīt papildu jumta nesošos elementus, nodrošinot jumta plātņu un jumta klāja stabilitāti kopumā.
- Korodējušajām, atsegtajām ieliekamajām detaļām plānoti veikt pretkorozijas apstrādi un nosegt ar cementa javu.

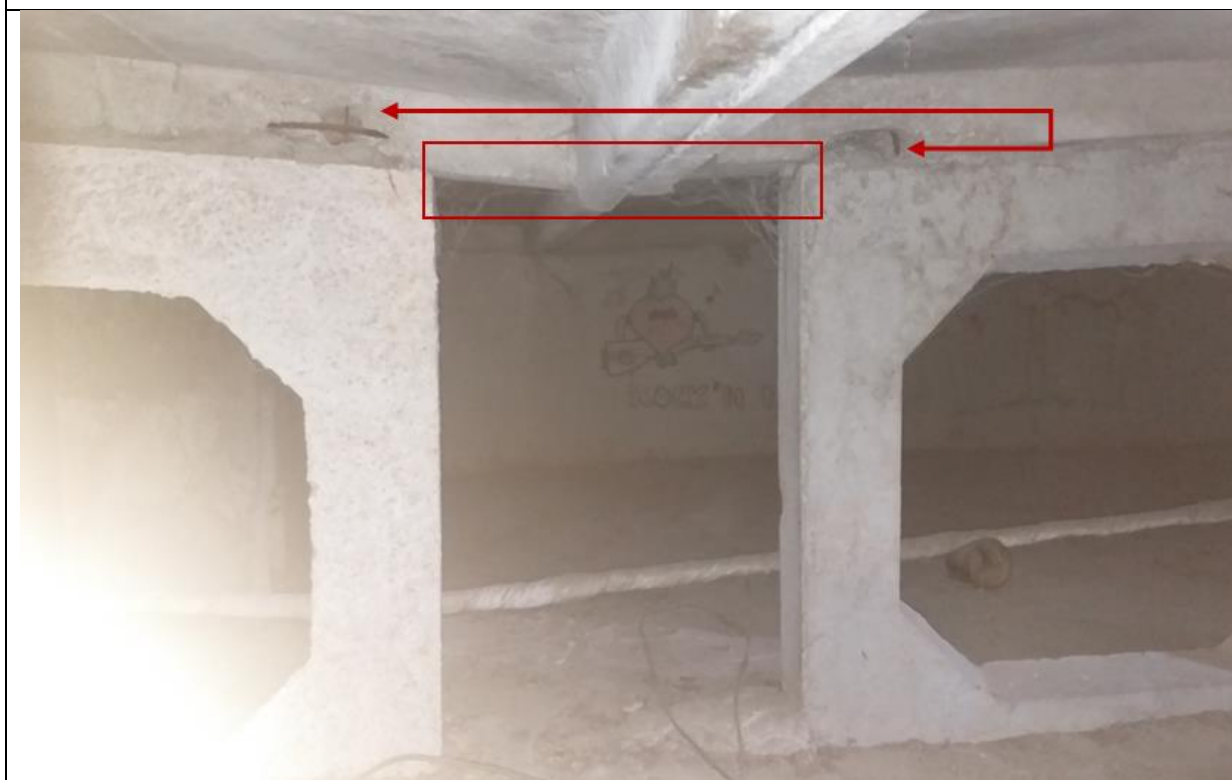
4.6.9.att. Jumta klāja dzelzsbetona plātņu malas (ēkas vidusdaļā) netiek balstītas uz jumta nesošajiem paneļiem visā garumā. Jumta plātņu bojājumi balsta vietās. Montāžas neprecizitātes.

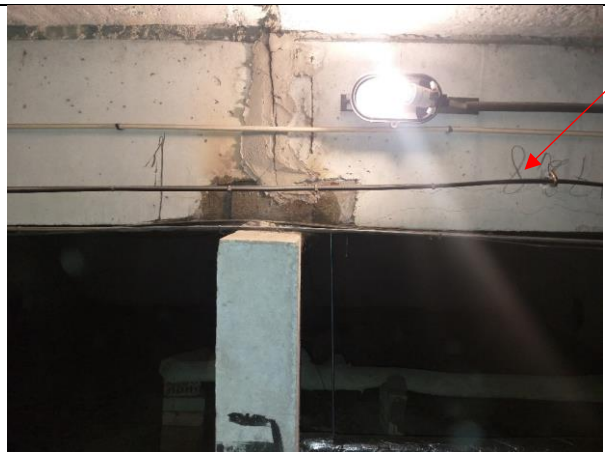
4.6.25.att. Teknes elementu balsta vieta uz jumta paneļa, stiprināšanas detaļu korozija Plaisa virs teknes nesošā stiebrojuma nepietiekamas betona aizsargkārtas dēļ.

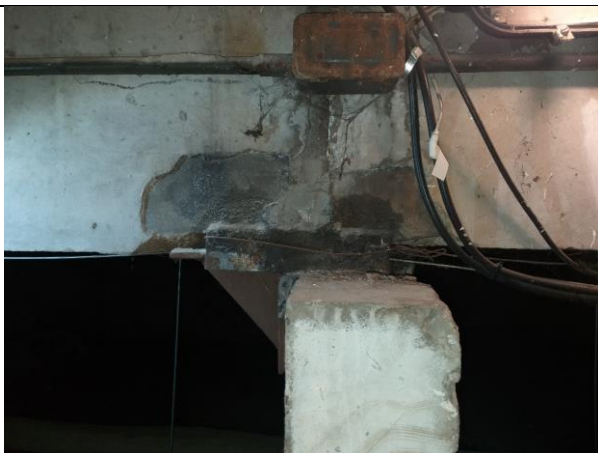
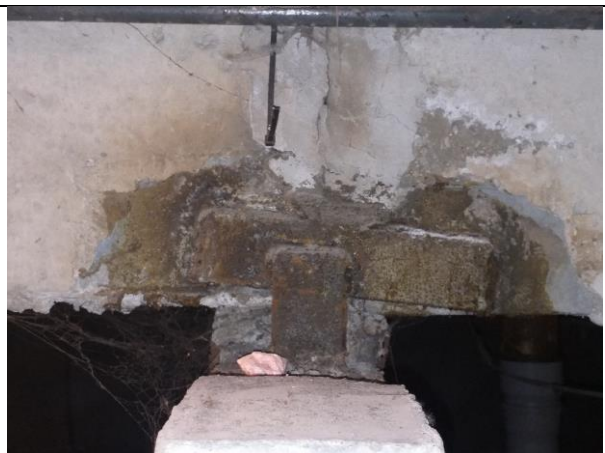
<p>4.6.26.att. Teknes balsta vietā ierīkots papildus metāla stiprinājums, lai nodrošinātu pietiekamu teknes atbalsta laukumu.</p>	<p>4.6.27. attēls. Teknes elementu balsta vietas montāža neatbilst Projekta norādēm.</p>

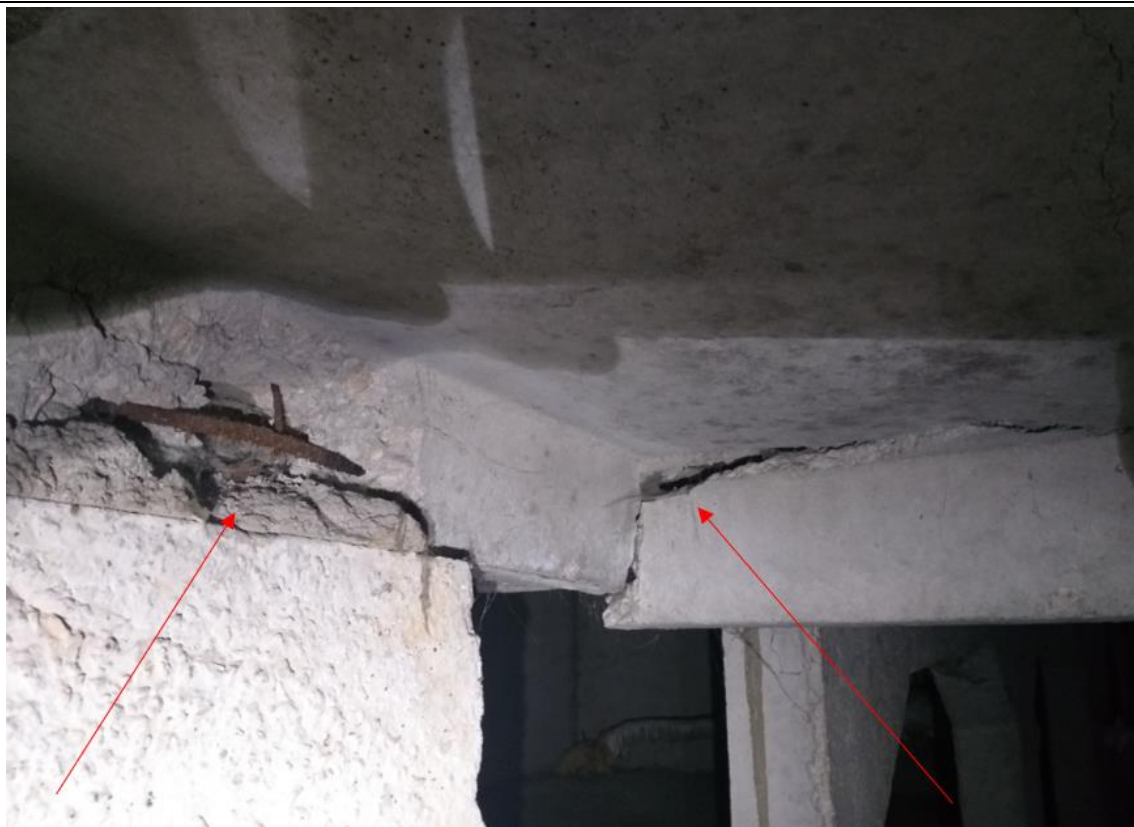
4.6.34.att. Ēkas 1.sekcijā jumta plātnes riba deformāciju rezultātā pārlūzusi. Balsta vietā – atšķelts betons. **Nepieciešams nekavējoties izstrādāt tehnisko risinājumu un veikt konstrukciju pastiprināšanu.**

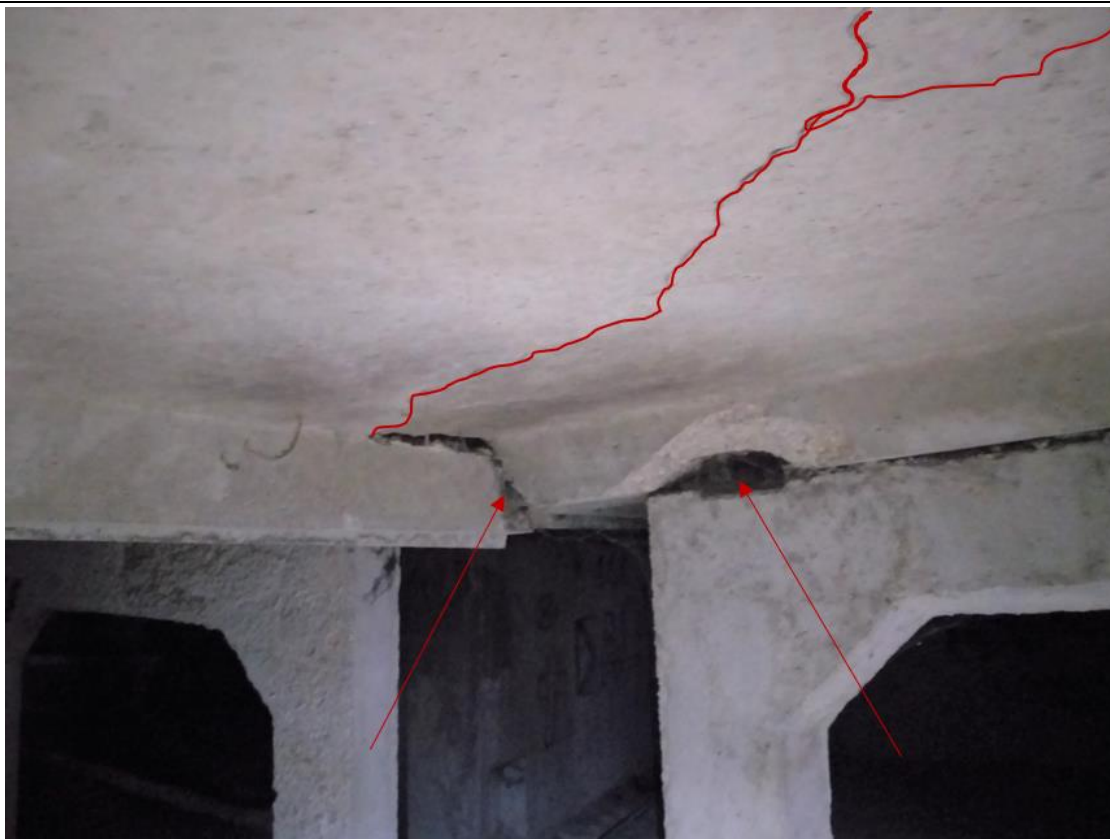
4.6.35.att. Ēkas 1.sekcijā jumta plātņu abas ribas deformāciju rezultātā pārlūzušas. Plātnes balsta vietā – atšķelts betons. Deformāciju plaisa plātnes plaknē. Skats no blakus plātnes puses.

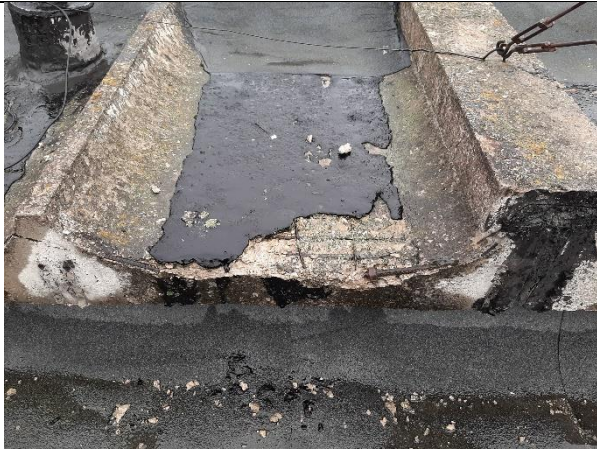
4.6.74.att. Jumta klāja plātnes ar mitruma radītiem bojājumiem, neatbilstošs betona aizsargslānis

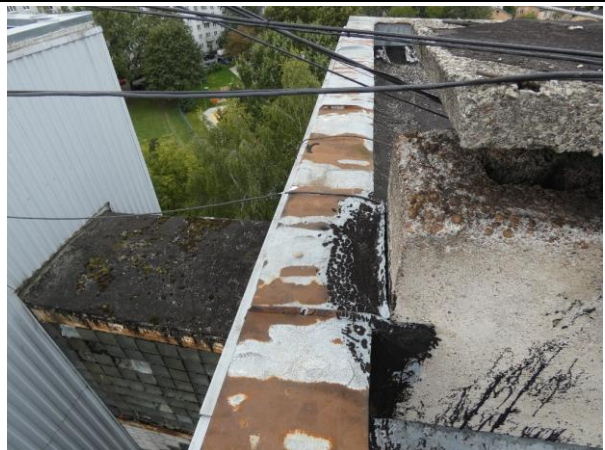
4.6.88.att. Skārda nosegelementi ar korozijas bojājumiem

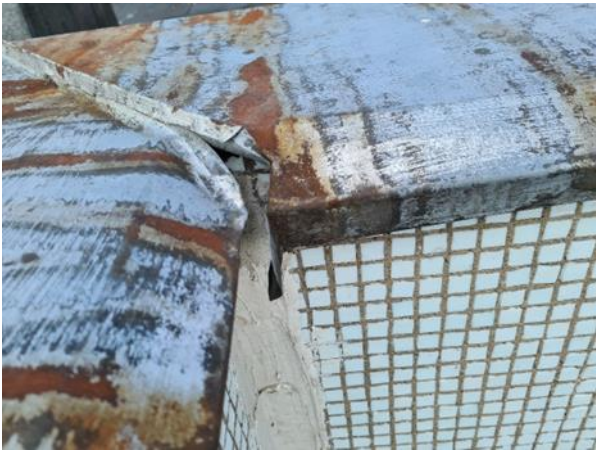
4.6.89.att. Skārda nosegdetaļu bojājumi un korozija pirms nomaiņas

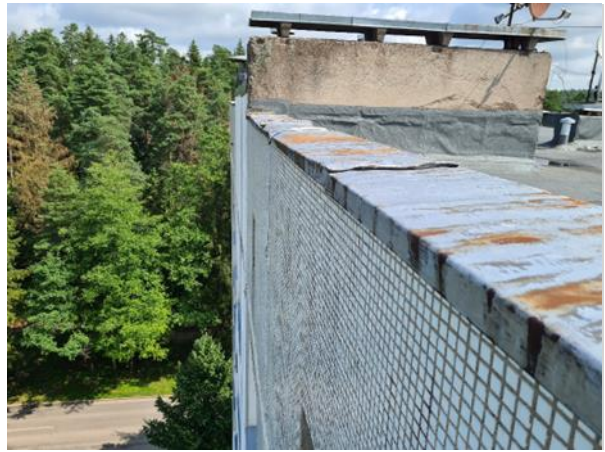
4.6.90. att. Skārda nosegdetaļu bojājumi un korozija, nekvalitatīvs savienojums, pirms nomaiņas.

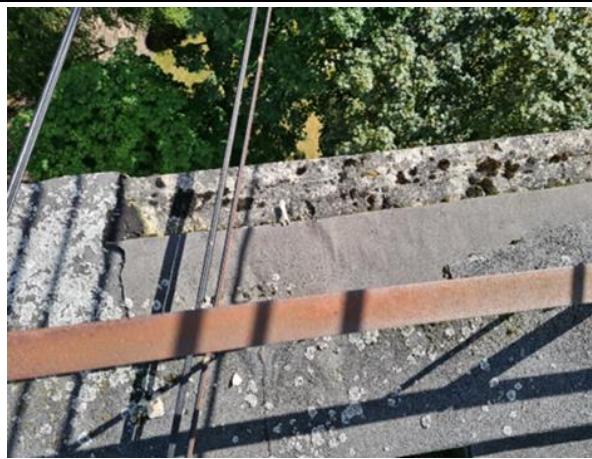
4.6.91. Parapeta virsma nav aizsargāta pret atmosfēras apstākļu iedarbības

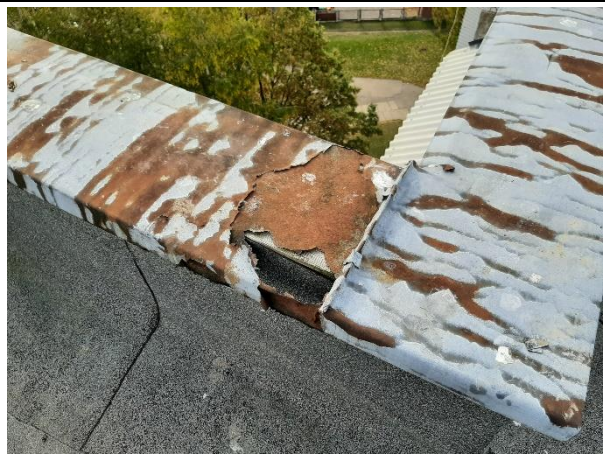
4.6.92.att. Skārda parapetu korozija, skārda bojājumi

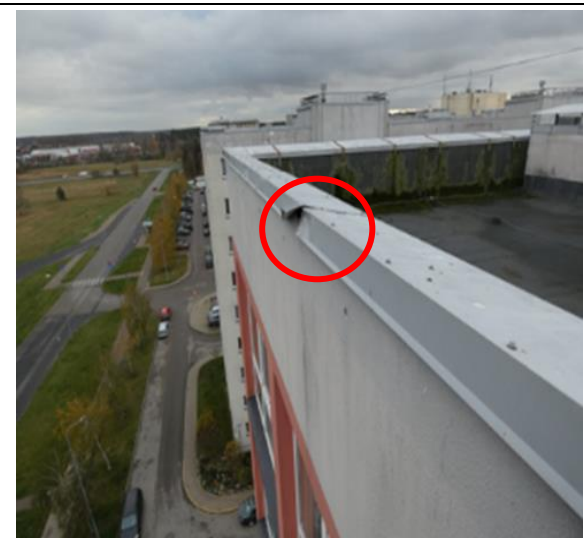
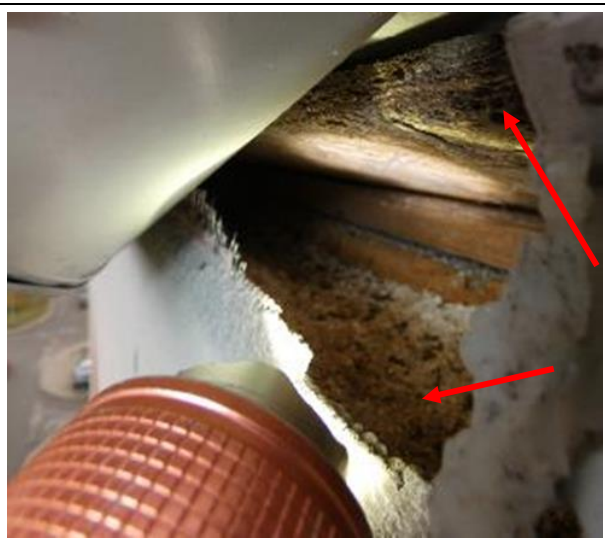
4.6.93.att. Parapeta skārda ieseguma nenoskaidrots bojājums

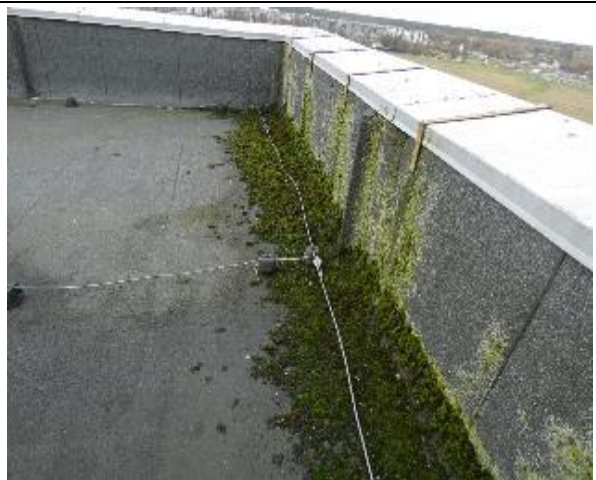
4.6.105. att. Skārda parapetu korozija

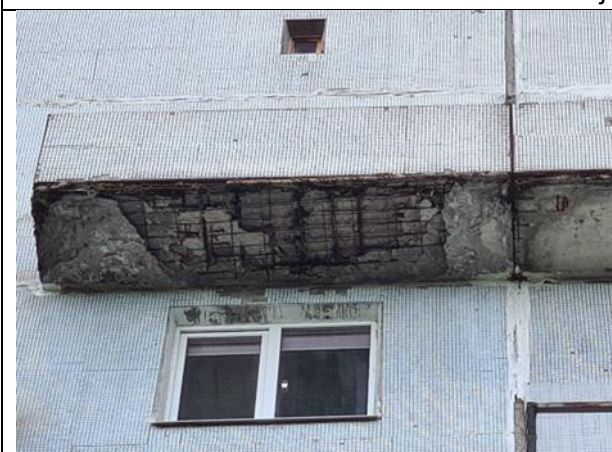
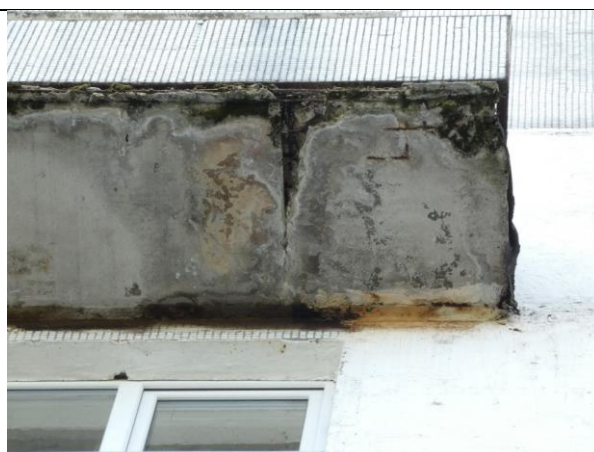
4.7.9.att. 4.7.10.att. Balkonu plātnes betona destrukcija mitruma un sala iedarbībā, stiebrojuma korozija un neatgriezeniskie bojājumi.

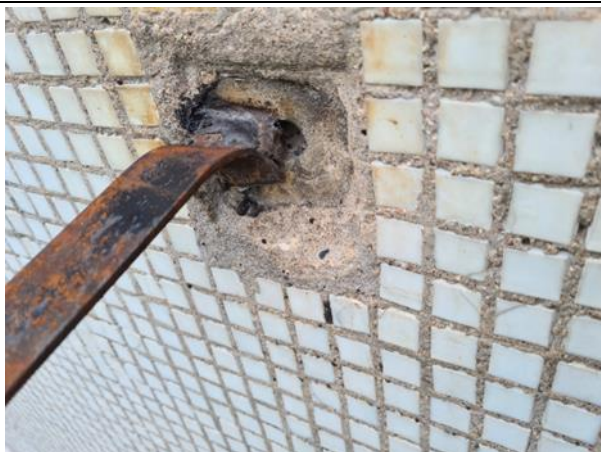
4.7.15. att. Balkona margu stiprinājumam metāla detaļu korozija.

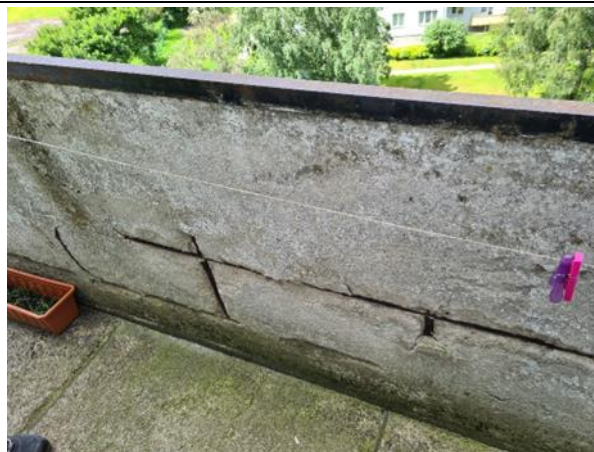
4.7.16. att. Balkona ekrānam stiegrojums bez aizsargkārtas – ražošanas un klimatisko faktoru rezultāts.

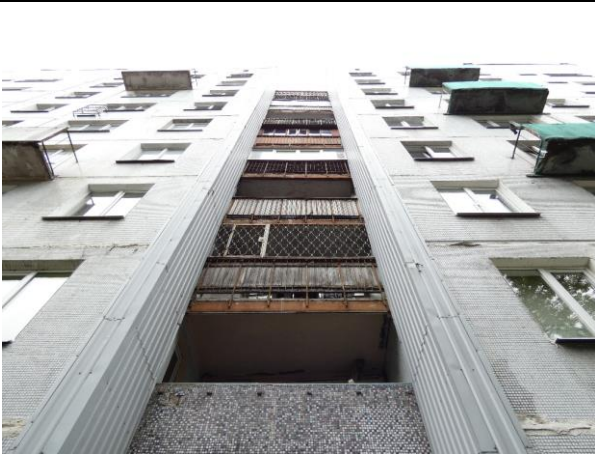
4.7.23. att. Dzelzsbetona ekrāna betona struktūra ir bojāta mitruma un sala iedarbībā, atsegts, korodējis stiegrojums

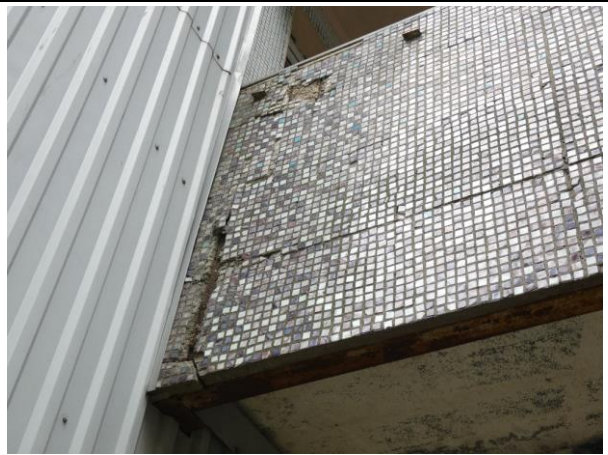
4.8.24.att. Lodžiju ekrāni ar vizuālajiem bojājumiem, metāla margu korozija. Patvaļīga būvniecība.

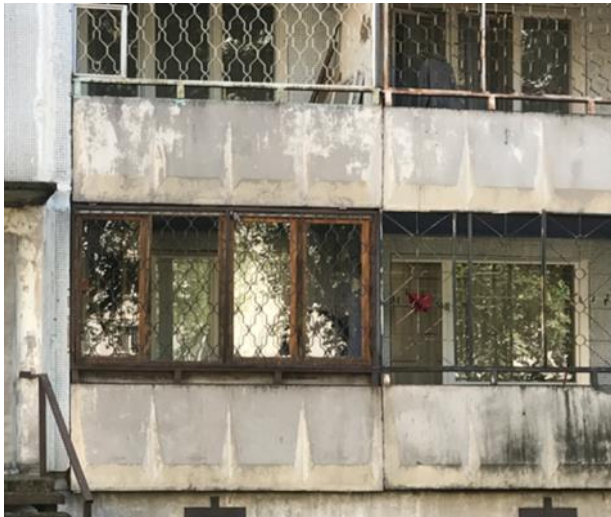
4.7.25.att. Lodžijas ekrāna betona marga ar apaugumu un mikroplaisām

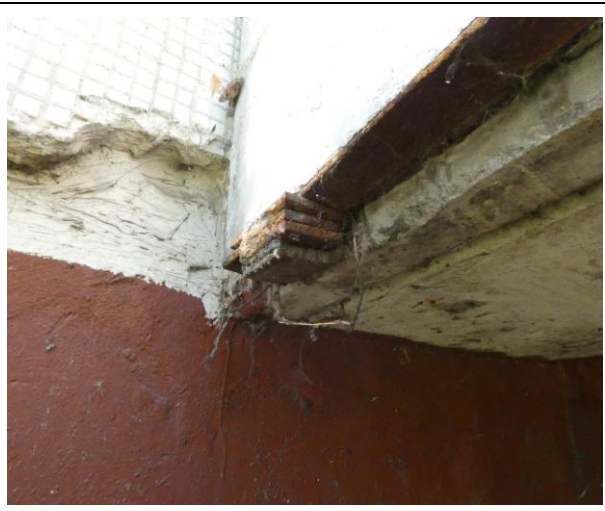
4.7.35.att. Lodžijas ekrāna rāmis korodējis, neatbilstošs stiprinājums.

Ēkām ar lodžijām nekavējoties jāveic lodžiju ekrānu stiprinājumu vizuālā pārbaude un atbilstoši rezultātiem jāuzsāk tehniskā izpēte, novērtējot metināto vietu faktisko tehnisko stāvokli, korozijas līmeni, ar mērķi noteikt lodžiju norobežojumu stiprinājumu tehniskā stāvokļa iespējamo ietekmi uz elementa stabilitāti.

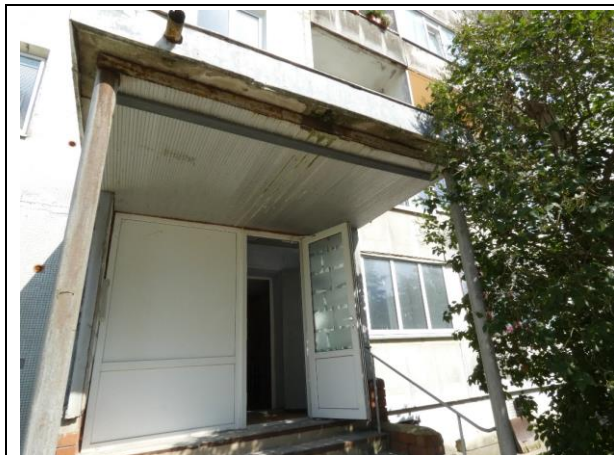
4.7.74.att. Ieejas mezgla jumtiņa izdrupumi, stiegrojuma un ieliekamo detaļu atsegumi un korozija.

Nepieciešams veikt jumtiņu seguma attīrīšanu no apauguma, bojāto betona virsmu atjaunošanu, atsegta stiegrojuma aizdari ar remontjavu, kā arī metāla detaļu un elementu pretkorozijas apstrādi. Rekomendējams nodrošināt organizētu nokrišņu ūdens novadīšanu no jumtiņiem, ierīkojot ārējo sistēmu.
