ZIŅOJUMS

Nr. 3-4.5.4/801007

**467A SĒRIJAS DAUDZDZĪVOKĻU DZĪVOJAMO ĒKU
KONSTRUKCIJU MEHĀNISKĀS STIPRĪBAS
UN STABILITĀTES IZPĒTE
UN TIPVEIDA RISINĀJUMU SAGATAVOŠANA**

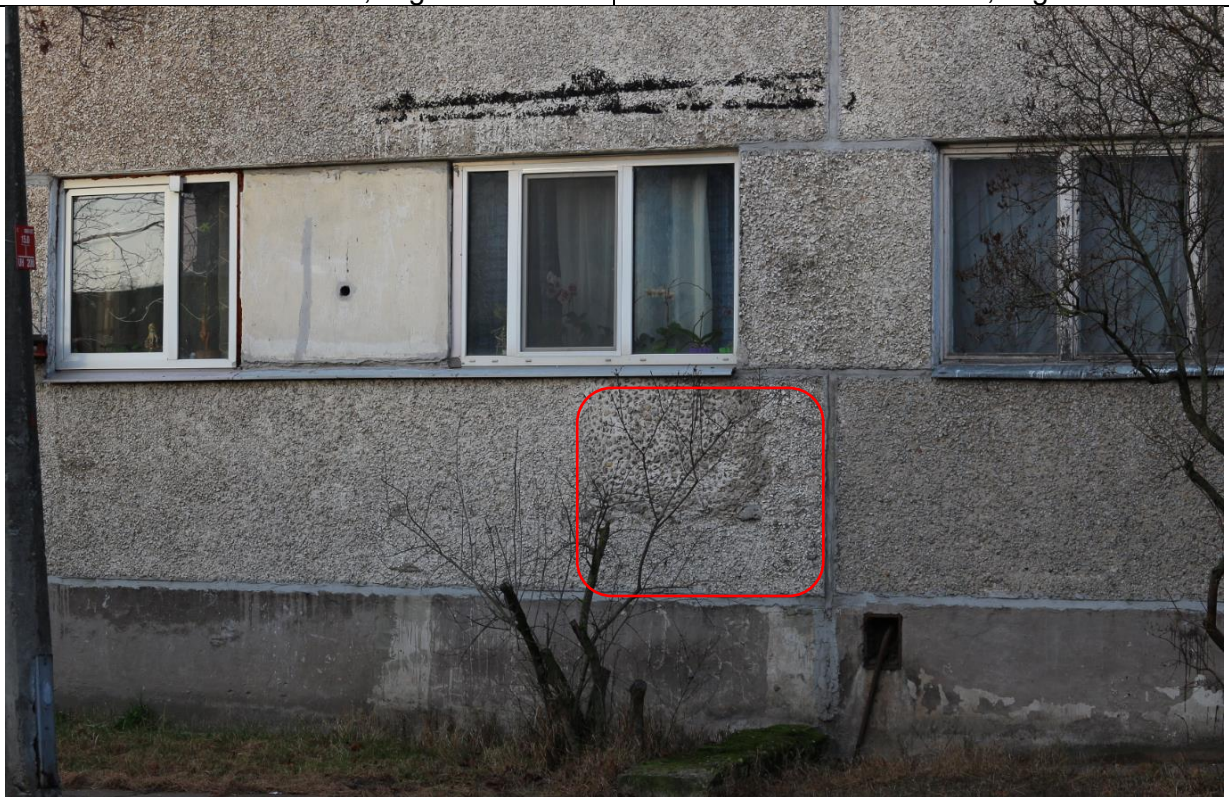
3.16. att. Rezerves ejas durvis ir aizmūrētas, iepriekš – rezerves ejas nojume ar kāpnēm.
Edžiņa gatve 1, Rīga.

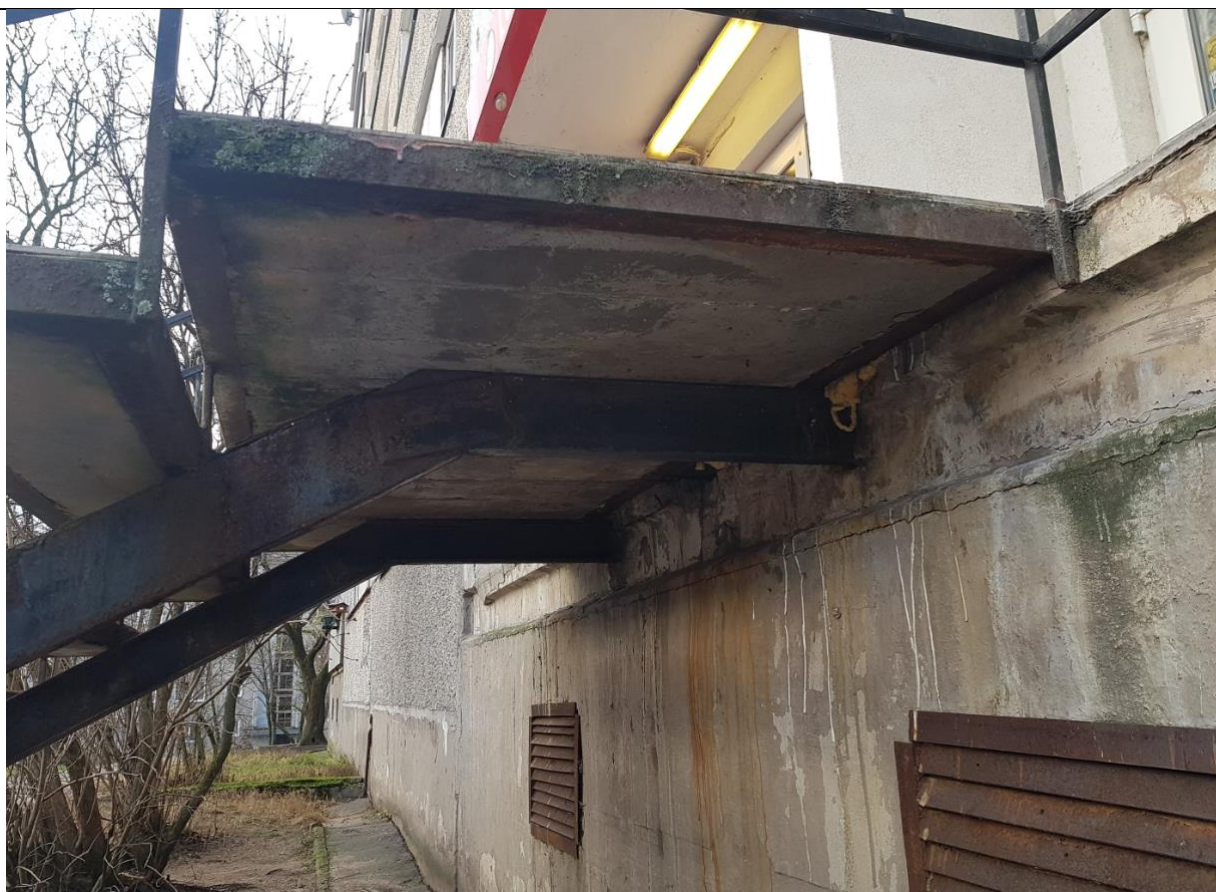
3.17. att. Lodžijas vietā izbūvēta ieeja nedzīvojamās telpās

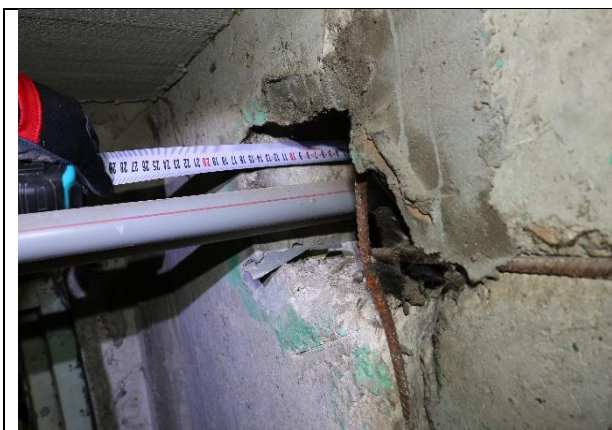
4.2.7.att. Nehermētiski komunikāciju vietu šķērsojumi nesošajās sienās tehniskajā stāvā, kas neatbilst ugunsdrošības prasībām. Atsegtis un korodējis stiegrojums.

Nepieciešams veikt pretkorozijas pārklājuma atjaunošanu paneļu ieliekamajām detaļām pagraba stāva telpās, veikt nenoblīvēto atvērumu aizdari ar atbilstošiem materiāliem (pagraba telpās). Kāpņu telpas mūra ārsienām nepieciešams atjaunot apmetumu. Izpētē secināts, ka dzelzsbetona sienām un iestrādātajiem ķieģeļiem ir ražošanas defekti, bet mūra un keramzītbetona nesošo sienu stāvokļa pasliktināšanos būtiski ietekmējuši klimatiskie apstākļi. Izpētē secināts, ka pielietotie būvizstrādājumi un materiāli atbilst Projekta risinājumiem.

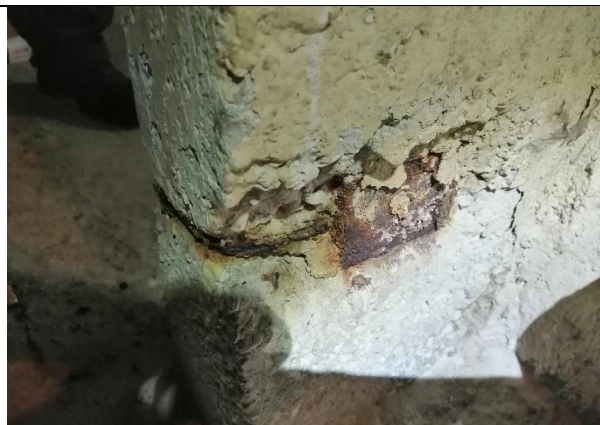
4.2.10.att. Pagraba sienas paneļa ieliekamās detaļas atsegums un korozija. Salnas iela 1, Rīga

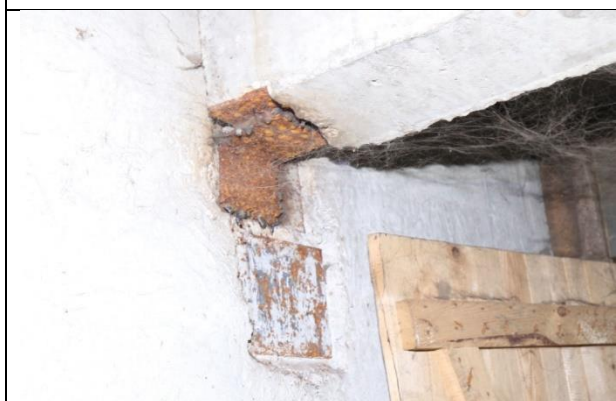
4.2.11. attēls. Nesošo šķērssienu paneļu ieliekamās detaļas ar korozijas bojājumiem (2.sekcija, pagrabs). Vīlpa iela 8, Rīga.

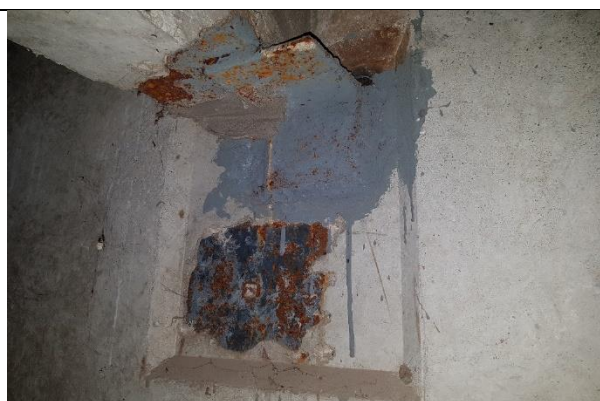
4.2.12. attēls. Nesošo šķērssienu paneļu ieliekamo detaļām korozijas bojājumi, pretkorozijas pārklājums ierīkots nekvalitatīvi. Salacas iela 17, Rīga.

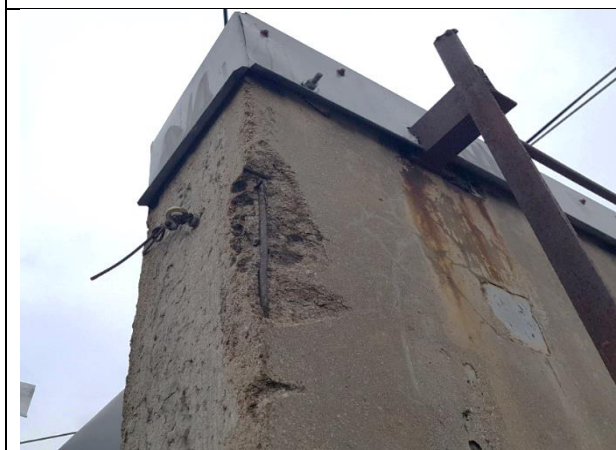
4.2.13.att. Jumta virs kāpņu telpas nesošā siena no gatavelementu paneļiem, ar virsmas nodrupumiem, ieliekamo detaļu un atsegtā stiebrojuma koroziju. Dzērvju iela 10, Rīga.

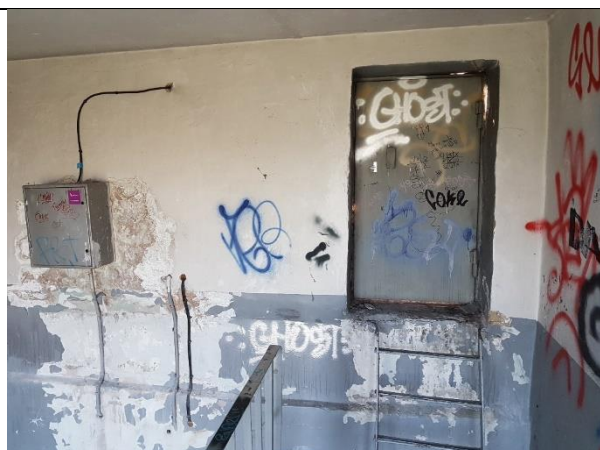
4.2.14. attēls. Mitruma un ūdens filtrācijas rezultātā radīti bojājumi kāpņu telpas mūra sienu un dzelzsbetona sienu paneļu sadurvietā (Vīlpa iela 8, Rīga, 6.sekcija)

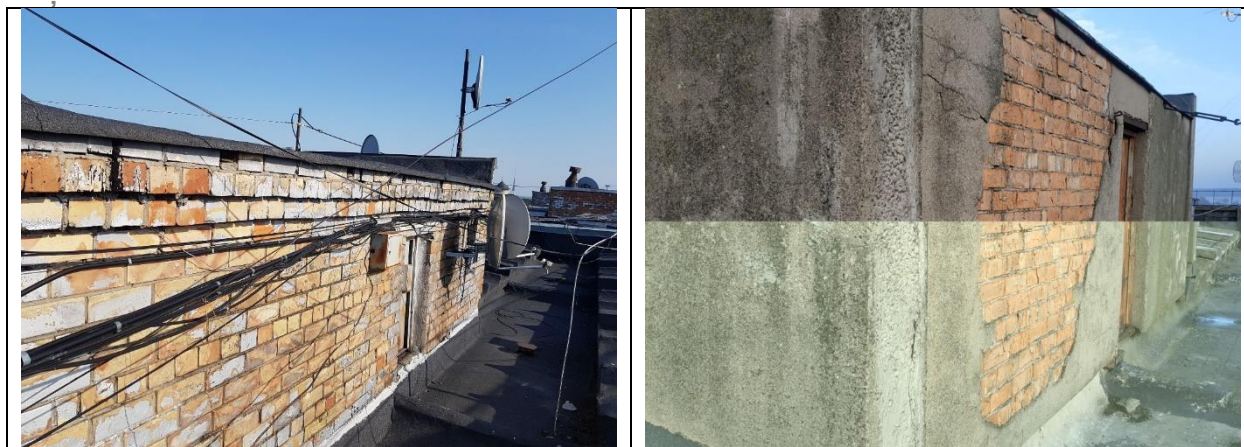
4.2.15. attēls. Sala un mitruma ietekmē bojāta ķieģeļu mūra struktūra.

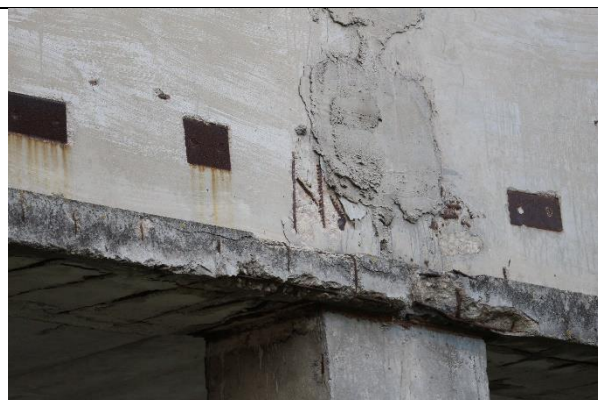
4.3.3.att. Sijas apakšējā plauktā betona izdrupumi, atsegts stieģrojums un ielikamo detaļu korozija

Turpmākās ēkas ekspluatācijas laikā nepieciešams veikt kolonnu un siju (sienu) atsegto ieliekamo detaļu un stiegrojuma attīrīšanu no korozijas, aizsardzību un betona struktūras atjaunošanu.

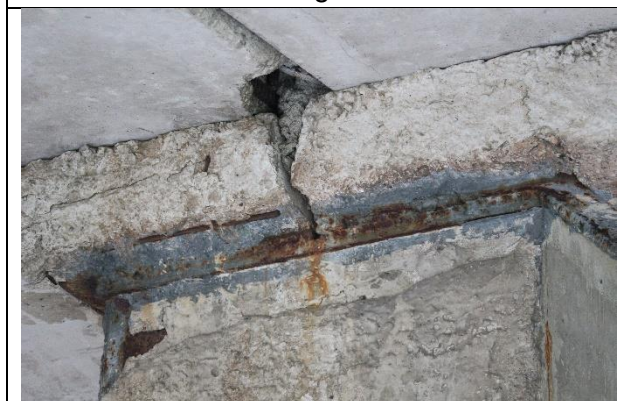
4.3.4.att. Bojājumi un nehermētiskums pārseguma plātnes balsta vietā uz sijas apakšējā plaukta

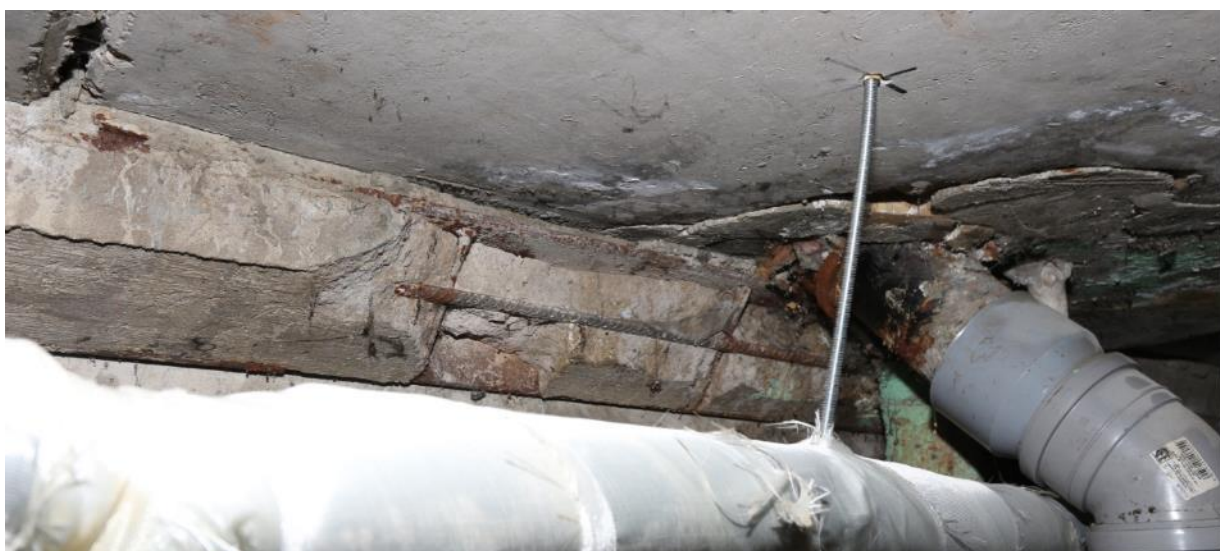
4.3.8.att. Iekšējās sijas (sienas) būtiskie bojājumi pārsegumu balsta vietā – konsoles izdrupumi, atsegts stiegrojums un ieliekamās detaļas. Lubānas iela 16, Rīga.

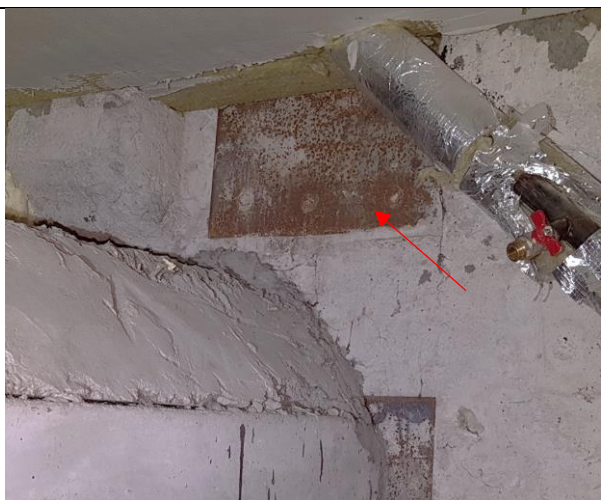
4.3.9.att. Ieliekamo detaļu korozija. Jasmuižas iela 8, Rīga.

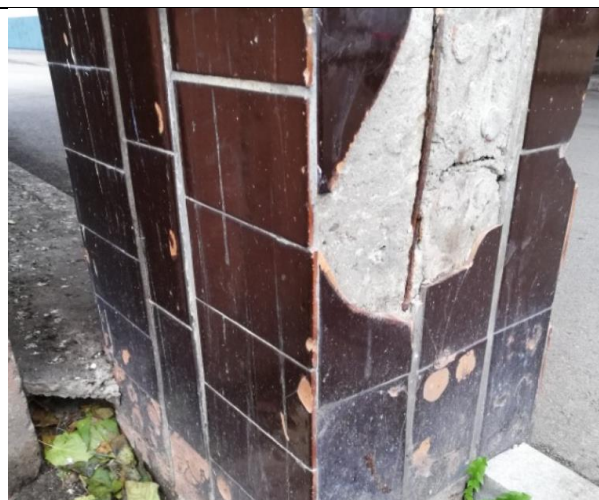
4.3.10.att. Kolonnu apdares bojājumi. Salnas iela 1, Rīga.

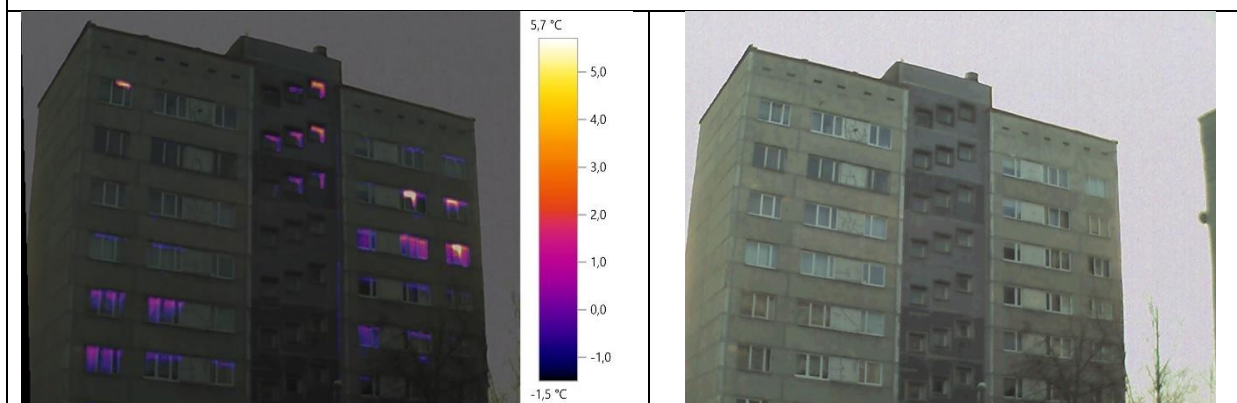
4.5.16. att. Ēkas siltuma zudumi caur atvērtiem dzīvokļu un kāpņu telpu logiem. Edžiņa gatve 1, Rīga.

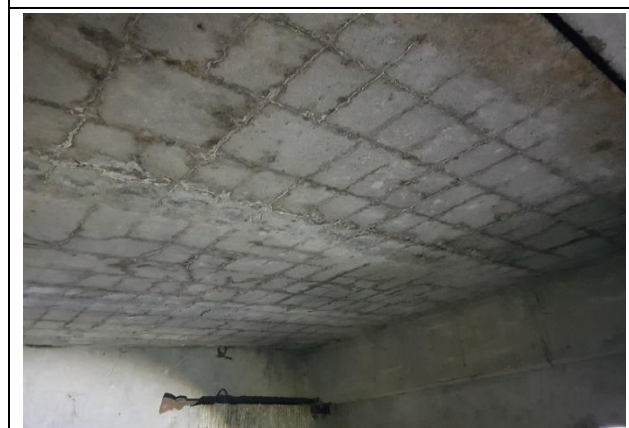
4.8.5.att. Jumta pārseguma paneļa konstruktīvā stieģrojuma korozija, nepietiekama betona aizsargkārtā. Rītupes iela 28, Rīga.

- Teknes un pārseguma plātņu bojājumu, nodrupumu un atsegtā stiegrojuma apstrādi un aizsargkārtas atjaunošanu ar tam piemērotām javām (bēniņu telpā);
- Korodējušajām ieliekamajām detaļām veikt pretkorozijas apstrādi (bēniņu telpā);
- Demontēt neatbilstoši uzstādītos inženiersistēmu balstu stiprinājumus un veikt bojāto vietu atjaunošanu;
- Novietot un nostiprināt noslīdējušos elementus Projektā paredzētajās vietās.

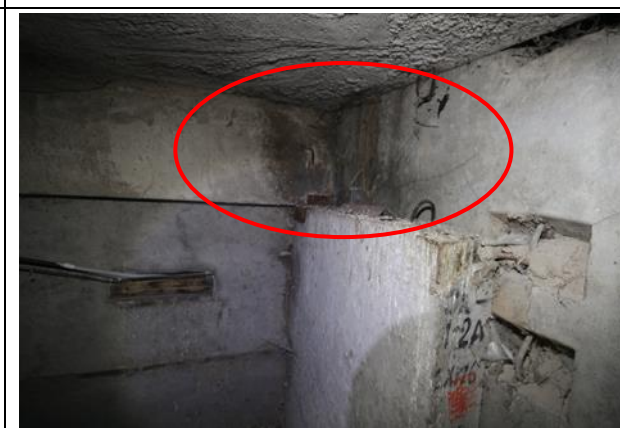
- Nesošo konstrukciju dzelzsbetona struktūras mitruma bojājumi, radušies nehermētiska jumta seguma dēļ, ieliekamo detaļu korozija, att. 4.8.6., 4.8.9., 4.8.10., 4.8.12.;

4.8.6. att. Nokrišņu ūdens infiltrācijas pazīmes caur bojātiem jumta elementiem un sadurvietām. Rītupes iela 28, Rīga.

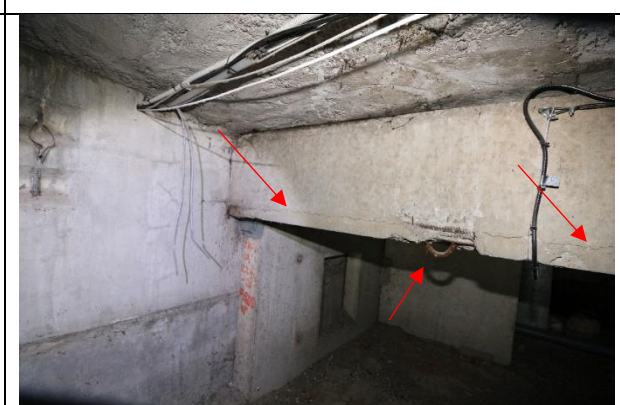
- Teknes un to nesošiem elementiem CK1 ieliekamajām detaļām nekvalitatīvi veikta pretkorozijas apstrāde, konstatējamas korozijas pazīmes, teknes sānu malu mitruma bojājumu pazīmes, 4.8.7., 4.8.8., 4.8.11., 4.8.13.;

4.8.8. attēls. Teknes stūrī atsegts stieģrojums. Nepietiekama stieģrojuma aizsargslāņa dēļ, kā arī mitruma infiltrācijas rezultātā veidojas stieģrojuma korozija un plaisa virs stieģrojuma visā teknes garumā 1.sekcija. Vīlpa iela 8, Rīga.

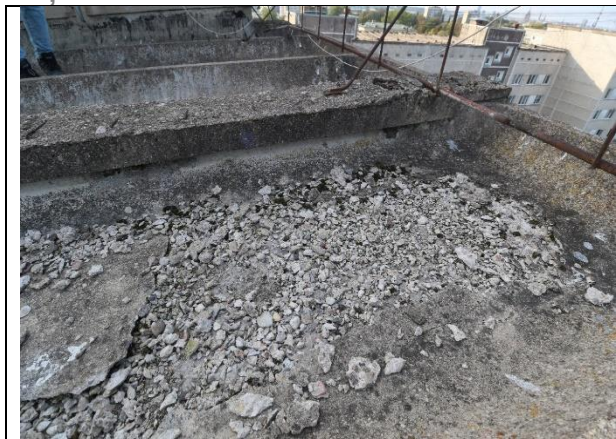
4.8.9.att. Jumta plātņu ievērojama betona destrukcija. Lubānas iela 16, Rīga.

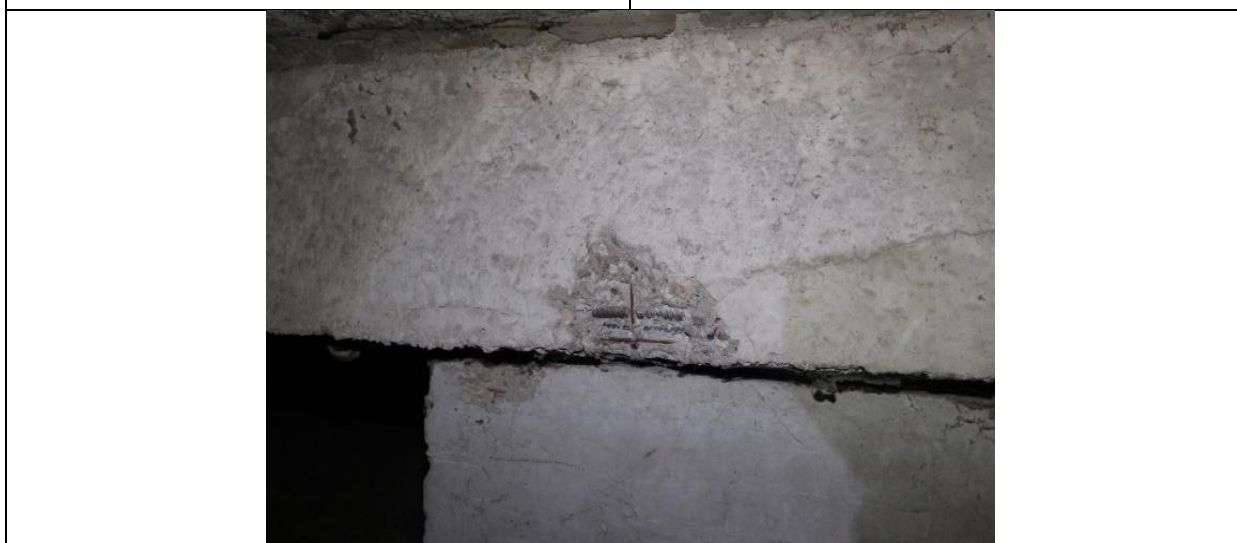
4.8.13.att. Teknes virsmā izdrupums un atsegts nesošais stiegrojums. Salacas iela 17, Rīga.

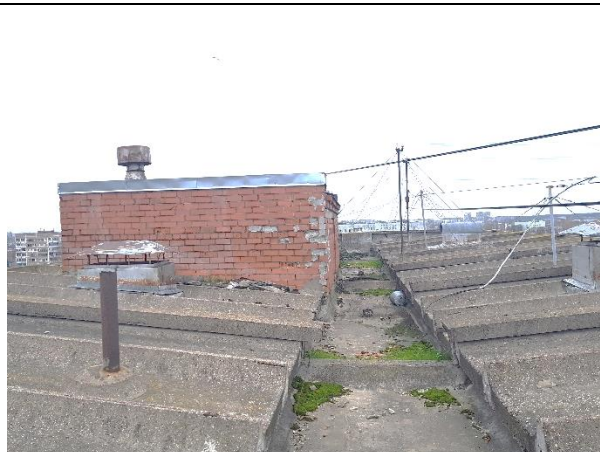
4.8.20.att. Noslīdējuši nosegelementi. Jumts bez aizsargpārklājuma. Mastikas un saules aizsargpārklājums pilnībā bojāts. Rītupes iela 28, Rīga.

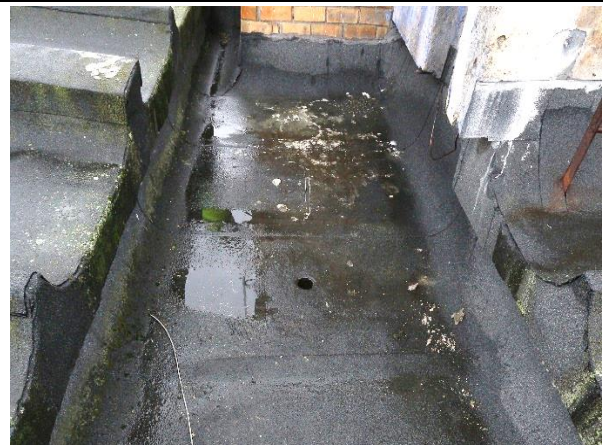
4.8.28.att. Zudušas piltuvju aizsargrestes. Vīlpa iela 8, Rīga.

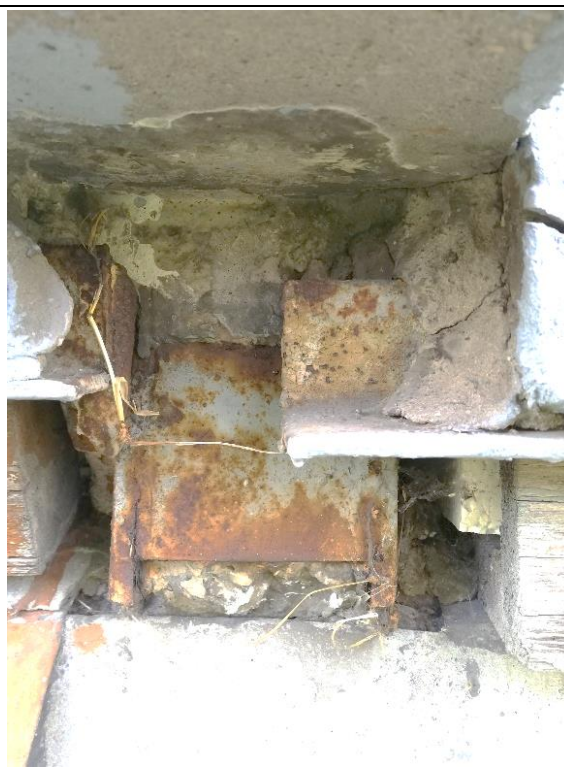
4.9.2.att. Lodžiju norobežojošos ekrānos ieliekamām detaļām nebūtiska korozija. Rītupes iela 28, Rīga.

<p>Lodžijas, lieveņi, jumtiņi</p> <ul style="list-style-type: none"> • Lodžiju dzelzsbetona norobežojošiem elementiem atjaunot stiegrojuma aizsargkārtu. • Atjaunot pirmsavārijas stāvoklī esošās rezerves izeju konstrukcijas. • Organizēt lietusūdens novadīšanu no galvenā ieejas mezgla jumtiņa, nodrošinot atbilstošu kritumu. • Veikt lodžiju norobežojošo elementu izdrupumu novēršanu, korodējušo ieliekamo detaļu, kā arī metāla margu pretkorozijas apstrādi. • Jumtiņiem virs ieejas mezgliem nodrošināt kritumu izveidošanu, seguma atjaunošanu vai nomaiņu un noteksistēmas ierīkošanu, kā arī jumtiņu seguma periodisku kopšanu, attīrīšanu no apauguma. • Veikt pretkorozijas apstrādi ieejas mezgla jumtiņu metāla balsta apaļcauruļu virsmai.
<p>Kāpnes un pandusi</p> <ul style="list-style-type: none"> • Atjaunot kāpņu norobežojošos elementus un margu nosegelementus. • Attīrīt metāla ārējās kāpnes no korozijas un atjaunot aizsargkrāsojumu. • Demontēt un izbūvēt jaunus pandusus pie galvenās ieejas mezgliem.

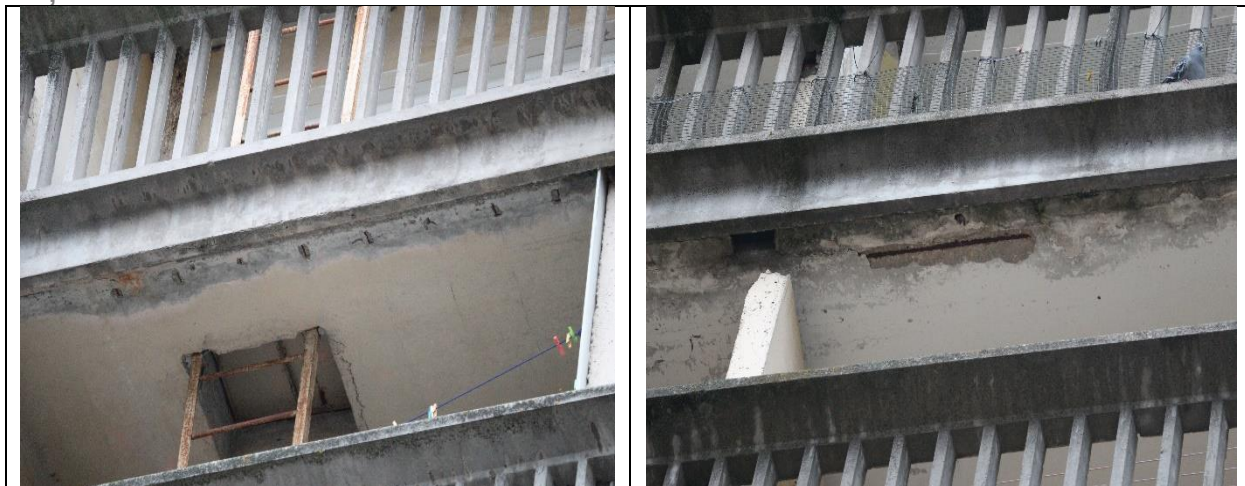
4.9.3., 4.9.3a.att. Lodžiju pārseguma stiegrojuma aizsargkārtas izdrupumi un stiegrojuma atsegumi. Dzērvju iela 10, Rīga.

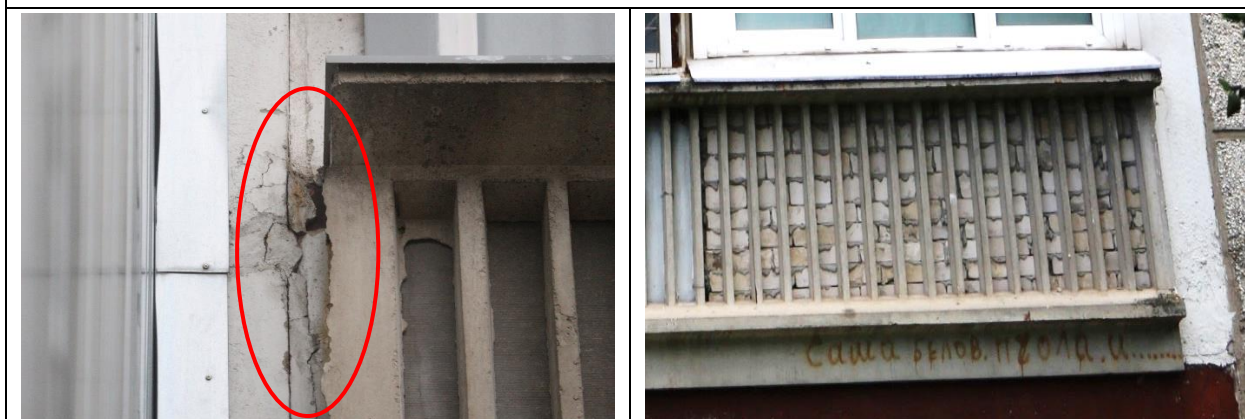
4.9.4.att. Ievērojami betona izdrupumi. Dzērvju iela 10, Rīga.

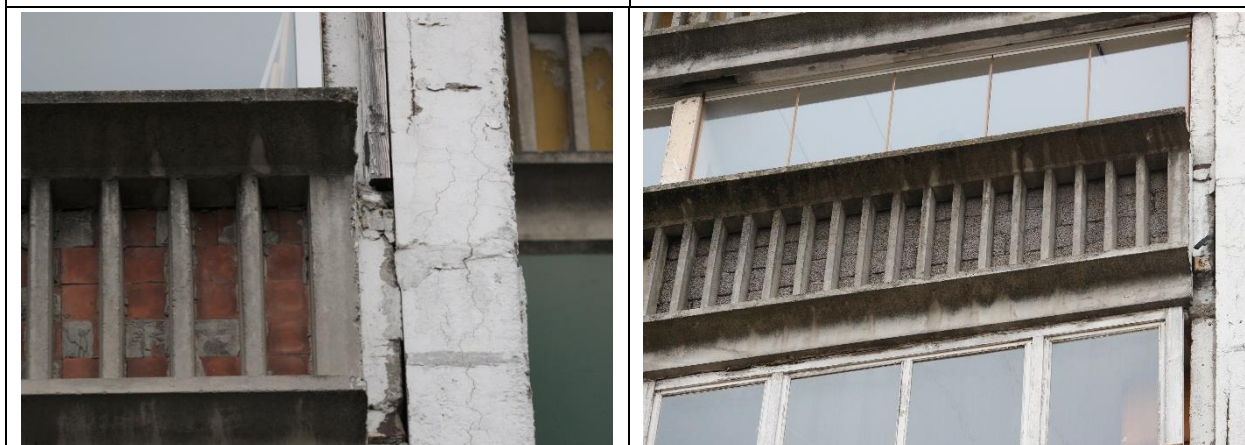
4.9.6.att. Bojājumi lodžijas ekrāna stiprinājuma vietās, nelikumīgi aizmūrēta lodžija. Dzērvju iela 10, Rīga.

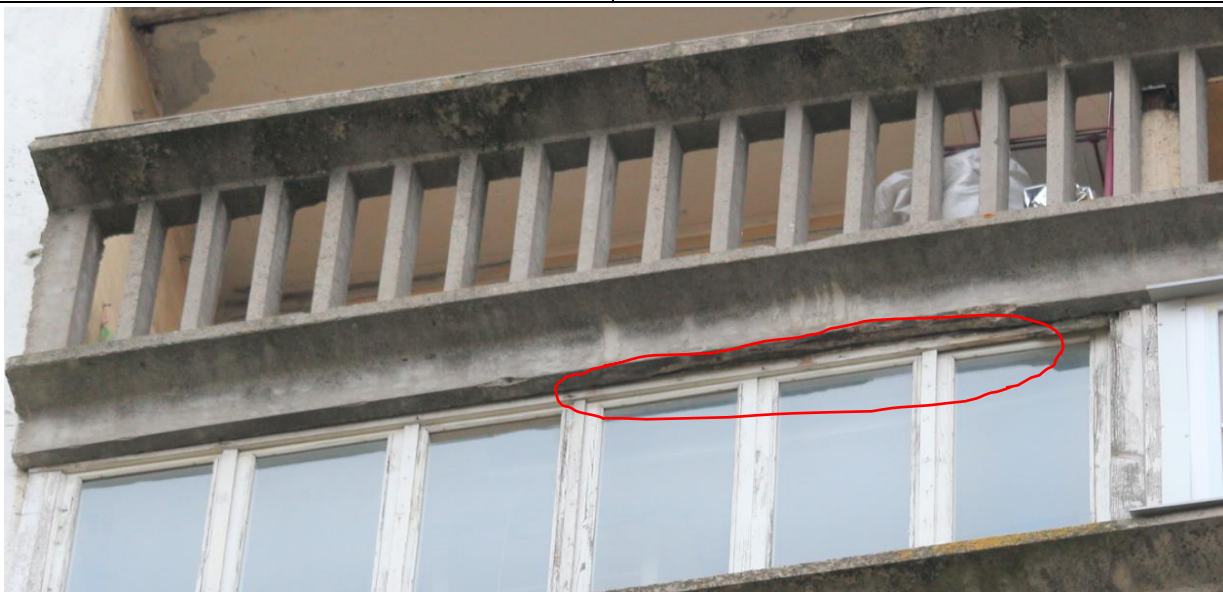
4.9.10.att. Bojājumi lodžijas norobežojošā elementa apakšējā joslā. Dzērvju iela 10, Rīga.

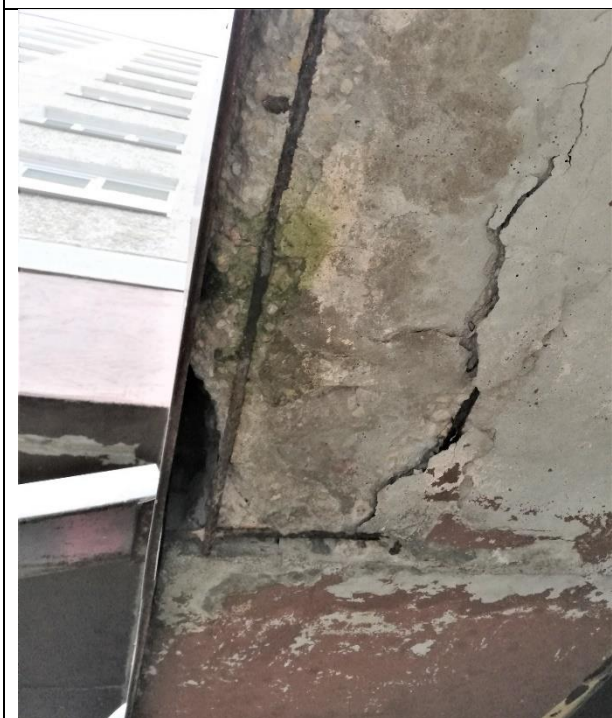
4.9.8.att. Ieejas mezgla jumtiņa paneļa stiebrojuma aizsargkārtas izdrupumi, stiebrojuma atsegumi un korozija. Salacas iela 17, Rīga.

Nepieciešams veikt jumtiņa seguma attīrīšanu no apauguma, noteksisēmas ierīkošanu, bojāto betona virsmu remontu, atsegtā stiegrojuma un metāla detaļu pretkorozijas apstrādi un aizdari ar remontjavu.

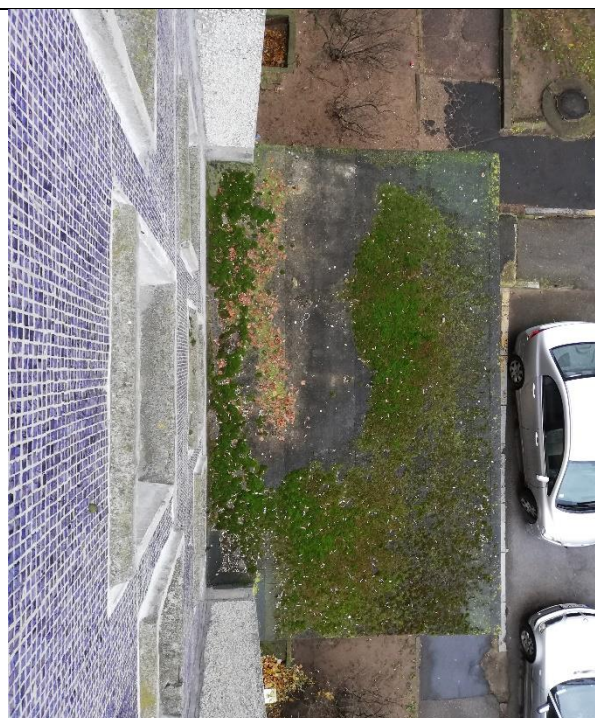
4.9.9.att. Apaugums uz jumtiņa seguma. Edžiņa gatve 1, Rīga.

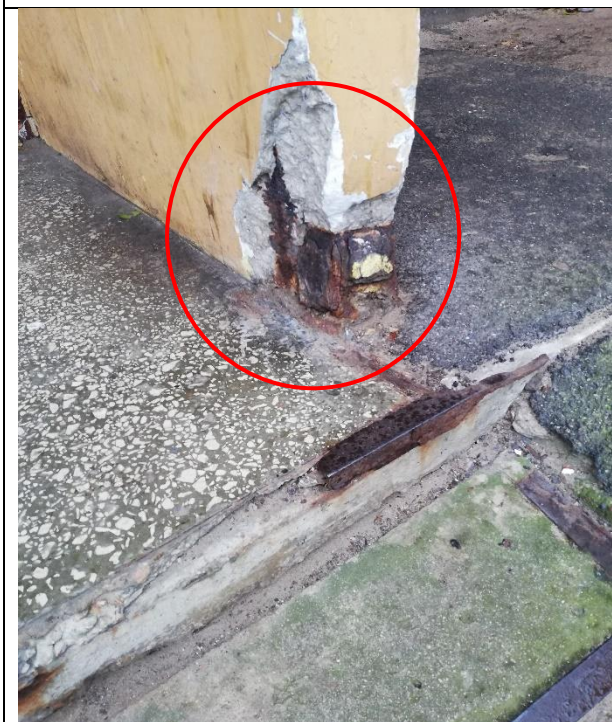
4.9.12.att. Nepieciešama atsegto metāla ieliekamo detaļu pretkorozijas apstrāde un aizdare ar remontjavu. Edžiņa gatve 1, Rīga.

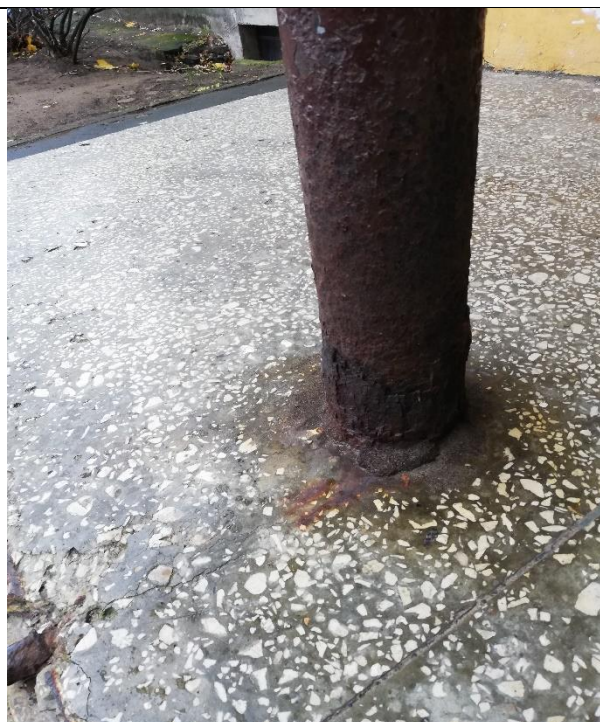
4.9.13.att. Korodējusi jumtiņa balsta apaļcaurule. Edžiņa gatve 1, Rīga.

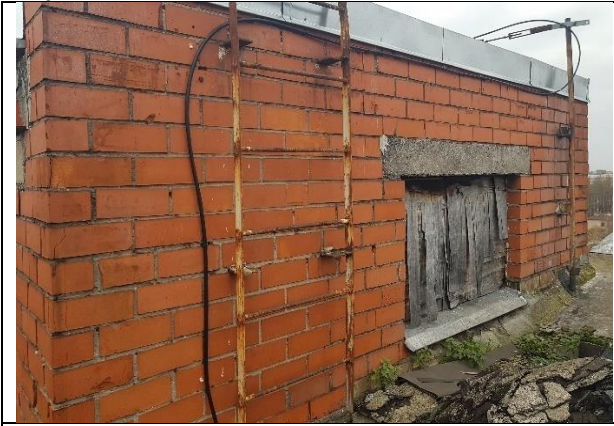
4.10.2. att. Kāpnes metāla konstrukcijās, nokļūšanai uz kāpņutelpas jumtu – ar ievērojamu koroziju.

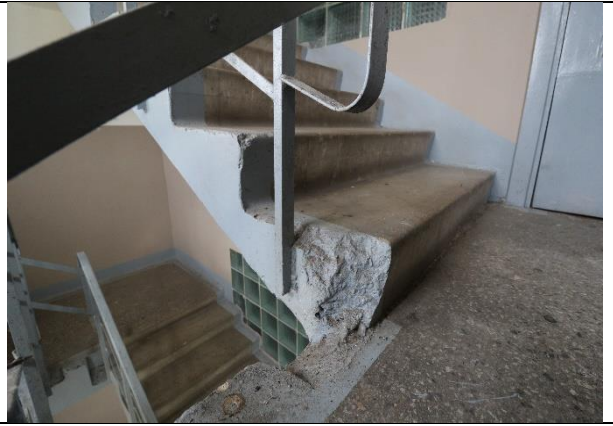
4.10.3.att. Kāpņu laida pakāpiena nošķēlums.

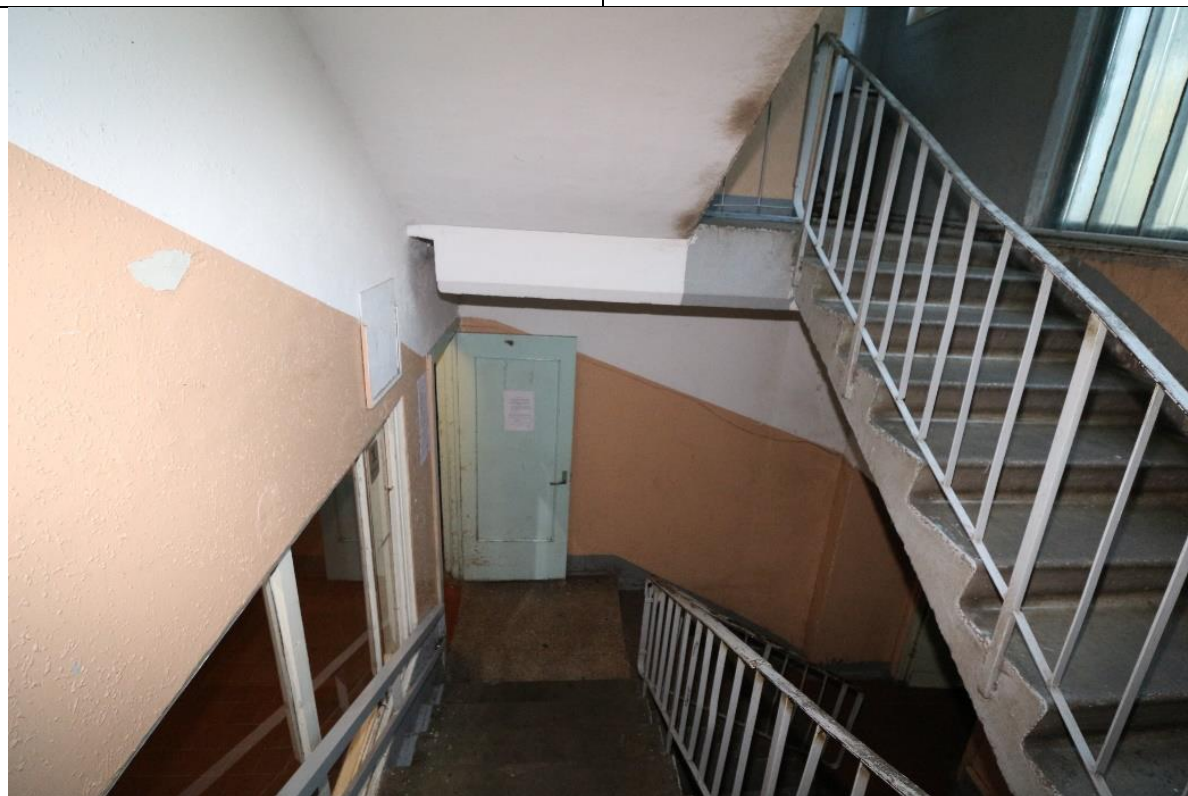
4.10.8.att. Dzelzsbetona gatavelementu kāpņu laidumi. Margas bez vinila nosegelementiem.

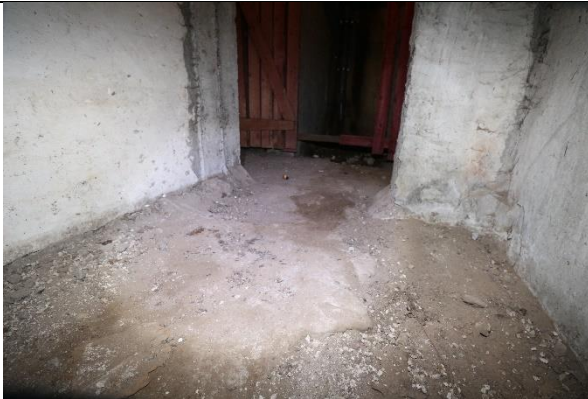
<p>4.12.3. attēls. Iebrukusi grīda pie ieejas pagraba telpās</p>	<p>4.12.4. attēls. Betona grīdas pilnībā sabrukušas</p>

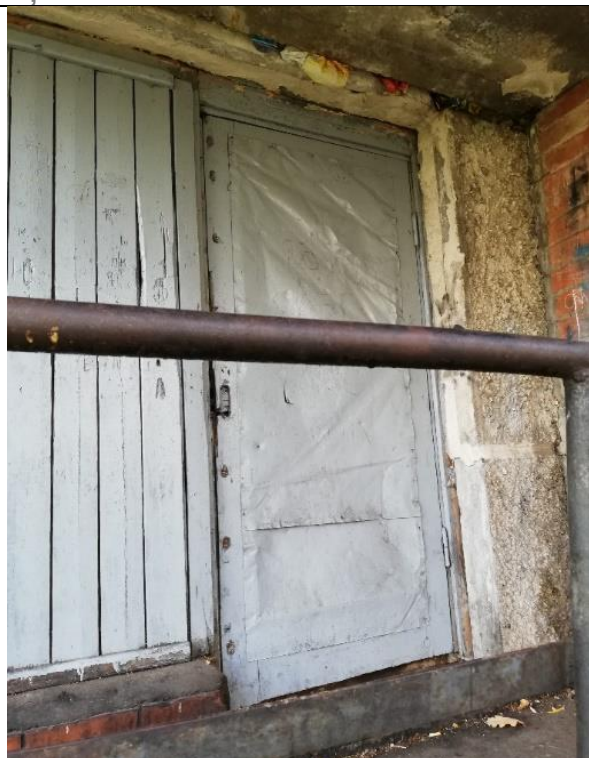
4.13.1.att. Rezerves ieejas durvis neapmierinošā tehniskā stāvoklī.

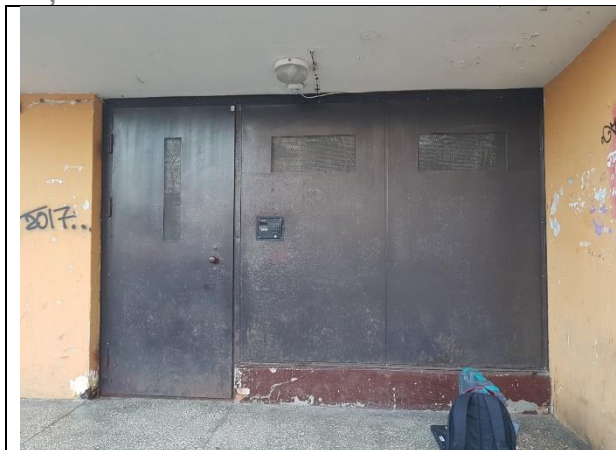
4.13.5. attēls. Ieejas mezgla metāla durvis ar korozijas bojājumiem

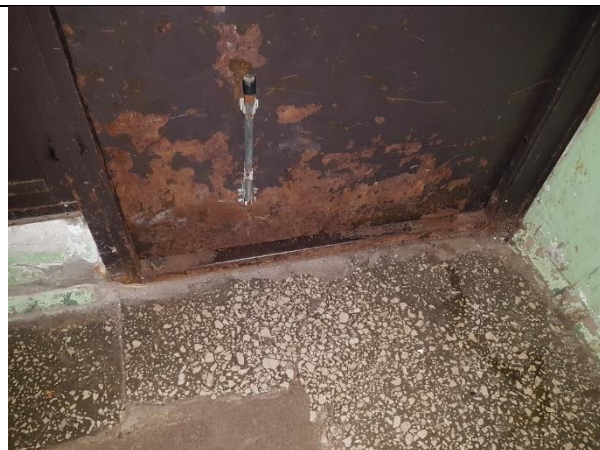
4.13.6. attēls. Ieejas mezgla metāla durvis ar korozijas bojājumiem

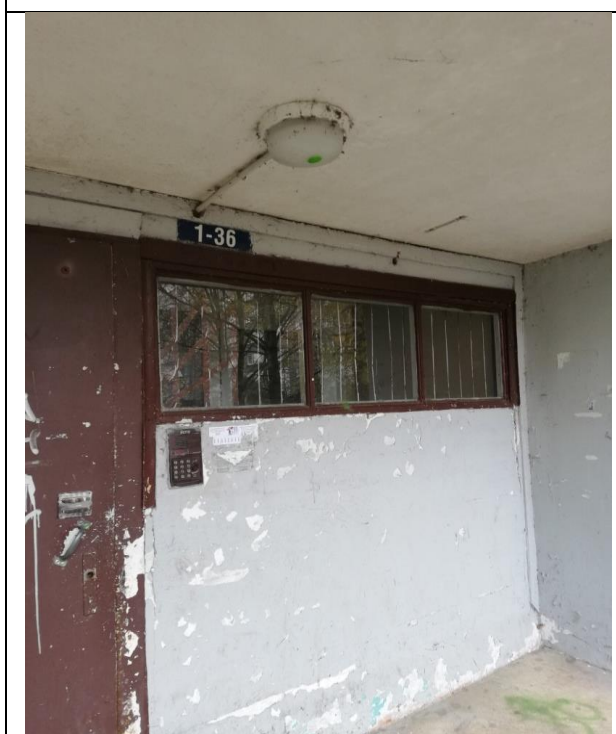
4.13.7. attēls. Galveno ieejas durvju mezgls ir aizmūrēts

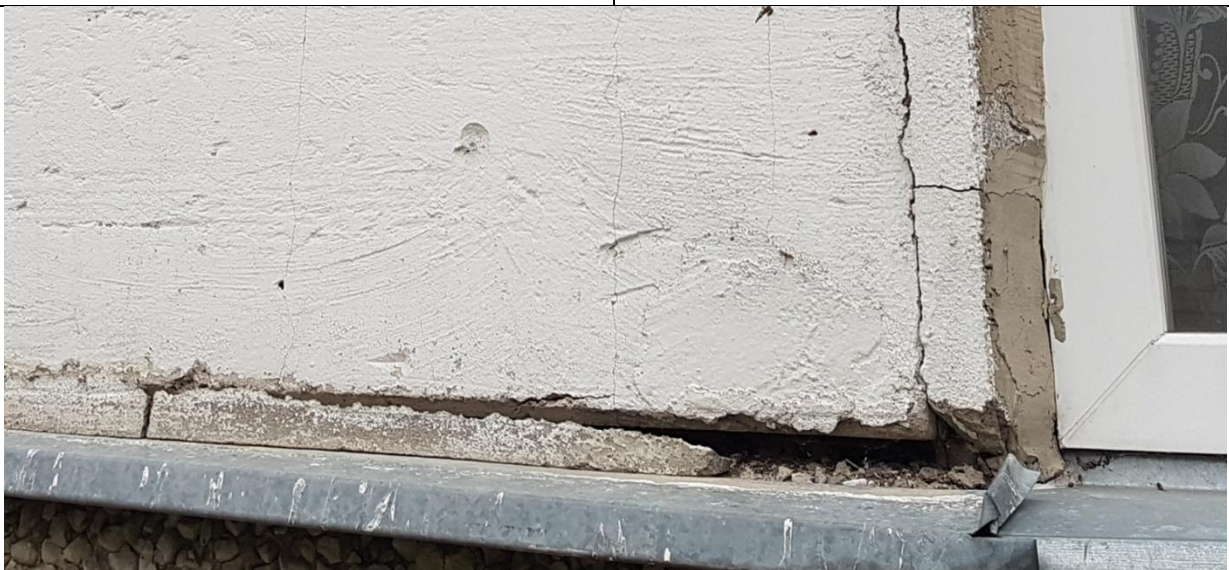
4.13.26.att. Bojāts gāzbetona panelis – plaisas, izdrupumi. Edžiņa gatve 1, Rīga.
