ZIŅOJUMA NR. 3-4.5.4/801007

11. PIELIKUMS

**ĀRSIENU PANEĻU VERTIKĀLO UN HORIZONTĀLO
ŠUVJU TEHNISKĀ STĀVOKĻA NOVĒRTĒJUMS
UN PĀRSEGUMU PLĀTŅU
UN NESOŠO ŠĶĒRSSIENU PĀRBAUDE**

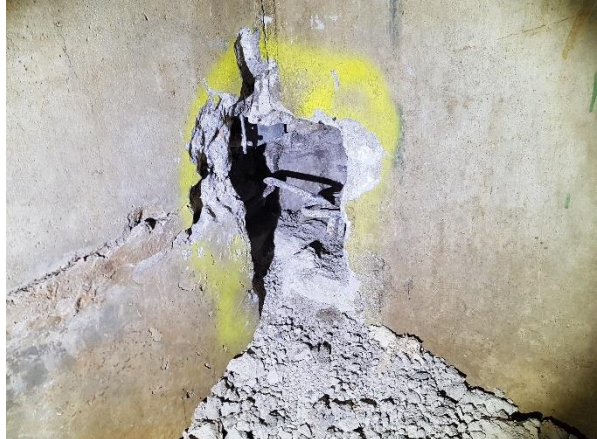
- Ārsienu un nesošo šķērssienu savienojuma mezgli aizbetonēti (monolitizēti) ar cementa-smilšu javu bez pildvielām (att. 1.1.1., 1.2.1., 1.5.2., 1.6.2., 1.7.2.). Projektā tika paredzēts betons M200.
- Izpētes laikā veikta monolitizēto savienojumu betona virsmas kubiskās stiprības noteikšana, izmantojot Šmita āmuru. Rezultāti doti pielikuma Nr.2 attēlos no 2.1.15. līdz 2.1.22. Pārbaudes rezultātā iegūtas betona virsmas kubiskās spiedes stiprības vērtības

<p>1.1.1.att. Atsegums A1 pagraba stāva atzīmē -2,15 m (pagraba grīdas līmenis -2,5 m). Stiprinājuma mezgls aizbetonēts ar cementa-smilšu javu bez pildvielām (Projektā bija paredzēts betons M200)</p>	<p>1.1.2.att. Cilpveida izlaidumi un savienojošās skavas ar nebūtisku, virspusēju koroziju. Pretkorozijas aizsargslānis saglabājies daļēji.</p>

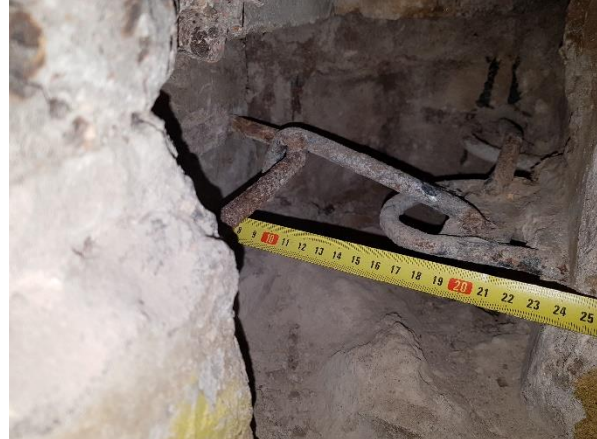
- Cilpveida izlaidumi un savienojošās skavas ar nebūtisku, virspusēju koroziju (att. 1.1.2., 1.2.2., 1.4.1.).
- Cilpveida izlaidumu, skavu, ielikamo detaļu pretkorozijas aizsargslānis vietām nav ierīkots (att. 1.7.2.).

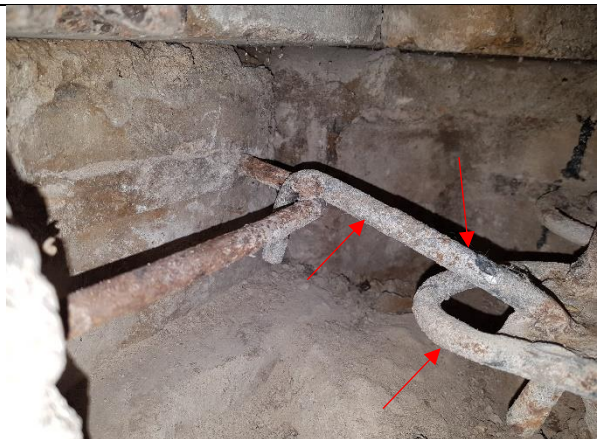
- Atsevišķos atsegumos konstatējams, ka būvniecības laikā ierīkotais cilpveida izlaidumu, skavu, ielikamo detaļu pretkorozijas aizsargslānis saglabājies tikai daļēji. Iespējams, tas ierīkots nekvalitatīvi, nenokļaujot visas virsmas (att. 1.1.3., 1.2.3., 1.2.2.).
(*saskaņā ar Projektu, monolitizējamo savienojumu metāla elementu pretkorozijas aizsardzība veicama ar metalizācijas metodi pēc *CHuП II-28-73* (visdrīzāk tika pielietota t.s. aukstā cinkošana, izmantojot polivinilhlorīda sveķu lakas un cinka pulvera maisījumu), bet iekšējo sienu metināto savienojumu pretkorozijas aizsardzība tiek nodrošināta, ierīkojot cementa javas (ar attiecību 1:1,5) aizsargslāni vismaz 20 mm biezumā).

<p>1.1.3.att. Pretkorozijas aizsargslānis saglabājies daļēji</p>	<p>1.1.4.att. Atsegums A1</p>

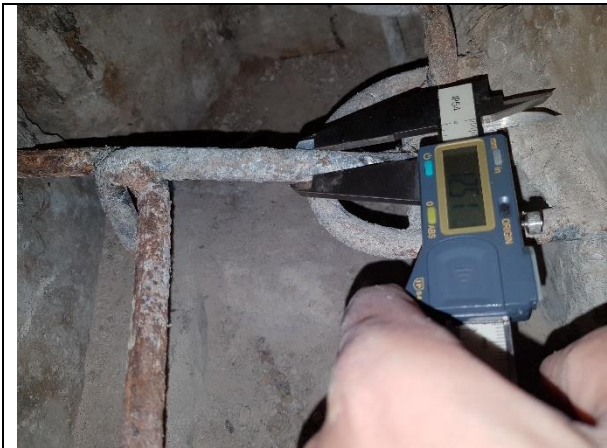
- Ārsienu un nesošo šķērssienu savienojuma mezglu cilpveida izlaidumi un savienojošās skavas uzstādītas gludās, ar diametru 12 mm, kas ir atbilstoši Projektā paredzētajam d12 AI (sk. att. 1.1.5., 1.1.7, 1.1.8, 1.1.9., 1.1.10.).

1.1.5.att. Cilpveida izlaidumi un savienojošās skavas gludās, ar diametru 12 mm, kas ir atbilstoši Projektā paredzētajam d12 AI (sk. att. 1.1.7, 1.1.8, 1.1.9).

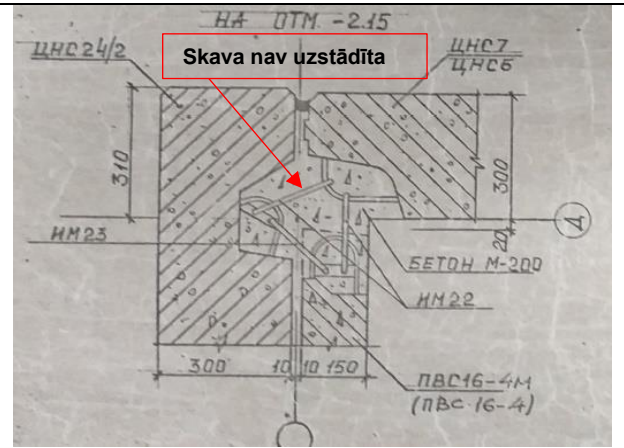
- Ēkas ārējā stūra paneļu savienojuma mezglā (atsegums A1) konstatēts, ka montāžas laikā nav uzstādīta viena skava (att. 1.1.4., 1.1.6.), kas visticamāk ir noticis nekvalitatīvi veiktu būvdarbu rezultātā (atsevišķos tipveida projekta mezglās paredzēts līdzīgs risinājums arī ar divām skavām).

1.1.6.att. Atseguma A1 paneļu savienojuma Projekta mezgls. Izpētē konstatēts, ka atseguma vietas savienojuma mezglā nav uzstādīta viena skava. Kopumā atsegtā savienojuma konstrukcija atbilst projekta tipveida risinājumam.

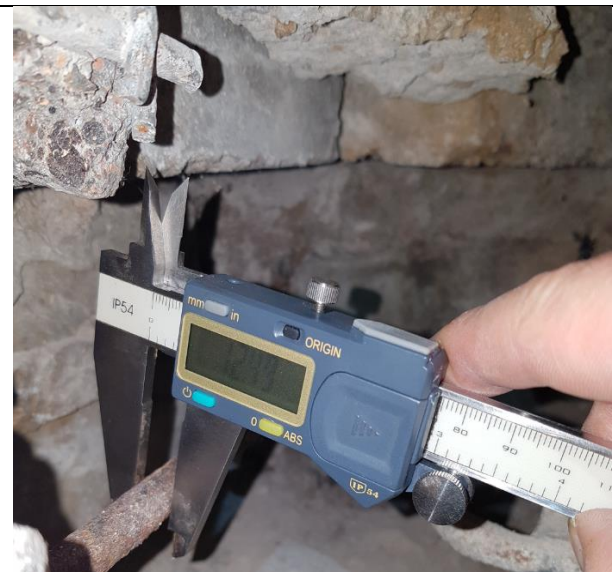
<p>1.1.9.att. Ārsienu paneļu cilpveida izlaidumu detaļu specifikācija – norādīts stiegrojums d10 AI un d12 AI.</p>	<p>1.1.10.att. Cilpveida izlaidumi un savienojošās skavas gludās, ar diametru 12 mm, kas ir atbilstoši Projektā paredzētajam d12 AI (sk. att. 1.1.7, 1.1.8, 1.1.9).</p>
--	---

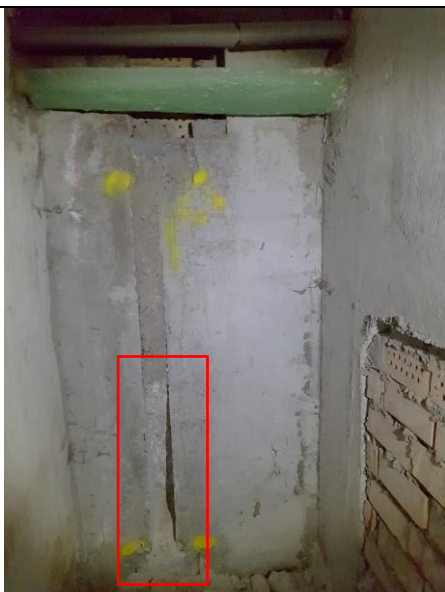
- Ēkas gala sienas paneļu vidus savienojuma mezglā aizbetonējums (t.sk. starp ПBC markas nesošajiem paneļiem) veikts ar augstākas stiprības betonu ar pildvielām (att. 1.3.1., 1.3.2.).

1.3.1.att. Ēkas gala sienas paneļu vidus savienojuma mezgls. Aizbetonējums starp ПВС markas nesošajiem paneļiem veikts ar augstas stiprības betonu.

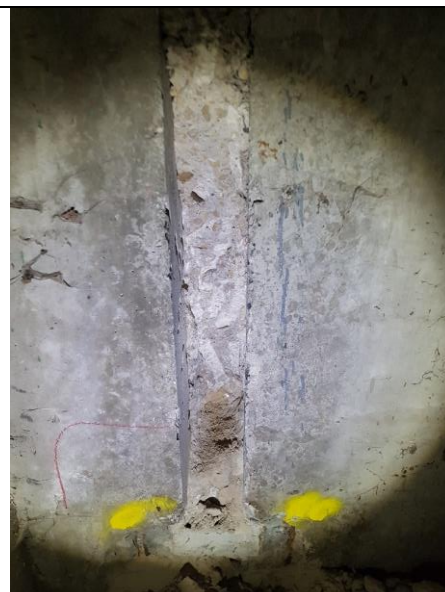
1.3.2.att. Pēc atkalšanas 250 mm dziļumā, metāla stiprinājuma elementi netika konstatēti. Ņemot vērā, ka aizdare veikta kvalitatīvi un ar augstas stiprības betonu, mezgla atsegšana netika turpināta.

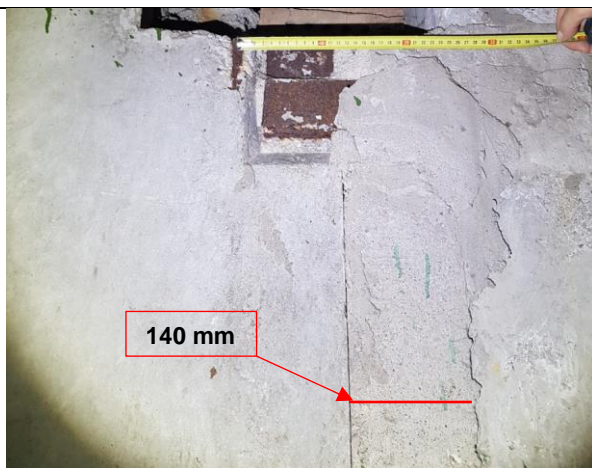
1.3.3.att. Attālums starp ПВС sienu paneļiem 140 mm.

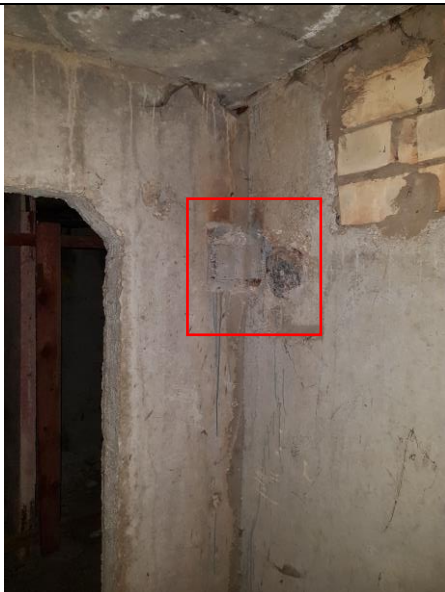
1.4.1.att. Nesošās šķērssienu ПBC16-1A (biezums 180 mm) un garensienas ПBC20-1 (biezums 150 mm) savienojums. Konstatējamas nebūtiskas korozijas pazīmes.

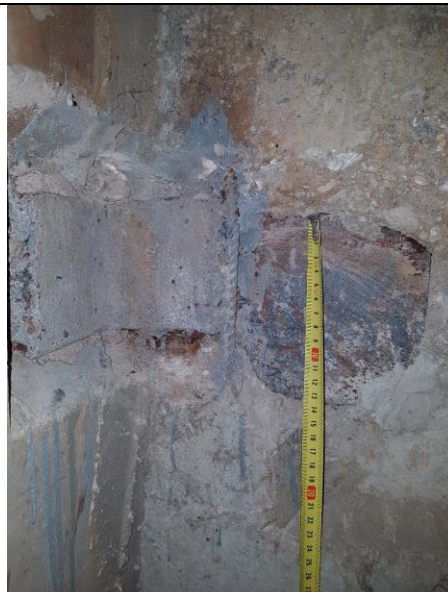
1.4.2.att. Atsegta paneļa ПBC20-1 nesošā stiegra d12 ar profilējumu. Savienojuma elementiem veikta pretkorozijas apstrāde un ierīkota cementa javas aizsargslānis 15-20 mm.

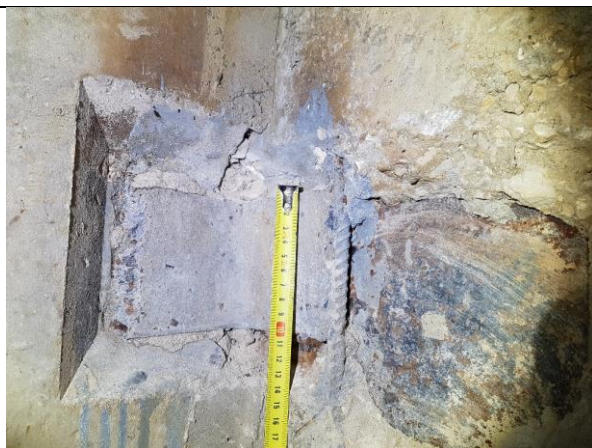
1.4.3.att. L-veida elements 8 mm biežumā, piemētināts pie paneļu ieliekamajām detaļām, šuves katete 6mm, atbilstoši projektam.

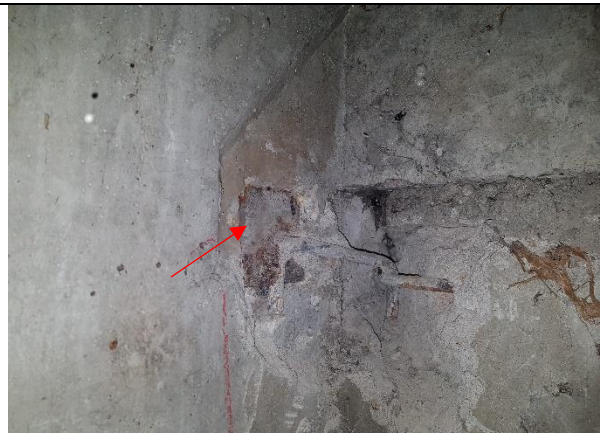
1.5.2.att. Savienojuma elementiem veikta pretkorozijas apstrāde un mezgls aizbetonēts ar cementa-smilšu javu. Konstatējama nebūtiska korozija (ieliekamai detaļai pretkorozijas apstrāde vistīcāmāk nav veikta).

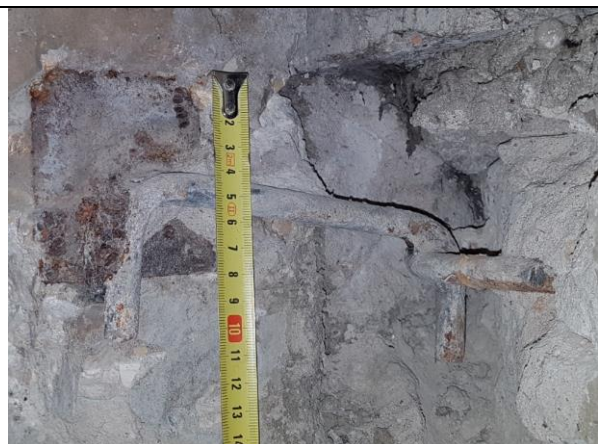
- Metinātie savienojumi ierīkoti atbilstoši būvprojektam (katete 6 mm), tomēr konstatējams, ka atsevišķās vietās metināšana veikta nekvalitatīvi, šuves aizpildījums nav vienmērīgs, detaļa apmetināta tikai no vienas puses (att. 1.2.2., 1.4.3., 1.5.3., 1.6.3.).

1.5.3.att. Ieliekamā detaļa 8 mm bieza, stiprinājums piemetināts tikai no vienas puses. Metinājuma šuves katete 6 mm. Cilpveida izlaidumi un savienojošās skavas gludās, ar diametru 12 mm, kas ir atbilstoši Projektā paredzētajam d12 A1.

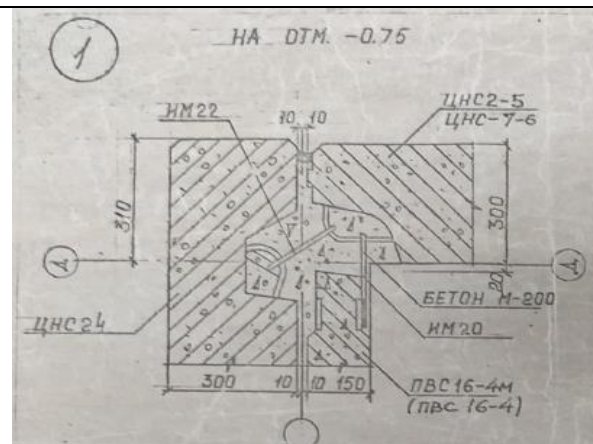
1.5.4.att. Atseguma A5 paneļu savienojuma Projekta (tipveida) mezgls. Kopumā atsegta savienojuma konstrukcija atbilst projekta tipveida risinājumam.

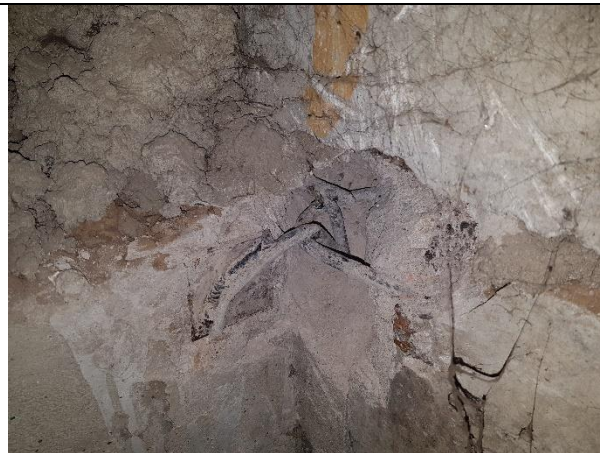
1.6.2.att. Savienojuma elementiem veikta pretkorozijas apstrāde un mezgls aizbetonēts ar cementa-smilšu javu. Konstatējama nebūtiska korozija (pretkorozijas apstrāde veikta nekvalitatīvi).

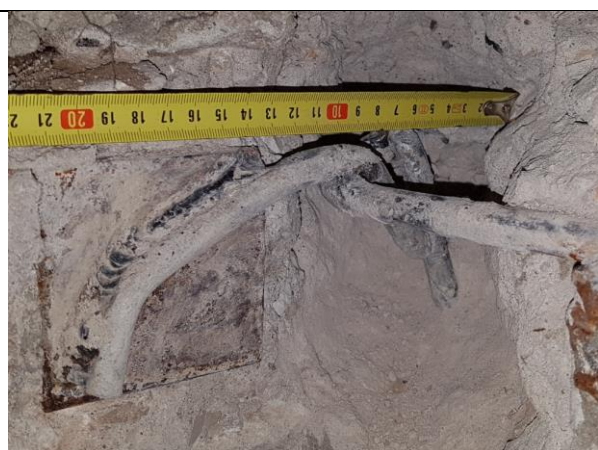
1.6.3.att. Metinājuma šuves katete 6 mm, stiprinājums piemetināts tikai no vienas puses. Cilpveida izlaidumi un savienojošās skavas gludās, ar diametru 12 mm, kas ir atbilstoši Projektā paredzētajam d12 Al.

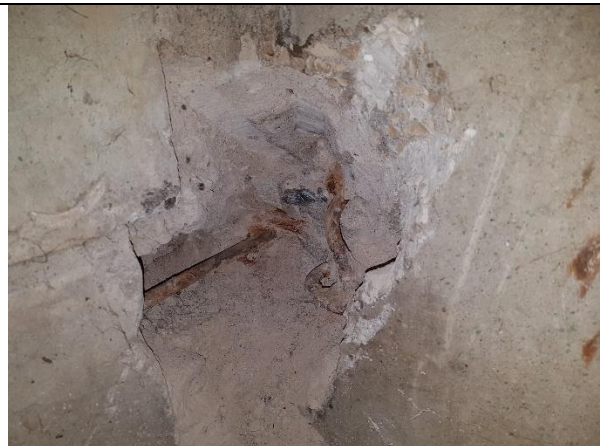
1.7.2.att. Savienojuma elementiem veikta nav pretkorozijas apstrāde. Konstatējama nebūtiska, virspusēja korozija. Mezgls aizbetonēts ar cementa-smilšu javu.

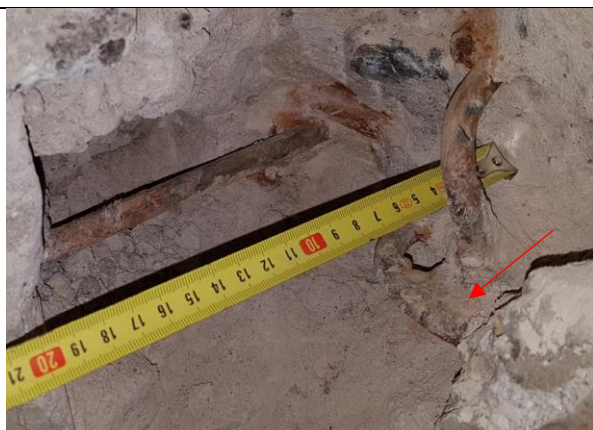
1.7.3.att. Cilpveida izlaidumi un savienojošās skavas gludās, ar diametru 12 mm, kas ir atbilstoši Projektā paredzētajam d12 A1.

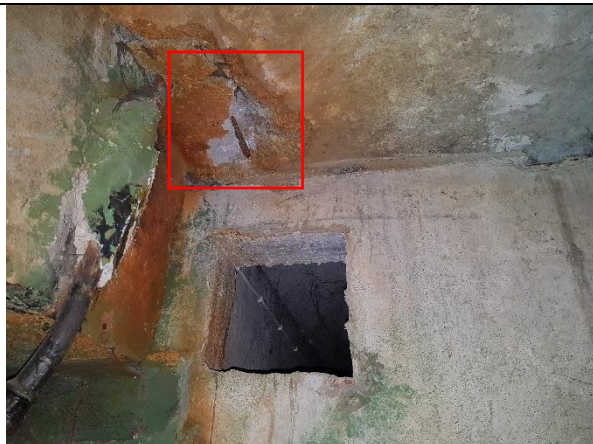
1.8.1.att. Pārseguma paneļa П1-24РТ nesošo stiegru atsegums. Nesošo stiegru diametrs ir atbilstošs Projekta risinājumam (att. 1.8.3.).

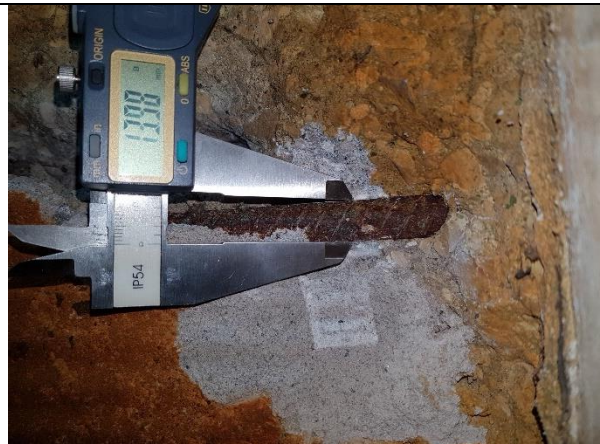
1.8.2.att. Pārseguma paneļa nesošā stiegra d14. Atsegums ilglaicīgi atradies bez aizsargkārtas, tāpēc vērojama virspusēja stiegrojuma korozija.

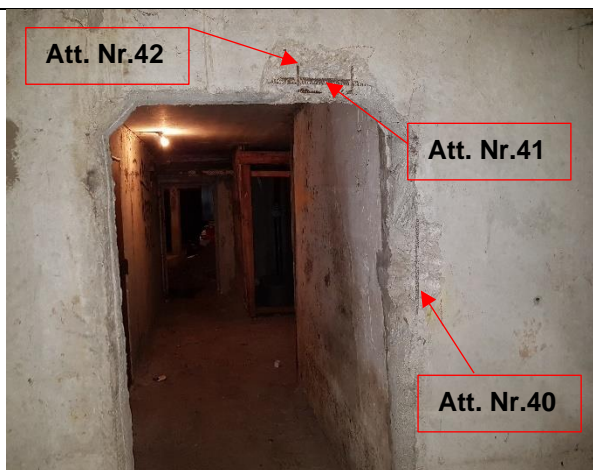
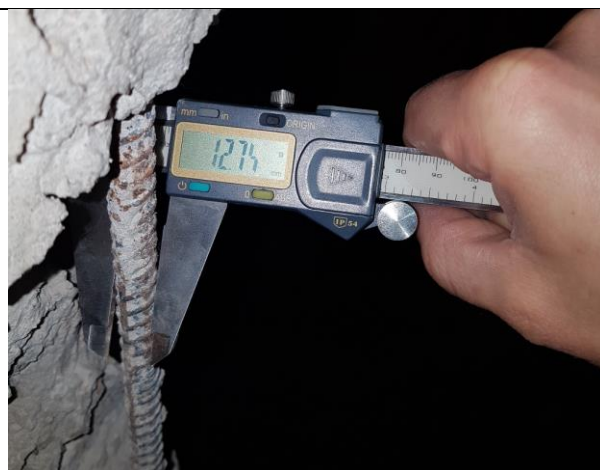
1.9.1.att. Nesošās šķērssienu PVC16-1A (biezums 180mm) stiegrojuma uzmērījumi. Konstatētais stiegrojums atbilst Projekta rasējumiem, sk. att. 1.9.5.

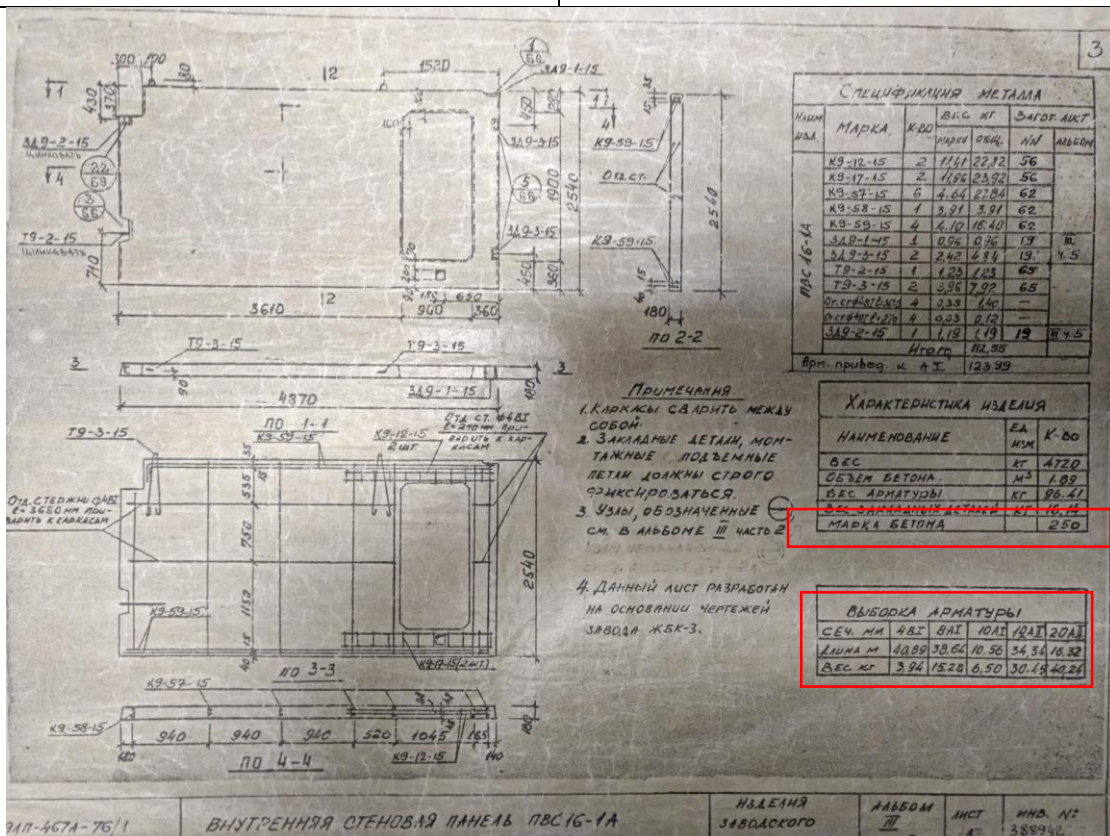
Saskaņā ar standarta LVS EN 206+A1:2017 "Betons. Tehniskie noteikumi, darbu izpildījums, ražošanas un atbilstība" tabulas Nr.12 datiem, konstatētā betona virsmas kubiskā spiedes stiprība atbilst betona klasei C25/30. Saskaņā ar Projektu, nesošie šķērssienu paneļi un pārseguma paneļi jāizgatavo no betona ar marku M250 (att. 1.9.5.), secināms, ka konstrukciju ražošanā pielietots Projektam atbilstošas markas betons.

1.9.5.att. Nesošās šķērssienu PVC16-1A (biezums 180mm) stiegrojums atbilst Projekta rasējumiem. Projektā paredzēta betona marka M250.

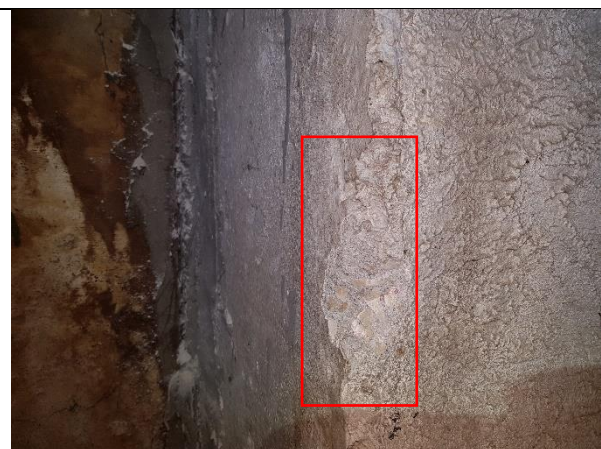
3.1.1.att. Pagraba nesošās dzelzsbetona sienas. Karbonizētais slānis lielāks par 1,0 cm.

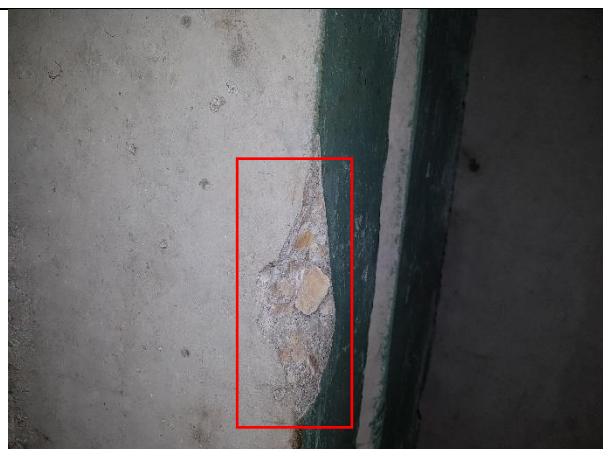
3.1.2.att. Pagraba nesošās dzelzsbetona sienas. Karbonizētais slānis lielāks par 1,0 cm.

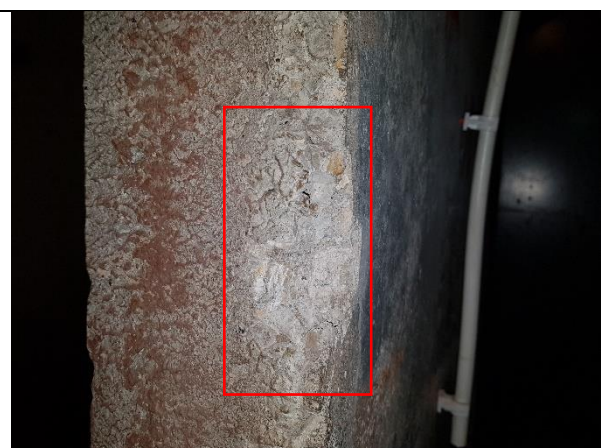
3.1.3.att. Pagraba nesošās dzelzsbetona sienas. Karbonizētais slānis lielāks par 1,0 cm.

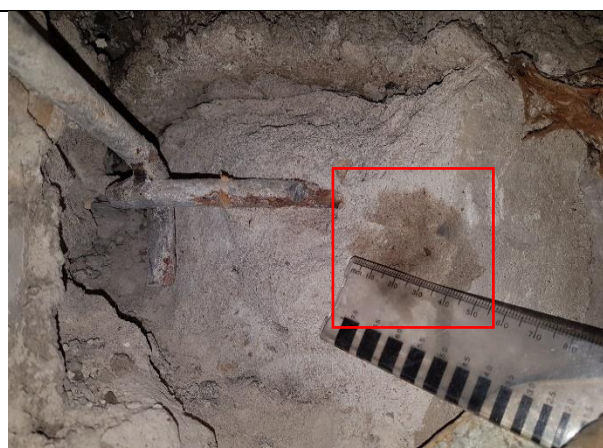
3.1.4.att. Atsegums A5. Monolitizētā paneļu savienojuma cementa javas aizpildījuma karbonizētais slānis lielāks par 3 cm.

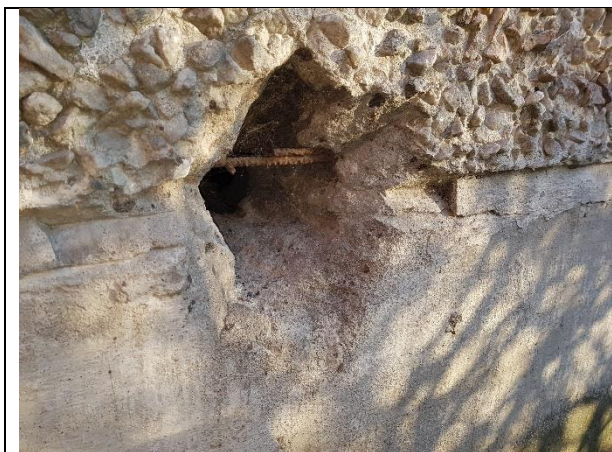
4.1.1.att. Starppaneļu šuves atsegums Nr.1 cokola paneļa līmenī. Uz atz. -0,75 m ierīkota hidroizolācijas kārtā (cementa java 20 mm). Starppaneļu blīvējuma materiāls d30 un mastika nav konstatēti. Cementa java uzklāta visa paneļa biezumā, t.i. 300 mm.

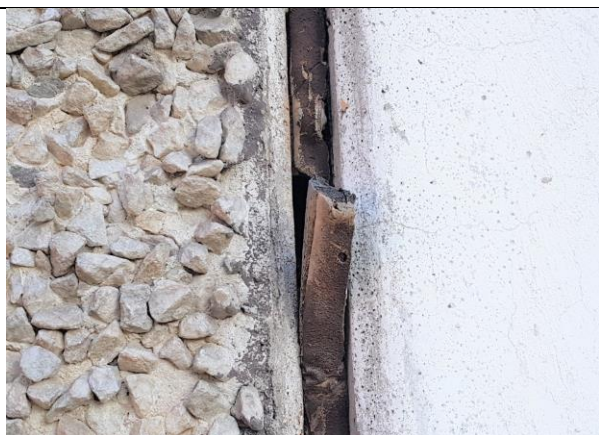
4.1.3.att. Zem cementa jvas kārtas konstatēta mastikas kārtā 5 mm un apaļveida blīvējošs materiāls d30 (Projektā: парозол).

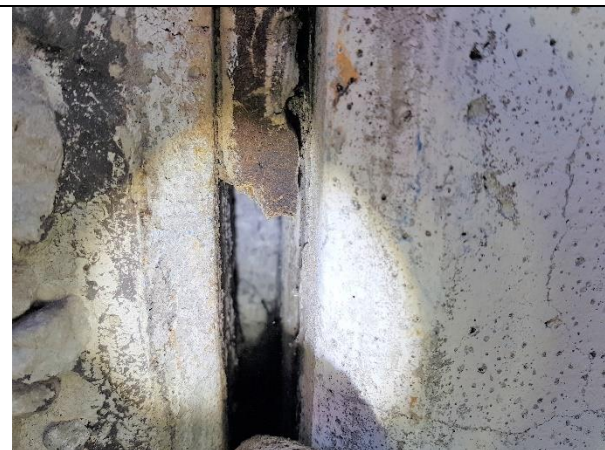
- Starppaneļu šuves ierīkotas atbilstoši Projektam, tomēr konstatējamas šādas neatbilstības un nepilnības:
 - a) aiz apaļveida blīvējuma šuve nav aizpildīta un starp paneļiem ir sprauga ~60 mm dziļumā (att. 4.1.2. līdz 4.1.7.).

4.1.5.att. Aiz apaļveida blīvējuma šuve nav aizpildīta un starp paneļiem ir sprauga ~60 mm dziļumā. Tālāk konstatējama cementa javas kārtā.

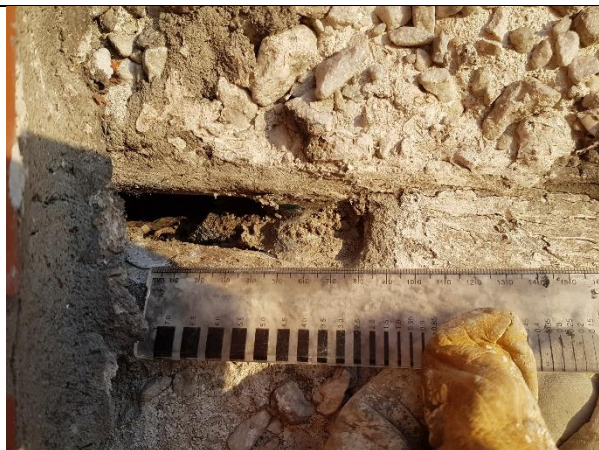
- b) atsevišķās šuvēs mastikas kārtā nav konstatēta (att. 4.1.8.).
 - c) virspusē ierīkotai cementa javas aizsargkārtai ir slikta adhēzija ar paneļu sānu virsmām un mastikas aizpildījumu, kā rezultātā tā daudzās vietās plaisā un izdrūp mitruma un sala iedarbības rezultātā. Arī mastikas aizpildījuma adhēzija ar betonu ir neatbilstoša un nenodrošina hermētiskumu, kas skaidrojams ar būvniecības laikā esošo būvmateriālu sortimentu un kvalitāti, kā arī ekspluatācijas laikā radušos nolietojumu un sākotnējo īpašību zudumu (elastīgums, pielipšanas spēja). Starppaneļu šuvju blīvējumu no ārpuses ieteicams pilnībā nomainīt.

4.1.7.att. Virspusē cementa javas kārtā 15 mm, tad mastikas kārtā 5 mm un apaļveida blīvējums d30. Mastikas un cementa javas kārtas adhēzija pie paneļa sānu malu virsmas ir vāja.

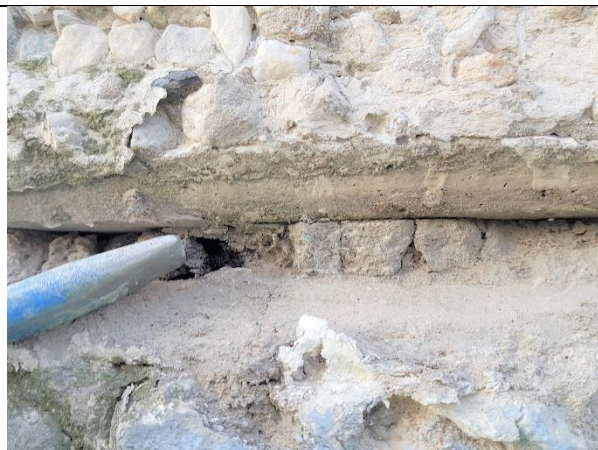
4.1.8.att. Starppaneļu šuves atsegums Nr.4 1.stāva līmenī. Virspusē cementa javas kārtā 15 mm, tad apaļveida blīvējums (paroizol) d30. Mastikas kārtā šajā šuvē nav konstatēta.

Uz doto brīdi starppaneļu šuvju blīvējumu tehniskais stāvoklis ir apmierinošs, bet, lai nodrošinātu turpmāku ēkas ekspluatāciju ilgtermiņā un saglabātu monolitizēto savienojumu metāla elementus bez korozijas bojājumiem, nepieciešama starppaneļu šuvju blīvējumu nomaiņa pilnā apjomā vai arī visu fasāžu siltināšana.
