467A SĒRIJAS DAUDZDZĪVOKĻU DZĪVOJAMO ĒKU KONSTRUKCIJU MEHĀNISKĀS STIPRĪBAS UN STABILITĀTES IZPĒTE UN TIPVEIDA RISINĀJUMU SAGATAVOŠANA

TERMOGRĀFIJAS TESTĒŠANAS PĀRSKATS

Pārskats par termogrāfijas testēšanu

| Īpašnieks Owner | Jaukta statusa kopīpašums | | Testēšanas vieta Test location | Rītupes iela 28, Rīga, Latvija, LV-1019 | |

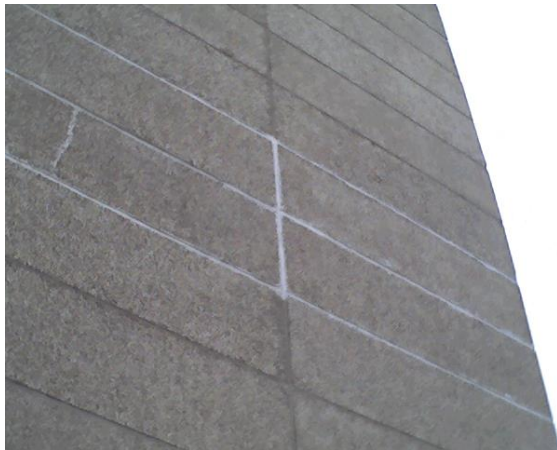
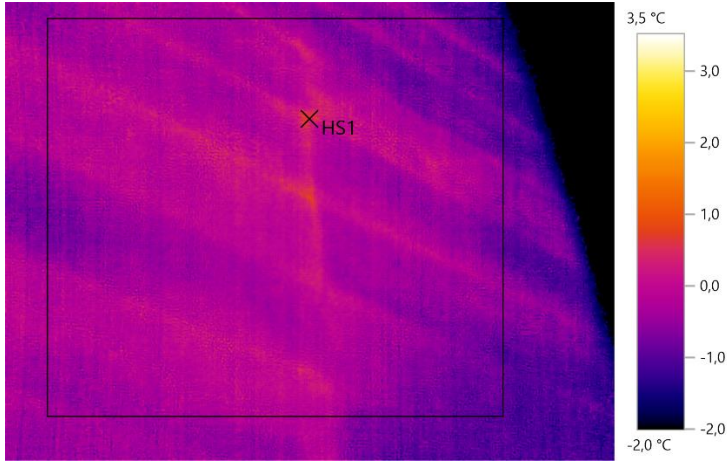
| Attēla Nr. Image No. | IV481 | | | | |

| Attēla Nr. Image No. | IV481 | | HS1 | +0,9°C | Siltuma zudumi, termiskais tilts |

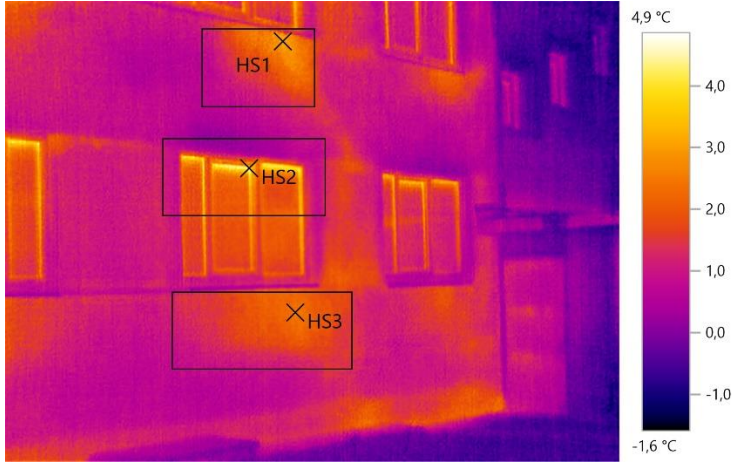
<table><tr> <th>Mērījuma vieta/ Temperatūra Test point/ Temperature</th> <th>Defekta tips Type of defect</th> </tr><tr> <td>HS1 +3,2°C</td> <td>Siltuma zudumi, termiskais tilts</td> </tr></table>

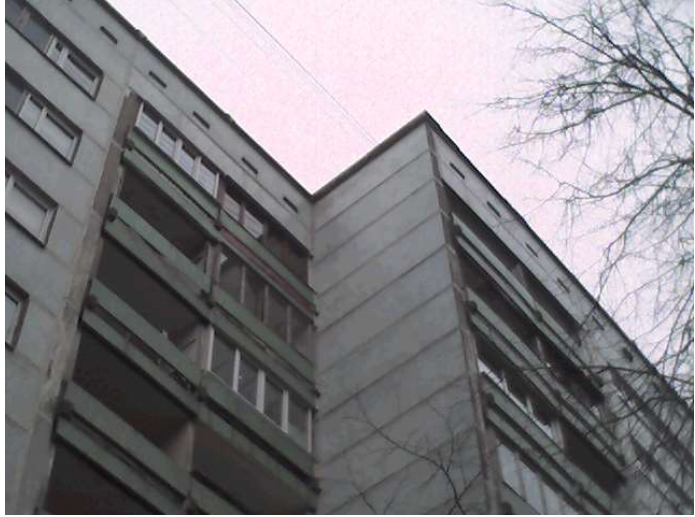
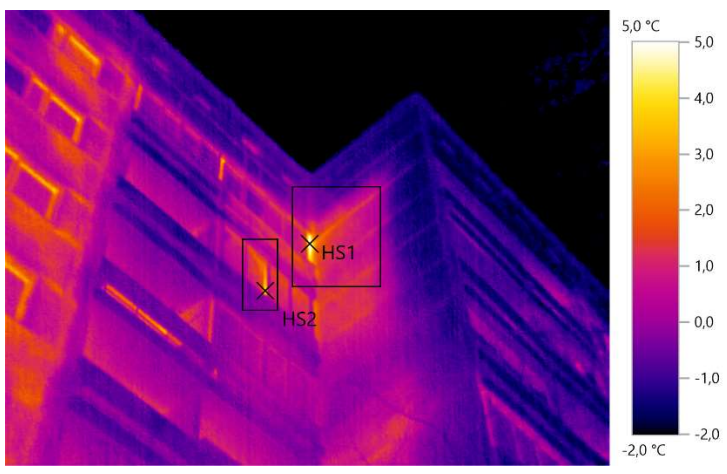
| Attēla Nr. Image No. | IV732 | | | | | |

| Attēla Nr. Image No. | IV732 | HS1 | +5,3°C | Siltuma zudumi, gaisa noplūde | | |

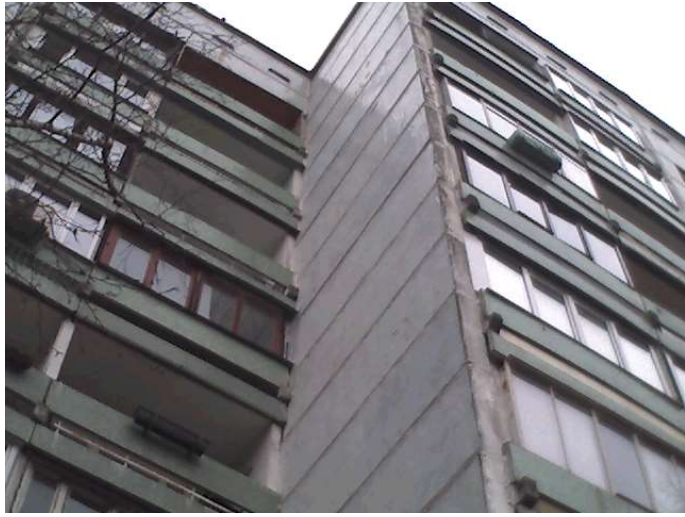
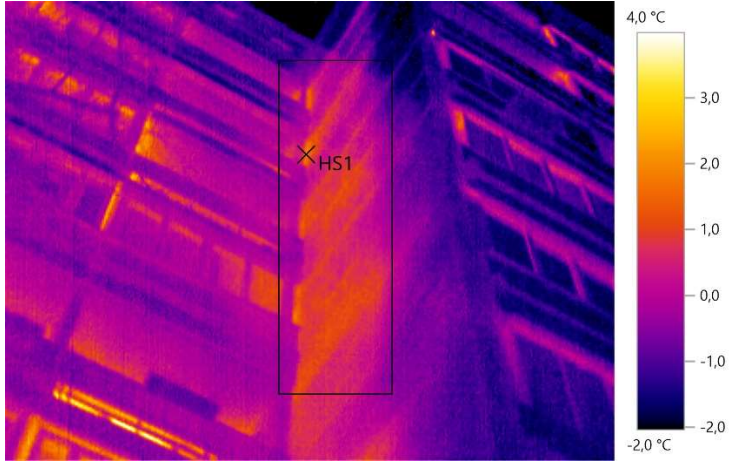
| Attēla Nr. Image No. | IV757 | | | | |

| Attēla Nr. Image No. | IV757 | | HS1 | +2,1°C | Siltuma zudumi, termiskais tilts |

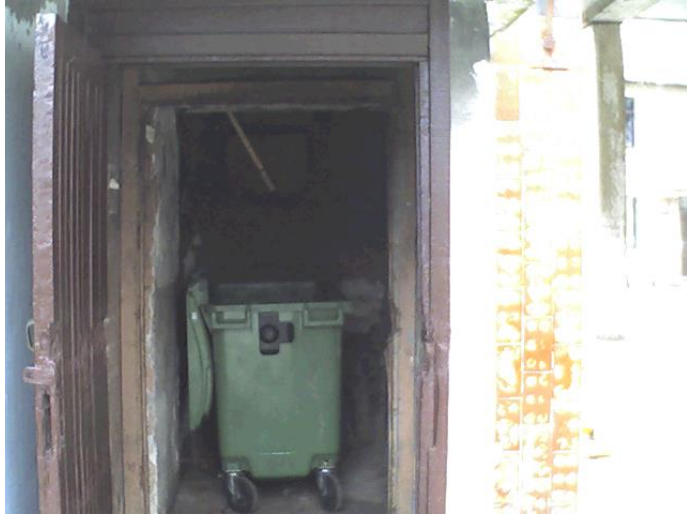
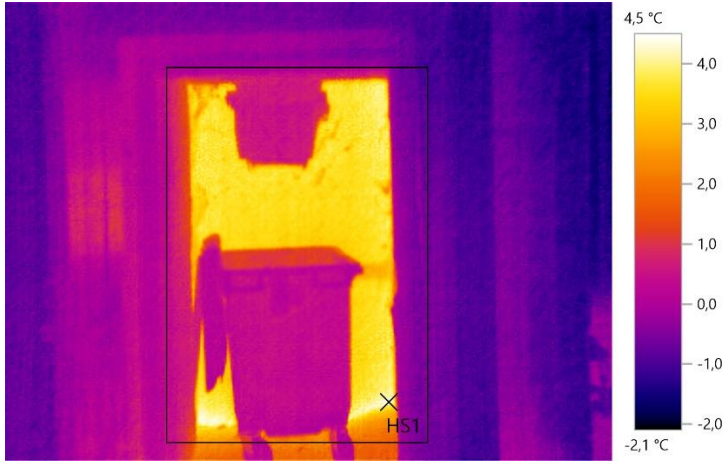
| Attēla Nr. Image No. | IV503 | | | | |

| Attēla Nr. Image No. | IV503 | | HS1 | +4,5°C Siltuma zudumi, termiskais tilts | |

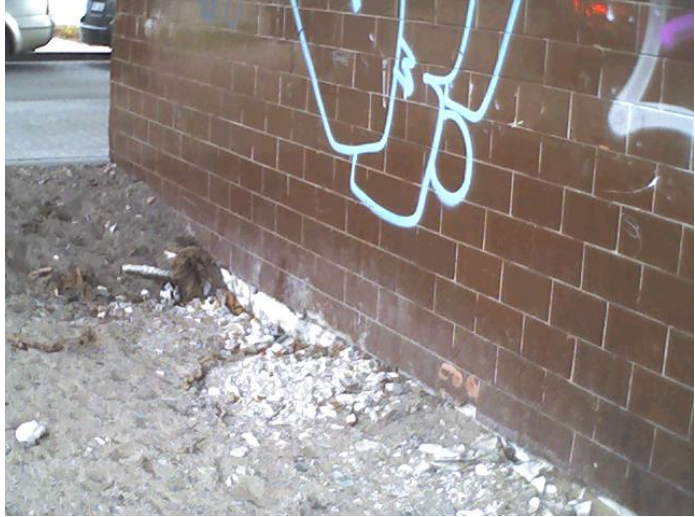
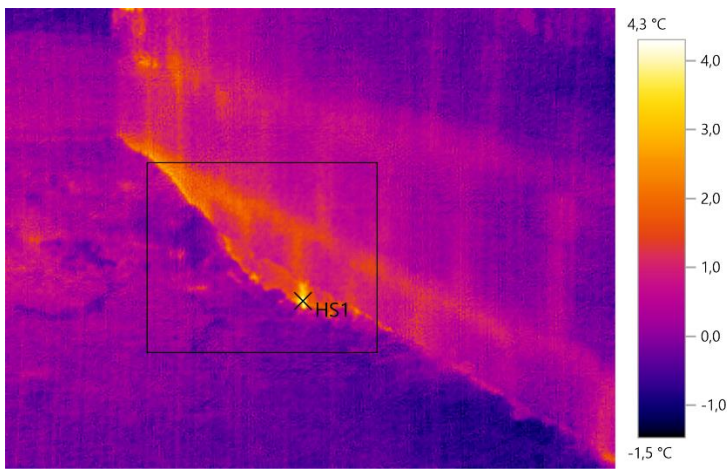
| Attēla Nr. Image No. | IV529 | | | | |

| Ēkas identifikācija Building parts ID | Ārējā norobežojošā konstrukcija (čokola zona) saskaņā ar Pielikumu Nr 1. | | | | |
| Attēla Nr. Image No. | IV529 | | HS1 | +4,3°C | Siltuma zudumi, termiskais tilts |

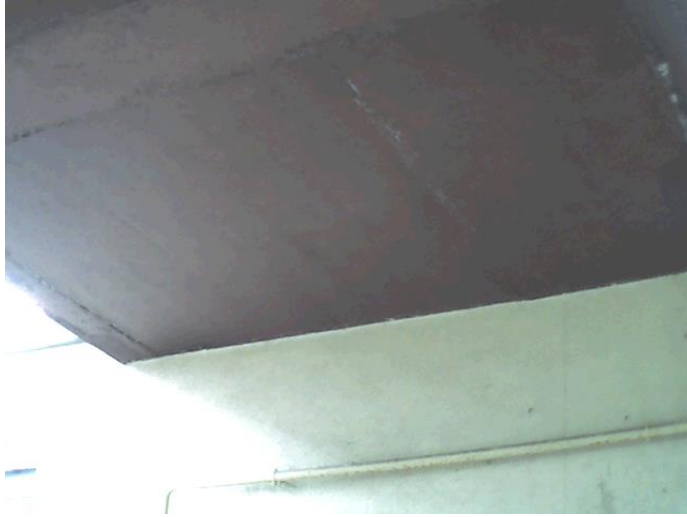
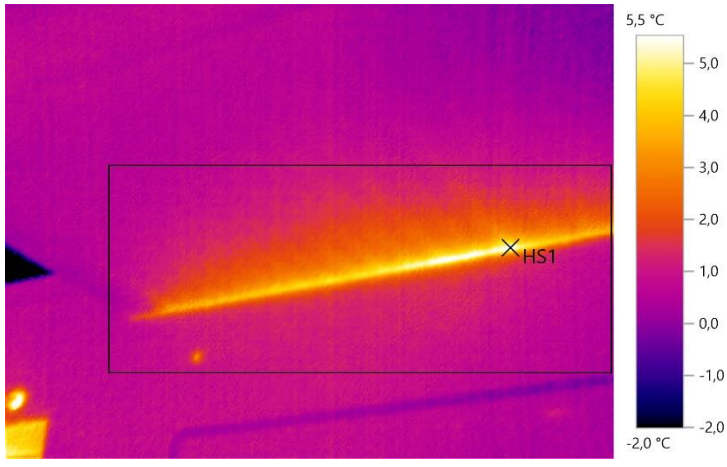
| Attēla Nr. Image No. | IV537 | | | | | | |

| Attēla Nr. Image No. | IV537 | | | | HS1 | +5,8°C | Siltuma zudumi, termiskais tilts |

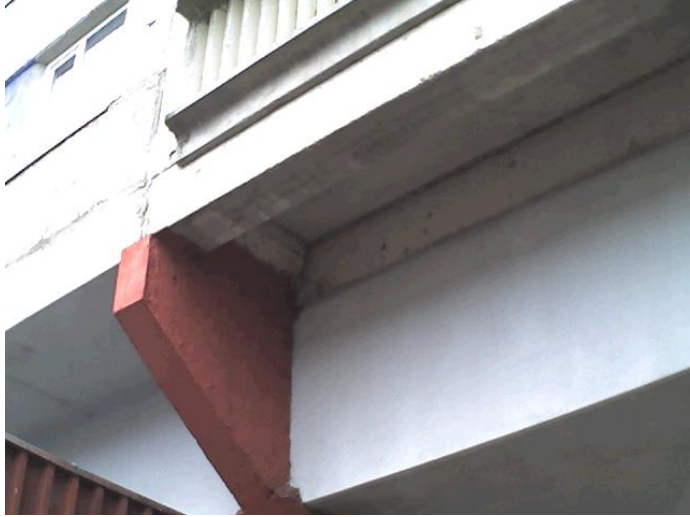
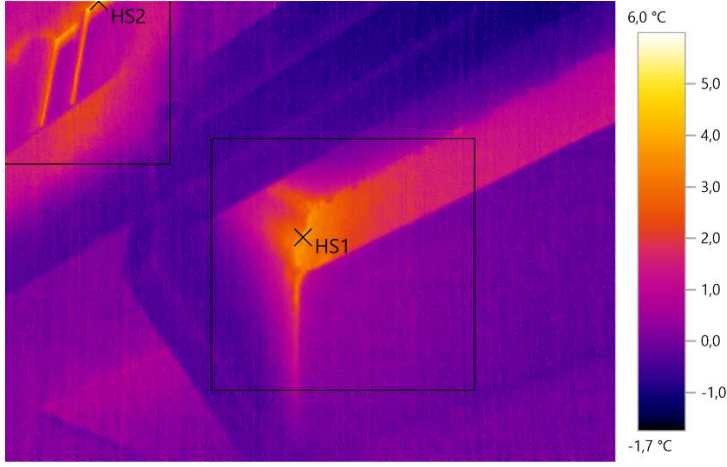
| Attēla Nr. Image No. | IV572 | | | | | |

| Attēla Nr. Image No. | IV572 | HS1 | +4,0°C | Siltuma zudumi, termiskais tilts | | |

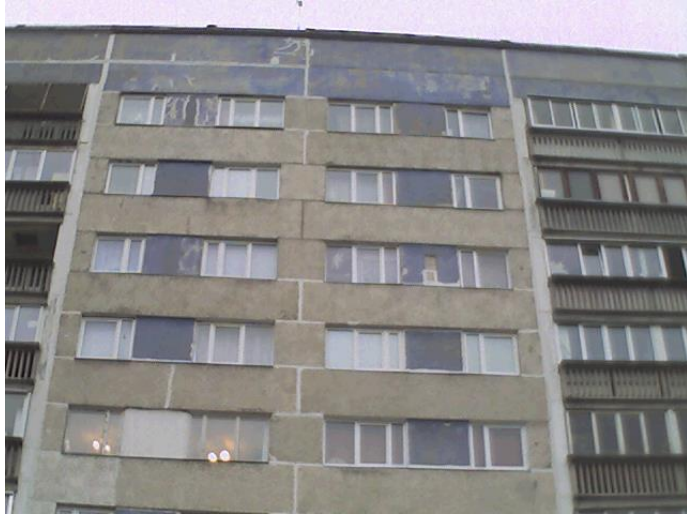
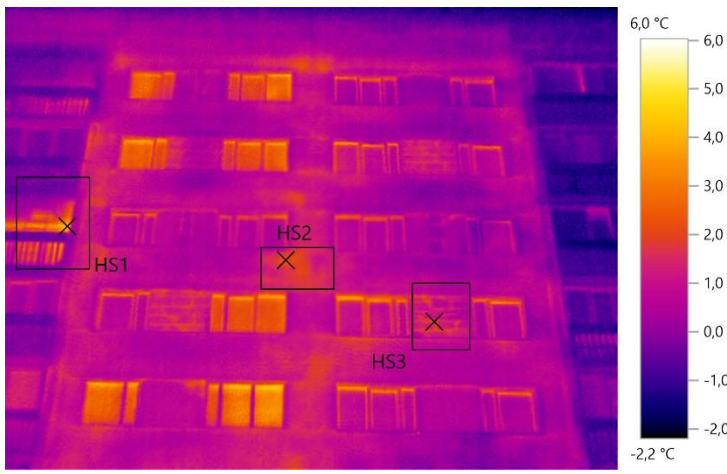
| Attēla Nr. Image No. | IV579 | | | | | |

| Attēla Nr. Image No. | IV579 | | | HS1 | +4,7°C | Siltuma zudumi, termiskais tilts |
