TEHNISKĀS APSEKOŠANAS ATZINUMS

"SĒRIJVEIDA DAUDZDZĪVOKĻU DZĪVOJAMO
ĒKU BALKONU KONSTRUKCIJAS"

LĪGUMA Nr. TA-275-10-18/EM

Veikt daudzdzīvokļu dzīvojamās ēkas 316. un 318. sērijas ēku balkonu tehniskā stāvokļa izpēti un noteikt atbilstību mehāniskās stiprības un stabilitātes prasībām, sagatavojot 3 balkonu pārbūves vai atjaunošanas tipveida risinājumus un piedāvājot priekšlikumus balkonu ekspluatācijas termiņiem un nosacījumiem, kad obligāti veicami atjaunošanas darbi konstrukcijām. Darba mērķis ir novērtēt būvniecības perioda no 1950. gada līdz 1991. gadam laikā būvētās 316. vai 318. sērijas daudzdzīvokļu dzīvojamo ēku balkonu tehnisko stāvokli, piedāvāt efektīvus tipveida risinājumus ēku konstrukciju mehāniskās stiprības un stabilitātes atjaunošanai, kā arī sniegt priekšlikumus ēku ekspluatācijas normatīvā regulējuma izmaiņām.

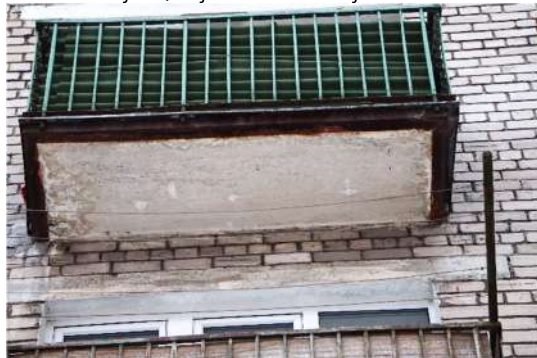
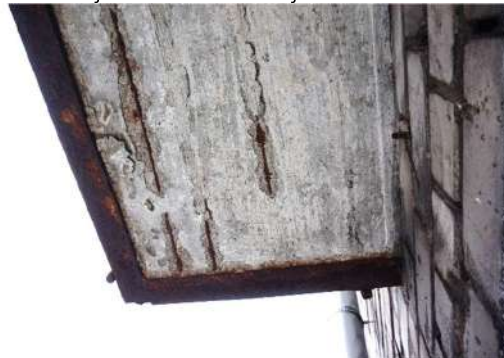
Visām izpētes ietvaros apsekotajām 316. sērijas ēku balkonu konstrukcijām (apsekotas 418 šī veida balkonu konstrukcijas) konstatēti korozijas radīti bojājumi tērauda profiliem, kuros balstīta balkona stiegrbetona plātne (4.9.6. un 4.9.7. attēli). Tērauda profilus 5 gadu laikā nepieciešams attīrīt no korozijas un pārklāt ar aizsargpārklājumu, īpašu uzmanību pievēršot norobežojošo elementu metinājumu vietām un nepieciešamības gadījumā tās atjaunojot. Veicot balkonu remontdarbus, papildus nepieciešams: paredzēt lietusūdens novadīšanu no balkona konstrukcijām; atjaunot vai no jauna ierīkot lāseni, to savienojot ar hidroizolācijas slāni.

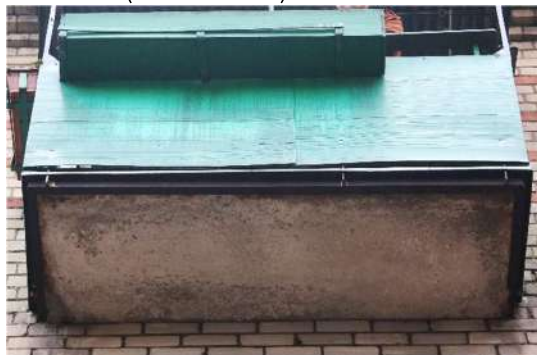
4.9.8. attēls

- 45 % apsekotajām 316. sērijas balkonu konstrukcijām bez pamatbojājumiem netika konstatēti būtiski papildu bojājumi (4.9.8. attēls), vai tika konstatēti atsevišķi maznozīmīgi bojājumi, piemēram:
 - lokāla mitruma infiltrācija pa balkona plātnes perimetru (4.9.9. un 4.9.10. attēli);
 - lokāli atslāņņojusies stiegrojuma aizsargkārtā mazāk kā 0.5 m garumā vienai stiegrai (4.9.11. attēls).

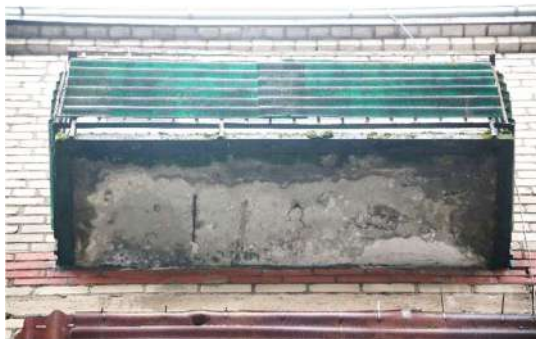
4.9.12. attēls

• 51 % apsekoto 316. sērijas balkonu konstrukcijām tika konstatēti papildbojājumi, kuru novēršanai nepieciešams veikt lokālus remontdarbus 3 gadu laikā, lai netiktu pieļauta stāvokļa pasliktināšanās, piemēram:

- būtiska mitruma infiltrācija stiegrbetona plātnes apakšējā plaknē (4.9.12. attēls);
- atslāņojusies stiegrojuma aizsargkārtā un korodējis stiegrojums ne dziļāk kā stiegras dziļumā (4.9.13. attēls);
- caursūkšanās pazīmes (4.9.14. attēls);
- iepriekš minēto bojājumu un pamatbojājumu kopums (4.9.15. attēls).

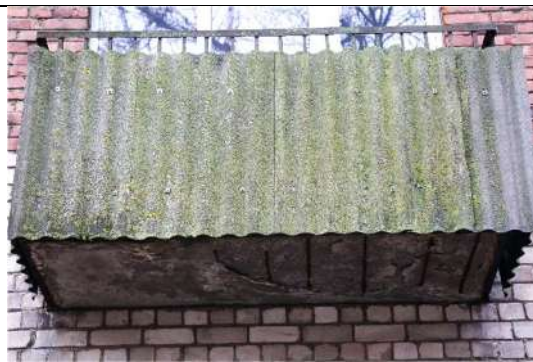
4.9.17. attēls

- betona aizsargkārtas sairums (4.9.16. attēls);
- korozijas radīti bojājumi stiegrojumam, betona aizsargkārtas izdrupumi ir dziļāki par betona aizsargslāņa biezumu (4.9.17. attēls);
- lokāli betona plātnes izdrupumi dziļāki par pusi no plātnes biezuma (4.9.18. attēls);
- visu iepriekš minēto bojājumu un papildbojājumu kopums (4.9.19. attēls).

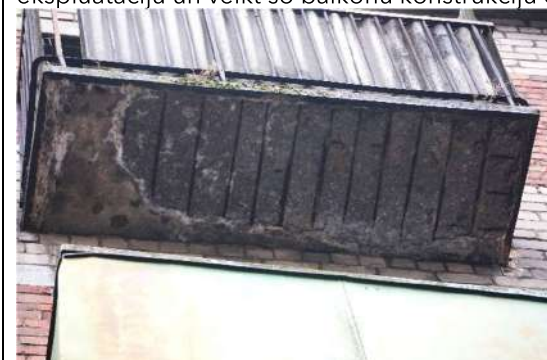
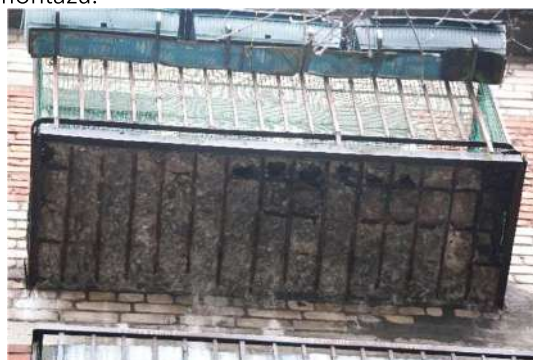
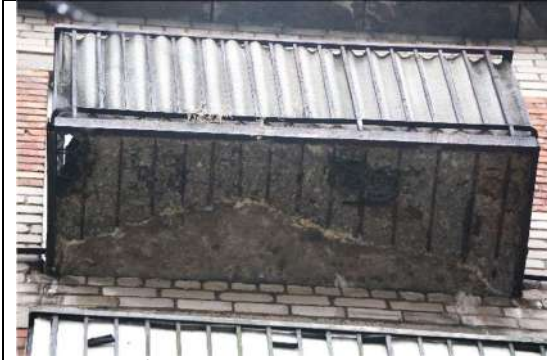
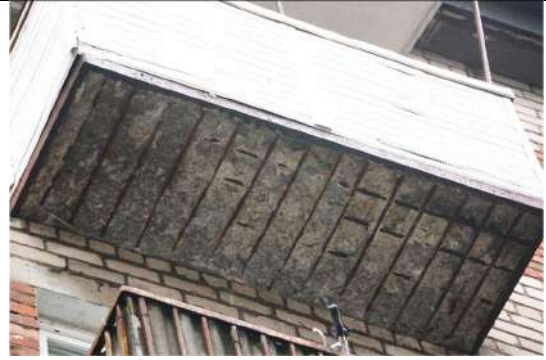
- 1 % apsekoto 316. sērijas balkonu konstrukcijām tika konstatēti apjomīgi bojājumi, kuru novēršana nav pamatojama - betona plātnes izdrupumi ir dziļāki par pusi no plātnes biezuma, vairāk nekā 20% no plātnes laukuma, apakšējā plātnes stiegrojuma šķērsriezuma laukuma samazinājums, izlieces vai nobīde no horizontāla novietojuma vairāk kā 1/100 no laiduma u.c. iepriekš minēto bojājumu kopums (4.9.20. - 4.9.23. attēli). Lai novērstu apdraudējumu apkārtējai videi un ēku iedzīvotājiem, ir nepieciešams nekavējoties pārtraukt šo un zemāk esošo balkonu ekspluatāciju un veikt šo balkonu konstrukciju demontāžu.

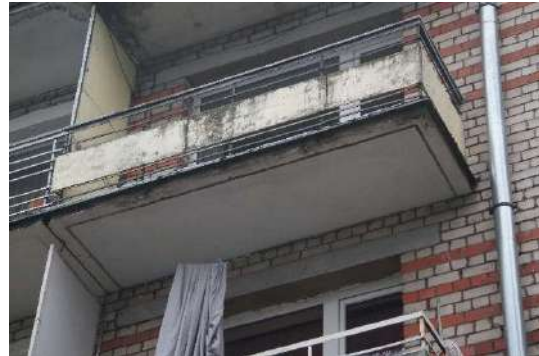
4.9.21. attēls

- lokāla ūdens infiltrācija balkona stiegrbetona plātnes konstrukcijā pa perimetru (4.9.21. attēls);
- lokāli atslāņojusies stiegrojuma aizsargkārtā mazāk kā 0.5 m garumā vienai stiegrai (4.9.22. attēls);
- iepriekš minēto bojājumu kopums.

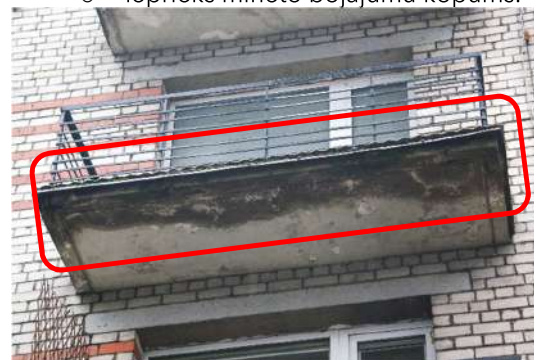
4.9.24. attēls

- 68.4 % apsekojamo 318. sērijas balkonu konstatēti bojājumi, kam nepieciešams veikt lokālus remontdarbus 3 gadu laikā:
 - būtiska mitruma infiltrācija stiegrbetona plātnes apakšējā plaknē (4.9.24. attēls);
 - atslāņojusies stiegrojuma aizsargkārtā un korodējis stiegrojums (4.9.25 un 4.9.26. attēli);
 - betona izdrupumi plātnes perimetrā ne vairāk kā 8 cm no plātnes malas un ne vairāk kā 50 % no perimetra garuma (4.9.27. attēls);
 - iepriekš minēto bojājumu kopums.

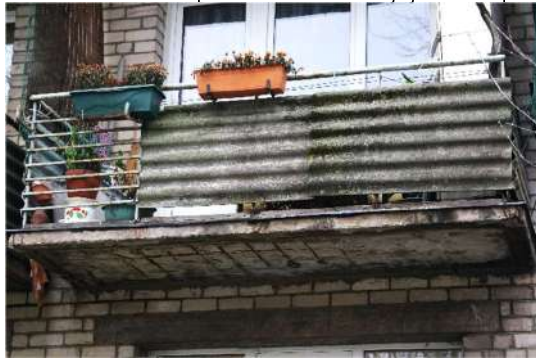
4.9.28. attēls

- 14.3 % apsekoto 318. sērijas balkonu konstrukcijās konstatēti bojājumi, kuru novēršanai nepieciešams veikt darbietilpīgus remontdarbus konstrukciju atjaunošanai gada laikā:
 - betona aizsargkārtas atslāņošanās un betona aizsargkārtas izdrupumi ir dziļāki par betona aizsargslāņa biezumu, korodējis stiegrojums (4.9.28. attēls);
 - betona izdrupumi pa plātnes perimetru ir dziļāki par 8 cm no plātnes malām, kopējais bojājumu apjoms ir lielāks par 50 % no plātnes perimetra (4.9.29. attēls);
 - visu iepriekš minēto bojājumu kopums (4.9.30. - 4.9.31. attēli).

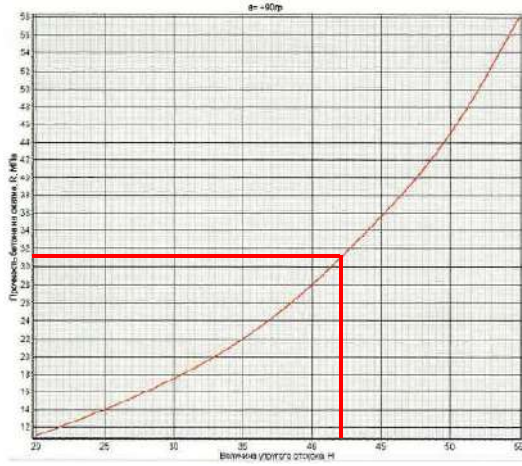
4.9.36. attēls

Atbilstoši noteiktajai betona spiedes stiprībai, pēc rokasgrāmatas¹⁰ 2. pielikuma tabulas tiek noteikta atbilstoša tuvākā betona marka, kas ir M300 (4.9.36. attēls). Noteiktā betona stiprības klase ir augstāka, nekā uzradīts sērijveida ēku projekta¹¹ dokumentācijā – M200, kas liecina, ka betona stiprība ēkas ekspluatācijas laikā nav samazinājusies vietās, kur nav konstatēti bojājumi.

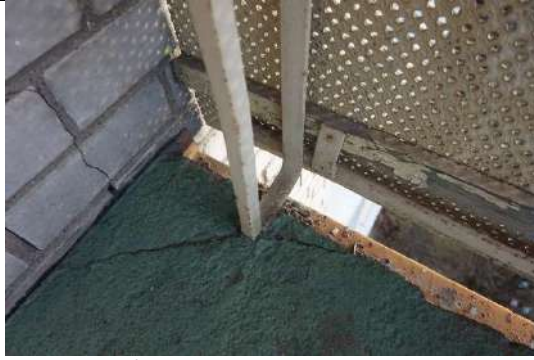
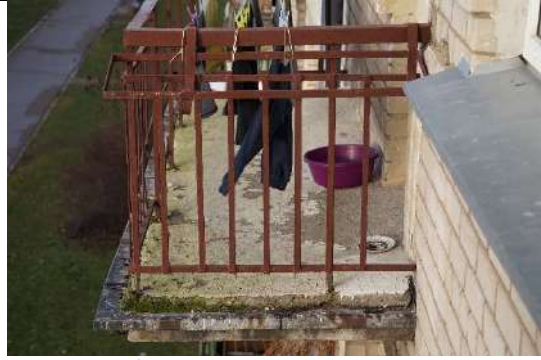
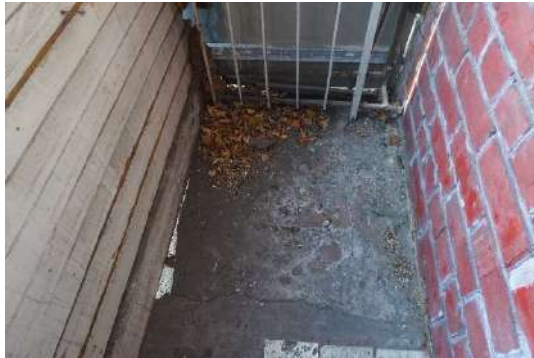
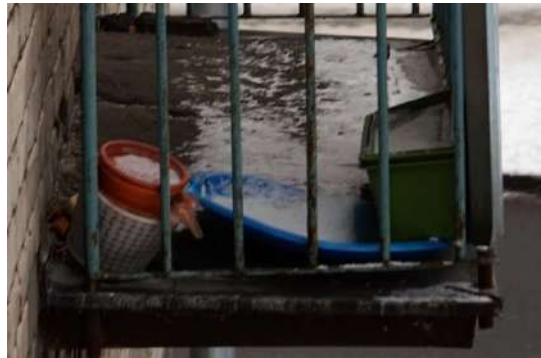
Apsekoto balkonu virsmas apdare ir novecojusi, bojāta, izlīdzinošā kārtā, kas izveidota virs hidroizolācijas, ir saplaisājusi (4.9.38. – 4.9.41. attēli).

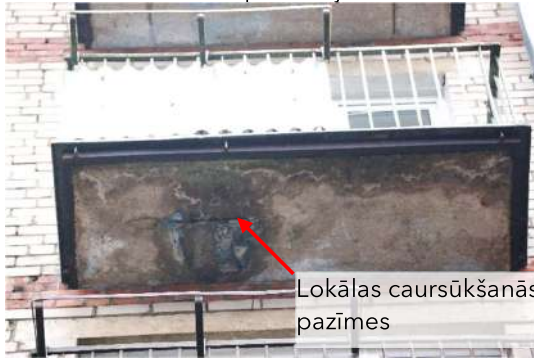
4.9.42. attēls

Apsekošanas laikā bojājumi, kas liecina par hidroizolācijas bojājumiem balkonu konstrukcijām (caursūkšanās pazīmes) konstatēti ~ 8 % 316. sērijas ēku balkonu konstrukcijām (4.9.32. - 4.9.44. attēli). 318. sērijas ēku balkonu konstrukcijām hidroizolācijas bojājumi tika konstatēti ~ 2 % no apsekotajām balkonu konstrukcijām (4.9.45. attēls).

Lokālas caursūkšanās pazīmes

konstatētie bojājumi ir jānovērš, hidroizolācijas stāvoklim pastiprinātu uzmanību pievēršot 316. sērijas daudzdzīvokļu ēku balkonu konstrukcijām.

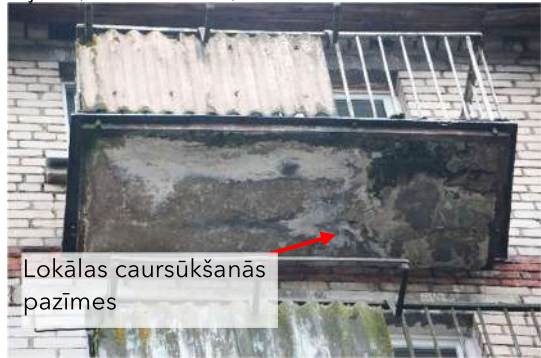
4.9.43. attēls

Lokālas caursūkšanās pazīmes

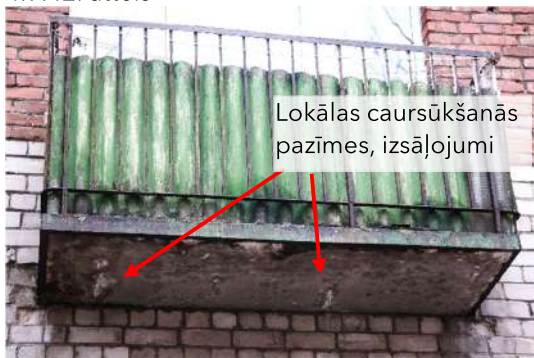
4.9.44. attēls

Lokālas caursūkšanās pazīmes, izsāļojumi

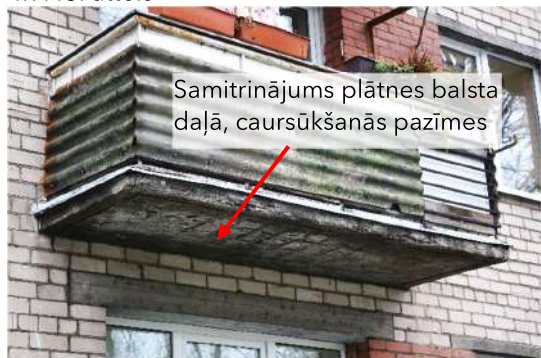
4.9.45. attēls

Samitrinājums plātnes balsta daļā, caursūkšanās pazīmes

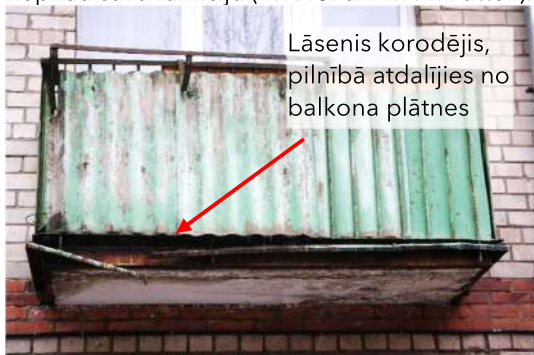
4.9.46. attēls

Balkonu konstrukcijām sākotnēji tikuši izveidoti cinkota skārda lāseņi, kas paredzēti lietusūdens novadīšanai no balkona plātnes konstrukcijas. Apsekošanas laikā konstatēts, ka lietusūdens novadsistēmas elementi balkonu konstrukcijām lielākoties ir bojāti, zuduši vai citādi nepilda savu funkciju (4.9.46. un 4.9.47. attēli).

Lāsenis korodējis, pilnībā atdalījies no balkona plātnes

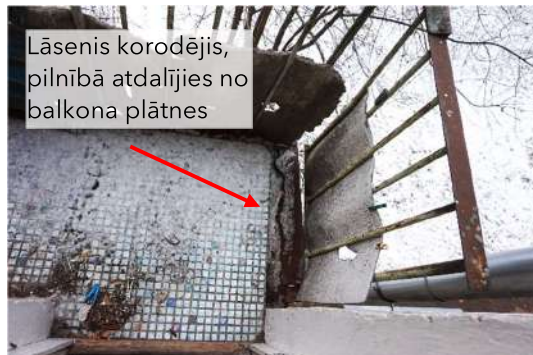
4.9.47. attēls

Lāsenis korodējis, pilnībā atdalījies no balkona plātnes

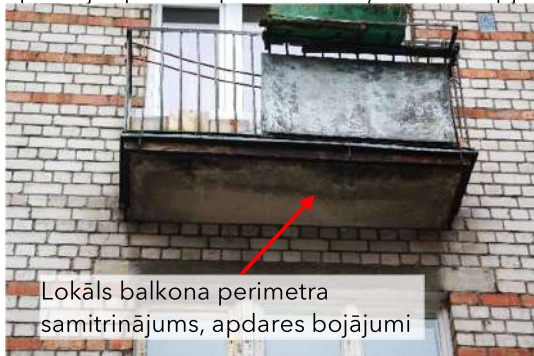
4.9.48. attēls

~ 85 % 316. sērijas ēku balkonu konstrukciju konstatēti bojājumi, kas liecina par neapmierinošu lietusūdens novadsistēmas tehnisko stāvokli - samitrinājuma paliekas plātnes apakšējās plaknes perimetra daļā dažādā apjomā (4.9.48. - 4.9.51. attēli).

Lokāls balkona perimetra samitrinājums, apdares bojājumi

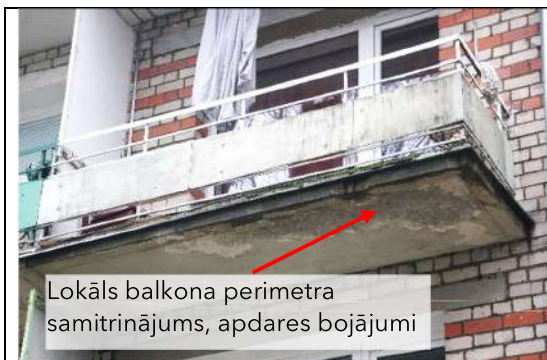
4.9.52. attēls

~ 89 % 318. sērijas ēku balkonu konstrukciju konstatēti bojājumi, kas liecina par neapmierinošu lietusūdens novadsistēmas tehnisko stāvokli - samitrinājuma paliekas plātnes apakšējās plaknes perimetra daļā, balkona konstrukcijas malu vertikālajās plaknēs, balkona plātņu malu erozija (4.9.52. - 4.9.55. attēli).

Lokāls balkona perimetra samitrinājums, apdares bojājumi

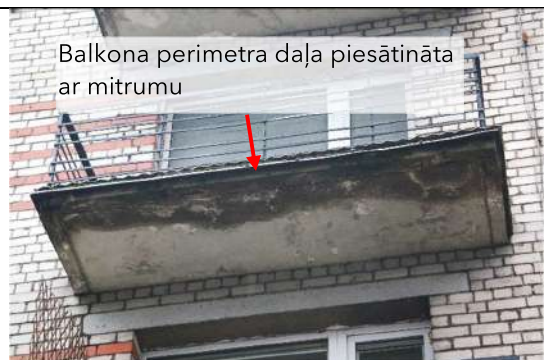
4.9.53. attēls

Balkona perimetra daļa piesātināta ar mitrumu

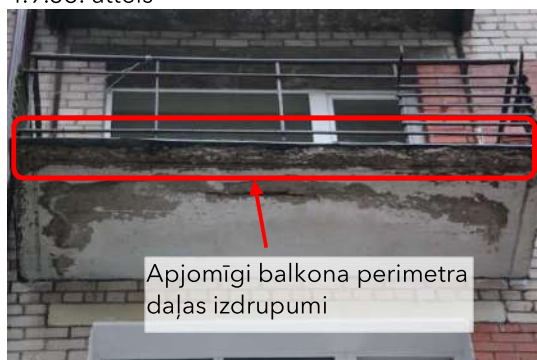
4.9.55. attēls

Apjomīgi balkona perimetra daļas izdrupumi

Neapmierinošs lietusūdens novadsistēmas tehniskais stāvoklis veicina ūdens infiltrāciju balkona konstrukcijās, kas veicina korozijas bojājumu rašanos stieģrojumam, kā arī cikliski sasilstot/atkūstot degradē betona struktūru un veicina betona izdrupumu rašanos, kas īpaši bīstami ir 318. sērijas ēku balkonu konstrukcijām, jo šiem balkoniem plātnes perimetra daļā ir iestrādāti norobežojošo konstrukciju balstījuma elementi, kas, sadrūpot betonam plātnes perimetra daļā, zaudē balsta daļas noturību, kā rezultātā norobežojošās konstrukcijas kļūst nedrošas ekspluatācijai.

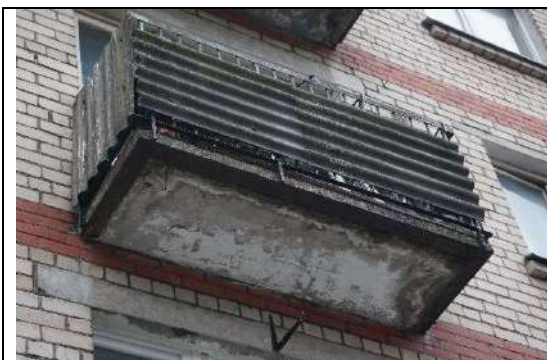
4.9.56. attēls

Balkonu norobežojošās konstrukcijas veidotas no metāla konstrukcijas režģiem, ar daļēju plātņu materiālu aizpildījumu - konstatēti ekspluatācijas laikā pārveidoti dažādi risinājumi, piemēram, azbestcementsa vijļotās loksnes (4.9.56. attēls), dēļu vairogņi (4.9.57. attēls), bitumena vijļotās loksnes (4.9.58. attēls) u.c. Konstatēti balkoni, kam plātņu aizpildījumam izmantotie materiāli deformēti (4.9.59. attēls) vai zuduši (4.9.60. un 4.9.61. attēli), kas rada apdraudējumu gan apkārtējai videi un iedzīvotājiem (elementam nokrītot), gan balkona ekspluatācijā (netiek nodrošinātas LBN 211-15 prasības, 56. punkts, kas paredz, ka atstarpes starp margu elementiem nedrīkst būt platākas par 0.15 m).

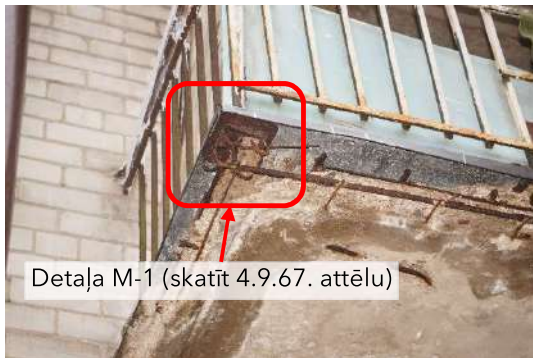
4.9.68. attēls

318. sērijas ēku balkonu konstrukciju norobežojošie elementi stiprināti pie tērauda detaļām, kas iestrādātas stiegrbetona plātnes perimetra daļā, tos piemetinot (4.9.66. un 4.9.67. attēli). Šī veida balkonu konstrukciju bojājumi plātnes perimetra daļā tieši ietekmē norobežojošo elementu stabilitāti un ekspluatācijas drošumu. Veidojoties betona izdrupumiem balkona plātnes perimetra daļā, norobežojošās konstrukcijas zaudē balstījumu (4.9.68. – 4.9.69. attēli) un kļūst nestabilas.

Detāļa M-1 (skatīt 4.9.67. attēlu)

Balkonu konstrukcijām, kam konstatēti izdrupumi perimetra daļā tādā apmērā, ka margu balstījuma detaļas kļūst vizuāli redzamas un atmosfēras nokrišņiem brīvi pieejamas, nepieciešams nekavējoties atjaunot norobežojošo konstrukciju balstījumu. Līdz balstījuma atjaunošanai, balkonu ekspluatācija nav pieļaujama.

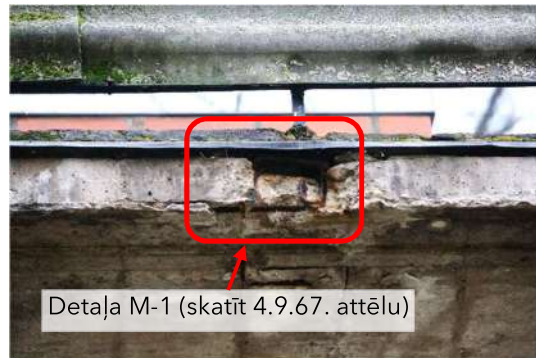
4.9.69. attēls

Detāļa M-1 (skatīt 4.9.67. attēlu)
