## Izpildshēma par fasāžu vertikālītāti

Objekts: Maskavas iela 258/k-3, Rīga

## Termogrāfija Maskavas iela 258 k-3

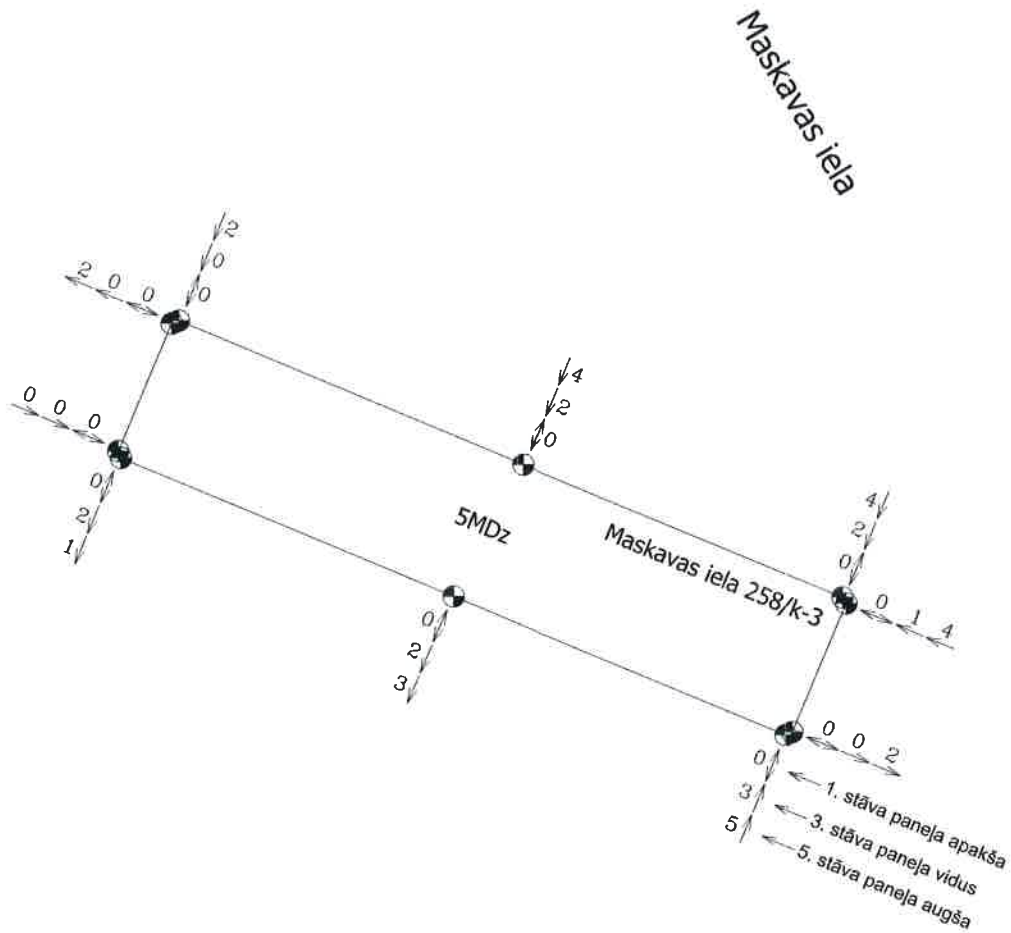
Topogrāfiskās informācijas  
novietojuma shēma

1. Bultas norāda fasādes nobīdes virzienu attiecībā pret apakšu, centimetros
2. Par izejas datiem ņemti 1.stāva sienas paneļa apakšas mērījumi
3. Uzmērīšanai izmantots elektroniskais tahimētrs TOPCON GT series ar precizitāti 2"
