## ZIŅOJUMS

"464. SĒRIJAS DAUDZDZĪVOKĻU DZĪVOJAMĀS ĒKAS"

RĪGA, JELGAVA

LĪGUMA Nr. E-TA-135-06-19/EM

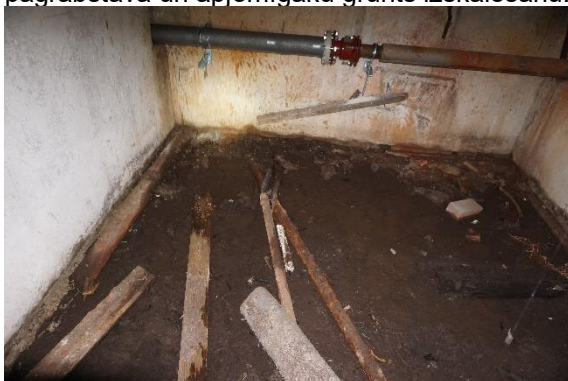
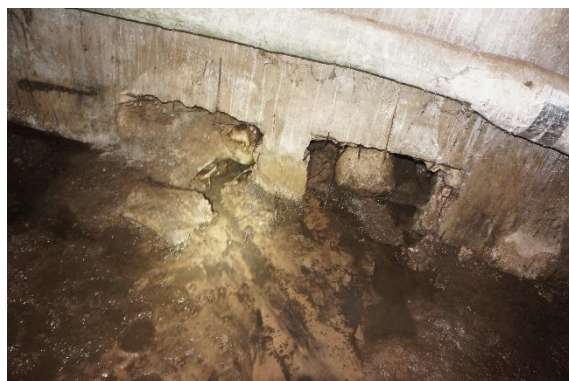
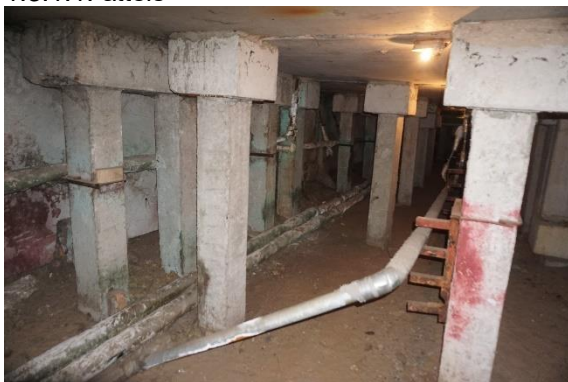
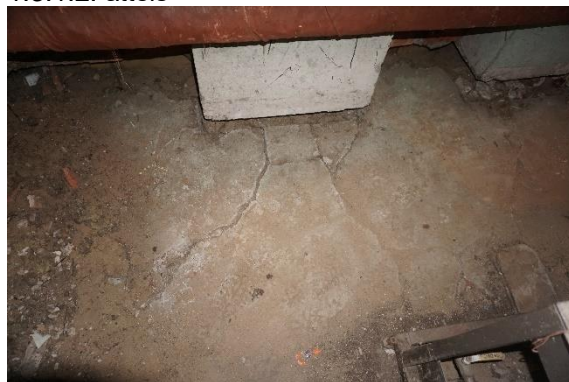
464. sērijas ēkām pagrabstāvā pamatu virszemes redzamā daļa ir veidota no dzelzsbetona gatavkonstrukciju (sienu paneļu) lentveida pamatiem ar paplašinājumu – *pēdu* – apakšējā daļā (1.3.1.1., 1.3.1.2. attēls) vai pāļu konstrukciju pamatiem ar redzamu pāļu galvu (1.3.1.3., 1.3.1.4. attēls)<sup>VII</sup>. Saskaņā ar ēku projektēšanas dokumentāciju un izpēti laikā konstatēto, nav izslēgta iespēja, ka zem lentveida pamatu paplašinājuma/*pēdas* ir pāļu pamatu režģogs un zem tā – pāļu pamatu tīkls.

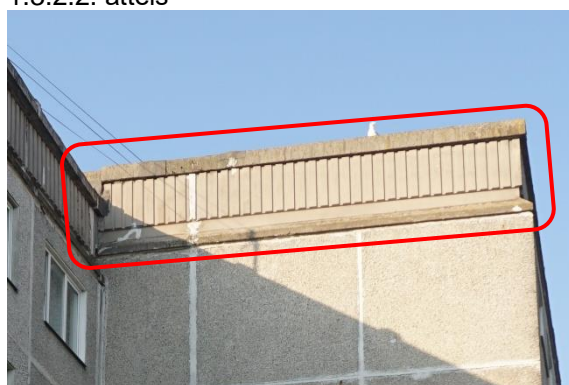
1.3.2.4. attēls

Jaunākā tipa ēku bēniņu stāvam pa ārējo perimetru ir izveidotas nesošās ārsienas no keramzītbetona gatavelementu paneļiem, uz kuriem balstīti jumta nesošās konstrukcijas paneļi (1.3.2.4. attēls).

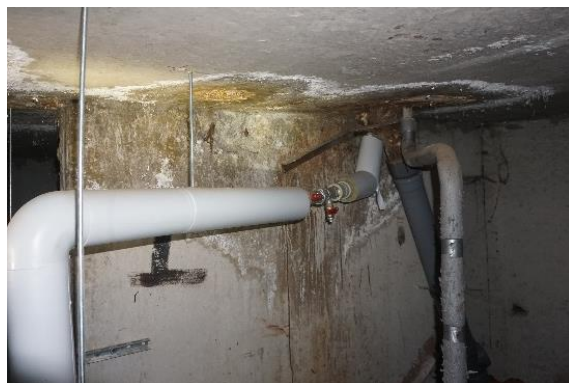
1.3.2.6. attēls

Nesošo sienu bojājumi, galvenokārt, konstatēti apsekoto ēku pazemes daļās. Lokāli konstatēts piesātinājums ar mitrumu (1.3.2.5. un 1.3.2.6. attēli), atslāņojusies vai nepietiekama betona aizsargkārtā, dzelzsbetona sienu paneļu stiebrojuma korozija (1.3.2.7. attēls). Atsevišķi paneļu savienojumu mezgli nav aizpildīti ar betona sastāvu, kā rezultātā savienojumus veidojošās stiegras un to metinātie savienojumi ir ar korozijas radītiem bojājumiem (1.3.2.8. attēls), bet elementi nav atslāņojusies un nav zaudējuši sākotnējo šķersgriezumu. Ārsienu paneļu konstrukcijās lokāli konstatēta apdares atslāņošanās un atsevišķas plaisas ar atvērumu līdz 1 mm (1.3.2.9. un 1.3.2.10. attēli). Lai noteiktu iespējamo pagrabstāva ārsienu deformāciju attīstību, ieteicams veikt deformāciju monitoringu. Saplaisājušo paneļu atrašanās vietas lokāli sakrīt ar aizsargapmaļu deformācijām un grunts iesēdumiem pie cokola paneļiem.

Nesošo sienu konstrukcijām, kam konstatēti bojājumi (stiegrojuma korozijas pazīmes un/vai betona atslāņošanās), ieteicams veikt remontdarbus saskaņā ar kāda izvēlētā ražotāja izstrādātu un betona Remonta sistēmā norādītu tehnoloģiju un materiāliem.

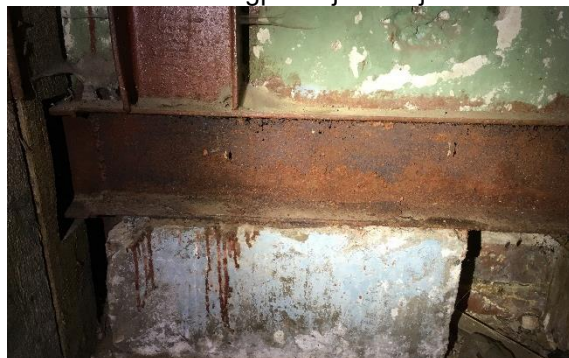
1.3.2.14. attēls

Vienai no apsekotajām ēkām, gala ārsienai pagrabstāvā tika konstatēta tērauda pastiprinājuma konstrukcija (1.3.2.13. attēls). Pastiprinājuma konstrukcijas elementiem ir konstatēti virspusēji korozijas bojājumi (1.3.2.14. attēls), jāveic elementu attīrīšana un aizsargpārklājuma atjaunošana.

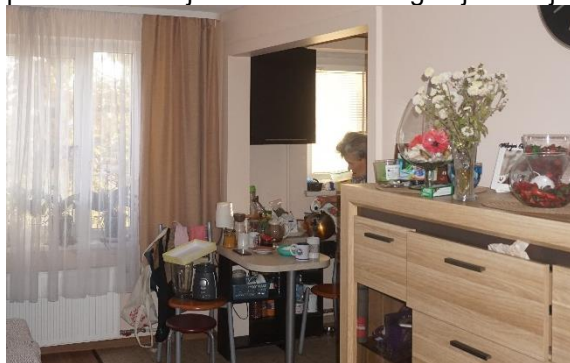
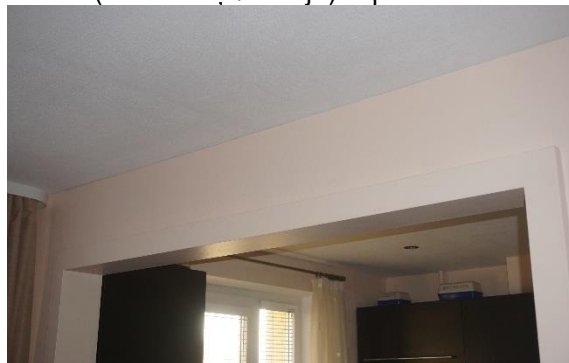
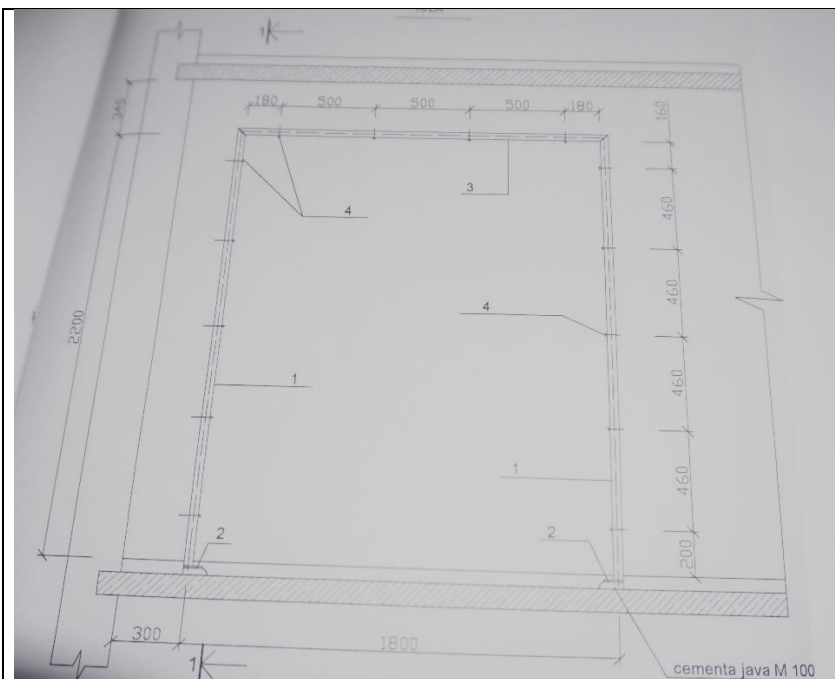
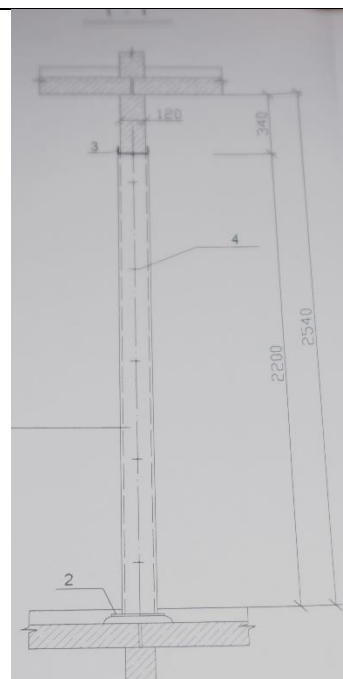
464. sērijas ēku izpētes ietvaros tika apsekota dzīvoklis, kur saskaņā ar normatīvo aktu prasībām, izstrādājot būvprojektu, ir izveidota aila (1.3.2.15.-1.3.2.18. attēls). Izveidotās ailes tuvumā esošajās nesošajās konstrukcijās netika konstatētas pazīmes, kas būtu radušās ēkas nesošo konstrukciju deformāciju rezultātā pēc veiktās pārbūves. Realizējot atsevišķus šāda tipa pārbūves risinājumus ēkā, tas nerada būtisku risku ēkas kopējā tehniskā stāvokļa pasliktināšanai, bet veicot sistemātisku nesošo šķērssienu pārbūvi, piemēram, vairākos stāvos izveidotas lielas ailes viena virs otras – tas var samazināt ēkas kopējo mehānisko stiprību un stabilitāti, līdz ar to šādos gadījumos pārbūves risinājumu realizēšanas gadījumā ir jāvērtē būve (vai tās daļa/sekcija) kopumā.

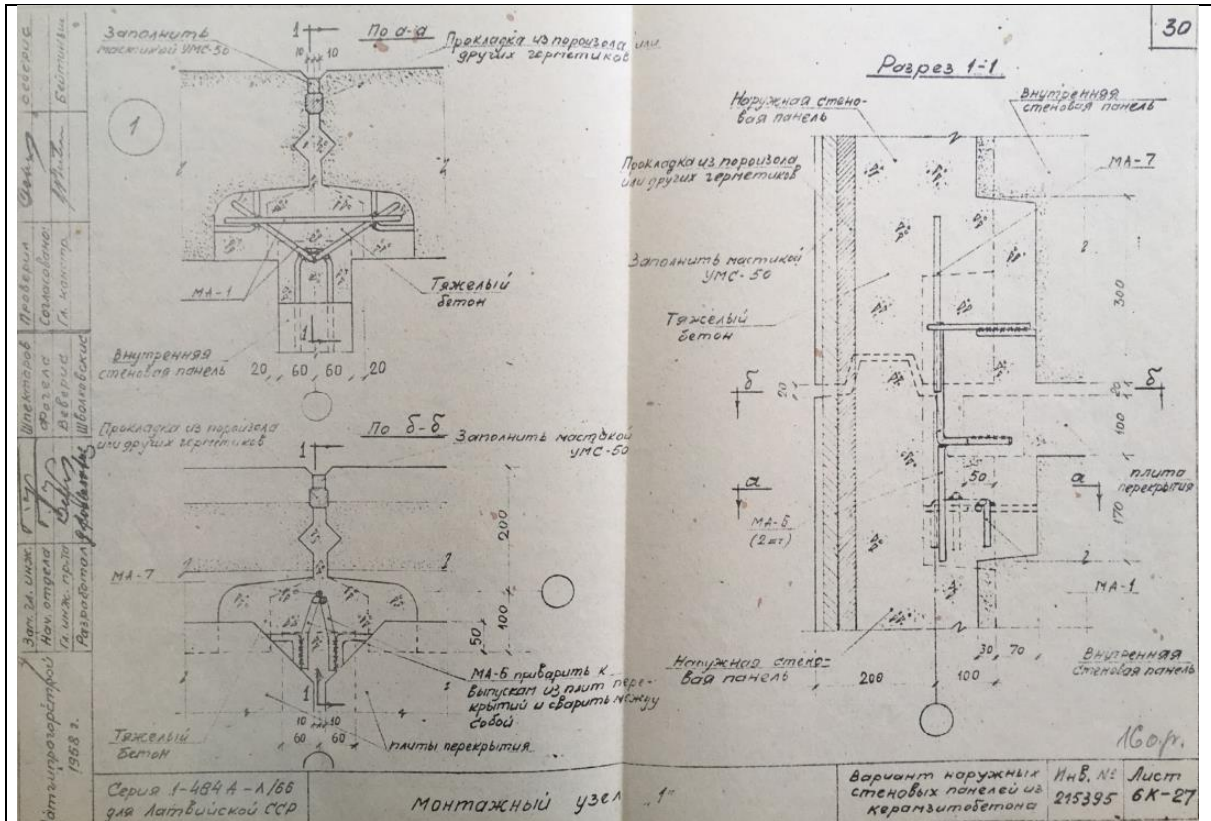
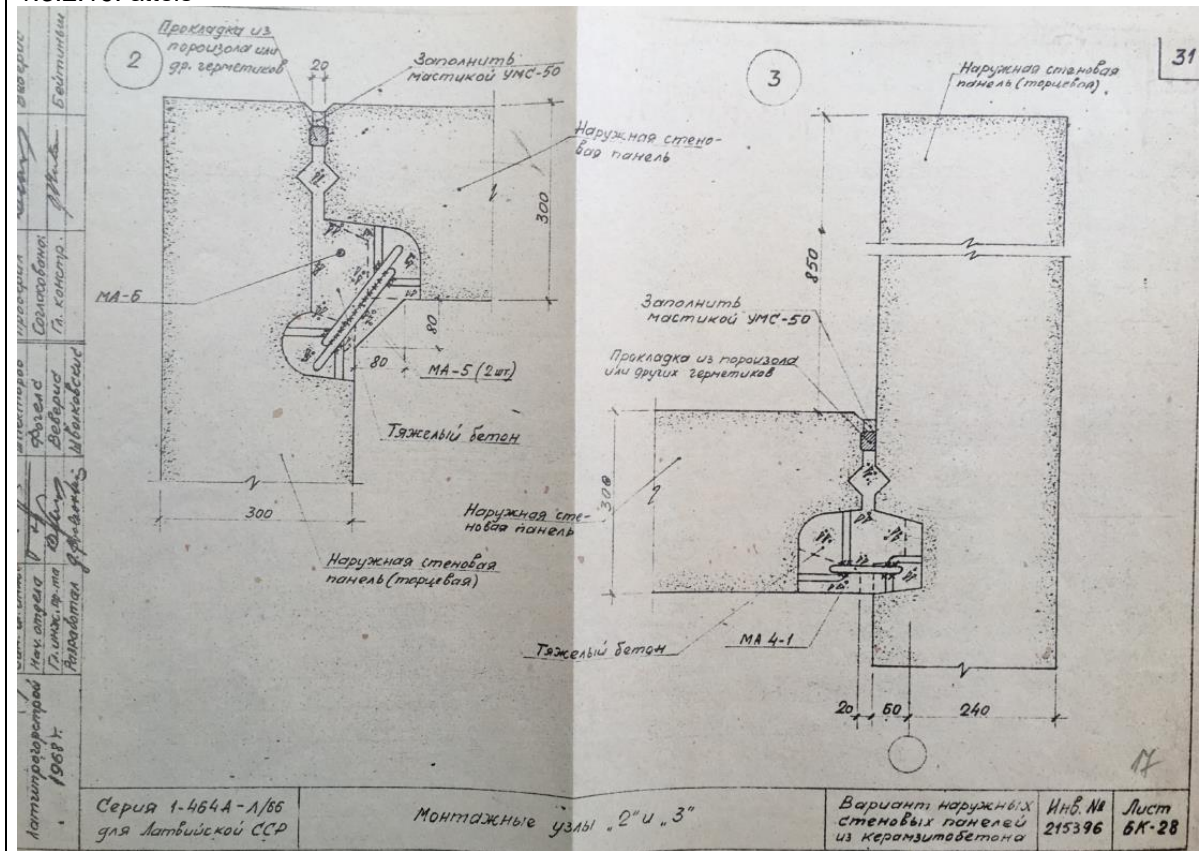
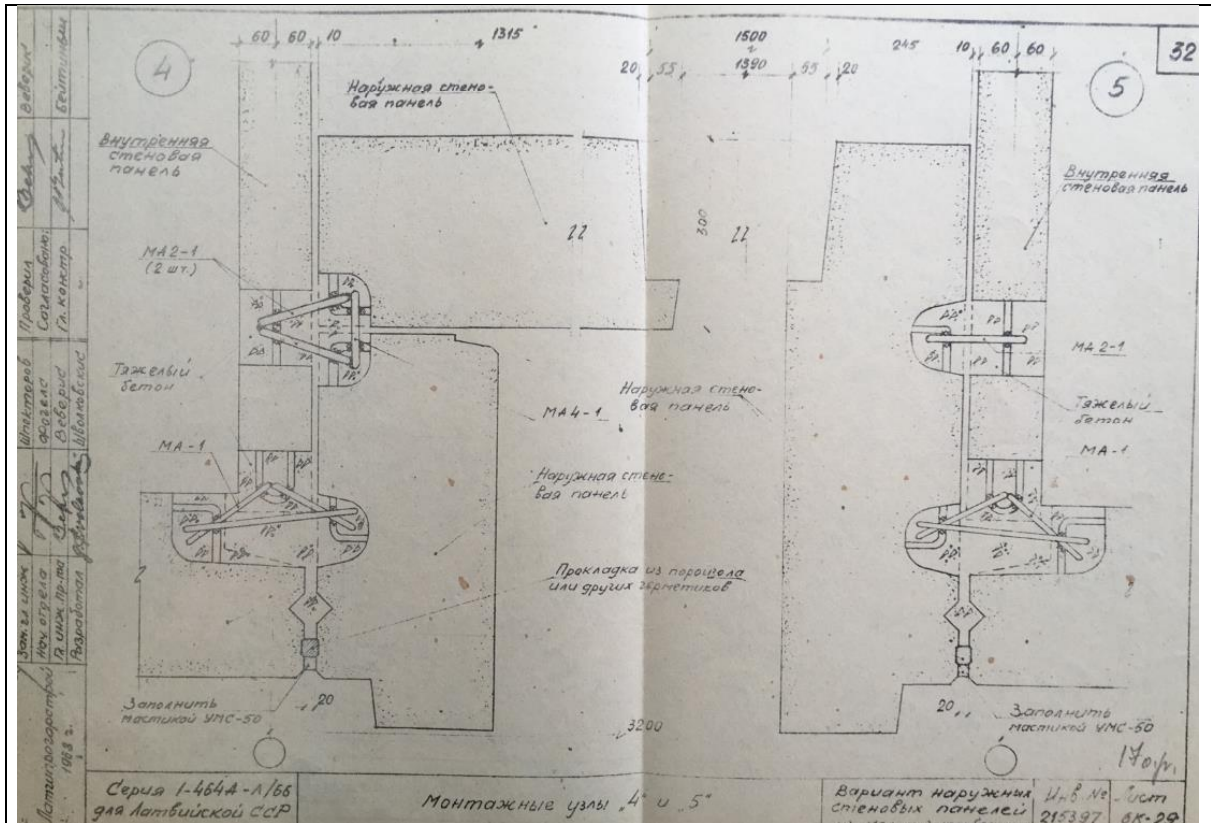
Saskaņā ar arhīvos atrodamo būvprojektēšanas dokumentācijas informāciju, ēkas ārējo paneļu gan savstarpēji, gan arī ar nesošajām iekšsienām savienoti, izmantojot ieliekamas tērauda A1 tipa stiegrojuma detaļas ar  $\varnothing 12\text{mm}$  (1.3.2.19. līdz 1.3.2.21. attēli). Savienojumi veidoti no paneļos iestrādātām cilpām, kuras savstarpēji tiek savienotas ar stiegru skavām, tās sametinot (skatīt arī Ziņojuma 14. pielikumu).

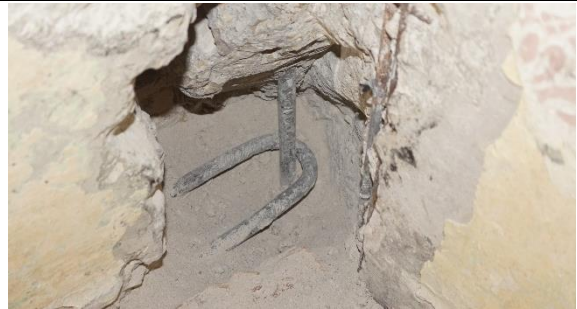
1.3.2.26. attēls

Mezglu apsekošanas laikā stiegrojuma cilpām un skavām gala sienas šuvēs netika konstatēta elementu korozijas pazīmes (1.3.2.25. nu 1.3.2.26. attēls). Zilpelēkā krāsa tērauda stiegru cilpām un skavu detaļām norāda uz labvēlīgiem ekspluatācijas apstākļiem, līdz ar to, regulāri veicot šuvju remontu un tādējādi uzturot starppaneļu šuves apmierinošā tehniskā stāvoklī, stiegrojuma cilpu un skavu elementu korozijas bojājumu attīstība tuvākajā laikā netiek prognozēta<sup>x</sup>. Izpētes laikā atsegtajos mezglu savienojumos konstatētie tērauda elementi ir apmierinošā tehniskajā stāvoklī.

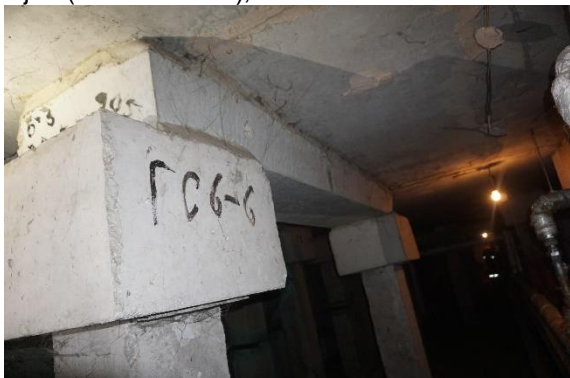
1.3.3.1. attēls

Jaunākā tipa ēku pagrabstāvā uz pājiem un uz nesošajām sienām ir balstītas dzelzsbetona sijas (1.3.3.1. attēls), uz kurām savukārt – ventilācijas šahtu gatavkonstrukcijas.

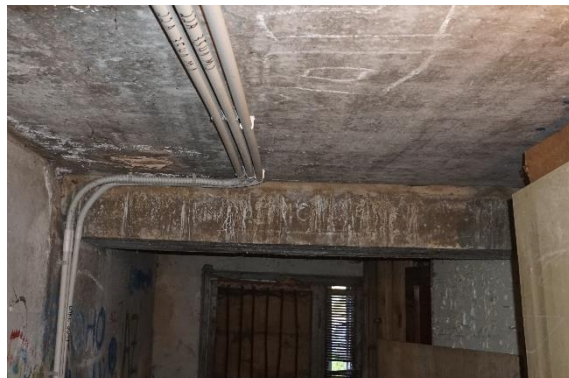
1.3.3.4. attēls

Lokāli siju elementiem tika konstatēti dažādi bojājumi – vertikāla rakstura plaisas pie siju balstījuma (1.3.3.3. attēls), samitrinājuma paliekas inženiertīklu tuvumā, notecējumi, un atsevišķi izsāļojumi uz betona virsmas (1.3.3.4. attēls), plaisas, betona aizsargkārtas atslāņošanās, stieģrojuma korozija (1.3.3.5. – 1.3.3.7. attēli). Atsevišķām sijām konstatēti korozijas radīti bojājumi, stieģrojuma atslāņošanās (1.3.3.8. attēls).

Siju tehniskais stāvoklis kopumā apsekotajās ēkās ir apmierinošs. Sijām, kam konstatēta stieģrojuma atslāņošanās, nepieciešams noteikt korozijas bojājumu pakāpi, attīrot to no korozijas un nosakot šķērsriezuma samazinājumu (ja stieģrojums ir zaudējis vairāk nekā 10 % no sākotnējā šķērsriezuma, nepieciešams veikt konstrukciju pastiprināšanu, pretējā gadījumā pieļaujams atjaunot konstrukciju sākotnējā stāvoklī). Vietās, kur konstatētas plaisas, kas orientētas sijas šķērsvirzienā un nav saistāmas ar stieģrojuma korozijas rezultātā atslāņojušos betona aizsargkārtu, nepieciešams uzsākt plaisu monitoringu, ar mērķi noteikt iespējamu deformāciju attīstību.

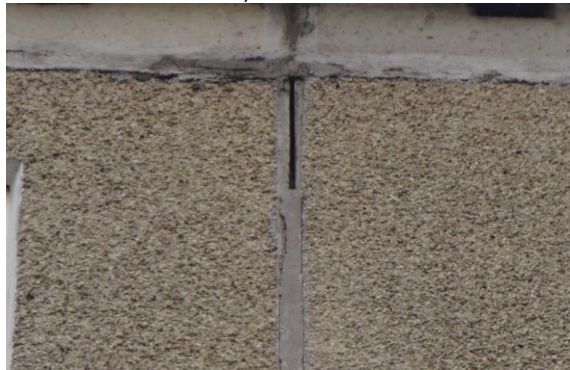
1.3.4.1. attēls

- plaisas un lokāli izrāvumi ārējo panelu saduršuvēs (1.3.4.1. un 1.3.4.2. attēls);
- plaisas, izdrupumi pagraba pārseguma paneļu savstarpējās saduršuvēs (1.3.4.3. attēls);
- lokālas bojājumi jumta segumā un jumta seguma salaidumos/pieslēgumos (1.3.4.4. attēls);
- nehermētiski atvērumi pagraba ārējās un pagraba pārsegumā (1.3.4.5. attēls);
- lokāli plīsumi ūdensvada, lietus ūdens un sadzīves kanalizācijas cauruļvados (1.3.4.5. un 1.3.4.6. attēls).

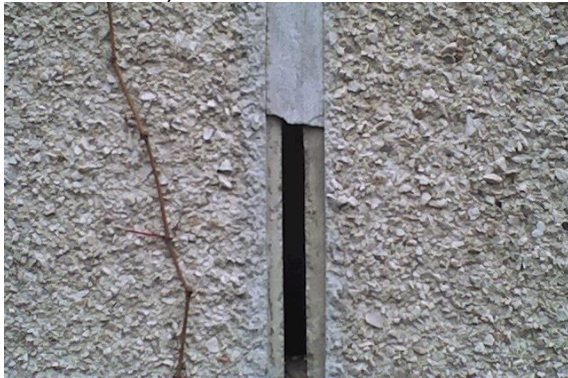
Starppaneļu šuvju remonts jāveic savlaicīgi – ikgadējā ēkas vizuālā apskatē konstatējot šuvju aizpildījuma plaisāšanu, paredzēt veikt remontdarbus, nepieļaujot šuvju aizpildījuma izrāvumus, jo izrāvumi rada nokrišņu ūdens infiltrācijas iespējamību un paneļu caursalšanas riskus, kā arī katrs šuvju aizpildījuma izrāvums ir uzskatāms par ēkas norobežojošo konstrukciju *termisko tiltu* (1.3.4.7. un 1.3.4.8. attēls).

1.3.4.7. attēls. Šuve apsekošanas laikā.

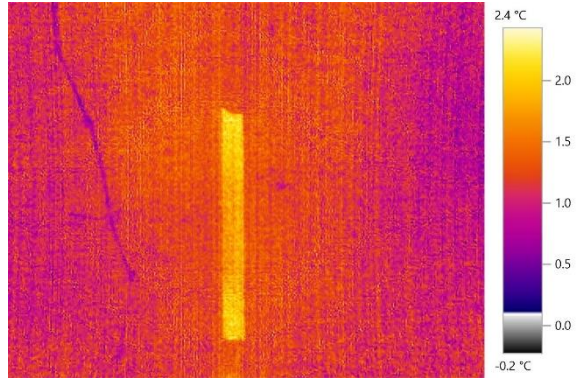
1.3.4.8. attēls. Šuve termogrāfijā.

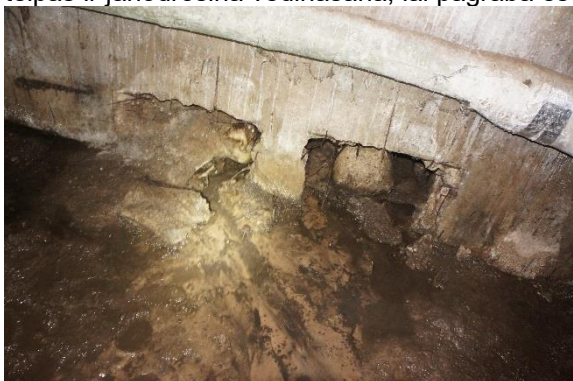
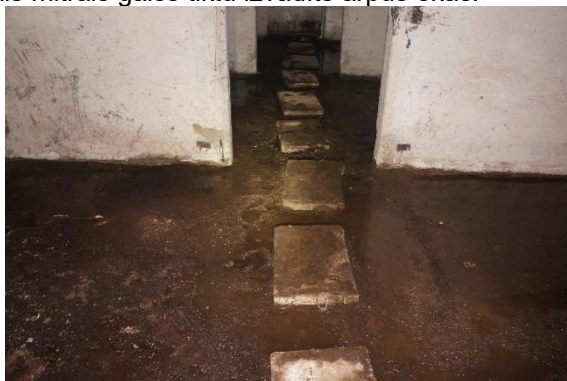
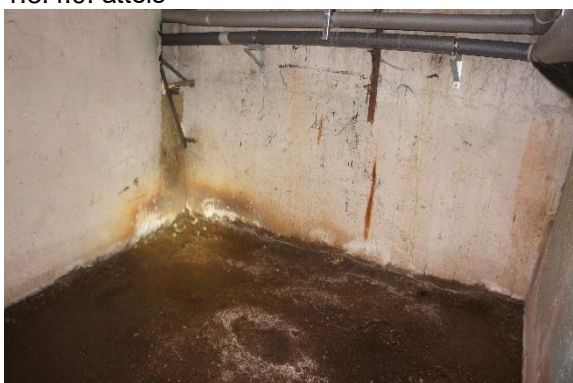
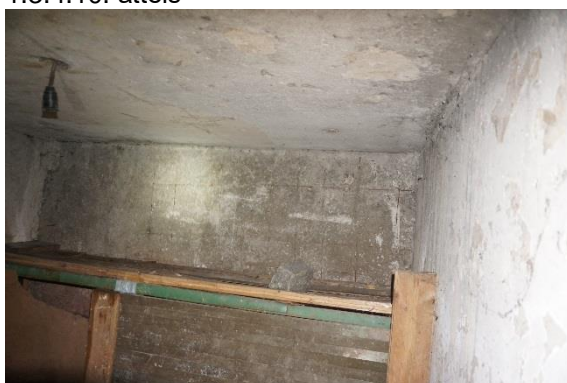
Lielākoties pagraba ārsienu un pamata horizontālā hidroizolācija ir apmierinošā tehniskā stāvoklī. Atsevišķu ēku pagrabos tika konstatēta gruntsūdeņu un/vai virsūdeņu infiltrācija, arī uzkrāšanās (1.3.4.9. – 1.3.4.12. attēls), kā rezultātā izveidojušies lokāli izskalojumi pagraba grīdās, pagraba platībās esošās konstrukcijas pakļautas ilgstošai, nelabvēlīgai mitruma ietekmei. Jānovērš gruntsūdeņu/virsūdeņu infiltrāciju pagraba platībās (skatīt Ziņojuma 1.3.1. sadaļu), kā arī pagraba telpās ir jānodrošina vēdināšana, lai pagrabā esošais mitrais gaiss tiktu izvadīts ārpus ēkas.

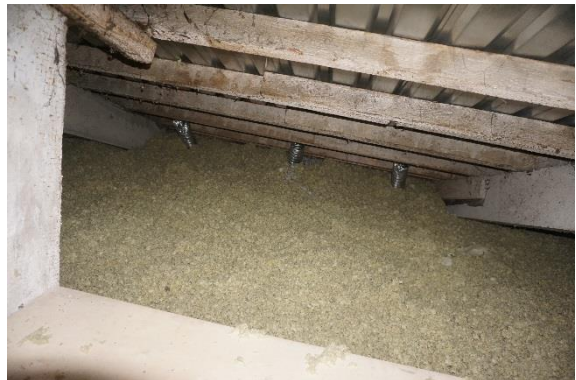
1.3.4.16. attēls

Atsevišķām apsekotajām ēkām ir veikti pasākumi norobežojošo konstrukciju, kas aptver lietderīgās apkurināmās platības, energoefektivitātes uzlabošanai: papildus siltumizolācijas slāņu izveide 5. stāva pārsegumiem, piemēram, 1.3.4.16. attēlā redzams, ka esošais pārsegums siltināts ar *beramo* minerālvati; veikta atsevišķu gala sienu siltināšana (1.3.4.17. attēls); ~ pirms 15 gadiem veikta ārsienu siltināšana ar putupolistirolu (1.3.4.18. attēls).

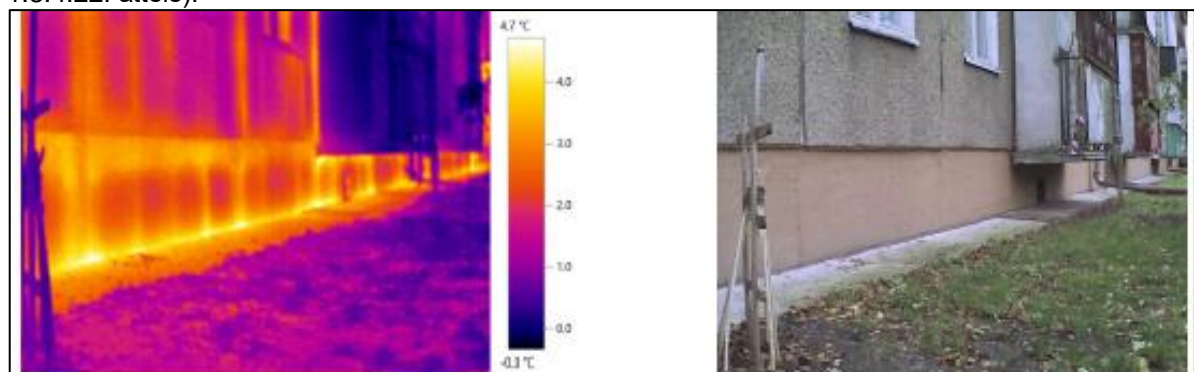
464. sērijas daudzdzīvokļu dzīvojamu ēku tehniskās izpētes ietvaros tika veikta ēkas norobežojošo konstrukciju termogrāfija<sup>xii</sup> (infrasarkanā starojuma vizualizācija). Būtiskākie siltuma zudumi (ieskaitot termiskos tiltus) ēkām konstatēti cokola zonā (1.3.4.19. attēls), ailu aizpildījumu salaidumos, ārsienas paneļu perimetrā un ārsienas paneļu un pārsegumu saduršuvēs (1.3.4.20. - 1.3.4.22. attēls).

1.3.4.19. attēls. Ēku cokola daļa.

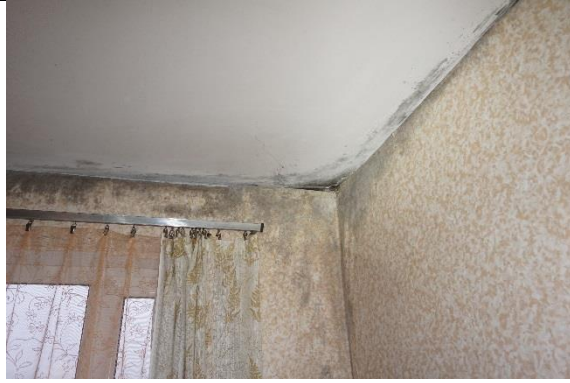
Būtiskāko termisko tiltu zonās rodas siltumenerģijas zudumi, kā arī rodas paaugstināta mikrobioloģiskā piesārņojuma veidošanās risks, kas arī tika konstatēts atsevišķu dzīvokļu apsekošanas laikā (1.3.4.23. un 1.3.4.24. attēls). Paaugstināta mikrobioloģiskā piesārņojuma rašanās zonās 464. sērijas ēkām, galvenokārt, tika konstatētas augstākā stāva ārsienas un pārsegumu savienojumu vietās (izteikti stūros). Jaunākā tipa ēkām paaugstināta mikrobioloģiskā piesārņojuma rašanās zonas ir arī dzīvokļos lodžiju sienu, nesošo šķērssienas un pārsegumu savienojuma vietās, kā arī kāpņu telpu sānu sienas.

1.3.4.23. attēls. *Piektā stāva stūra dzīvoklis.*

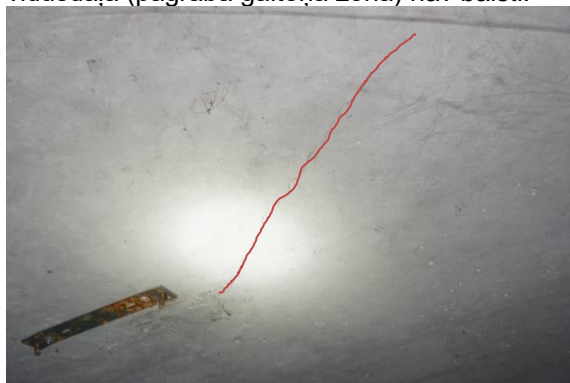
1.3.5.1. attēls

464. sērijas ēku pagrabstāva pārseguma paneļiem lokāli konstatētas paneļa šķērsvirzienā orientētas plaisas (1.3.5.1. attēls), kas veidojušās virzienā no vai uz paneļu ražošanas laikā ierīkotiem atvērumiem/vājinājumiem. Vairākām vecākā tipa ēkām pagrabstāvā lokāli tika konstatētas plaisas pie balstījuma uz šķērssienām, ar plaisu atvērumu 0.6 - 0.9 mm, lokāli - 2.5 mm, bet būtiskas izlieces paneļiem netika konstatētas. Vairākās ēkās fiksētās analogās plaisas liecina, ka, visticamāk, to veidošanās ir saistīta ar vairākiem faktoriem: ēkas būvniecības laikā pieļautām neprecizitātēm, piemēram, nesošo sienu augšējās daļas ierīkošana dažādos līmeņos; fakts, ka paneļi, kurus ir paredzēts balstīt pa perimetru uz sienām, faktiski nav balstīti pa perimetru, bet to garenvirziena malu vidusdaļā (pagraba gaitēna zonā) nav balsti.

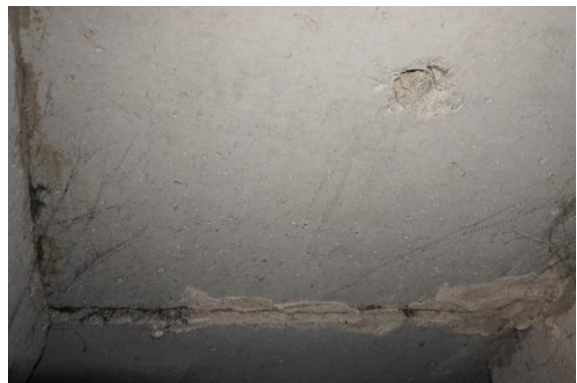
1.3.5.2. attēls

Pārseguma paneļiem tika konstatētas plaisas saduršuvēs, vietām pilnīgi vai daļēji izdrupušas šuves (1.3.5.2., 4.3.5.3. attēls). Atsevišķiem pagraba pārseguma paneļiem, konstatēta lielāka izliece,

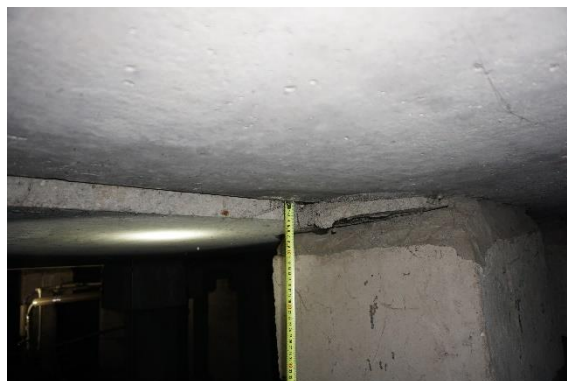
1.3.5.4. attēls

nekā blakus esošajiem paneļiem (1.3.5.4. attēls), bet ņemot vērā, ka paneļu saduršuvēs netika konstatētas plaisas vai pildvielas izkrišana un paneļi ir bez citām deformāciju pazīmēm, kas liecinātu, ka tās radušās ekspluatācijas laikā, ir pamatoti uzskatīt, ka paneļa izliekums ir radies jau elementu ražošanas laikā.

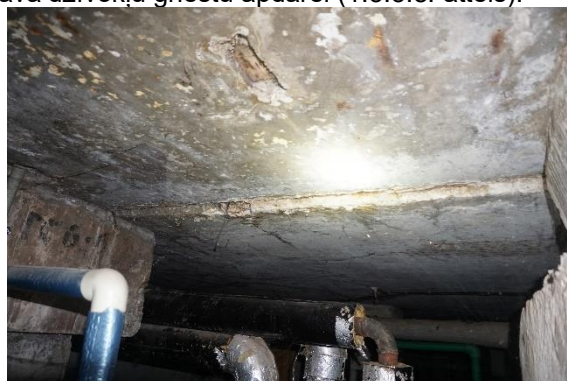
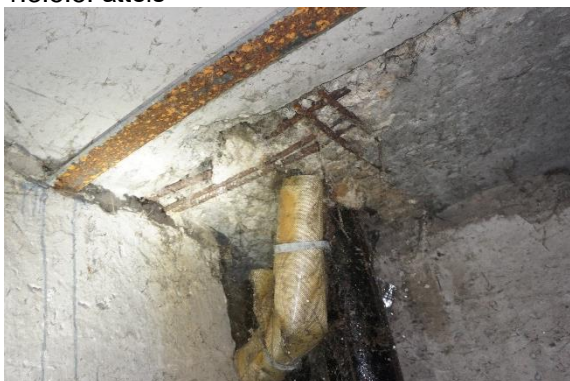
Vairumā ēku tika konstatēti lokāli pārsegumu virsmu mitruma izraisīti bojājumi (1.3.5.5. – 1.3.5.7. attēls) – samitrinājuma paliekas, izsāļojumi uz virsmas, saduršuvju bojājumi, betona izdrupumi, atsegti stiebrojumi ar korozijas bojājumiem –, kas radušies galvenokārt inženiertīklu stāvvadu bojājumu vai kādreizēju inženiertīklu avārijas seku rezultātā. Nokrišņu infiltrācijas pazīmes tika konstatētas arī vairāku apsekoto ēku pēdējā stāva dzīvokļu griestu apdarei (1.3.5.8. attēls).

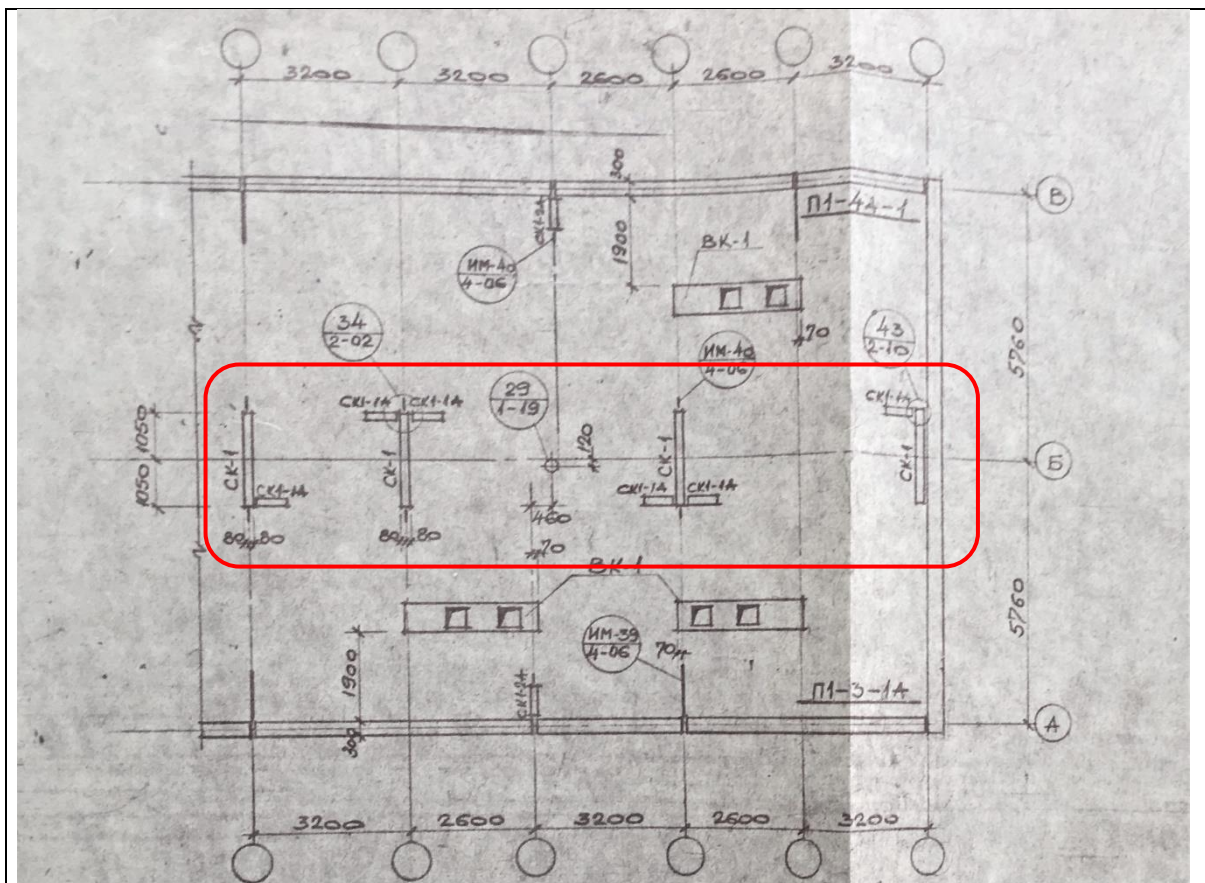
1.3.6.5. attēls<sup>XV</sup>

Apsekošanas laikā konstatētie būvju telpiskās noturības risinājumi jaunākā tipa ēkām ar bēniņiem ir citādāki, nekā uzrādīts apsekošanas veicējam pieejamajā projektu dokumentācijā (kurā uzrādītie risinājumi arī ir savstarpēji atšķirīgi) (1.3.6.5. un 1.3.6.6. attēli).

Projektu dokumentācija paredzēts, ka pie katra U veida jumta paneļa balstošā paneļa ir ēkas garenvirzienā orientēts panelis, veidojot T burta veida konstrukciju – apsekošanas laikā šāda risinājuma realizācija netika konstatēta nevienā no ēkām.

Saskaņā ar iepriekš rakstīto Jaunākā tipa ēkām ar tehniskajiem bēniņiem jumta konstrukcijas telpiskās noturības elementi nav izbūvēti saskaņā ar tipveida projektu dokumentāciju, kas var būt par iemeslu konstatētajiem jumta konstrukciju defektiem šajās ēkās (detalizēti skatīt Ziņojuma 1.3.7. sadaļu).

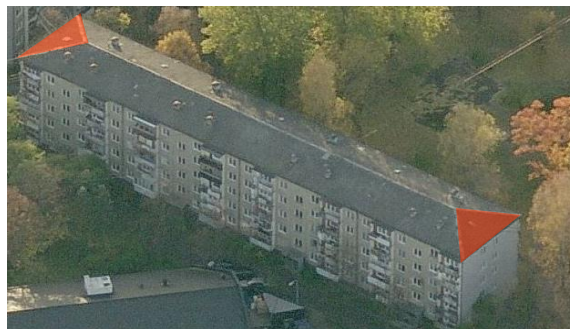
1.3.7.2. attēls<sup>XVIII</sup>

Perpendikulāri ēkas garenasij izvietotas dzelzsbetona gatavkonstrukciju spāres, ēkām ar četrslīpņu jumta izbūvi – gala sienu tuvumā esošā nesošā konstrukcija veidota no koka konstrukcijas elementiem (1.3.7.2., 1.3.7.7. un 1.3.7.8. attēls). Dzelzsbetona spārēm konstatētas lokālas stiegras, kas ir bez stiegrojuma aizsargkārtas, atsevišķiem koka konstrukciju elementiem (spārēm) konstatēts piesātinājums ar mitrumu, kas liecina par lokālu jumta seguma caurtecēšanu. Jumta spāru tehniskais stāvoklis kopumā ir apmierinošs, dzelzsbetona gatavkonstrukcijām, kurām ir atsegts stiegrojums, ir jāveic bojāto dzelzsbetona gatavkonstrukciju remonts saskaņā ar kāda izvēlētā ražotāja izstrādātu un betona Remonta sistēmā norādītu tehnoloģiju un materiāliem, un nepieciešams novērst jumta seguma caurtecēšanu.

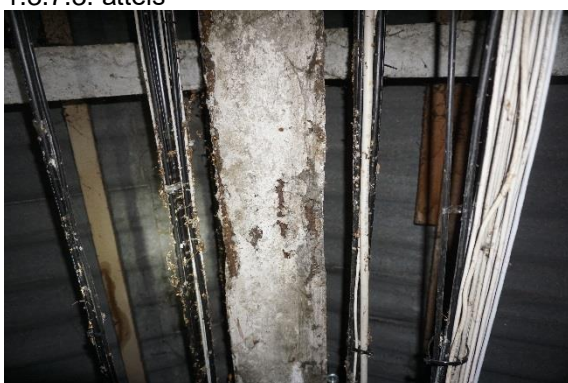
1.3.7.5. attēls

Jumta konstrukcijas ir bez konstatētiem defektiem un bojājumiem, kas liecinātu par to mehāniskās stiprības vai stabilitātes samazinājumu. Jumta krēsla sijām konstatētas lokāla stieģrojuma aizsargkārtas atslāņošanās (1.3.7.5. attēls), atsegtajām stieģrām un ieliekamajām tērauda detaļām konstatēta virspusēja korozija. Jumta krēsla konstrukcija ir apmierinošā tehniskā stāvoklī. Korodējušajām ieliekamajām detaļām un metinājuma savienojumiem ir ieteicams veikt tērauda elementu attīrīšanu no korozijas un izveidot pretkorozijas aizsargpārklājumu, dzelzsbetona gatavkonstrukcijām, kurām ir atsegtis stieģrojums, ir jāveic bojāto dzelzsbetona gatavkonstrukciju

remonts saskaņā ar kāda izvēlētā ražotāja izstrādātu un betona remonta sistēmā norādītu tehnoloģiju un materiāliem.

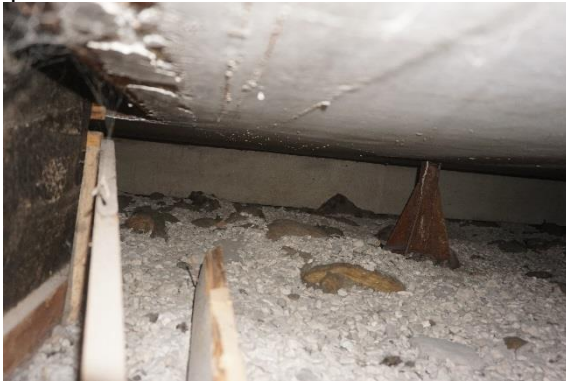
1.3.7.9. attēls

Jaunākā tipa ēku Variantam bez bēniņiem veidota divslīpju jumta konstrukcija ar kritumu uz ēkas centrālo garenasi. Ēkām nav izveidoti bēniņi, tādēļ nesošo konstrukciju apsekošana veikta lokāli, vietās, kur konstrukcijas bijušas vizuāli pieejamas – no startelpas starp pārsegumu un jumta konstrukciju pie jumta lūku izejām. Jumta nesoša konstrukcija veidota no dzelzsbetona gatavkonstrukciju sijām, kas balstās uz ēkas nesošajām sienām, uz sijām uzstādīta dzelzsbetona pārseguma paneļu konstrukcija (1.3.7.9. un 1.3.7.10. attēli).

Pazīmes, kas liecinātu par būtiskām jumta nesošo konstrukciju deformācijām (jaunākā tipa ēku variantam bez bēniņiem) netika konstatētas, un kopumā jumta konstrukciju nesošie elementi ir apmierinošā tehniskā stāvoklī.

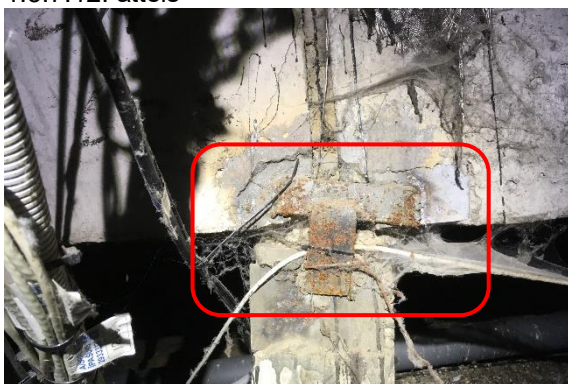
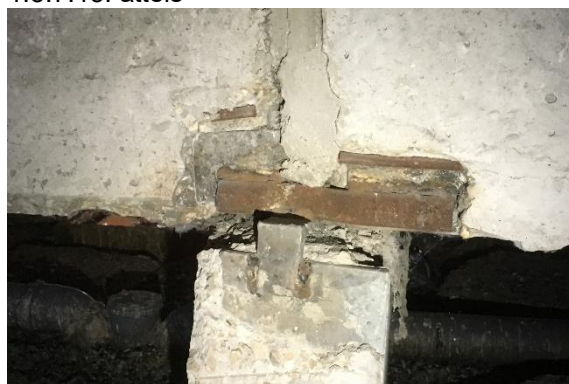
U veida paneļi savstarpēji savienoti ar plāksnēm, kas piemetinātas pie paneļos iestrādātām tērauda ieliekamajām detaļām un pie dzelzsbetona paneļa, uz kura tie ir balstīti (1.3.7.14. un 1.3.7.15. attēli). Tērauda savienojumu elementiem konstatēta virspusēja korozija.

Tērauda ielikamajām detaļām un metinājuma savienojumiem bēniņos ir ieteicams veikt tērauda elementu attīrīšanu no korozijas un izveidot pretkorozijas aizsargpārklājumu.

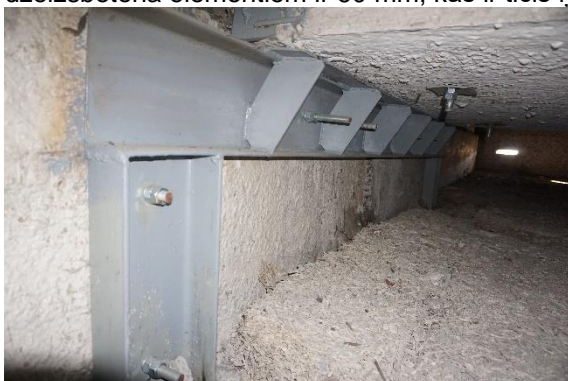
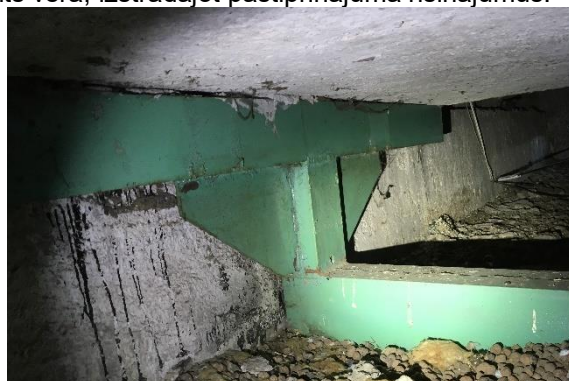
Divās no apsekotajām ēkām, U veida panelim konstatēts izveidots pastiprinājuma risinājums (1.3.7.16. un 1.3.7.17. attēli), kas kompensē nepietiekamu paneļa balstījumu uz ēkas gala sienas paneļa (vienā no šīm ēkām pastiprināšanas risinājums realizēts pēc tam, kad bija noticis daļējs jumta konstrukcijas sabrukums<sup>XXI</sup>). Tikai vienā no apsekoto ēku galiem tika konstatēts papildu panelis, kas nodrošina pietiekamu jumta U veida paneļa balstījumu pie gala sienas (1.3.7.18. attēls). Vairākās apsekotajās ēkās, konstatēts nepietiekams U veida paneļu atbalsta garums gan uz gala sienu paneļiem, gan uz nesošajām šķērssienām (mazāks par 5 cm), plaisas U veida paneļu balstījuma mezglos, nekvalitatīvi/bojāti balsta mezgli (1.3.7.19. un 1.3.7.23. attēli).

U veida paneļu balstījuma vietas, kur nav pietiekams paneļa atbalsta virsmas garums (< 5 cm) un konstatētas plaisas paneļa balstmezgļos, ir jāpastiprina, lai novērstu jumta konstrukcijas iebrukšanas risku, jo bez nepietiekamā atbalsta laukuma vēl viens no iespējamajiem jumta U veida paneļu bojājumu rašanās iemesliem ir iespējamās jumta konstrukciju deformācijas, kas radušās ne pēc ēku projektu dokumentācijas izbūvētās bēniņu telpiskās noturības elementu sistēmas dēļ. Ziņojuma 2. sadaļā un 15. pielikumā ir aprakstīti un redzami jumta U veida paneļu iespējamie pastiprinājuma varianti, kas ir papildināti ar atgāžņiem, kas konstatēto bojājumu zonās uzlabo telpiskās noturības nodrošināšanu, kompensējot bēniņos neizbūvētos telpiskās noturības elementus (skatīt Ziņojuma 1.3.6. sadaļu). Konstruktīvi nepieciešamais minimālais balstījuma platums saliekamā dzelzsbetona elementiem ir 60 mm, kas ir ticis ņemts vērā, izstrādājot pastiprinājuma risinājumus.

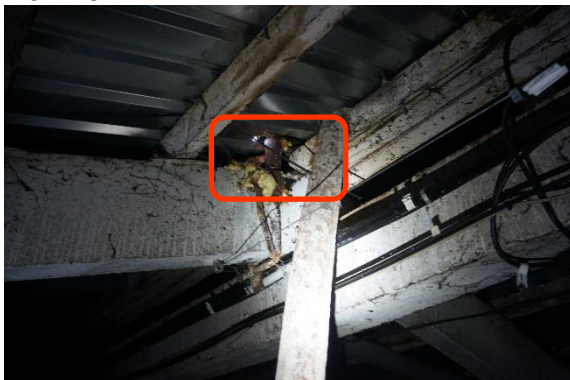
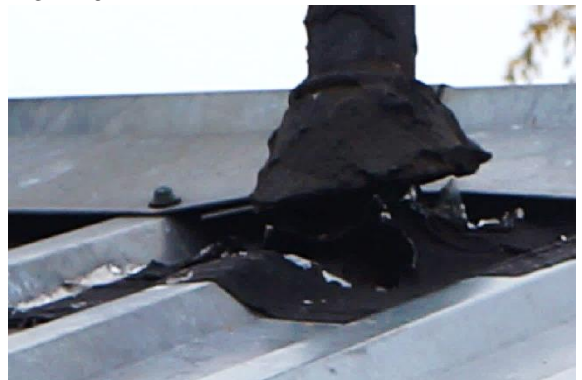
Profilēto metāla un viļņoto šīfera lokšņu jumta segumiem konstatēti lokāla rakstura bojājumi, galvenokārt, atsevišķi nehermētiski seguma šķērsojumi un jumta seguma salaidumi (1.3.7.30. un 1.3.7.31. attēli), kopumā profilēto metāla un viļņoto šīfera lokšņu jumta segumi ir apmierinošā tehniskā stāvoklī. Nepieciešami lokāli remontdarbi.

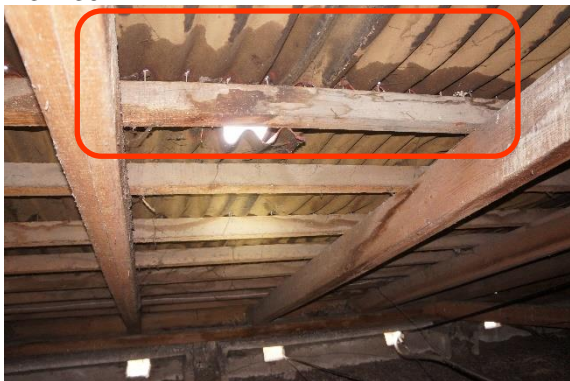
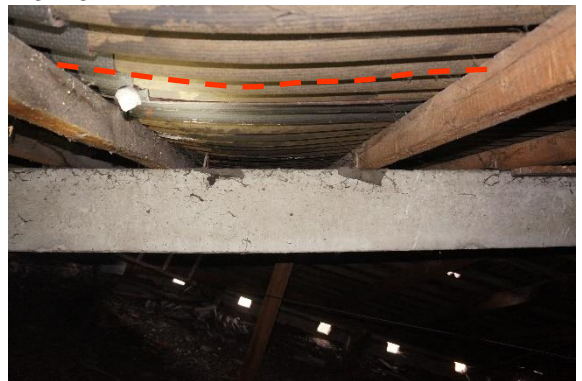
Viļņoto bitumena lokšņu jumta segumam tika konstatēti būtiski trūkumi/nepilnības – iztrūkst kores noselementi, savstarpējie lokšņu savienojumi un pieslēgumi nehermētiski, loksnes deformētas, konstatēta seguma caurtecēšana. Bitumena viļņoto lokšņu seguma tehniskais stāvoklis vairumā gadījumu ir vērtējams kā neapmierinošs, nepieciešama pilnīga seguma nomaiņa (1.3.7.32. - 1.3.7.33. attēls).

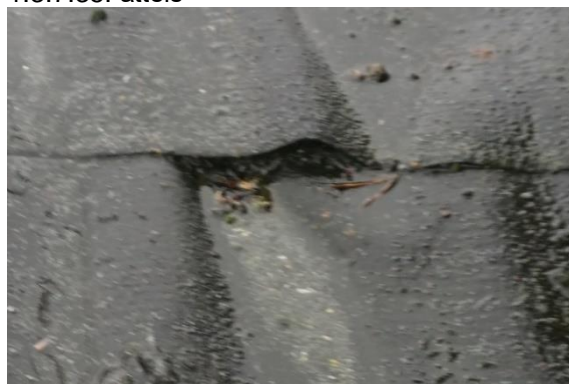
1.3.7.37. attēls

vietām - nehermētiski seguma salaidumi (1.3.7.37. attēls), pie inženiertīklu balstiem izveidojušies bojājumi.

Jumta seguma tehniskais stāvoklis ir vērtējams kā apmierinošs, ir ieteicams veikt lokālus seguma remontdarbus.

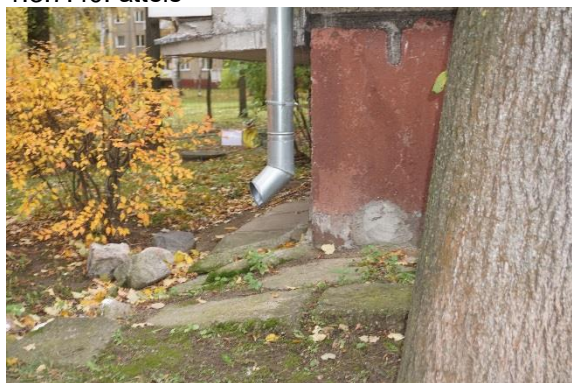
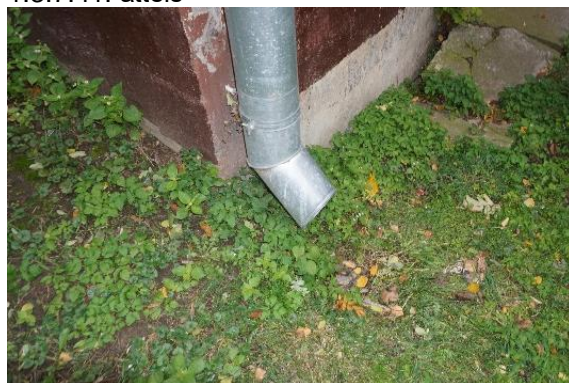
Vecā tipa ēkām izveidota ārējā lietus ūdens novadsistēma, sistēmas elementi (teknes, notekas), veidotas no skārda. Daļa noteku izvadi ir savienoti ar centralizēto lietus ūdens kanalizācijas sistēmu (1.3.7.40. attēls), vietām uzstādīti risinājumi, lai savāktos lietus ūdeņus atvirzītu tālāk no ēkas (1.3.7.41. attēls). Atsevišķās vietās lietus ūdens tiek novadīts tieša ēkas tuvumā (1.3.7.42. un 1.3.7.43. attēls).

Lietus ūdens notekas un teknes kopumā ir apmierinošā tehniskā stāvoklī, tām tiek veikti remontdarbi un nomaiņa, ir ieteicams nodrošināt lietus ūdeņu novadīšanu tālāk no ēkas ārsienu pamatu konstrukcijām, iespēju robežās apsvērt iespēju lietus ūdens novadīšanas sistēmu pieslēgt centralizētai lietusūdens savākšanas sistēmai.

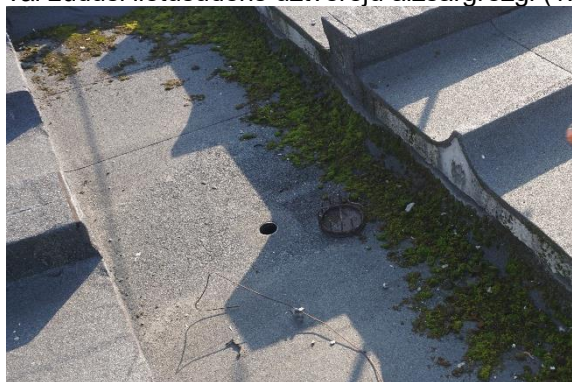
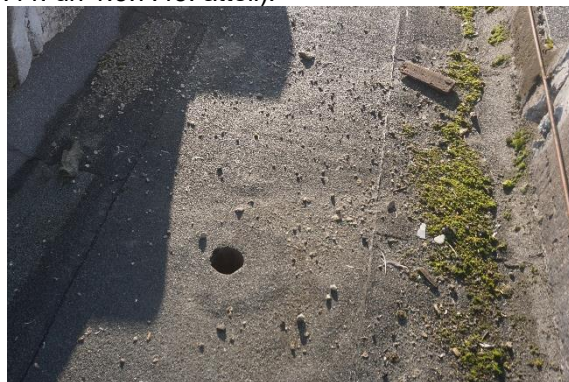
Jaunākā tipa ēkām izveidota iekšējā lietusūdens novadsistēma. Jumta nesošās konstrukcijas centrālajā panelī izveidoti atvērumi notekcauruļu izvadiem. Apsēkotajām ēkām lokāli konstatēti bojāti vai zuduši lietusūdens uztvērēju aizsargrežģi (1.3.7.44. un 1.3.7.45. attēli).

Kopumā apsekojamo ēku lietusūdens novadsistēma ir apmierinošā tehniskā stāvoklī. Nepieciešams atjaunot bojātos un zudušos lietusūdens uztvērēju aizsargrežģus un ieteicams regulāri

veikt jumtu apsekošanu, lai uzraudzītu iespējamu uztvērēju aizsprostošanos, kas var izraisīt apjomīgu ūdens uzkrāšanos U veida šķērsriezuma paneļos.

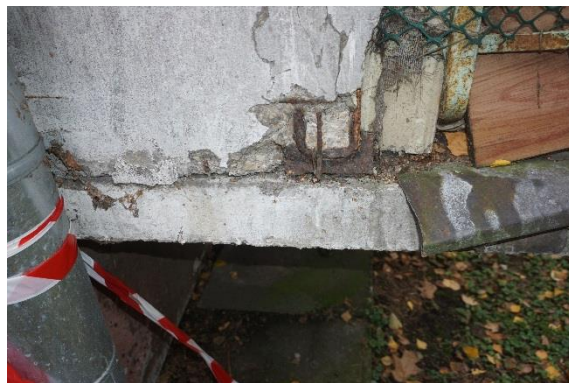
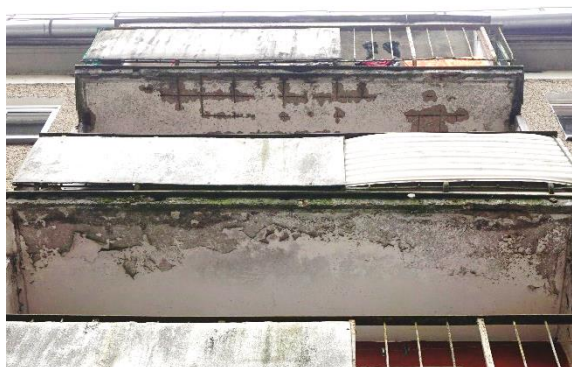
Balkonu plātnēm un sānu paneļiem konstatētas plaisas, vietām atslāņojusies stiegrojuma aizsargkārtā, atsegtais stiegrojums ir ar virspusēju koroziju (1.3.8.2. un 1.3.8.3. attēls). Atsevišķām balkonu plātnēm konstatēti daļēji atdalījušies betona fragmenti, pastāv šo fragmentu nokrišanas risks (1.3.8.4.– 1.3.8.6. attēls).

Nesošo konstrukciju deformācijas apsekotajās ēkās netika konstatētas un kopumā balkonu nesošie elementi ir apmierinošā tehniskā stāvoklī. Turpmākā ēkas ekspluatācijas laikā ir nepieciešams veikt remontdarbus vietās, kur atsegts balkonu nesošo konstrukciju stiegrojums un konstatēti betona nošķelumi.

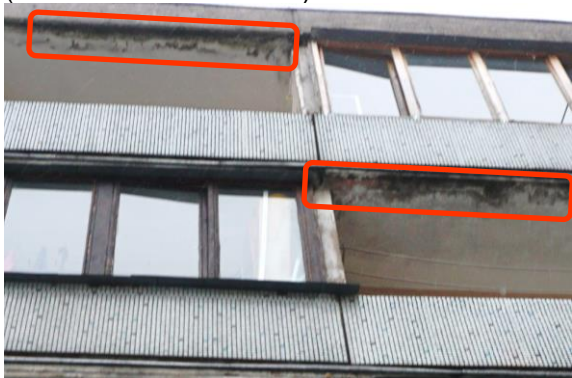
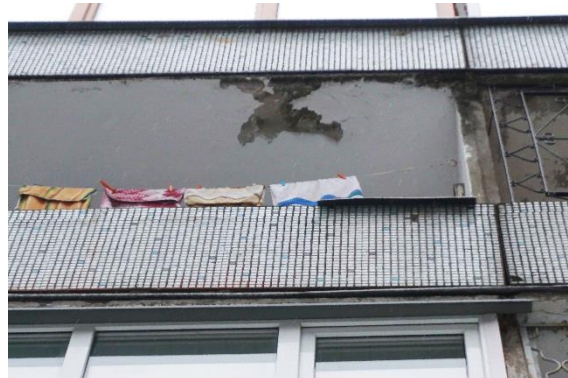
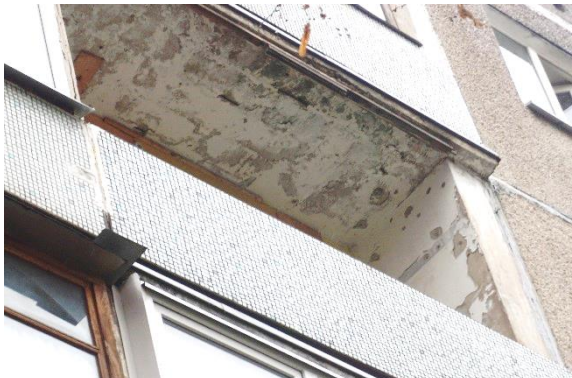
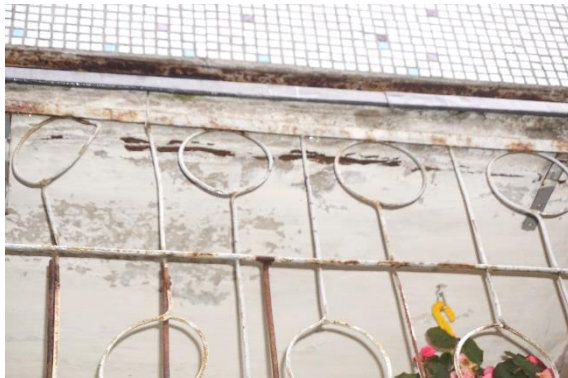
Lodžiju pārseguma plātnēm ārējās malās konstatēts piesātinājums ar mitrumu, lokālās vietās atslāņojusies betona aizsargkārtā, atsevišķās vietās izveidojušies betona fragmentu nošķēlumi (1.3.8.9. - 1.3.8.12. attēls).

Lodžiju nesošo konstrukciju deformācijas netika konstatētas, lodžiju nesošie elementi kopumā ir apmierinošā tehniskā stāvoklī. Bojātajiem lodžiju paneļiem ieteicams veikt atbilstošus remontdarbus (attīrīt stiegrojumu no korozijas un atjaunot betona aizsargkārtu).

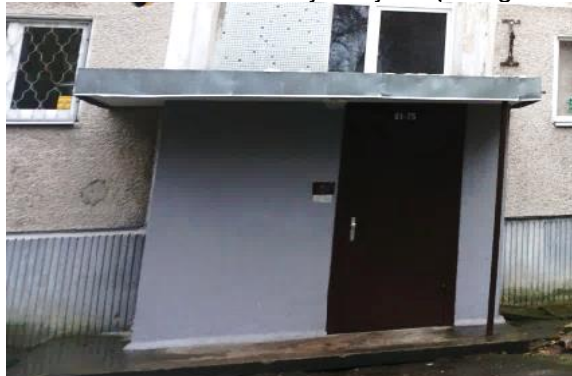
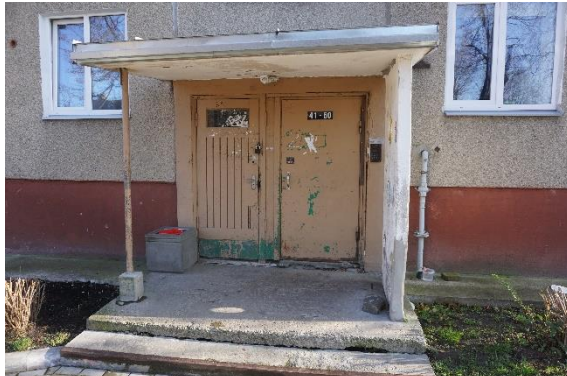
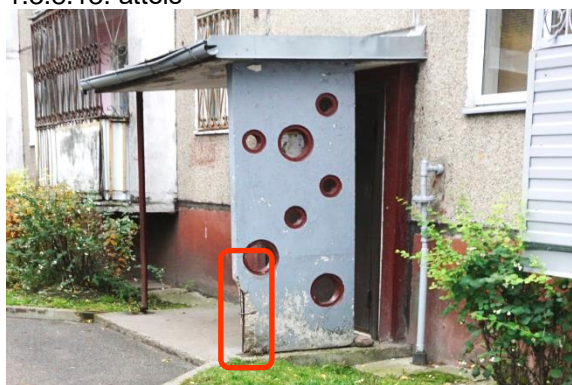
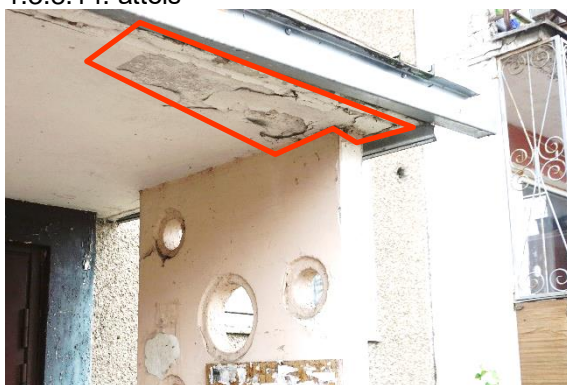
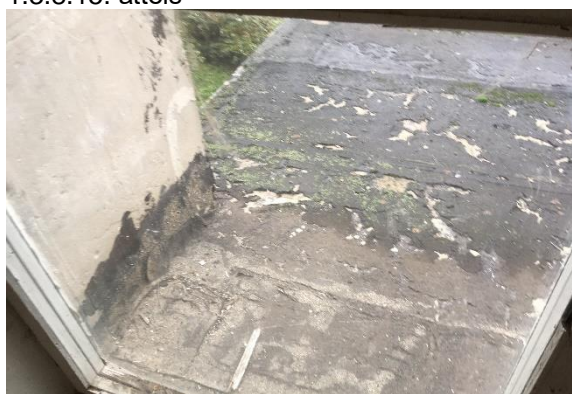
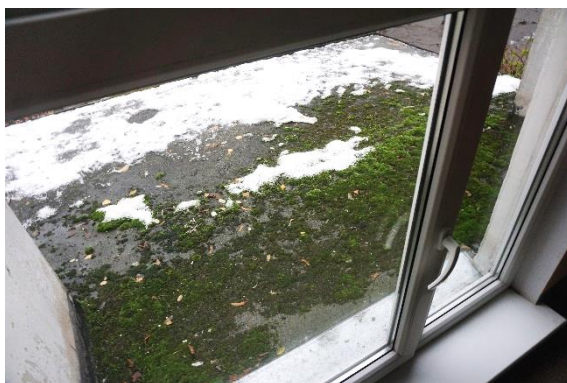
Atsevišķi jumtiņu balstījumi (tērauda kolonnas) to balstvietās ir caurrūšējuši, lokālās vietās defekti novērti tērauda kolonnu balstvietas apbetonējot. Korozija radusies ziemas laikā uz lieveņiem kaisot tehnisko sāli.

Citas pazīmes, kas liecinātu par būtiskām jumtiņu nesošo konstrukciju deformācijām netika konstatētas, kopumā jumtiņu tehniskais stāvoklis ir vērtējams kā apmierinošs, nepieciešams veikt lokālus nesošo konstrukciju un jumtiņu seguma remontdarbus.
