## ZIŅOJUMS

"464. SĒRIJAS DAUDZDZĪVOKĻU DZĪVOJAMĀS ĒKAS"

RĪGA, JELGAVA

LĪGUMA Nr. E-TA-135-06-19/EM

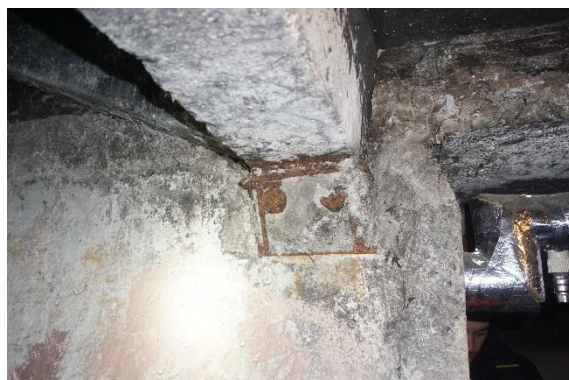
1.3.8.4.attēls

Atsevišķiem kāpņu laukumiem un kāpņu pakāpieniem tika konstatēts virsmas nodilums un atsevišķas plaisas. Pagraba daļā, kāpņu laidu balstošās konsoles mezglam konstatēta virspusēja korozija (1.3.8.3. un 1.3.8.4. attēls). Atsevišķām dzelzsbetona sijām konstatēta stiebrojuma aizsargkārtas atslāņošanās, atsegtajam stiebrojumam konstatēti korozijas radīti bojājumi (1.3.8.5. un 1.3.8.6. attēls).

Apsekošanas laikā kāpņu laidu netika konstatētas pazīmes (plaisas kāpņu laidos, vizuālas kāpņu laidu izlieces), kas liecinātu par būtiskām deformācijām/trūkumiem kāpņu laidu konstrukcijās, starpstāvu kāpņu tehniskais stāvoklis ir vērtējams kā apmierinošs. Pagraba daļā esošajiem tērauda elementiem, kamēr nav sākusies elementu atslāņošanās, ir ieteicams veikt tērauda elementu attīrīšanu no korozijas un veikt pretkorozijas apstrādi, bojātajām dzelzsbetona konstrukcijām ir jāveic remonts.

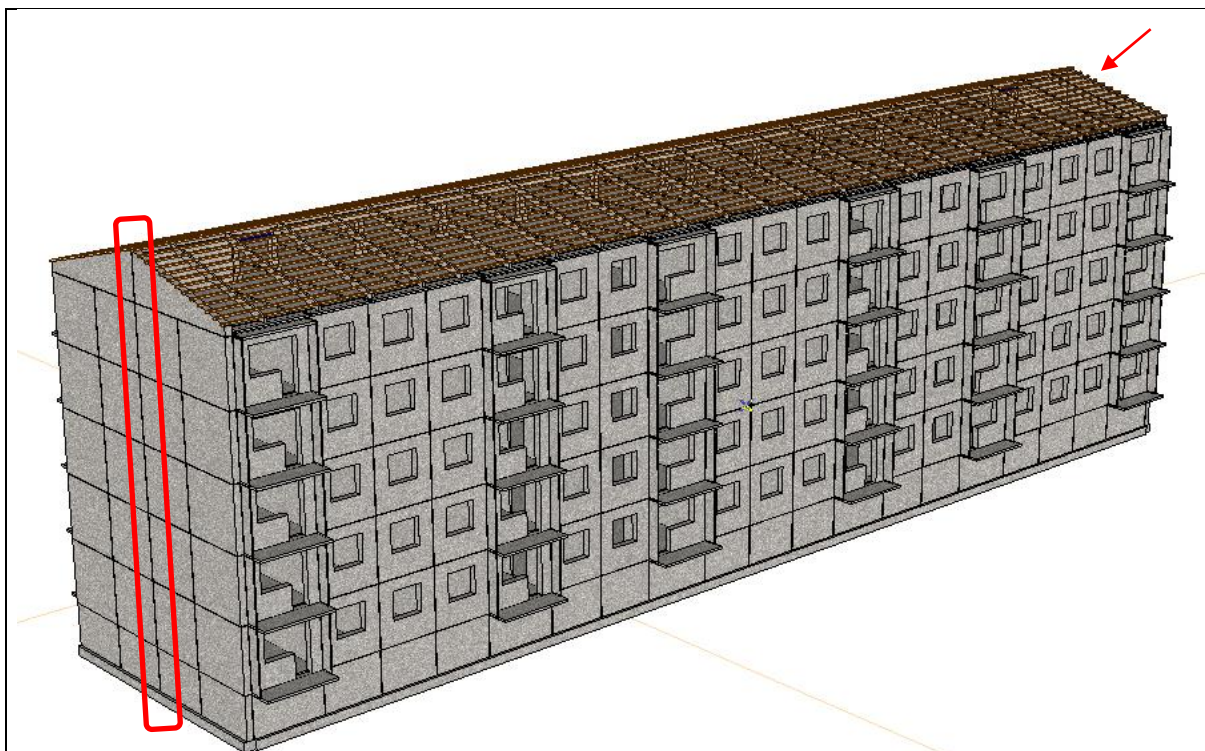
3.2.1. attēls. *Visvairāk noslogotākie mezgli Vecākā tipa ēkā.*

- *Vecākā tipa ēkās* – gala sienu vidusdaļas starppaneļu šuve visā ēkas augstumā (dzīvokļu griestu daļā) (3.2.1. attēls)
- *Jaunākā tipa ēkās* – lodžiju un pie tām esošo šķērssienas sienu mezgli griestu daļā (3.2.2. attēls).
