ATZINUMS

Nr. 3-4.5.4/821263

602 SĒRIJAS DAUDZDZĪVOKĻU DZĪVOJAMO ĒKU
KONSTRUKCIJU PADZIĻINĀTA TEHNISKĀ STĀVOKĻA
IZPĒTE

19. PIELIKUMS
PIE ZIŅOJUMA NR. 3-4.5.4/801267

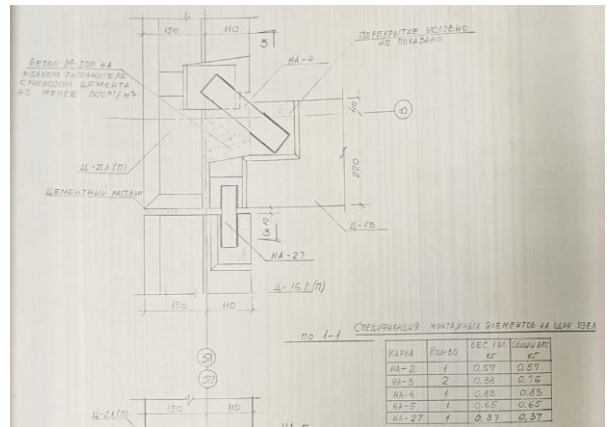
2.4.att. Projekta mezgls 03A. Faktiski ierīkotie savienojumi atbilst projektā paredzētajam.

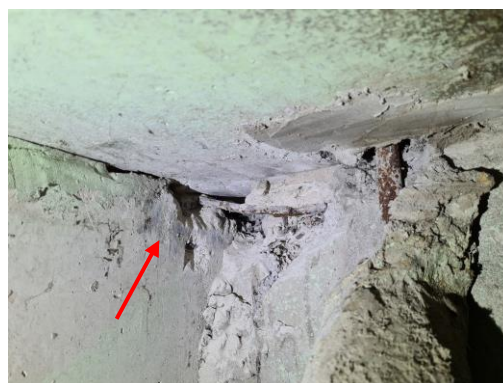
4.2.att. Atsegumā konstatēta šķērssienu paneļa ieliekamā detaļa 80x80x8 mm, kas piemetināta pie diviem stiegru d12 izlaidumiem.

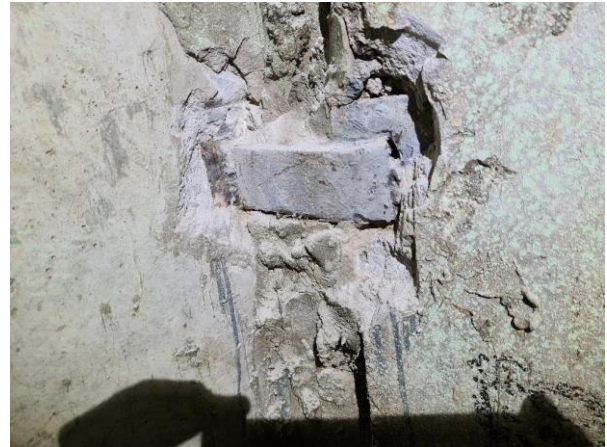
5.2.att. Atsegumā konstatētas ieliekamās detaļas 80x80x8 mm, kas piemetinātas pie d12 izlaidumiem. Paneļu ieliekamo detaļu savienojums ierīkots piemetinot loksni 60x120x8 mm.

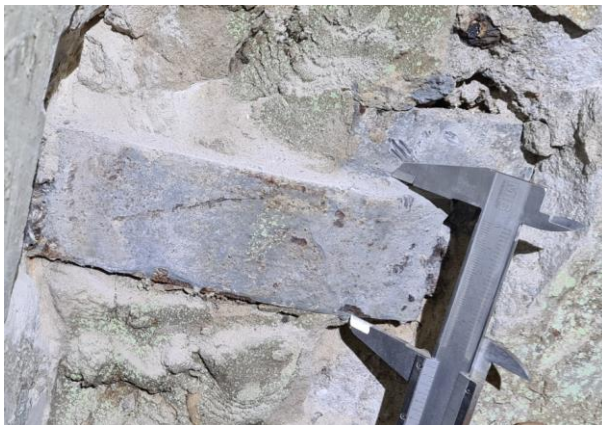
5.3.att. Savienojuma elements – loksne 60x120x8 mm. Ieliekamās detaļas apstrādātas ar auksto cinku, korozijas pazīmes nav konstatētas.

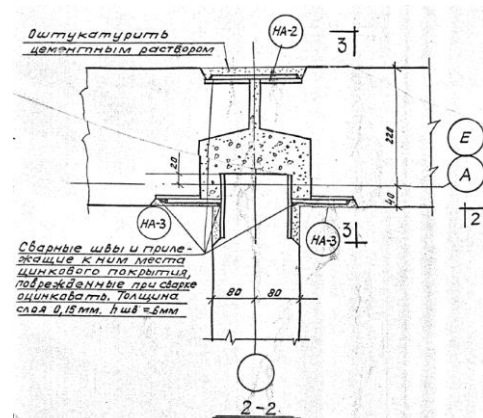
5.4.att. Projekta mezgls 01. Faktiski ierīkoti savienojumi atbilst projektā paredzētajam.

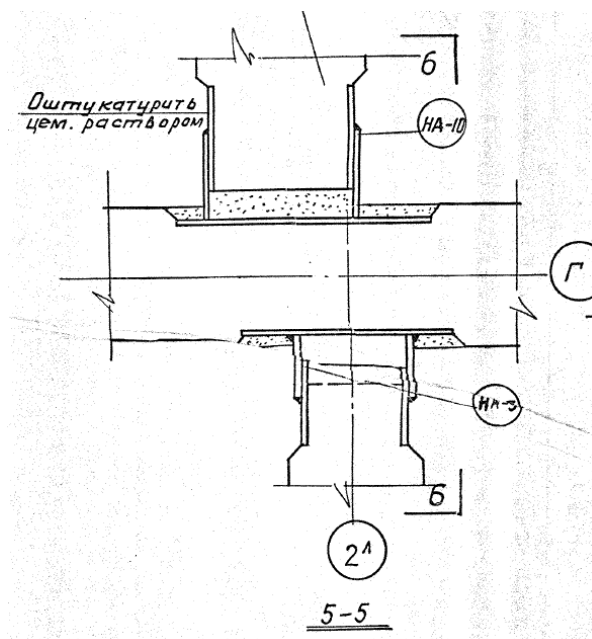
6.3.att. Projekta mezgls 018. Faktiski ierīkto savienojumi atbilst projektā paredzētajam.

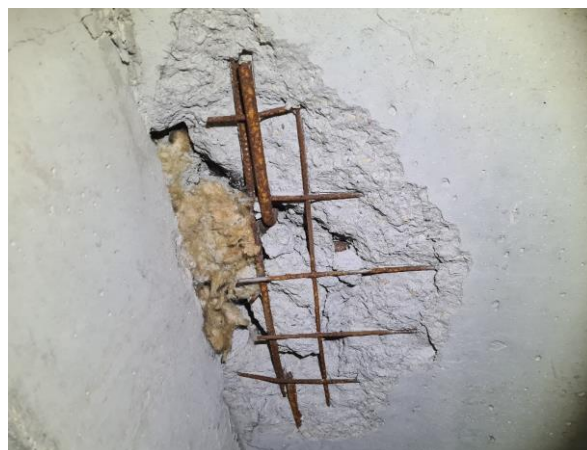
9.6.att. Atseguma 9.1 kopskats. Ierīkots siets d5 100x200 mm atbilstoši Projektam.

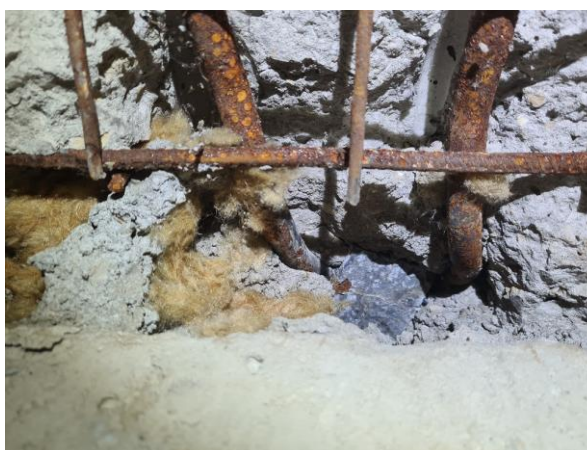
9.10.att. Pārseguma plātnes savienotas savā starpā, sametinot to montāžas cilpas ar plāksni 60x140x8 mm (Nr. 9.2)

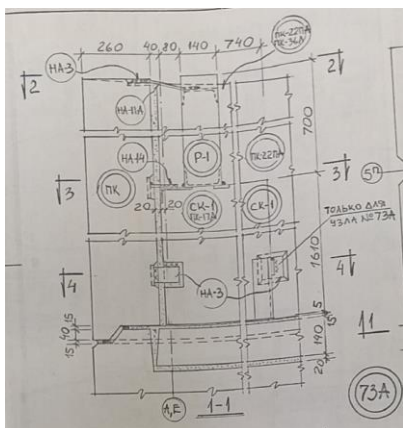
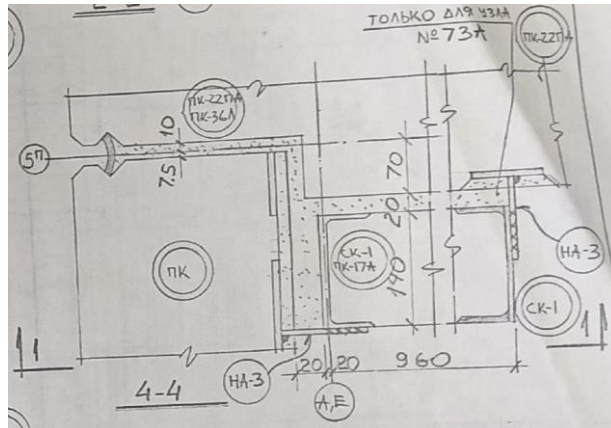
11.3. att. Projekta mezgls 73A, griezum 4-4. Faktiski ierīkoti savienojumi **atbilst** projektā paredzētajam.

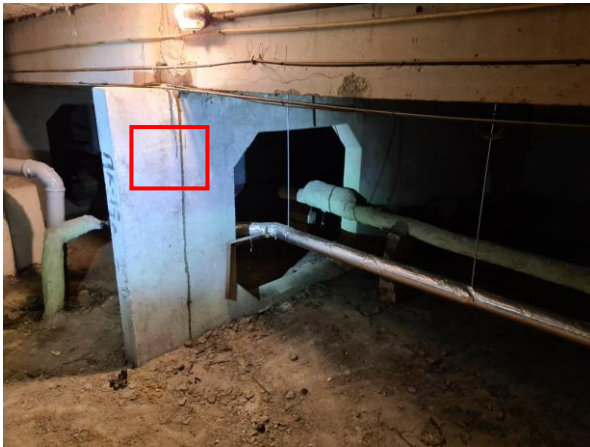
2.1.att. Jumta nesošās konstrukcijas panelis PK-17. Rudens iela 4, Rīga. Pēc Projekta betona marka M200 (C12/15).

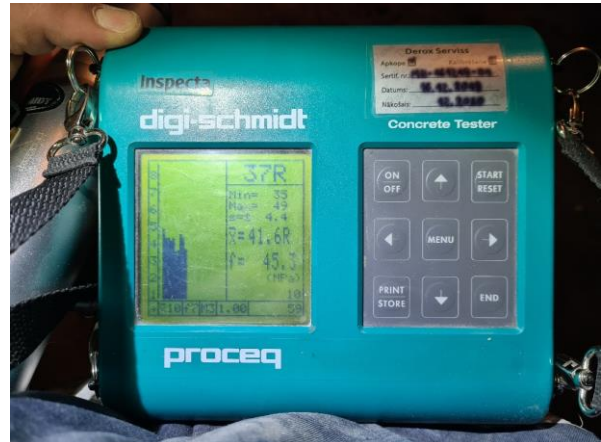
2.2.att. Rezultāts 45,3 MPa, ar karbonizācijas pakāpi D=6 rezultāts 28 MPa. Atbilst.

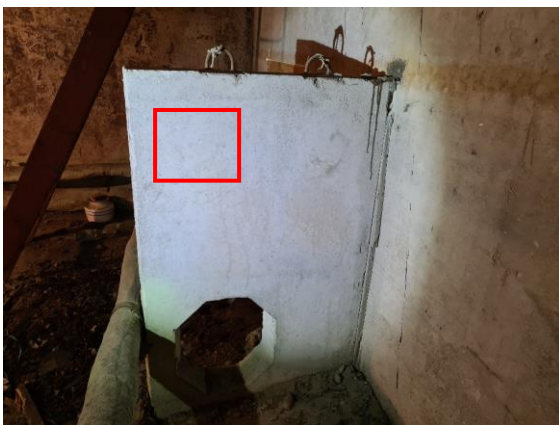
2.3.att. Jumta nesošās konstrukcijas panelis CK-1. Rudens iela 4, Rīga. Pēc Projekta betona marka M200 (C12/15).

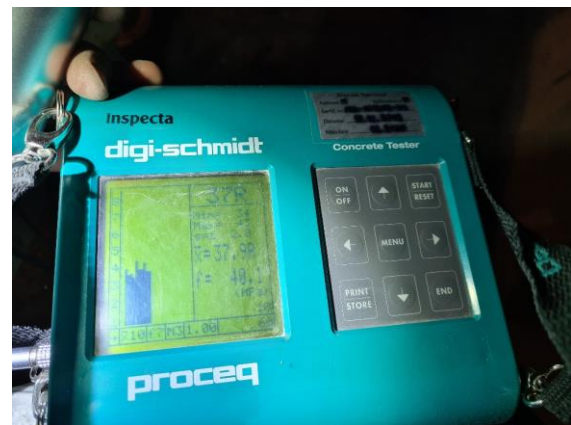
2.4.att. Rezultāts 40,1 MPa, ar karbonizācijas pakāpi D=6 rezultāts 25 MPa. Atbilst.

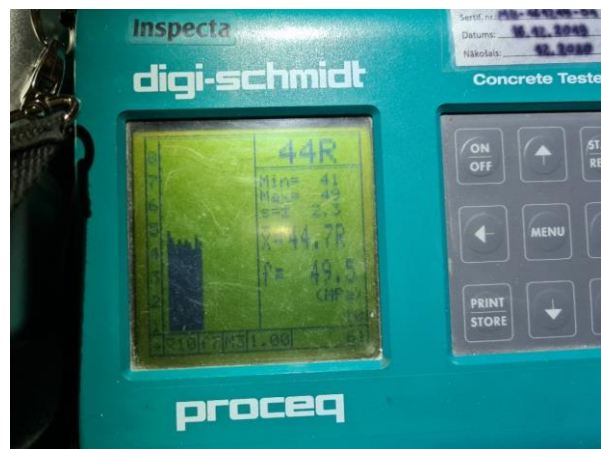
2.5.att. Jumta klāja plātne КПН 52-32-6. Rudens iela 4, Rīga. Pēc Projekta betona marka M400 (C25/30).

2.6.att. Rezultāts 49,5 MPa, ar karbonizācijas pakāpi D=6 rezultāts 30 MPa. Atbilst.

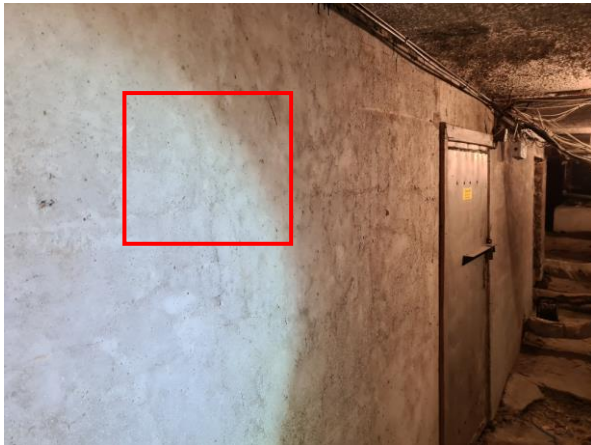
2.7.att. Kāpņu telpas sienas panelis ПК-25. Rudens iela 4, Rīga. Pēc Projekta betona marka M200 (C12/15).

2.8.att. Rezultāts 51,1 MPa, ar karbonizācijas pakāpi D=6 rezultāts 31 MPa. Atbilst.

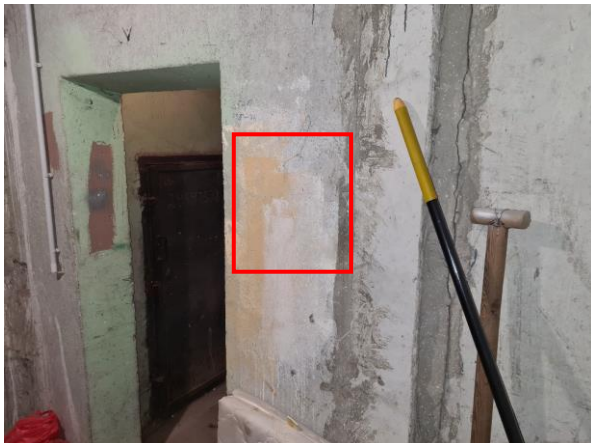
2.9.att. Pagraba nesošās sienas panelis ФП-16. Rudens iela 4, Rīga. Pēc Projekta betona marka M200 (C12/15).

2.10.att. Rezultāts 39,0 MPa, ar karbonizācijas pakāpi D=6 rezultāts 24 MPa. Atbilst.

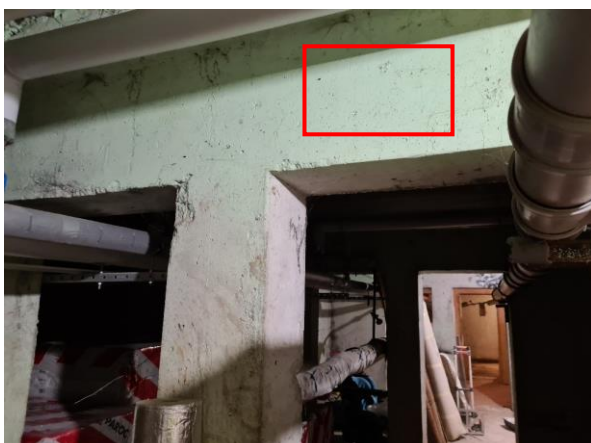
2.11.att. Pagraba nesošās sienas panelis ФП-2. Rudens iela 4, Rīga. Pēc Projekta betona marka M200 (C12/15).

2.12.att. Rezultāts 32,4 MPa, ar karbonizācijas pakāpi D=6 rezultāts 20 MPa. Atbilst.

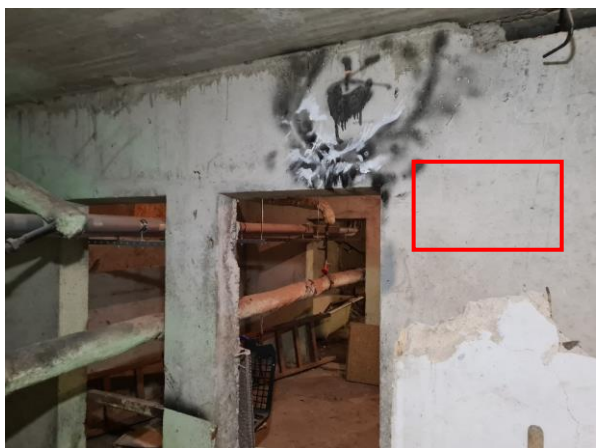
2.13.att. Pagraba nesošās sienas panelis ФП-1. Rudens iela 4, Rīga. Pēc Projekta betona marka M200 (C12/15).

2.14.att. Rezultāts 31,7 MPa, ar karbonizācijas pakāpi D=6 rezultāts 20 MPa. Atbilst.

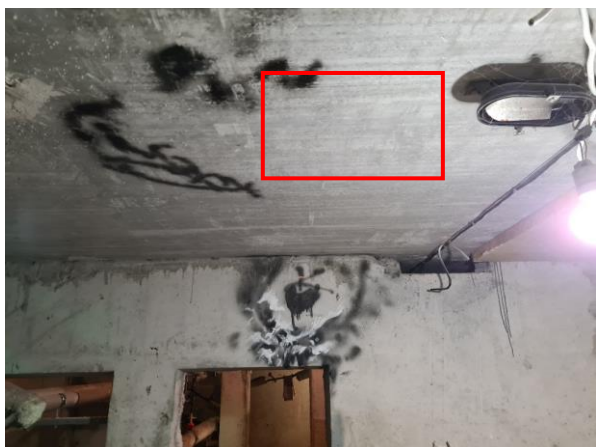
2.15.att. Pagraba pārseguma plātne ПП-1Л. Rudens iela 4, Rīga. Pēc Projekta betona marka M200 (C12/15).

2.16.att. Rezultāts 47,9 MPa, ar karbonizācijas pakāpi D=6 rezultāts 29 MPa. Atbilst.

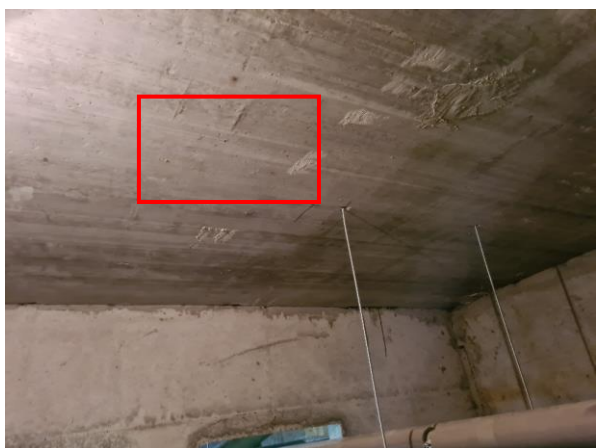
2.17.att. Pagraba pārseguma plātne ПП-2Л. Rudens iela 4, Rīga. Pēc Projekta betona marka M200 (C12/15).

2.18.att. Rezultāts 34,9 MPa, ar karbonizācijas pakāpi D=6 rezultāts 21 MPa. Atbilst.

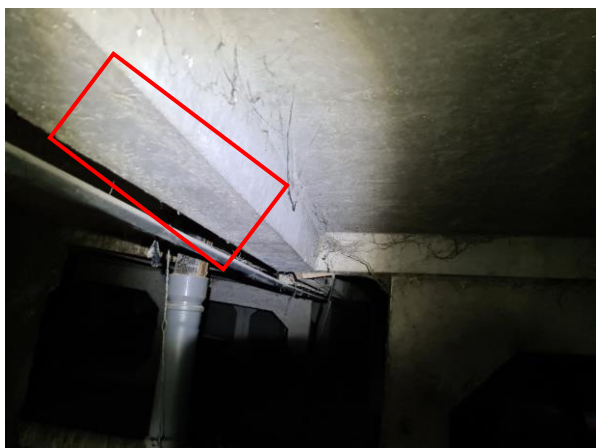
2.19.att. Jumta klāja plātne PK-2. Zilokalnu prospekts 24, Ogre. Pēc Projekta betona marka M200 (C12/15).

2.20.att. Rezultāts 41,8 MPa, ar karbonizācijas pakāpi D=6 rezultāts 26 MPa. Atbilst.

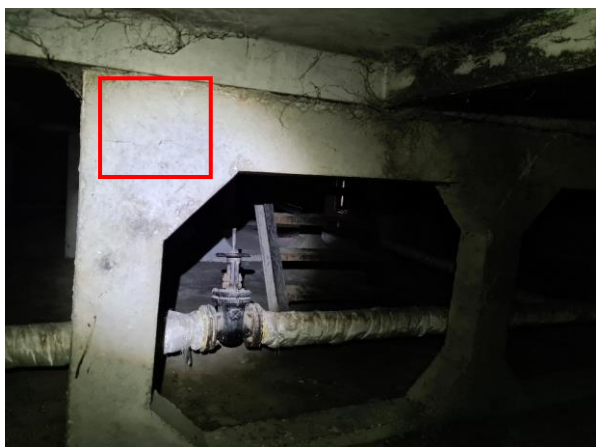
2.21.att. Jumta klāja plātne PK-17. Zilokalnu pr. 24, Ogre. Pēc Projekta betona marka M200 (C12/15).

2.22.att. Rezultāts 36,6 MPa, ar karbonizācijas pakāpi D=6 rezultāts 22 MPa. Atbilst.

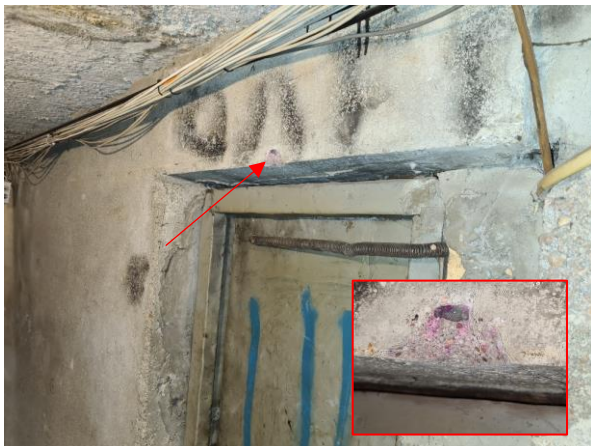
- Atsevišķos atsegumos konstatējams, ka būvniecības laikā ierīkotais ieliekamo detaļu pretkorozijas aizsargslānis saglabājies tikai daļēji. Iespējams, tas ierīkots nekvalitatīvi, nenoklājot visas virsmas (att. 3.3., 4.3., 11.2., 12.5.).

3.3.att. Dzelzsbetona pārsedze. Betona struktūra daļēji karbonizējusies. Rudens iela 4, Rīga.

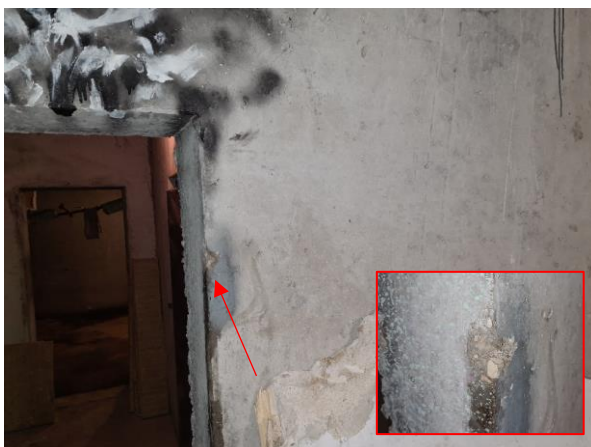
3.5.att. Dzelzsbetona pārsedze. Karbonizētais slānis vairāk par 10 mm. Zilokalnu prospekts 24, Ogre.

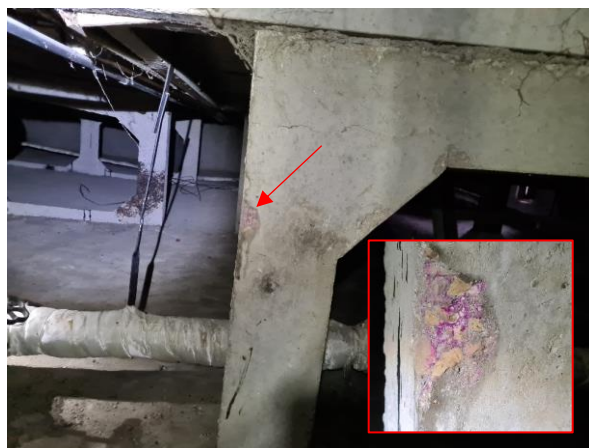
3.8.att. Ieejas mezgla jumtiņa dzelzsbetona
plātne. Zilokalnu pr. 24, Ogre. Betona
struktūra daļēji karbonizējusies.

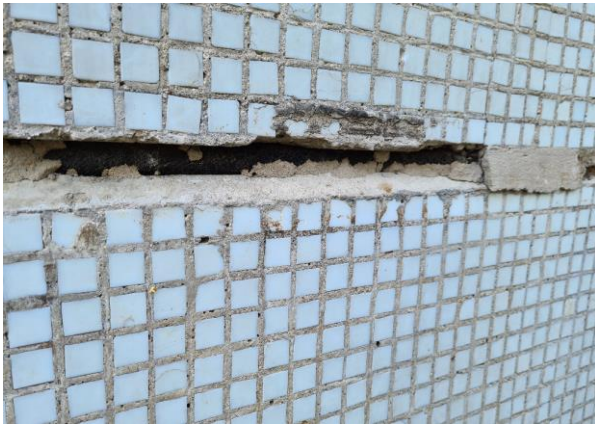
4.1.att. Keramzītbetona paneļu šuves atsegums Enerģētiķu iela 6, Salaspils. No ēkas iekšpuses šuve aizpildīta ar cementa javu, tad uzstādīts blīvējuma elements d30 mm (poroizols) un no ārpuses šuve aizdarīta ar cementa javu.

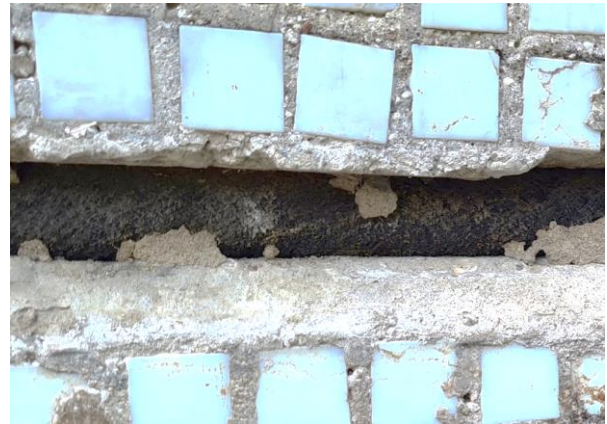
4.2.att. Starppaneļu blīvējuma materiāls (poroizols) d30 mm. Cementa javas aizpildījums ekspluatācijas laikā zaudējis saķeri ar paneļu virsmu un daudzās vietās plaisā un izdrūp.

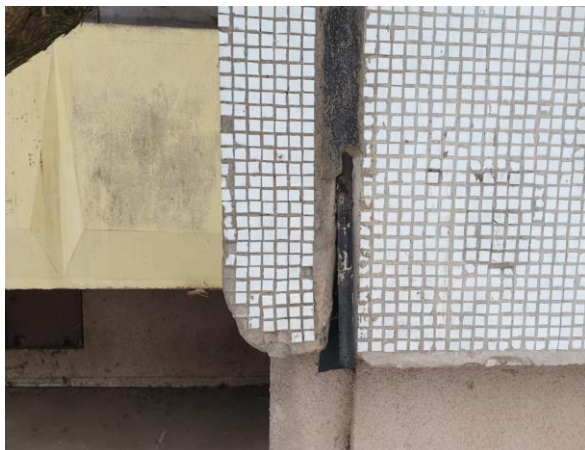
- Stiegru izlaidumi un ieliekamās detaļas pārsvarā ar nebūtisku, virspusēju koroziju (att. 4.3., 7.2.).
- Pēc Projekta norādījumiem, monolitizējamo savienojumu metāla elementu pretkorozijas aizsardzību nepieciešams veikt ar metalizācijas metodi pēc *CHuΠ II-28-73*. Tomēr, saskaņā ar vizuālās apskates rezultātiem, visticamāk ierīkota pretkorozijas aizsardzība, izmantojot polivinilhlorīda sveķu lakas un cinka pulvera maisījumu (turpmāk tekstā – "aukstais cinks", bet daudzās vietās pretkorozijas aizsargpārklājums vispār nav ierīkots vai ierīkots nekvalitatīvi (att. 6.2., 7.2., 12.2.).

4.3.att. Starppaneļu vertikālā šuve ar poroizola un cementa javas blīvējumu. Zem poroizola uzstādīta neoprēna gumijas lenta. Cementa javas aizpildījums ekspluatācijas laikā zaudējis saķeri ar paneļu virsmu un daudzās vietās plaisā un izdrūp. Pērnavas iela 2, Jelgava.
