# ZIŅOJUMS

Nr. 3-4.5.4/801267

## 602. SĒRIJAS DAUDZDZĪVOKĻU DZĪVOJAMO MĀJU KONSTRUKCIJU MEHĀNISKĀS STIPRĪBAS UN STABILITĀTES IZPĒTE

Atbilstoši Līguma Uzdevumiem, Inspecta veica ēku nesošo konstrukciju, t. sk. ārsienu starppaneļu šuvju, mezglu detalizētu izpēti un tehniskā stāvokļa novērtējumu, kā arī vertikālātes ģeodēziskos uzmērījumus.

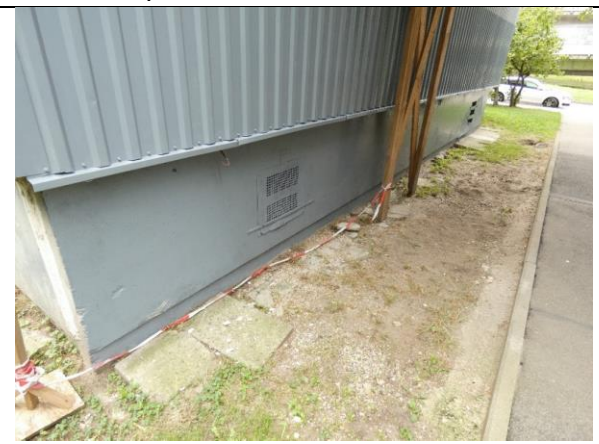
<p>4.1.6.att. Grunts izskalojumi</p>	<p>4.1.7.att. Ēkas aizsargapmales elementi vietām zuduši</p>

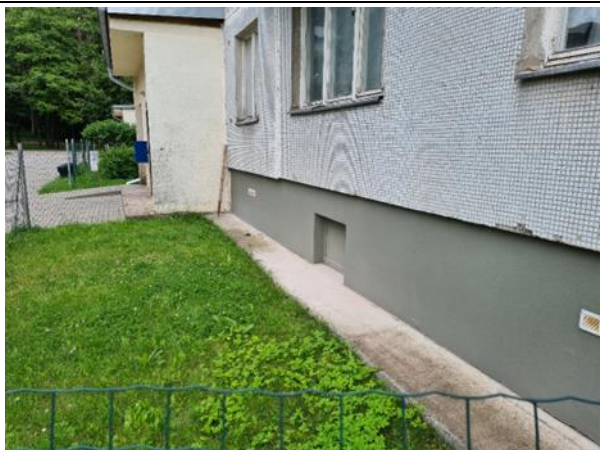
4.1.14. att. Ēkas aizsargapmale gar ēkas galveno fasādi, notecējumi no jumta skārda detaļām radīti bojājumi.

Gar ēku ārējo perimetru konstatētas aizsargapmales no dzelzsbetona gatavelementu plātnēm, betona vai asfaltbetona (att. 4.1.4. līdz att. 4.1.17.). Dažām apsekotajām ēkām gar ārējo perimetru atjaunotas aizsargapmales (att. 4.1.14.), kas ierīkotas no betona. Dažu ēku apmalēm konstatētas plaisas, apdrupumi, lokāli iesēdumi, vietām tās atrodas zemāk par piegulošās virsmas līmeni vai zudušas. Kopumā apseko to ēku aizsargapmaļu tehniskais stāvoklis vērtējams kā daļēji apmierinošs.

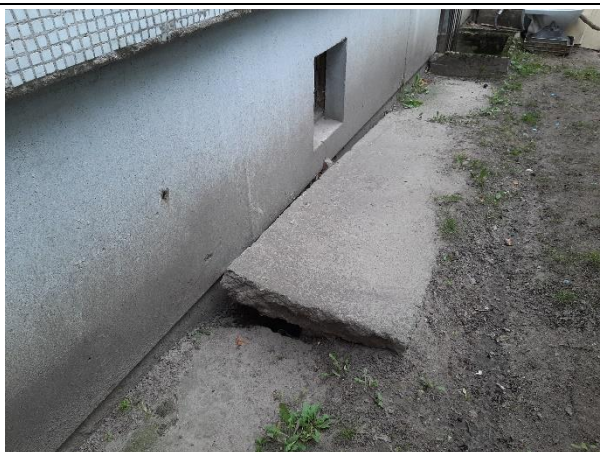
4.1.16. att. Ēkas aizsargapmales deformācija

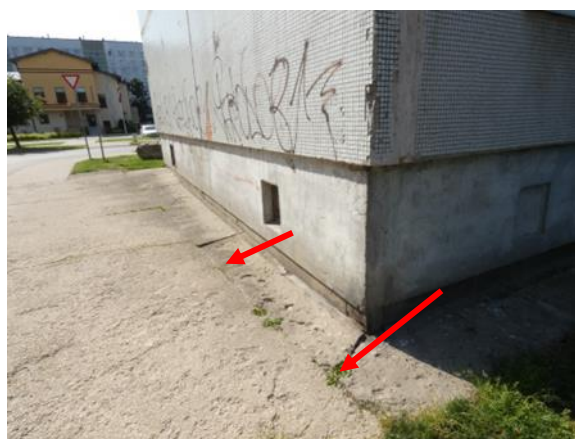
4.1.17. att. Betona apmales plaisa un sēšanā.

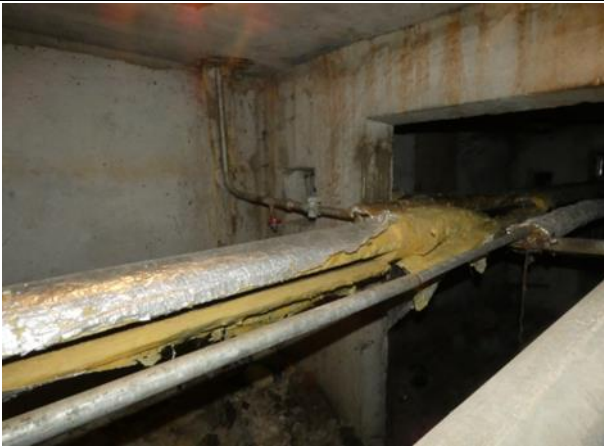
4.2.5.att. Nesošās šķērssienu, cokola pamatu sienas un pārseguma plātnes savienojums bez deformāciju pazīmēm.

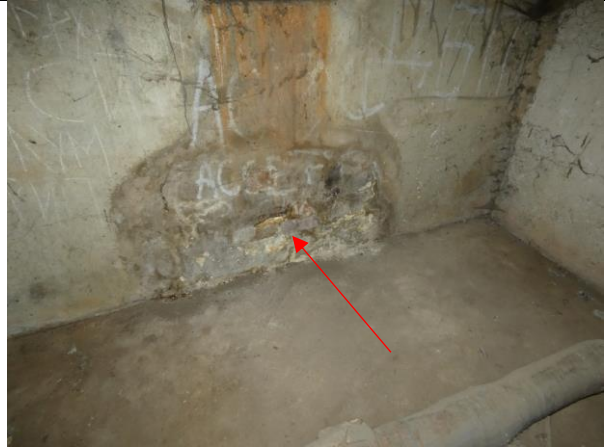
4.2.6. att. Aizmūrēts atvērums ārsienu panelī. Bojājumi ilgstošas mitruma infiltrācijas rezultātā.

Izpētē secināts, ka pielietotie būvizstrādājumi un elementi tikai daļēji atbilst Projekta risinājumiem. Nepieciešams veikt pretkorozijas pārklājuma atjaunošanu paneļu ieliekamajām detaļām pagrabā un bēniņos, veikt nenoblīvēto atvērumu aizdari ar atbilstošiem materiāliem (pagraba telpās).

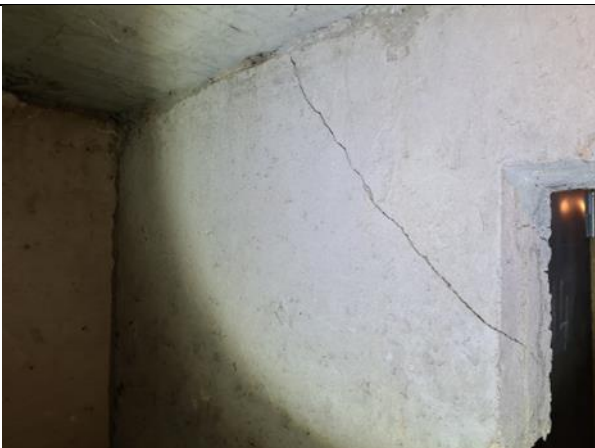
4.2.7. att. Plaisa šķērssienu panelī pagraba stāvā. Visticamāk, transportēšanas laikā, dinamika nav novērota.

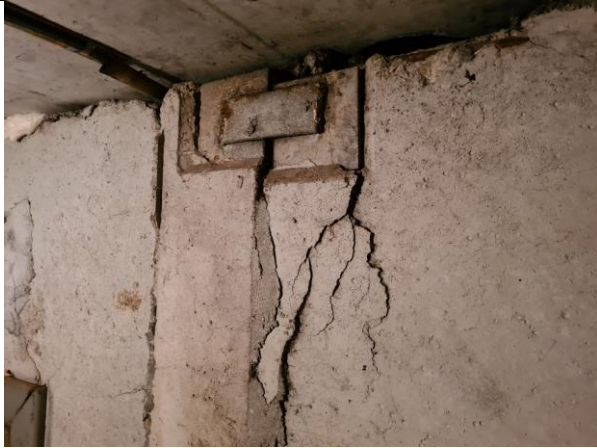
4.2.9. att. Atdalījusies betona aizsargkārtā, būvniecības laikā ieliekamo detaļu cementa javas aizsargkārtā nav ierīkota

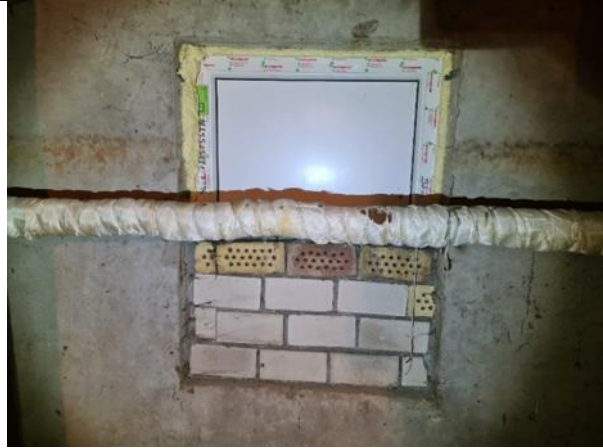
4.2.10. att. Loga aila pagraba panelī daļēji aizmūrēta ēkas ekspluatācijas laikā

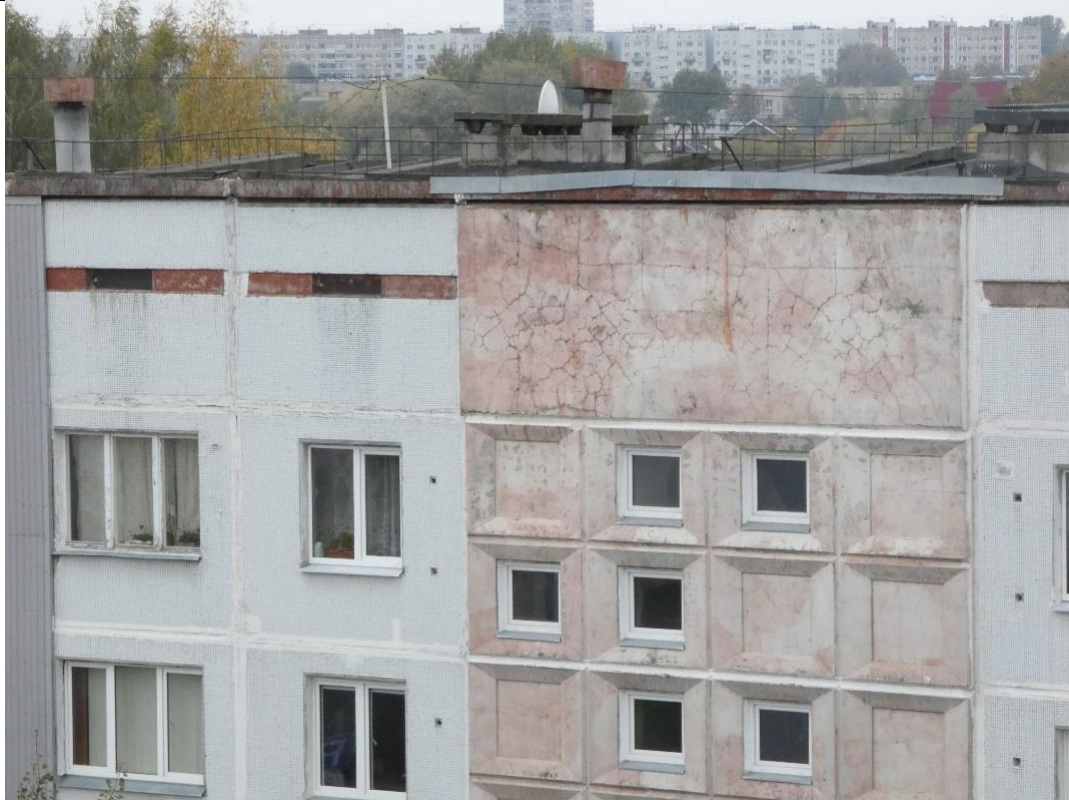
4.2.37. att. Kāpņu telpas frīzes panelis ar virsmas bojājumiem. Jumta plātnēm nav pārkare un sadurvietas hermētiskums, skārda nosegelementi ar defektiem.

Turpmākai ārsienu bojājumu progresa izslēgšanai, nepieciešams novērst bojājumu cēloņus un pēc nepieciešamības veikt fasāžu starppaneļu šuvju hermetizēšanu, tajā skaitā virs kāpņu telpas frīzes paneļa, kā arī ierīkot frīzes paneļu virsmas aizsardzību pret atmosfēras apstākļu negatīvo ietekmi. Ārsienu paneļiem nepieciešams atjaunot apdares kārtu, aizsargājot stiegrojumu. Jumta skārda nosegelementi jāizgatavo ar garāku lāseni, montāžas laikā nodrošinot elementu hermetizāciju.

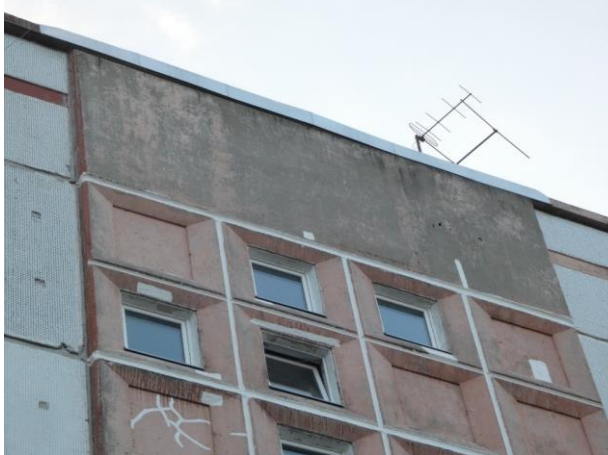
4.2.38. att. Kāpņu telpas frīzes panelis ar bojājumiem, skārda nosegelementiem nav pietiekamais lāsenis.

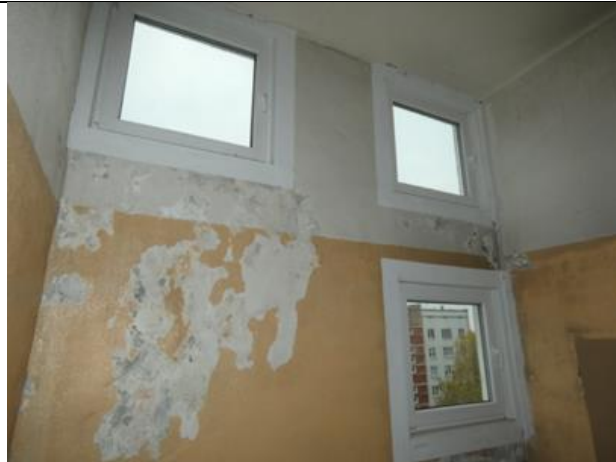
4.2.39. att. Kāpņu telpas frīzes panelis ar ilgstoša mitruma ietekmes bojājumiem, kāpņu telpā.

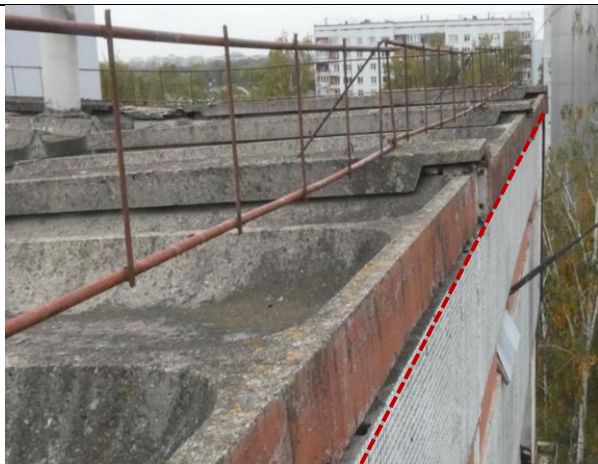
4.2.40. att. Frīzes paneļu aizsardzībai nav veidota jumta plātņu pārkare - nav nodrošināts sadurvietas ar jumta plātņi, hermētiskums.

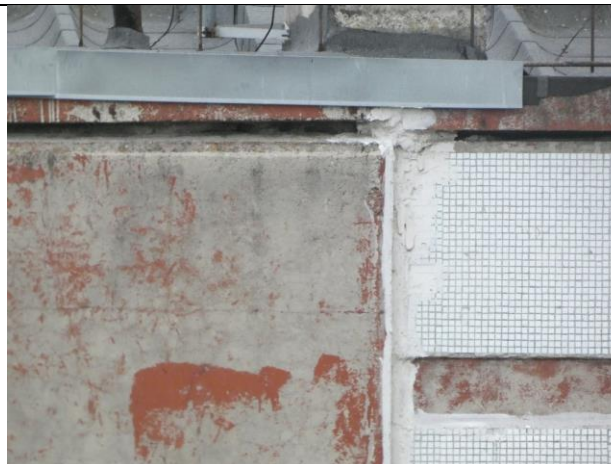
4.2.41. att. Kāpņu telpas frīzes panelis ar bojājumiem. Nav nodrošināts sadurvietas ar jumta plātņi, hermētiskums.

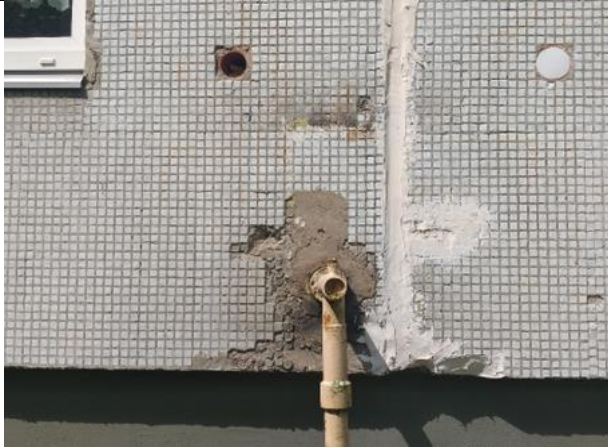
4.2.46. att. Mehāniskie bojājumi ārsienas paneļu stūros transportēšanas laikā un gāzes ievada vietā

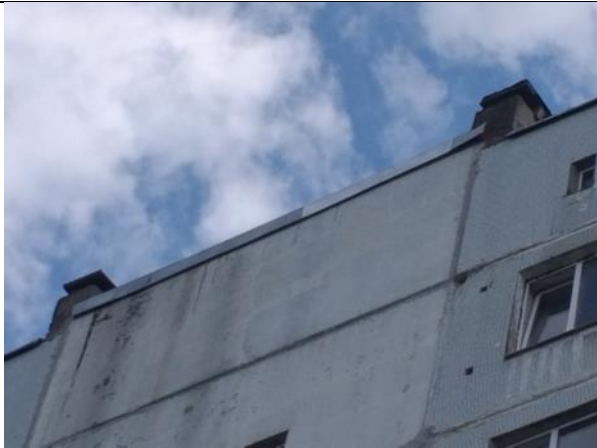
4.2.48. att. Notecējumi uz ārsienas paneļa - skārda nosegelementi ierīkoti ar defektiem, DA fasāde, 1.kāpņu telpa

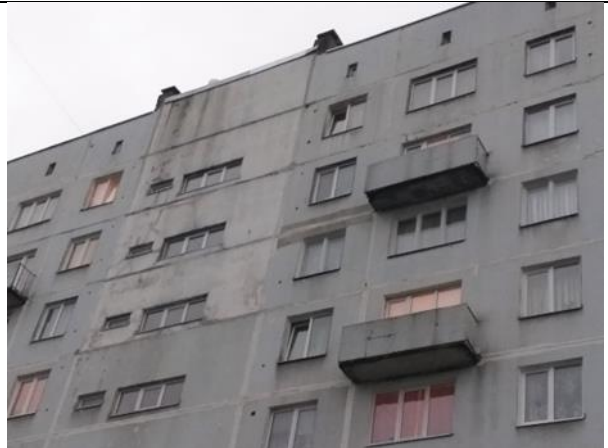
4.2.49. att. Bojājumi uz ārsienas paneļiem - skārda nosegelementi ierīkoti ar defektiem, DA fasāde, 2.kāpņu telpa

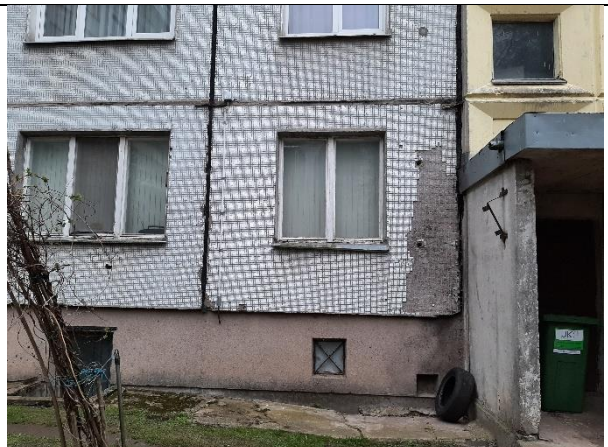
4.2.51. att. Ārsienas paneļi ar flīžu apdares bojājumiem

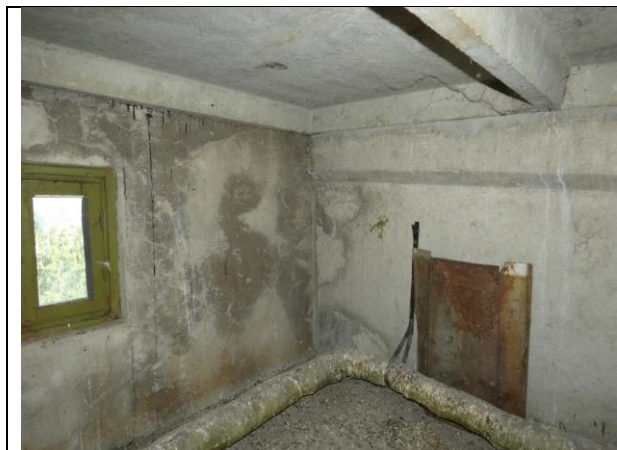
4.2.61. att. Tīklveida plaisas un mitruma bojājumi ārsienu frīzes paneļos

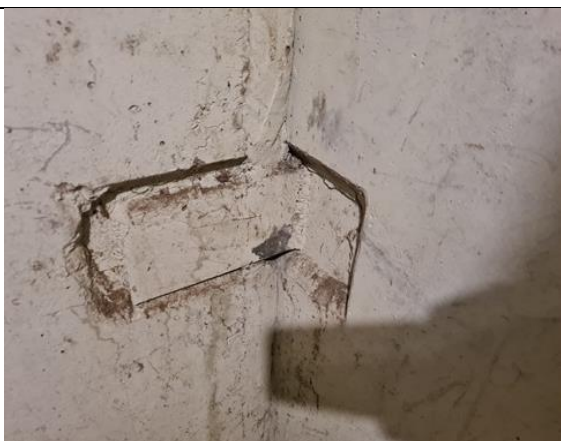
4.2.74.att. Metinājuma šuves atbilst Projektam, taču ieliekamās detaļas nav iebetonētas.

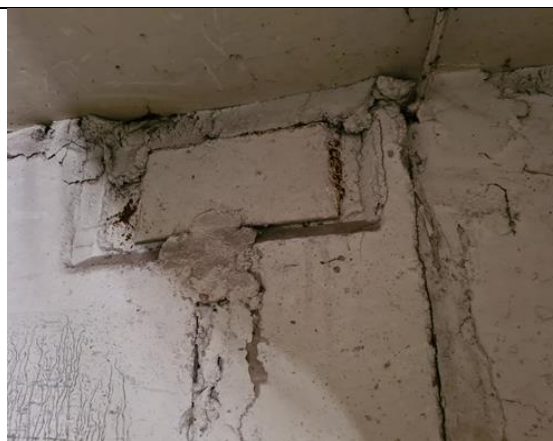
4.2.75.att. Metinājuma šuves atbilst Projektam. Šuvju aizdares zemas kvalitātes būvdarbu izpildījums.

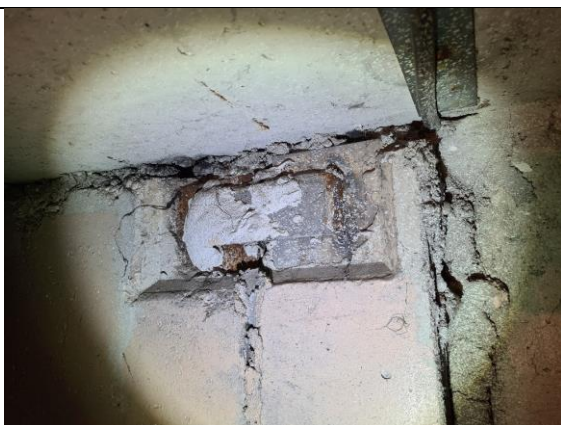
4.2.76. att. Būvniecības laikā cementa javas aizsargkārtā nav ierīkota

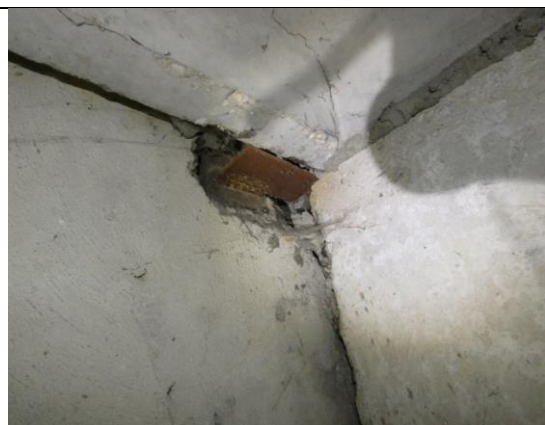
4.2.77.att. Jumta klāja plātnei jābalstās uz plauktiņa. Plauktiņa virsma korodējusi. Plātnes kakta virsmas plaisa. Metinājuma šuves katete atbilstoša.

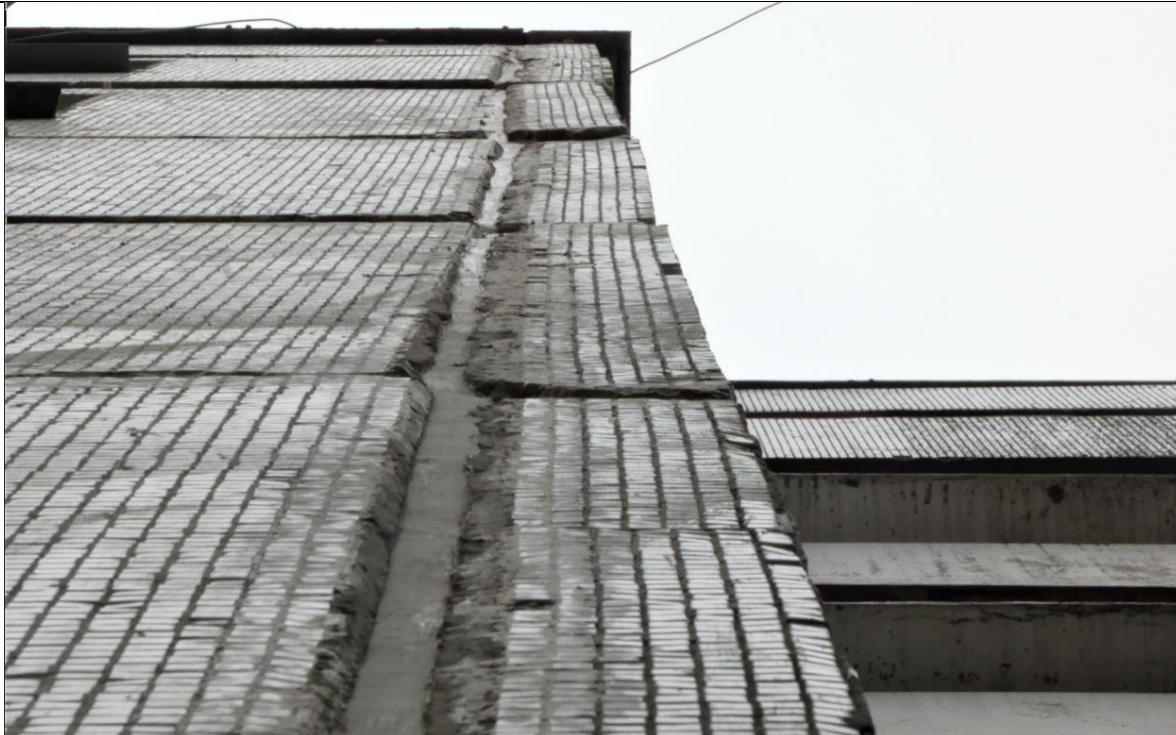
4.2.88.att., 4.2.9.att., 4.2.90.att. Paneļu montāža veikta ar nobīdēm no vertikālās ass.

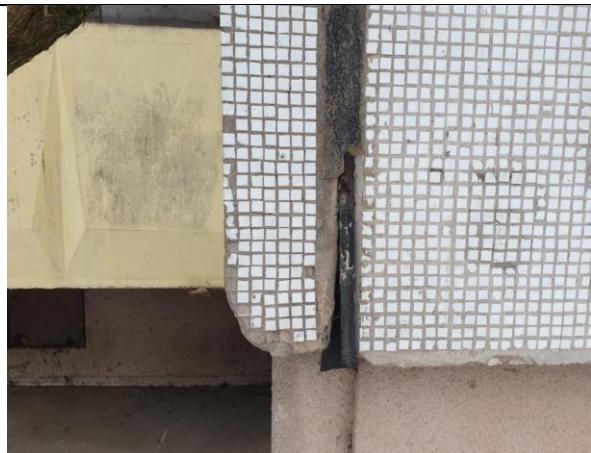
4.3.5.att. Starppaneļu vertikālā šuve ar poroizola un cementa javas blīvējumu. Zem poroizola uzstādīta neoprēna gumijas lēta.

Ņemot vērā konstatēto šuvju aizpildījuma būvdarbu kvalitāti un Projekta risinājuma neatbilstību mūsdienu normatīvajam regulējumam, t.sk. LBN 002-19 “Ēku norobežojošo konstrukciju siltumtehnika”, ieteicams izstrādāt tehniski pamatotu tipveida risinājumu, ar pielietojamo materiālu tehnisko parametru pieļaujamām robežām, nosakot risinājuma iespējamo ietekmi uz ēkas konstrukcijām. Turpmākās ēkas ekspluatācijas laikā ir ieteicama starppaneļu šuvju periodiska vizuālā pārbaude un nepieciešamības gadījumā – šuvju atjaunošana.

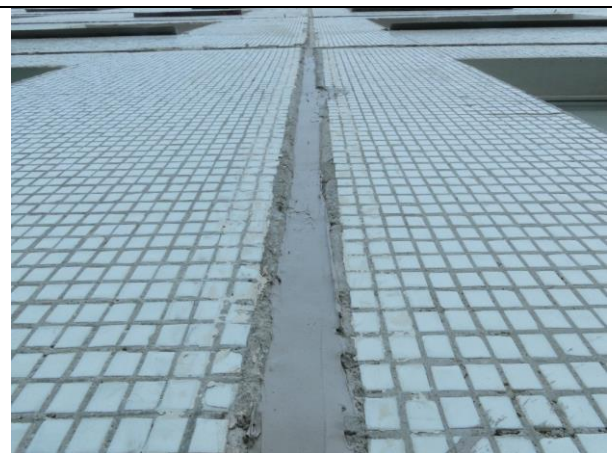
4.3.8.att. Veikta šuvju atjaunošana pilnā apjomā – esošā aizpildījuma demontāža,

<p>šuvju atdures materiāla uzstādīšana, šuvju aizpildīšana ar Bostik PU 2637</p>

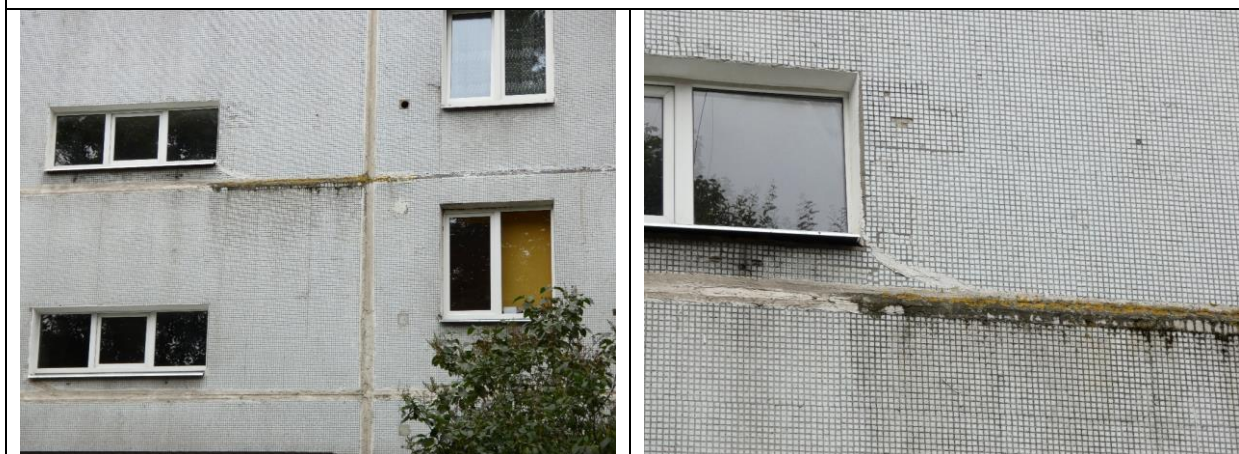
4.3.19. att., 4.3.20. att. Starppaneļu šuvju aizpildījums ar apaugumu. Veikta plaisu aizdare ar šuvju aizpildījuma mastiku.Slāvu iela 17, Rīga.

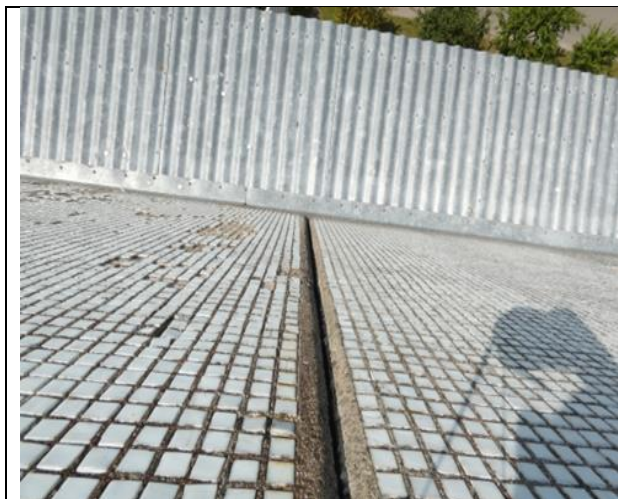
4.3.21.att. Vertikālā saduršuve nav hermetizēta.

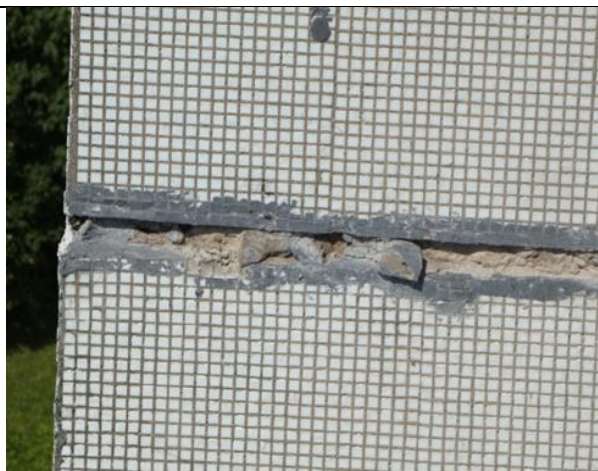
4.3.23.att. Horizontālā šuve nehermetizēta.

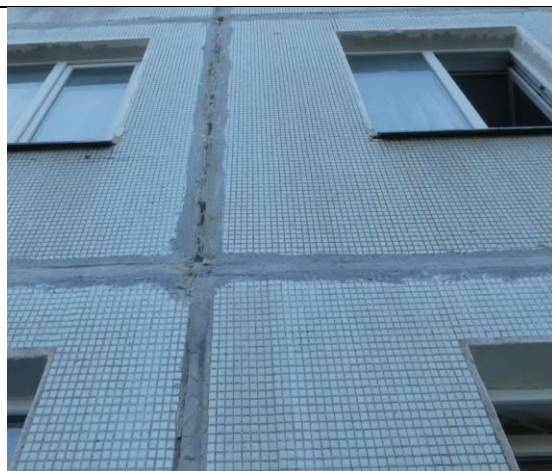
4.3.24.att. Nepilnīga vertikālās šuves aizdare.

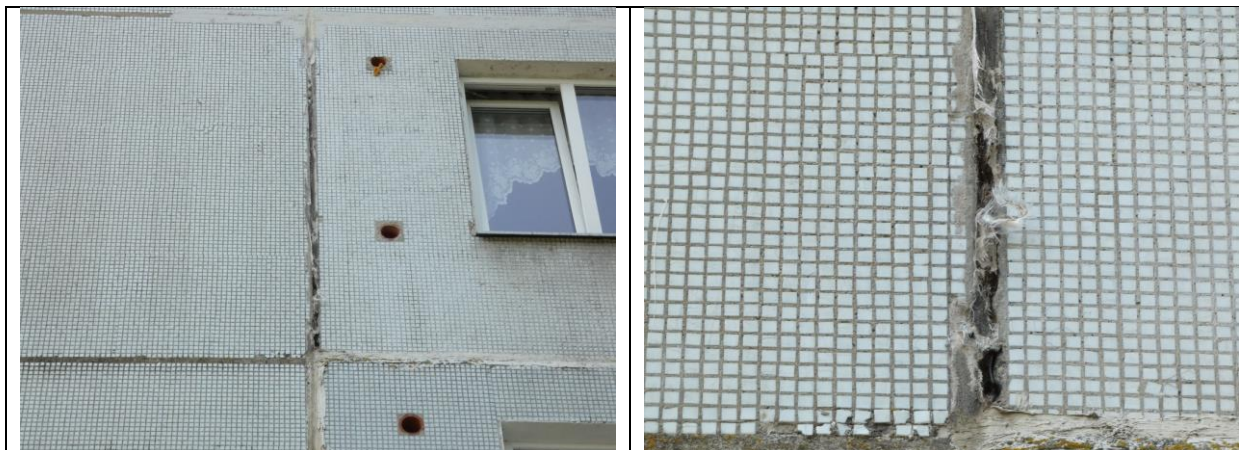
4.3.27. att. 4.3.28. att. Bojāts starppaneļu šuvju aizpildījums.

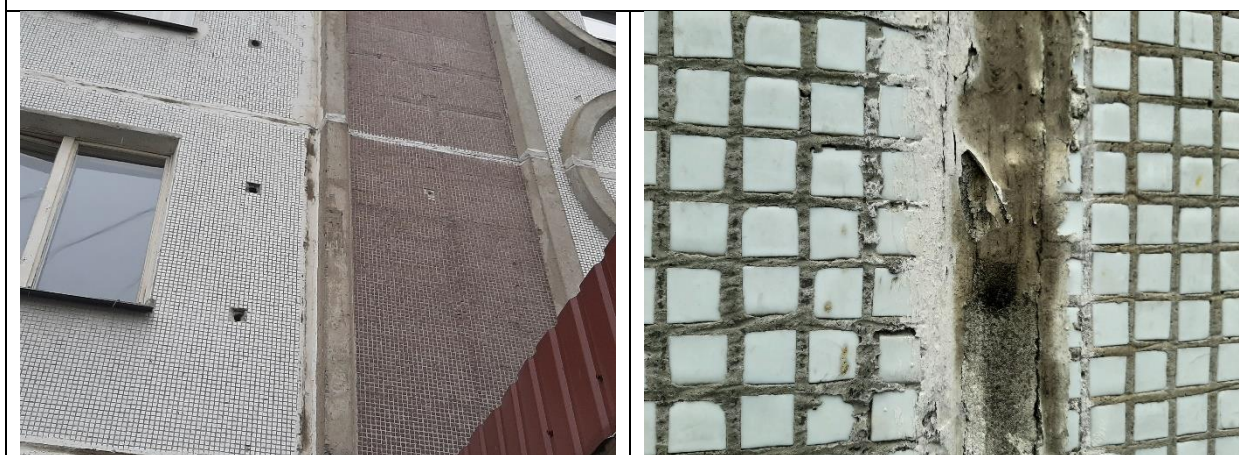
4.3.31. att., 4.3.32.att. Bojāts starppaneļu šuvju aizpildījums

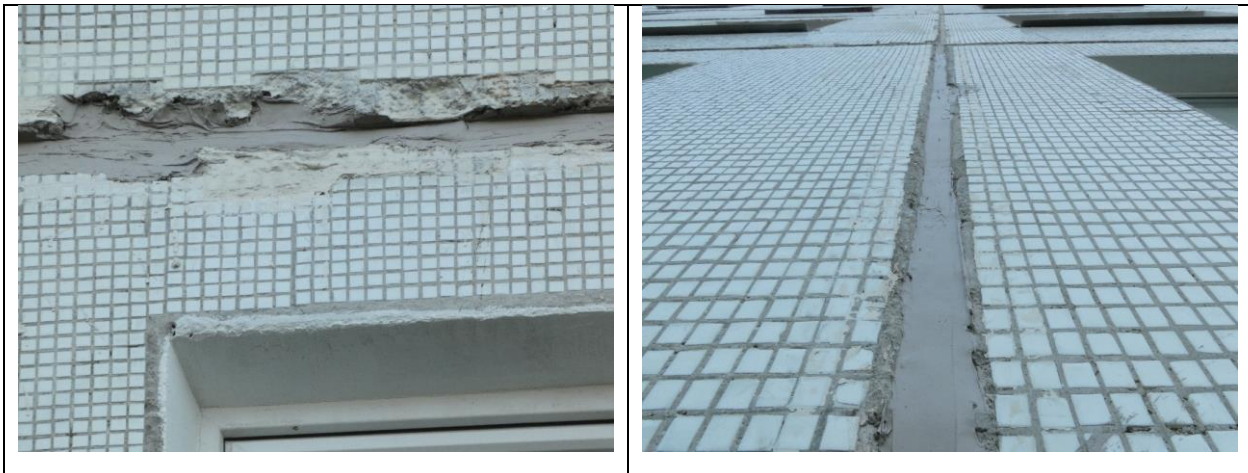
4.3.34. att., 4.3.35.att. Atjaunots starppaneļu šuvju aizpildījums.

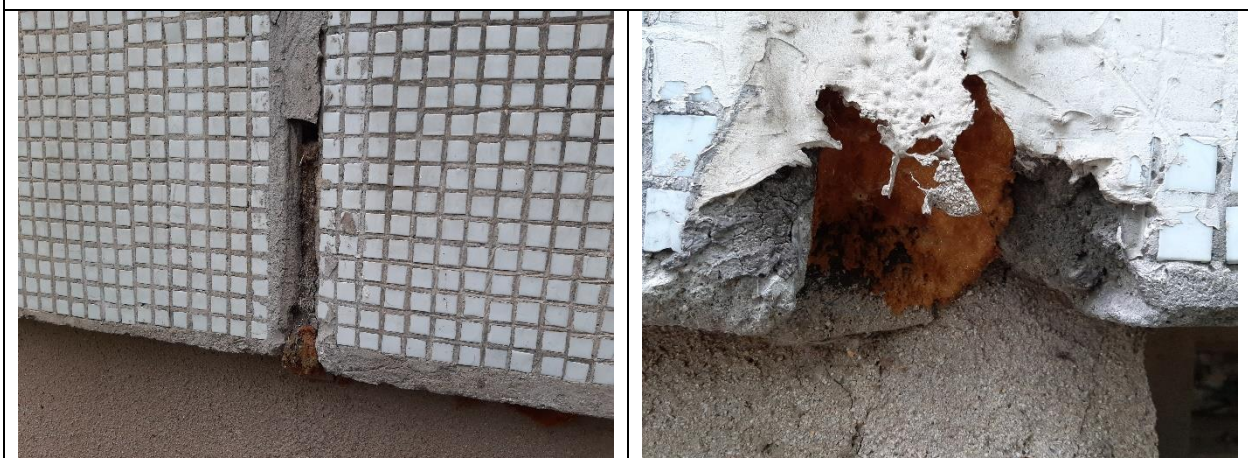
4.3.36., 4.3.37.att. Bojāts starppaneļu šuvju aizpildījums, ar montāžas putu pazīmēm.

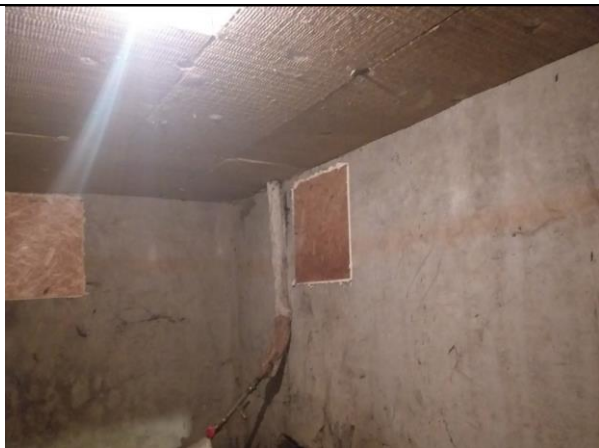
Vienā no apsekotajām ēkām pēc īpašnieku iniciatīvas uzsākta pagraba pārseguma siltumizolēšana ar 50 mm biezām akmens vates plāksnēm (4.3.40.att.).

4.3.40.att. Pēc īpašnieku iniciatīvas uzsākta pagraba pārseguma siltumizolēšana.

Ņemot vērā Projekta energoneefektīvus risinājumus, kas neatbilst mūsdienu prasībām, nekvalitatīvi ražotus un iestrādātus elementus, kā arī ēkas ekspluatācijas laikā klimatisko apstākļu ietekmi uz nekvalitatīvi ražotu elementu bojājumu attīstību, kas negatīvi ietekmē ēku siltumpretestību un ilgmūžību kopumā, rekomendējams organizēt ēkas energoefektivitātes uzlabojumus.

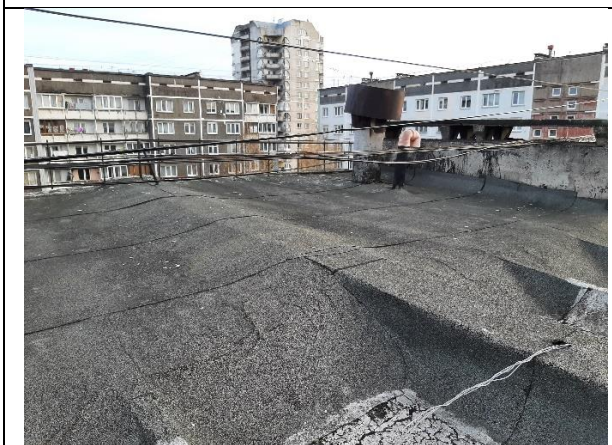
4.3.52. att. Kāpņu telpas savietotā jumta siltumizolācija ierīkota daļējā apjomā.

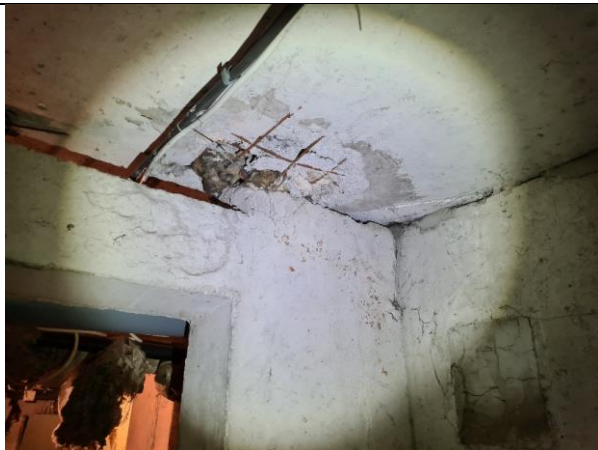
4.4.7. att. Pagraba pārseguma plātne ar izdrupumiem, atsegts, korodējis stiegrums

Ēkas turpmākās ekspluatācijas laikā rekomendējams attīrīt atsegto, korodējušo stiegrojumu, veikt stiegrojuma pretkorozijas apstrādi, atjaunot stiegrojuma aizsargslāni ar remontjāvu.

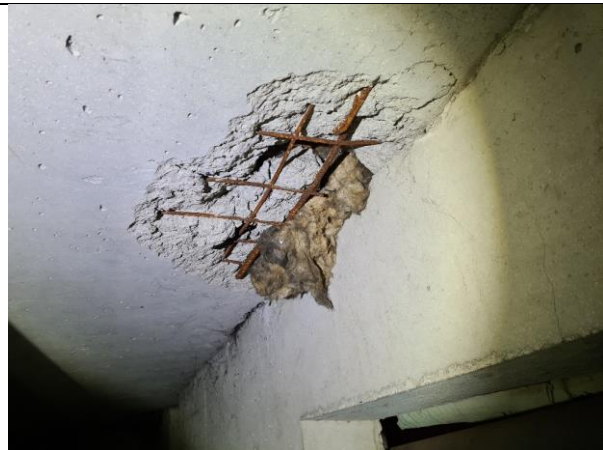
4.4.8. att. Iespējams, mehāniski radīts bojājums. Atsegts, korodējis stiegrums.

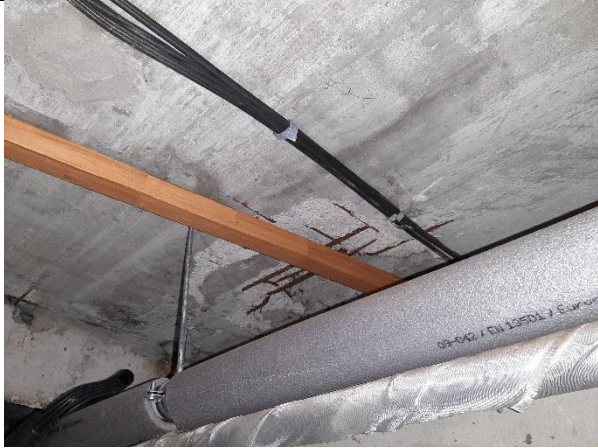
4.4.7. att. Atsegts un korodējis stiegrojums

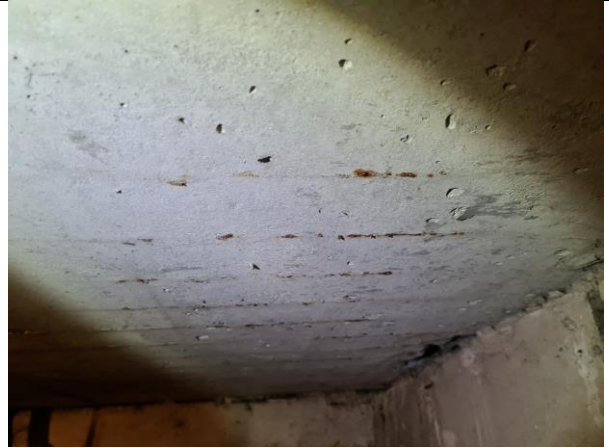
4.4.10. att. Pagraba pārseguma plātne ar neatbilstošu betona aizsargkārtu, redzams korodējis stiegrojums

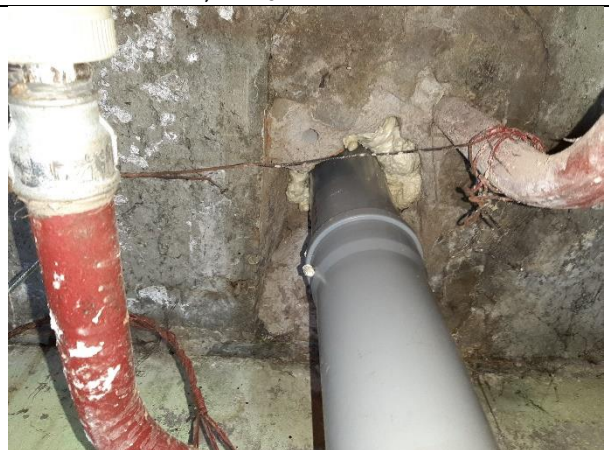
4.4.14. att. Inženiertīklu šķērsojumi aizdarināti ar neatbilstošas ugunsizturības klases būvizstrādājumiem

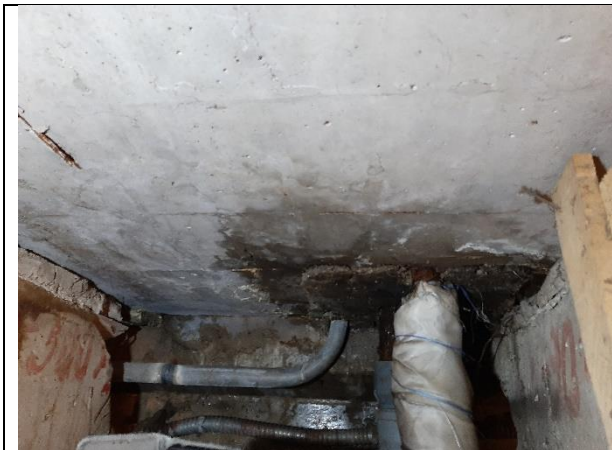
4.4.15. att. Inženiertīklu noplūžu rezultātā bojāta pārseguma plātnes struktūra

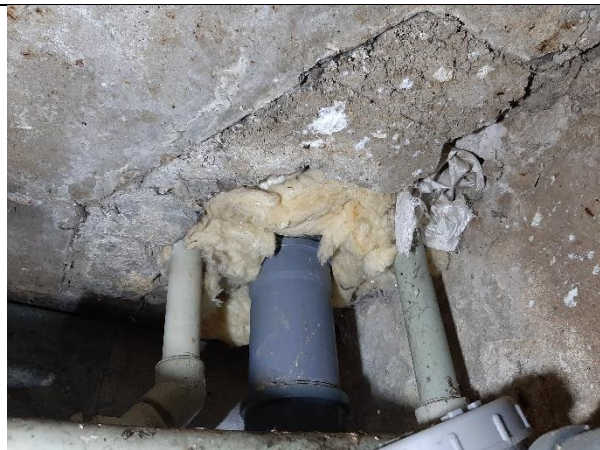
4.4.16. att. Inženiertīklu šķērsojums nav blīvi aizdarināts, iespējama dūmu caurlaidība

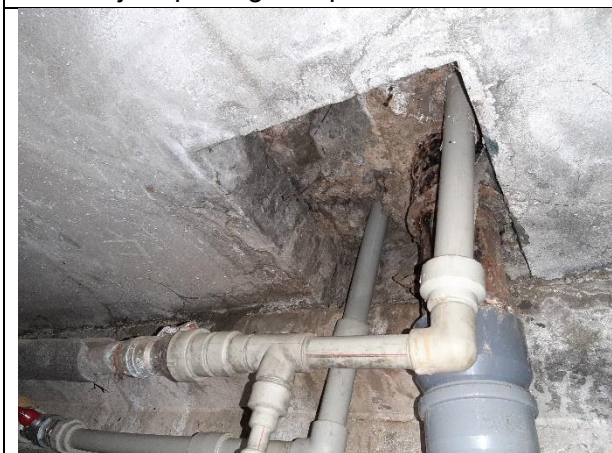
4.4.17. att. Inženiertīklu noplūžu rezultātā bojāta pārseguma plātnes struktūra

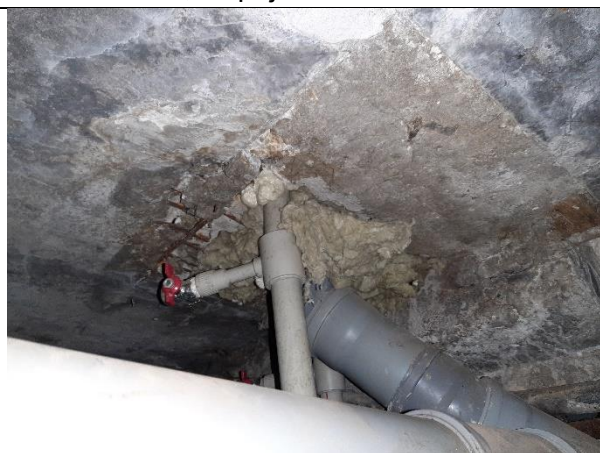
4.4.18. att. Inženiertīklu šķērsojumi nav aizdarināti ar atbilstošas ugunsizturības klases būvizstrādājumiem, atsegts un korodējis stiegrojums

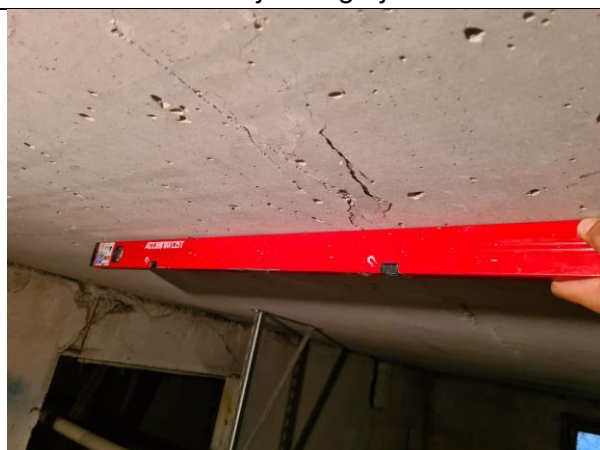
4.4.20. att. Pagraba pārseguma plātne ar plaisu garenvirzienā un izlieci 15 mm (pieļaujamā izliece 12,8 mm, jeb 1/250 no laiduma garuma)

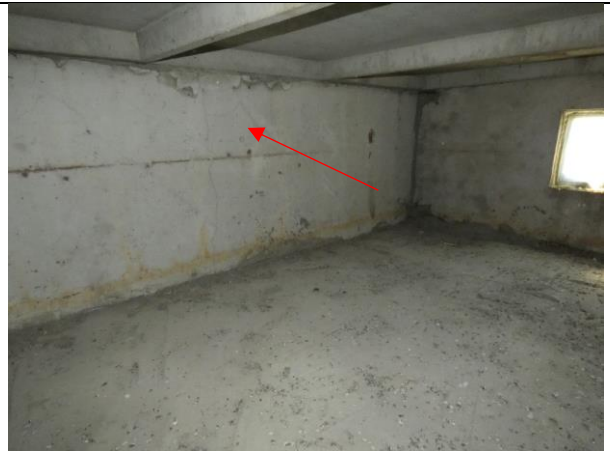
4.6.13.att. Gala sienas panelis ПК-22, uz kura balstītas jumta klāja dzelzsbetona plātnes. Paneļa virsma ar tīklveida un vertikālām plaisām.

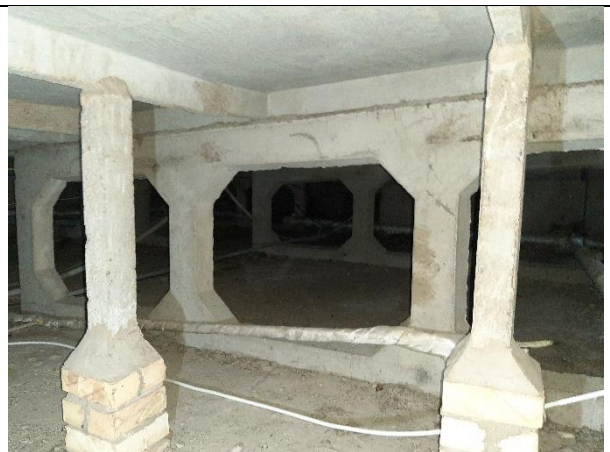
4.6.15.att. Jumta klāja plātņu deformācija, patvaļīgi ierīkoti balsti

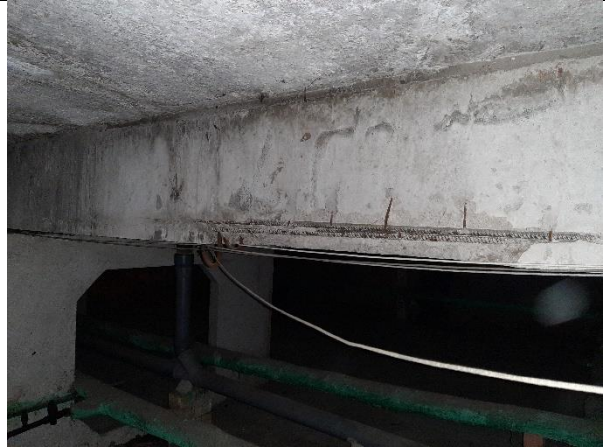
4.6.17.att. Atsegts un korodējis teknes elementa stiebrojums

- Teknes un pārseguma plātņu bojājumu, nodrupumu un atsegtā stiegrojuma apstrādi un aizsargkārtas atjaunošanu ar tam piemērotām javām (bēniņu telpā);
- Korodējušajām ieliekamajām detaļām veikt pretkorozijas apstrādi (bēniņu telpā);
- nostiprināt jumta klāja balsta vietas ar javu;
- no ārpuses hermetizēt saduršuvi starp jumta klāja plātnēm un frīzes paneļiem ēkās, kur nav nodrošināts saduršuves hermētiskums un frīzes paneļu augšējās virsmas aizsardzība pret atmosfēras nokrišņu ietekmi. Iespējams izvērtēt skārda nosegelementu uzstādīšanas iespēju.

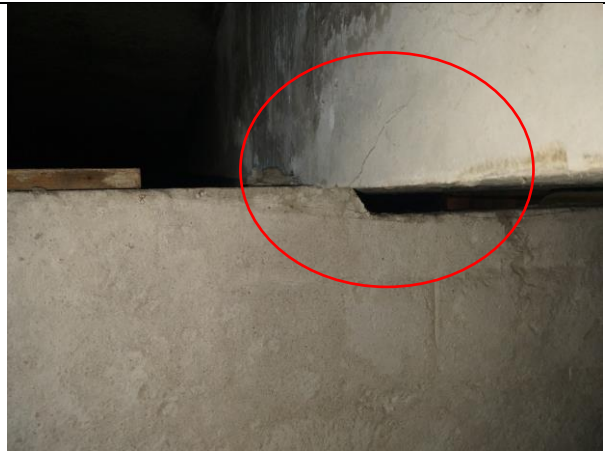
4.6.19.att. Teknes elements nav balstīts uz paneļa PK-17A-1 virsmas. Spriegumu rezultātā tekne radusies plaisa.

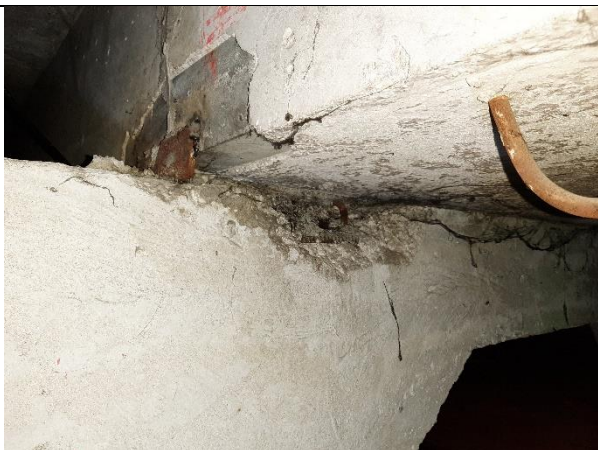
4.6.20.att. Jumta paneļa bojājumi teknes basta vietā

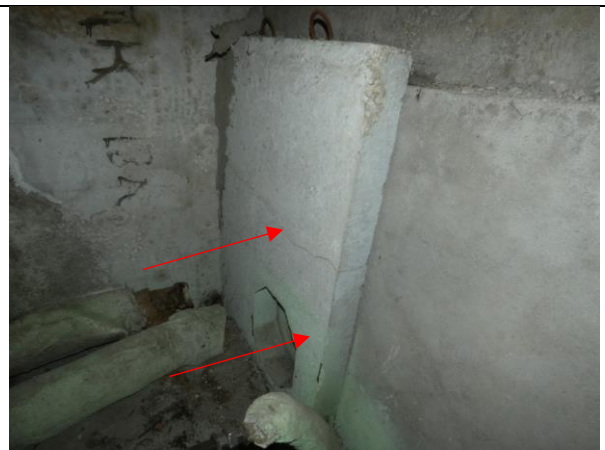
4.6.21.att. Horizontāla plaisa panelī CK-1, visdrīzāk, radusies būvdarbu laikā vai transportējot

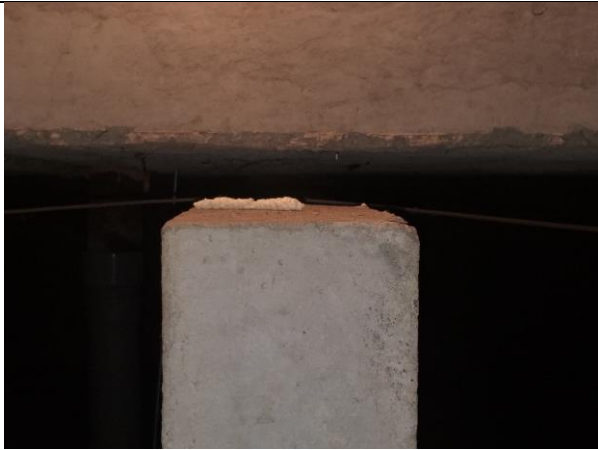
4.6.22.att. Teknes elements netiek balstīts uz starpbalsta jumta plātņu nesošā paneļa - sijas ПК-17А-1 virsmas un montēts bez javas kārtas neatbilstoši Projekta risinājumiem.

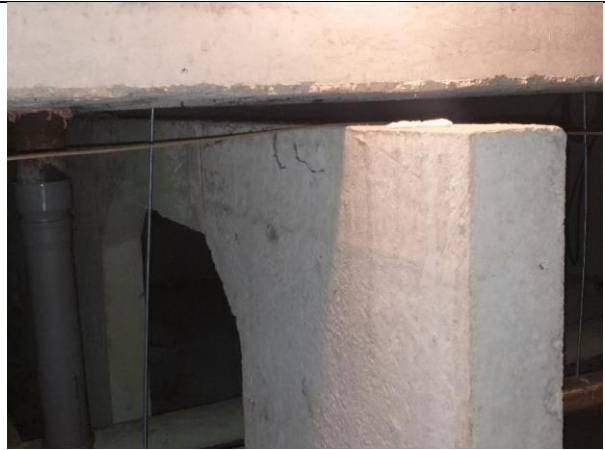
4.6.23.att. Teknes elements netiek balstīts uz starpbalsta jumta plātņu nesošā paneļa - sijas ПК-17А-1 virsmas un montēts bez javas kārtas neatbilstoši Projekta risinājumiem.

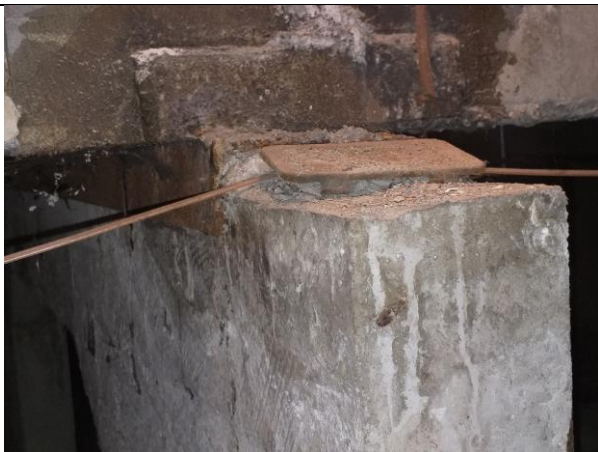
- tekņu un to nesošo paneļu CK ieliekamajām detaļām nekvalitatīvi veikta vai nav veikta pretkorozijas apstrāde, konstatējamas korozijas pazīmes, teknes sānu malu mitruma bojājumu pazīmes, 4.6.24., 4.6.25., 4.6.26., 4.6.27.)
- Atsegts un korodējis teknes elementa stiegrojums (att. 4.6.17.)
- Būvdarbu laikā teknes nav uzstādītas precīzi balsta vai balstu vidū (att. 4.6.26.), tomēr deformācijas vai savienojumu vietu plaisāšana nebija identificēta;
- Teknes uz jumta plātņu nesošo paneļu (siju) virsmām montētas bez javas sagataves kārtas, nav nodrošināts pilns balstījums (att. 4.6.19., 4.6.22.-4.6.23.);
- Tekņu elementu balsta vietās konstatēti Projektā neparedzēti stiprināšanas risinājumi (4.6.26.att.);

4.6.24.att. Teknes elementu balsta vietas montāža neatbilst Projekta norādēm

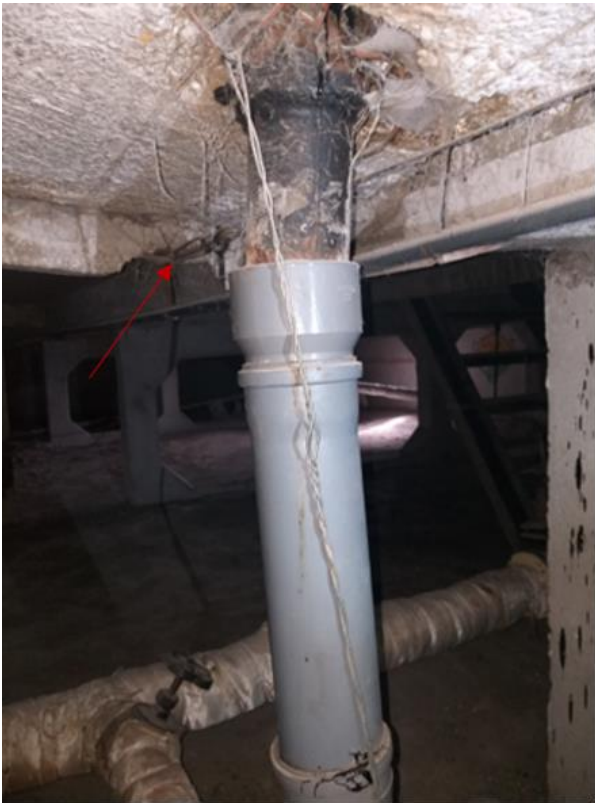
4.6.48.att. Jumta plātnes bojājums un mitruma infiltrācijas pazīmes savācējpiļtuves un cauruļvada vietā

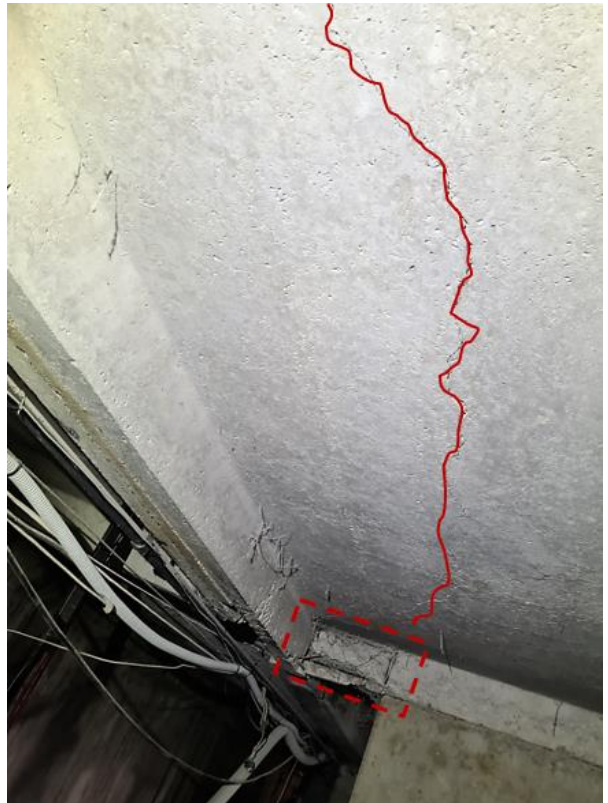
4.6.49.att. Jumta plātnei deformācijas plaisas, atsegts stiebrojums.

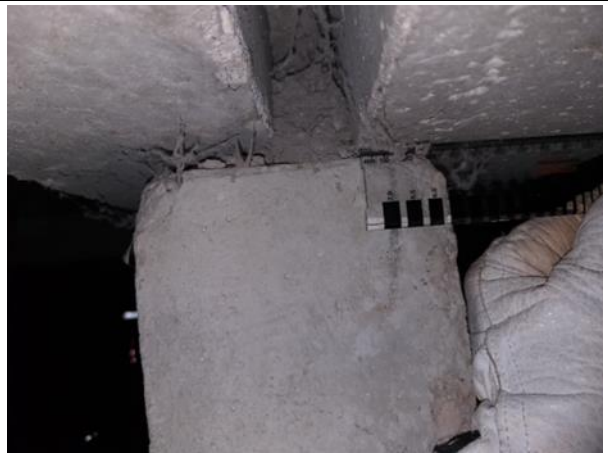
4.6.51.att. Jumta plātnes balsta vieta - 35 mm. Deformāciju pazīmes nav konstatētas.

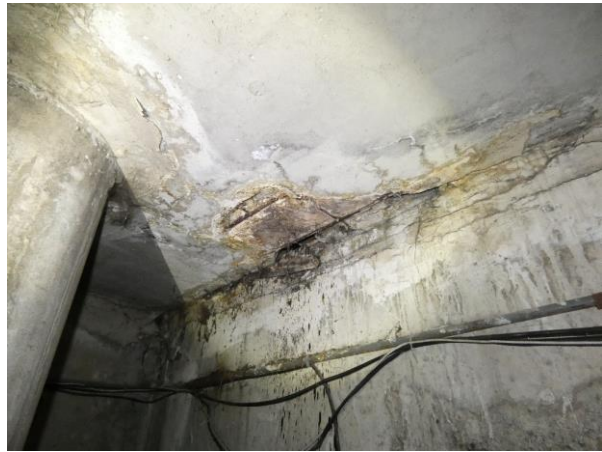
4.6.53.att. Tehniskās telpas (virs 9.stāva) savietotā jumta pārseguma plātne ar mitruma bojājumiem

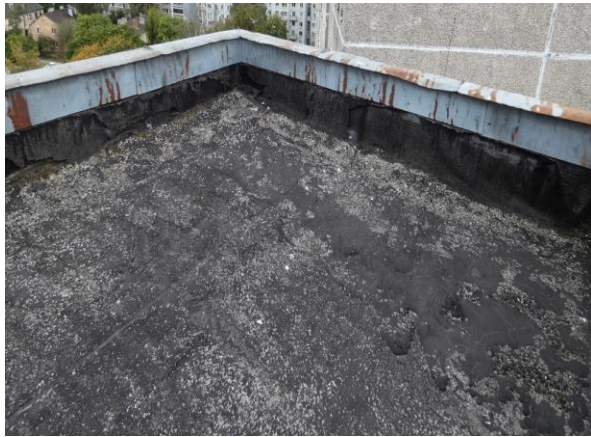
4.6.83.att. Jumta segums fiziski un morāli nolietojies, nepieciešama tā atjaunošana visā platībā

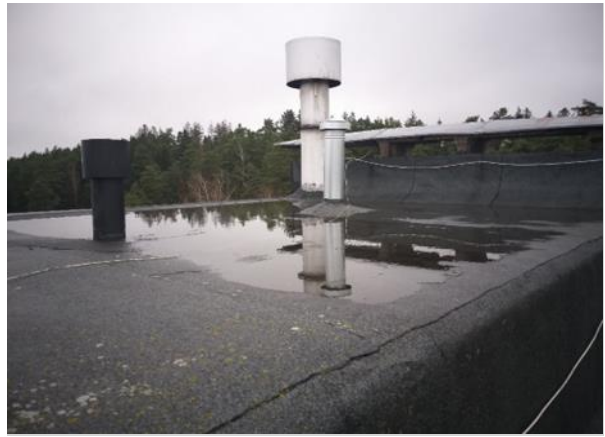
4.6.84.att. Nokrišņu paliekas uz jumta seguma virs kāpņu telpas.

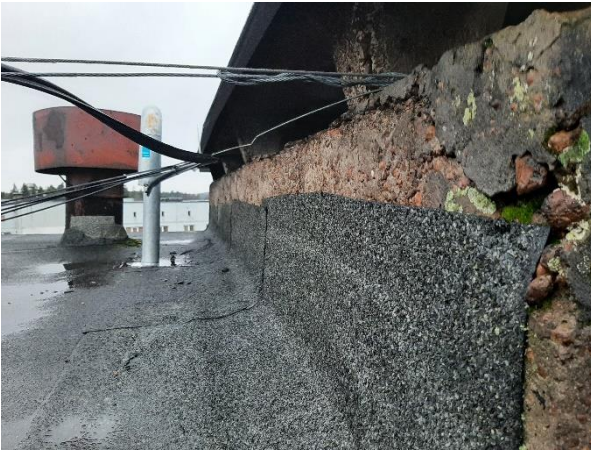
4.6.85. att. Jumta seguma uzlocījumiem nav ierīkotas piespiedējlīstes, iespējama mitruma nokļūšana aiz seguma

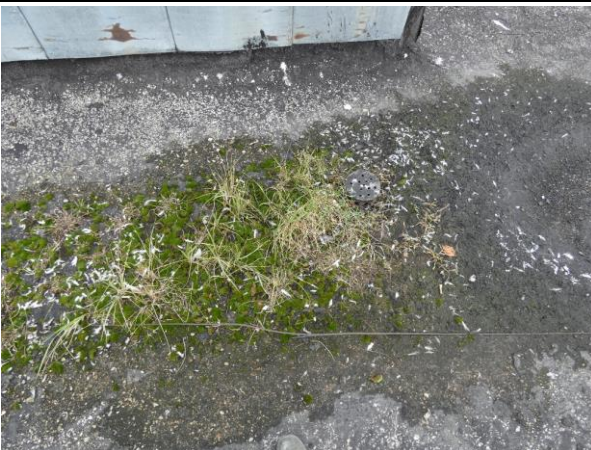
4.6.87.att. Apaugums uz jumta seguma
