# ZIŅOJUMS

Nr. 3-4.5.4/801267

## 602. SĒRIJAS DAUDZDZĪVOKĻU DZĪVOJAMO MĀJU KONSTRUKCIJU MEHĀNISKĀS STIPRĪBAS UN STABILITĀTES IZPĒTE

Atbilstoši Līguma Uzdevumiem, Inspecta veica ēku nesošo konstrukciju, t. sk. ārsienu starppaneļu šuvju, mezglu detalizētu izpēti un tehniskā stāvokļa novērtējumu, kā arī vertikālātes ģeodēziskos uzmērījumus.

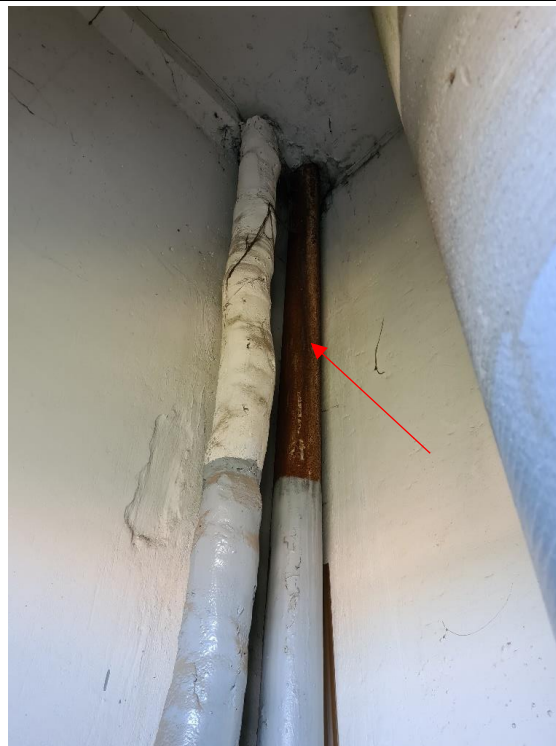
4.6.113. att. Jumta lietus ūdens novadīšanas ķeta stāvvads, saglabājies no ēkas būvniecības laika

Kopumā 602 sērijas ēkās lietus ūdens novadīšanas sistēmas pilda savu funkciju, bet jāveic uzturēšanas uzlabojumi, uzstādot piltuvju aizsargrestes un veicot ķeta notekcauruļu un veidgabalu nomaiņu pilnā apjomā.

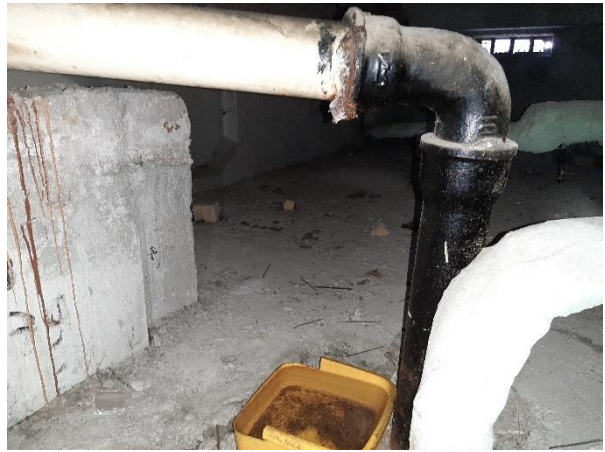
4.6.115. att. Čuguna stāvvadi, saglabājušies no ēkas celtniecības laika, mitruma noplūde

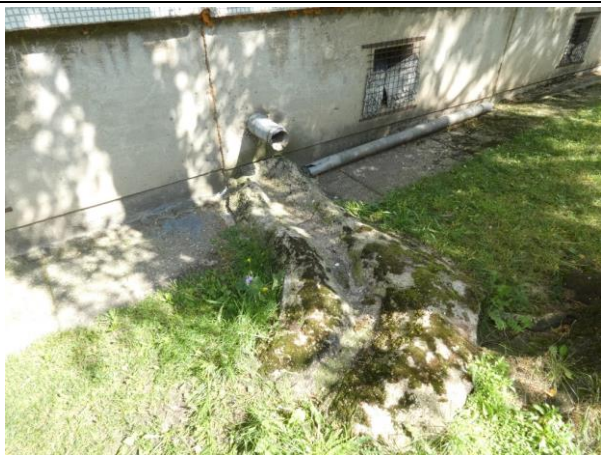
4.6.124. att. Lietus ūdens netiek novadīts pilsētas centralizētajā lietus ūdens kanalizācijas sistēmā. Vizuāli konstatējams, ka blakus esošais zālājs un ietves ir augstāki par ēkas aizsargapmali, līdz ar to lietus ūdens infiltrējas ēkas pamatu tuvumā.

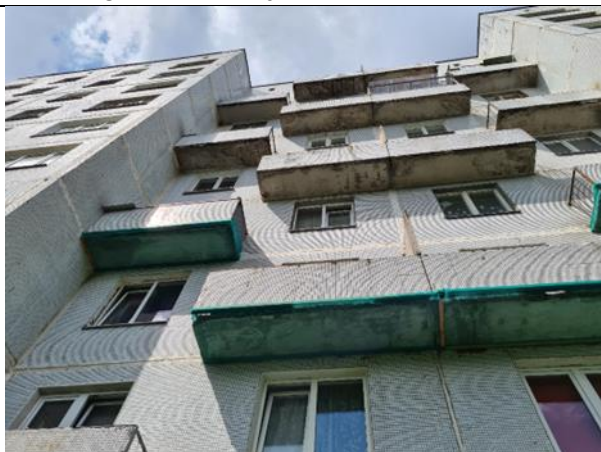
4.7.1.att. Balkoni, bojāti elementi.

Esošās konstrukcijas balkonu vietā iespējams izbūvēt franču tipa balkonus, kas ir ātrākais un lētākais risinājums, bet mainoties dzīvokļa platībai, jārēķinās ar dokumentu sakārtošanas procesu.

Pārbūves darbiem būvniecības ieceres dokumentācijas sastāvā jāizstrādā tehniskais un tehnoloģiskais risinājums, pirms būvdarbu uzsākšanas – darbu veikšanas projekts.

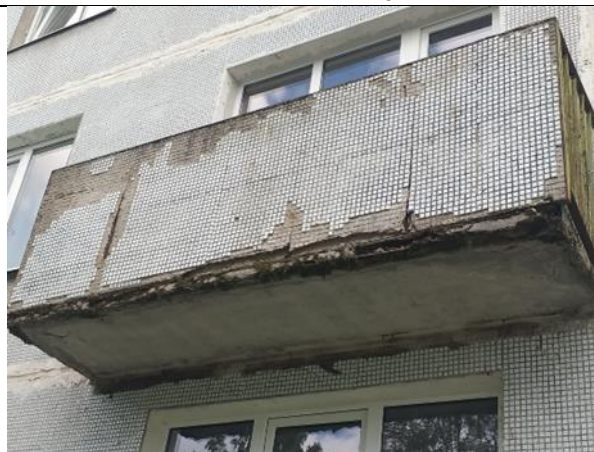
4.7.2. att. Balkonam progresējoši ekrāna un plātnes bojājumi, atsegts stiegrojums, apdares bojājumi.

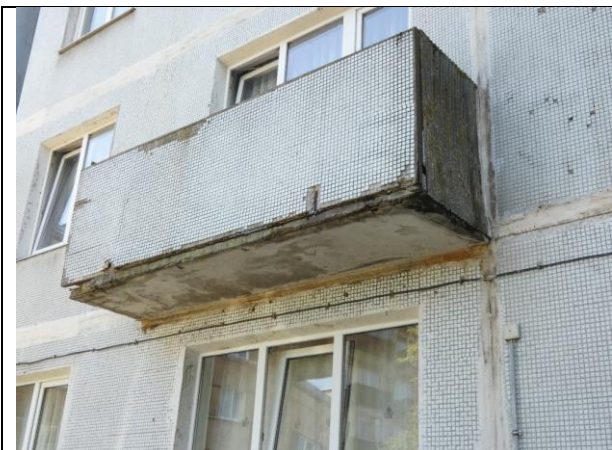
4.7.5. att. Balkonu plātnes un ekrāna betona struktūra ir bojāta mitruma un sala iedarbībā, atsegts, korodējis stiebrojums

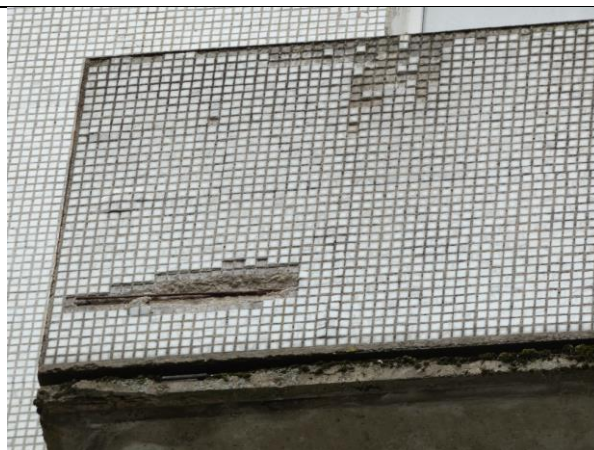
4.7.6. att. Dzelzsbetona plātnes un ekrāna pastiprināti bojājumi

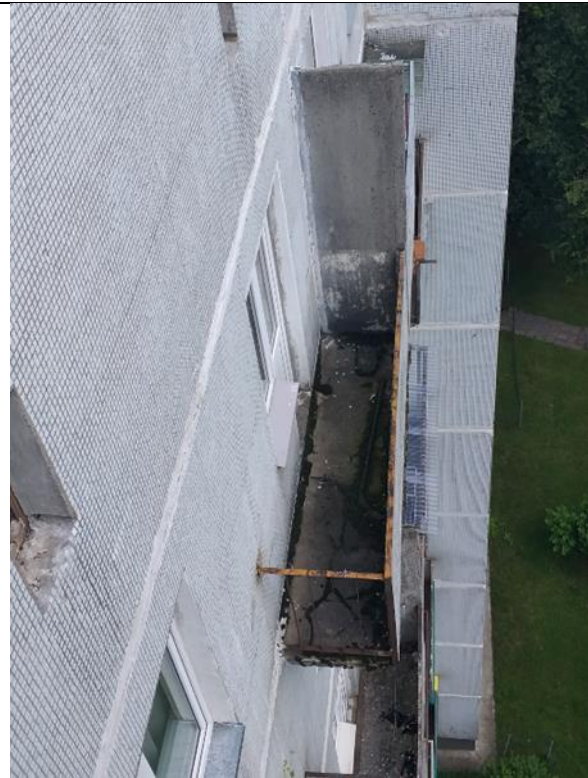
4.7.13. att. Balkona plātnes virsmas bojājumi, apaugums.

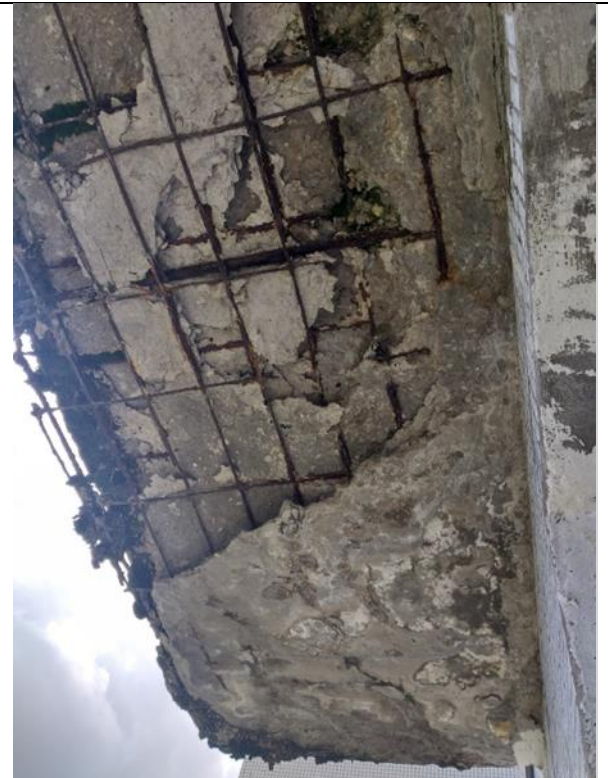
4.7.14. att. Balkona plātnes pārmitrināšana, botona izdrupumi, slāņošanās, izsālījumi, neatgriezeniski bojāts stiegrojuma siets.

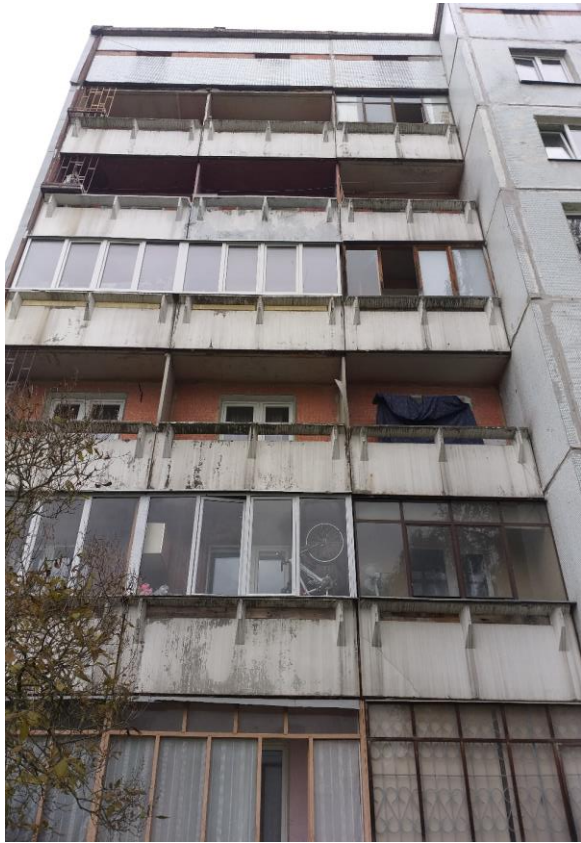
- Lodžiju ekrānu virsmu krāsojums ir daudzviet atdalījies, ar apaugumu un notecējumiem (att. 4.7.20., 4.7.21., 4.7.24., 4.7.30., 4.7.32.);
- ieliekamām detaļām un ekrāna rāim pretkorozijas pārklājums nav atjaunots kopš ēkas būvniecības laika un vietām vērojami korozijas bojājumi (att. 4.7.35., 4.7.36., 4.7.25.);
- lodžiju metāla rāmis un margas nav aizsargātas no korozijas (4.7.25., 4.7.32., 4.7.35.att.);
- Lodžijas ekrāna plātnēm konstatētas plaisas (att. 4.7.26., 4.7.27.);
- Vairāku lodžiju plātņu betona struktūra ir bojāta mitruma un sala iedarbībā, ir atsegts, korodējis stiegrojums, veidojas betona izdrupumi (att. 4.7.29., 4.7.32., 4.7.33.).

4.7.20. att. Skats uz 6-stāvu ēkas lodžijām.

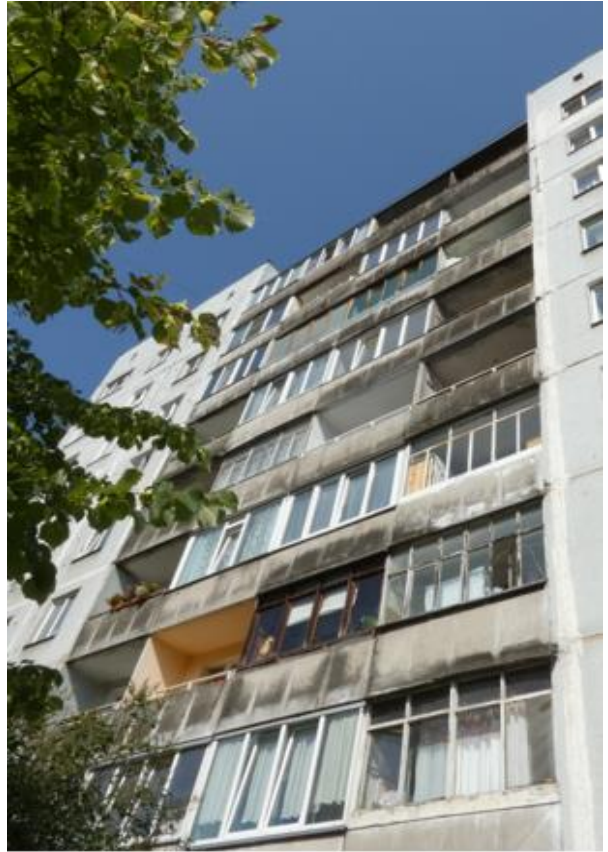
4.7.21. att. Skats uz 9-stāvu ēkas lodžijām.

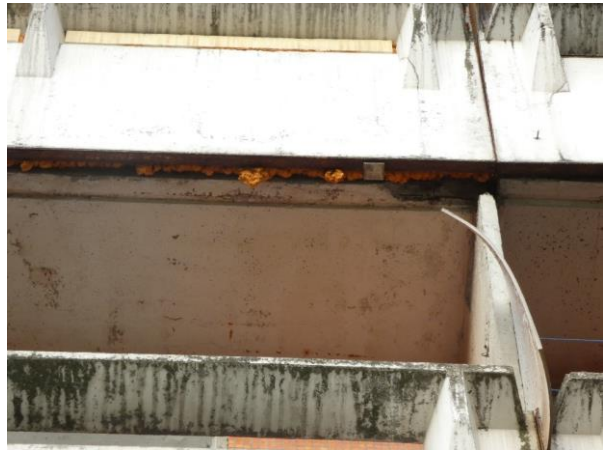
4.7.25.att. Lodžijas ekrāna betona marga ar apaugumu un mikroplaisām

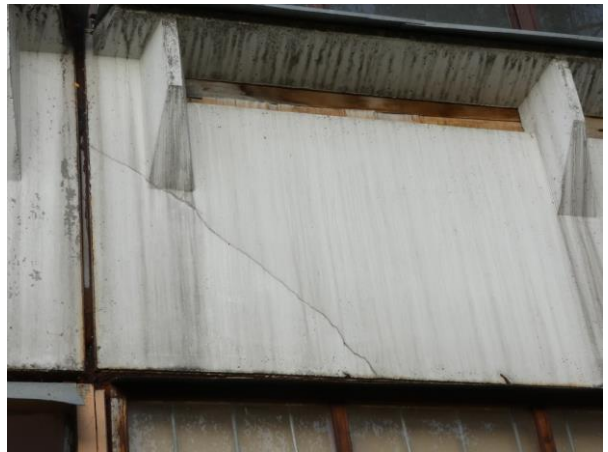
4.7.27.att. Lodžijas ekrāna betona plātne ar plaisām, marga ar apaugumu

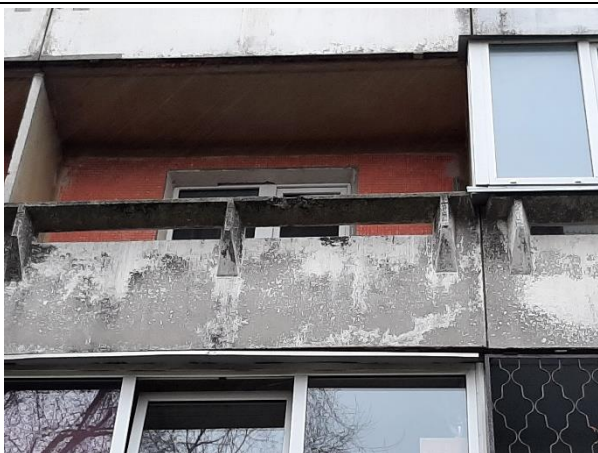
4.7.28.att. Lodžijas margu betona struktūra lokāli bojāta

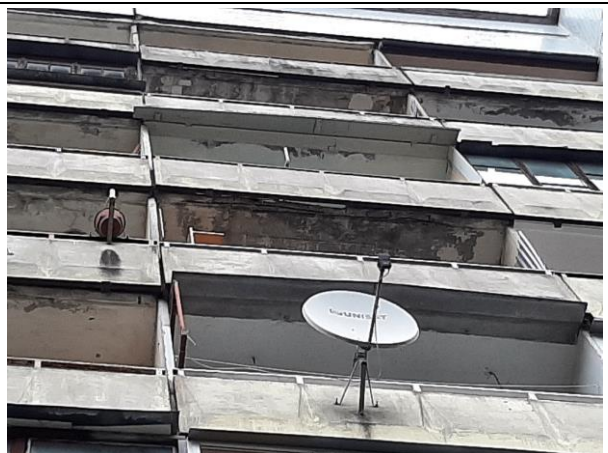
4.7.29.att. Lodžijas plātnes betona struktūra ir bojāta mitruma un sala iedarbībā

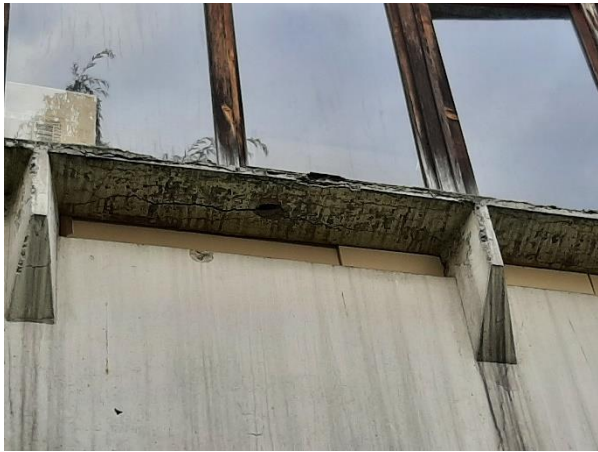
4.7.30.att. Lodžijas margu betona struktūra ir bojāta mitruma un sala iedarbībā

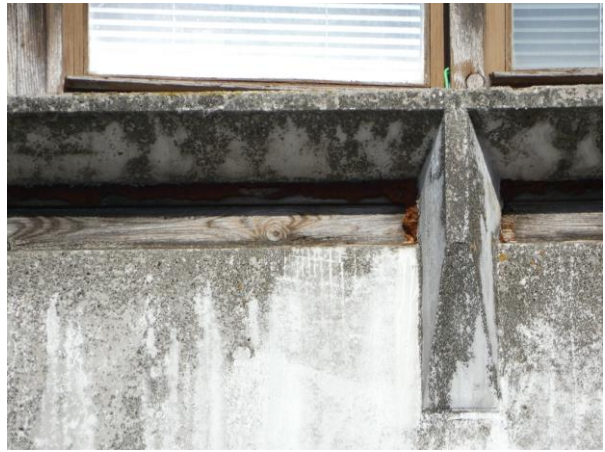
4.7.31.att. Lodžijas margu betona struktūra ir bojāta mitruma un sala iedarbībā

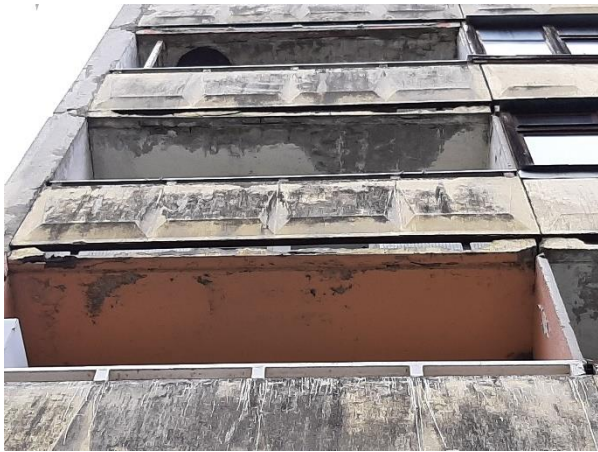
4.7.32.att. Lodžiju elementu bojājumi mitruma un sala iedarbībā

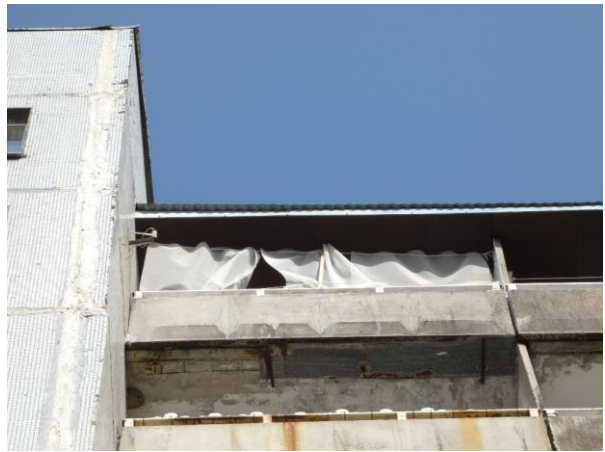
4.7.33.att. Lodžijas plātnes betona struktūra bojāta mitruma un sala iedarbībā, nokrišņiem ietekmējot plātnes virsmu.

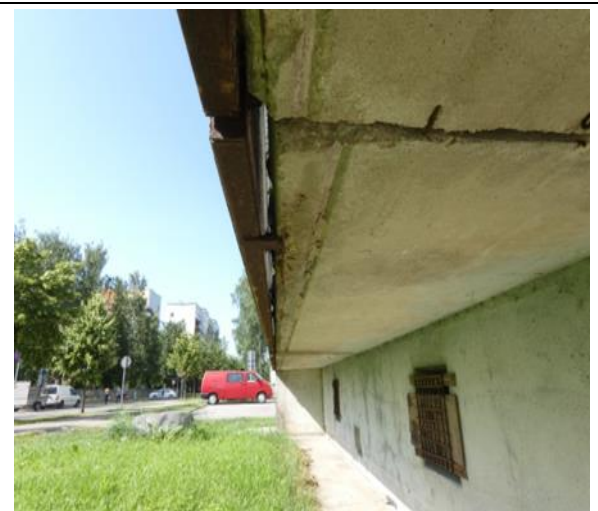
4.7.34.att. Divu lodžiju grīdas plātņu sadures vieta. Stiegrojums atsegts. Lodžijas ekrāna

<p>nesošā metāla konstrukcija atbilst mehāniskās stiprības un stabilitātes prasībām. Metāla virsmas korozija.</p>

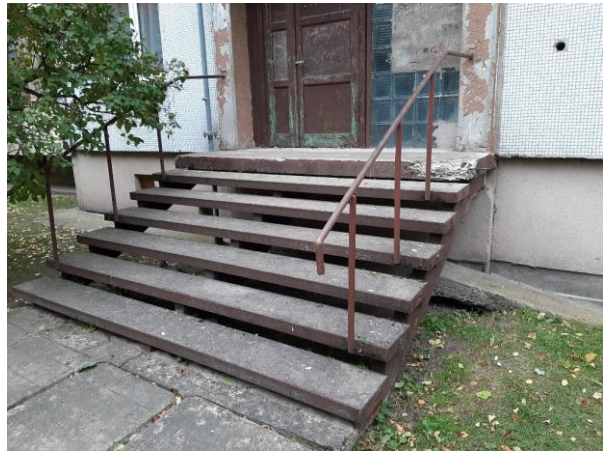
4.7.69.att. Ieejas kāpņu betona struktūra ir bojāta mitruma un sala iedarbībā

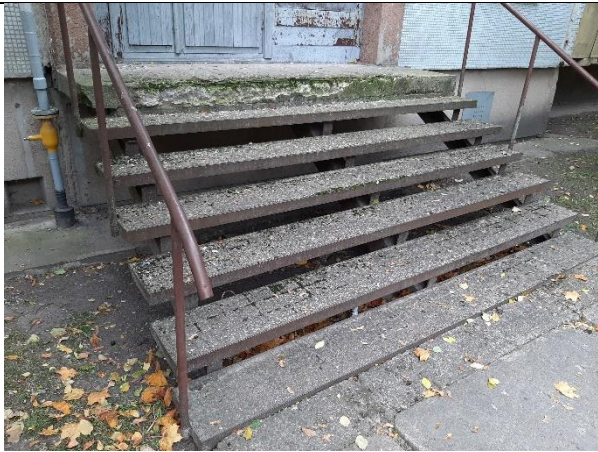
4.7.70. Ieejas kāpņu betona struktūra ir bojāta mitruma un sala iedarbībā, atsegts un korodējis stiebrojums

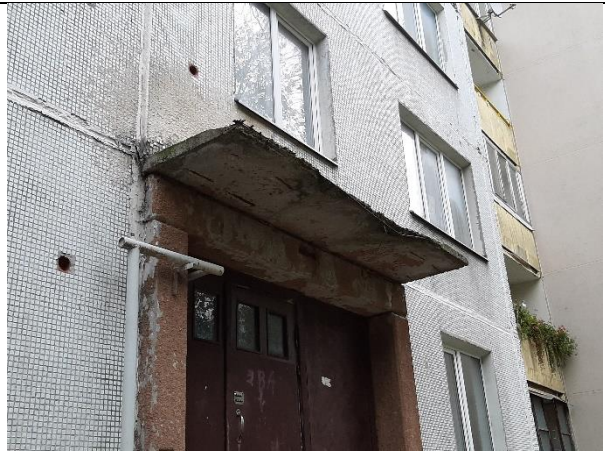
4.7.71. Jumtiņa plātnes betona struktūra ir bojāta mitruma un sala iedarbībā, atsegts un korodējis stiebrojums

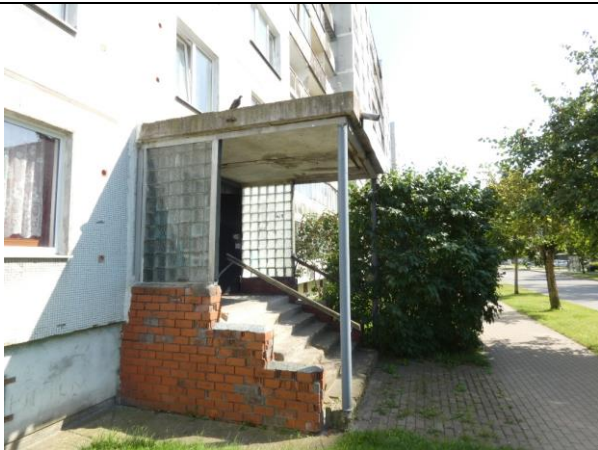
Apsekošanā konstatētas Projektam neatbilstošs - lielāku jumta plātņu pielietojums (4.7.72., 4.7.74.att.), ar visticamāk, būvniecības laikā ierīkotiem balstiem no metāla caurulēm, kurām vērojamas korozijas pazīmes. Plātnēm vērojams atsegts korodējis stiegrojums (4.7.63., 4.7.62.att.) vai apšuvums.

4.7.72. Ieejas kāpņu betona struktūra ir bojāta mitruma un sala iedarbībā, atsegts un korodējis stiebrojums

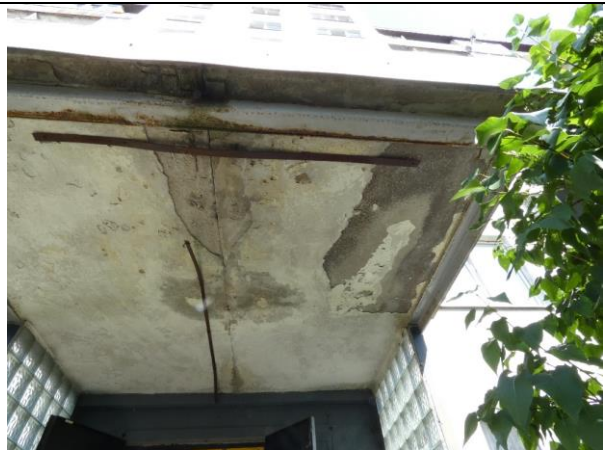
4.7.73. Jumtiņa plātnes betona struktūra ir bojāta mitruma un sala iedarbībā, atsegts un korodējis stiebrojums

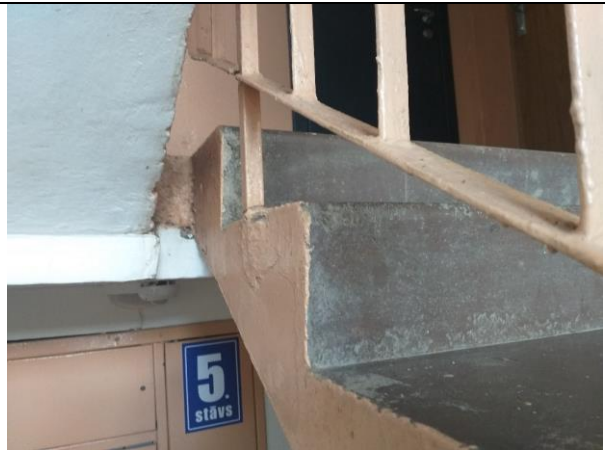
4.8.6.att. Montāžas būvdarbu defekts – pēdējam pakāpienam jābūt vienā līmenī ar laukumu. Balsta vieta bez bojājumu pazīmēm.

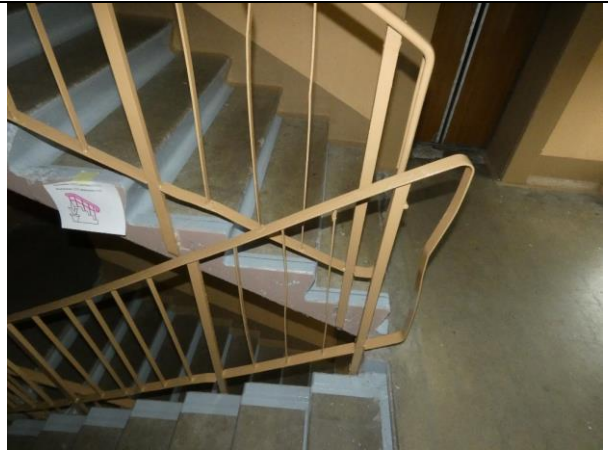
4.8.8.att. Kāpņu laukumam nepietiekams stiegrojuma aizsargslānis, zuduši vinila nosegelementi

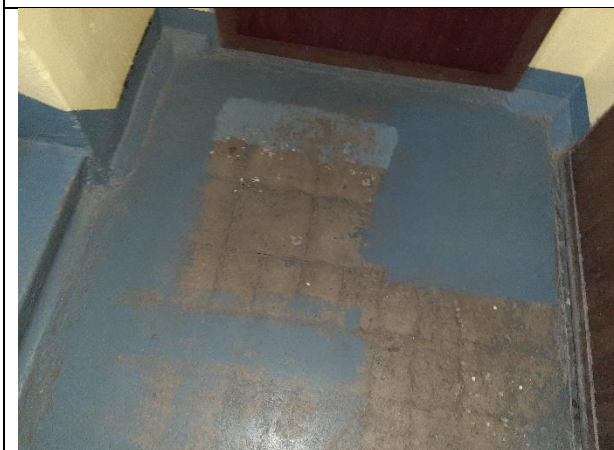
4.8.11. att. Neatbilstošs laukuma plātņu betona aizsargslānis, betona izdrupumi

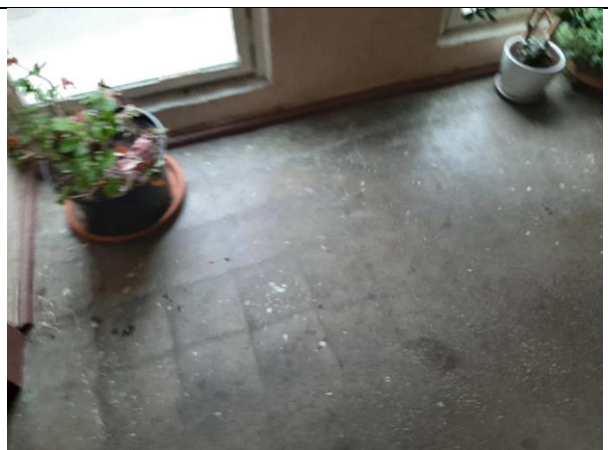
4.8.12.att. Neatbilstošs kāpņu laukuma betona aizsargslānis

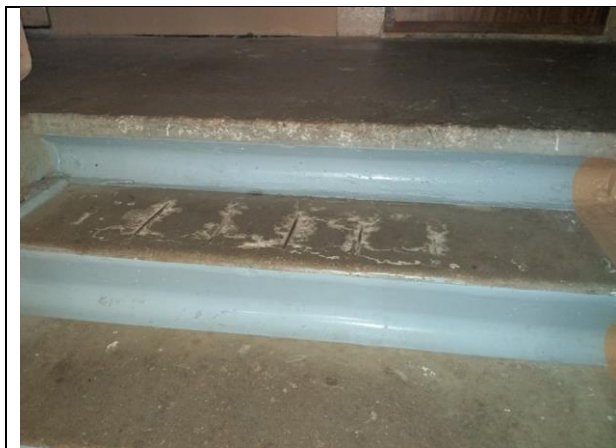
4.8.13.att. Neatbilstošs laukuma plātņu betona aizsargslānis, betona izdrupumi

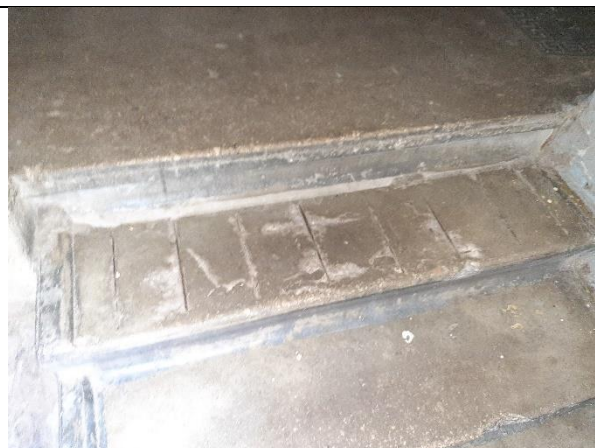
4.8.14.att. Neatbilstošs laukuma plātņu betona aizsargslānis, betona izdrupumi

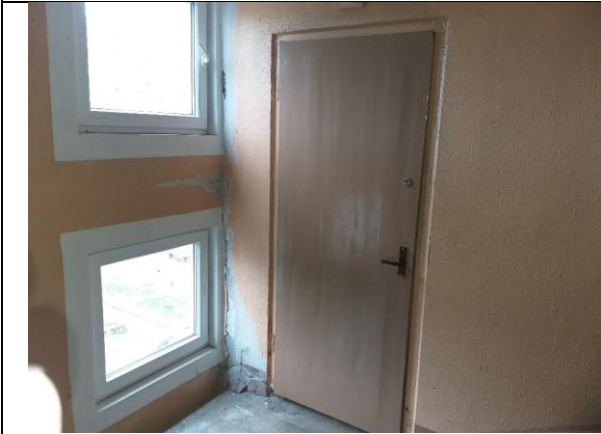
4.9.1. attēls. Atkritumu vada telpai uzstādītas durvis. Eksploatācija notiek.

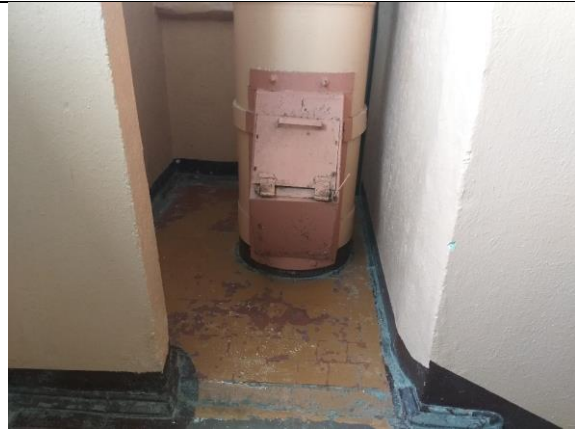
4.9.2. attēls. Atkritumu vada stāvvads ar lūku, labā tehniskajā stāvoklī

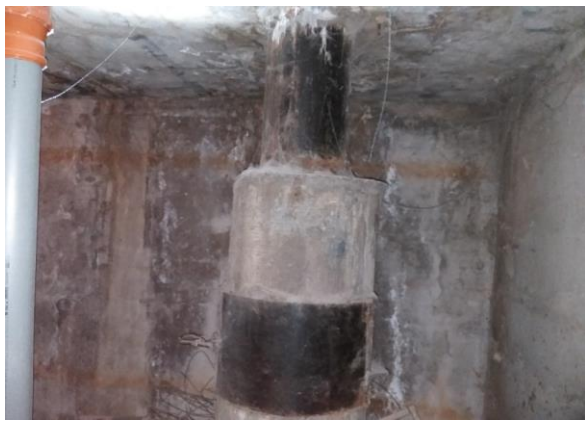
Pamatā visās apsekotās ēkās novērotas atkritumu vada ventilācijas izvada pieslēguma pie jumta plātnes, nehermētiskuma pazīmēs, kas būtiski pasliktina jumta plātnes tehnisko stāvokli (9.3.4.att.). Konstatētas tādas neatbilstības, kā atkritumu vada ventilācijas izvadi virs jumta ar korozijas bojājumiem un bez nosegumtiņiem (att. 4.9.4.), nokrišņiem veicinot caurules destruktiju.

4.9.3. att. Atkritumu vada ventilācijas izvads ar nehermētiskuma pazīmēm pieslēguma vietā.

Neatkarīgi no lietošanas apstākļiem, nepieciešams novērst atkritumu vada ventilācijas izvada nehermētisku pieslēgumu.
