ZIŅOJUMS

Nr. 3-4.5.4/801007

**467A SĒRIJAS DAUDZDZĪVOKĻU DZĪVOJAMO ĒKU
KONSTRUKCIJU MEHĀNISKĀS STIPRĪBAS
UN STABILITĀTES IZPĒTE
UN TIPVEIDA RISINĀJUMU SAGATAVOŠANA**

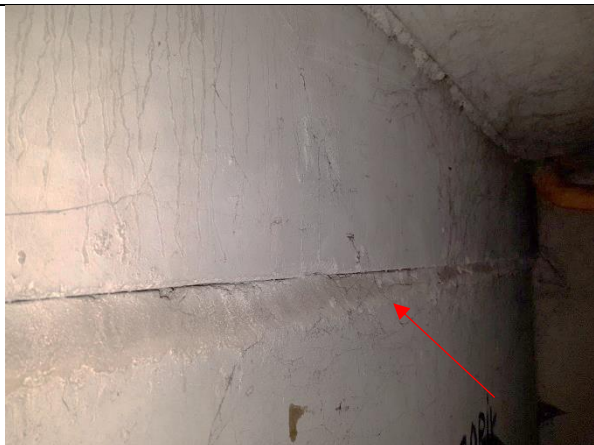
Vizuāli papes hidroizolācija tika konstatēta tikai vienā no apsekotajām Ēkām, konstatēta cementa java ārsienu paneļu balsta vietā uz cokola paneļiem (izvietojums parādīts attēlos no 4.1.3., 4.1.4.). Tikai dažās ēkās pagraba sienu lokālās vietās tika konstatēts piesātinājums ar mitrumu, tam infiltrējoties gar pagraba logu, cokola paneļiem radot nebūtiskas plaisas vai izdrupumus. Kopumā pagraba sienu mitruma pazīmes vai to būtisks piesātinājums ar mitrumu netika konstatēts.

4.1.3. attēls. Hidroizolācija uz atz. -0,69 m.

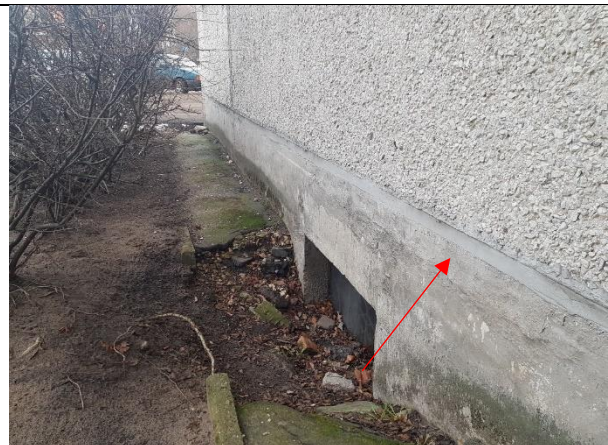
4.1.4. attēls. Hidroizolācija uz atz. -0,69 m.

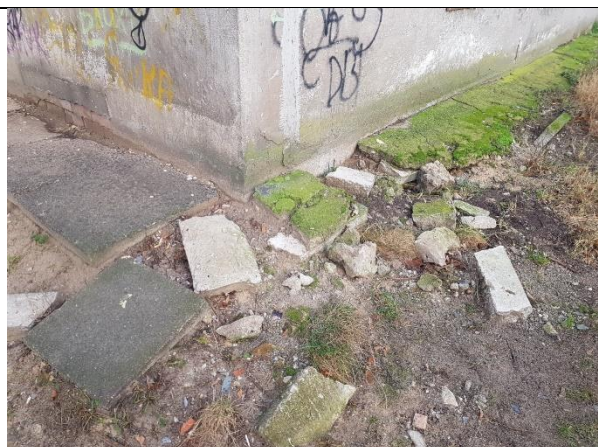
4.1.6. attēls. Ēkas aizsargapmale pilnībā sadrupusi

Ēku uzturēšanas ietvaros nepieciešams novērst aizsargapmaļu bojājumus vai ierīkot tās no jauna, izslēdzot virsūdeņu iepļūšanu vai infiltrāciju pagrabā, nodrošinot nokrišņu ūdens novadīšanu no ēkas ārsienām.

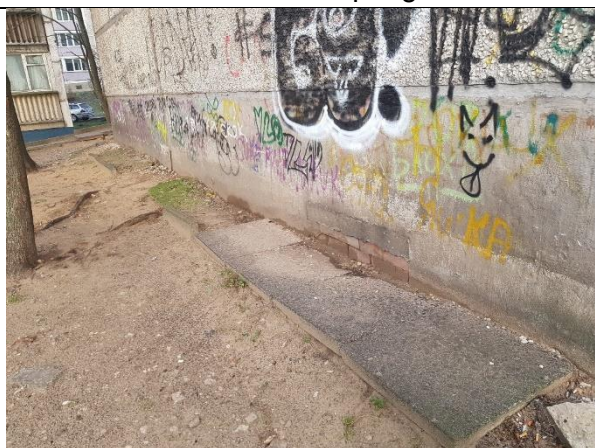
4.1.7. attēls. Ēkas aizsargapmale ar iesēdumiem, atsevišķi posmi zuduši

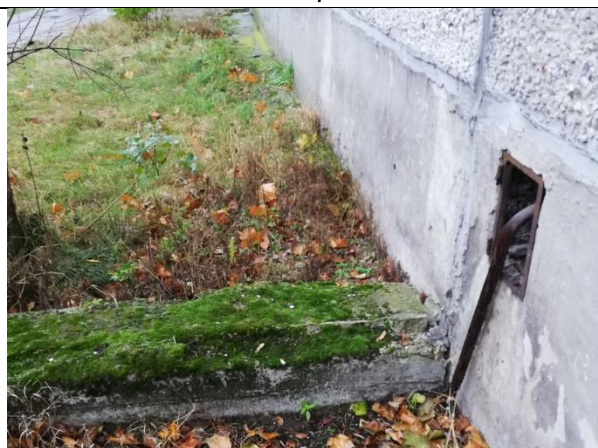
4.1.8. attēls. Ēkas aizsargapmale ar apaugumu

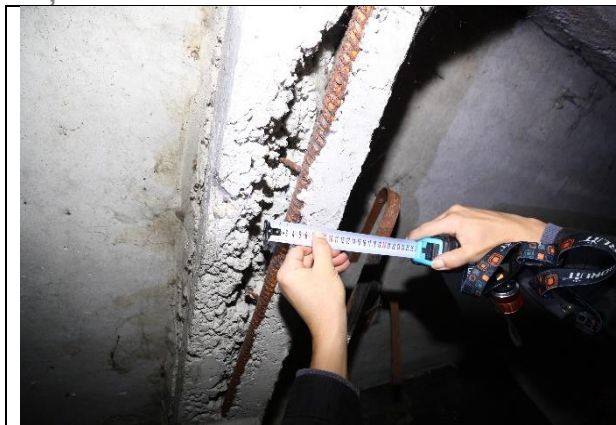
- būvdarbu laikā nekvalitatīvi aizdarinātas paneļu savienojumu vietas, neaizdarīti atvērumi (att. 4.2.7.);
- nesošo iekšsienu savienojumu mezglu ielikamo detaļu korozija, atsegtis stiegrojums (att. 4.2.10., 4.2.12);
- pagraba telpās būvdarbu laikā netika ierīkots ielikamo detaļu pretkorozijas pārklājums (att. 4.2.11.);
- nebūtiskas plaisas un izdrupumi nesošajos iekšsienu paneļos (att. 4.2.8.);
- kāpņu telpas nesošās mūra sienām (vecākās modifikācijas Ēkām) mitruma un sala ietekmē radītie bojājumi (att. no 4.2.14. līdz 4.2.16.);
- Kāpņu telpas nesošā keramzītbetona paneļu siena (jaunākās modifikācijas Ēkām) mitruma un sala ietekmē radītie būtiskie bojājumi – virskārtas un dziļākie izdrupumi, mikroplaisu tīkls, atsegtis un korodējis stiegrojums (4.2.13.att.);
- Dzelzsbetona paneļu ražošanas defekti (att. 4.2.9.).

4.2.9.att. Nesošā dzelzsbetona šķērssienu pagraba stāvā – 180 mm biezumā. Ražošanas defekts. Dzērvju iela 10, Rīga.

Nepieciešams veikt pretkorozijas pārklājuma atjaunošanu paneļu ieliekamajām detaļām pagraba stāva telpās, veikt nenoblīvēto atvērumu aizdari ar atbilstošiem materiāliem (pagraba telpās). Kāpņu telpas mūra ārsienām nepieciešams atjaunot apmetumu. Izpētē secināts, ka dzelzsbetona sienām un iestrādātajiem ķieģeļiem ir ražošanas defekti, bet mūra un keramzītbetona nesošo sienu stāvokļa pasliktināšanos būtiski ietekmējuši klimatiskie apstākļi. Izpētē secināts, ka pielietotie būvizstrādājumi un materiāli atbilst Projekta risinājumiem.

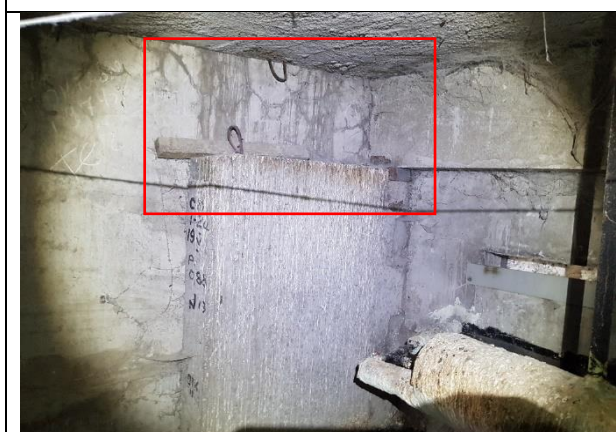
4.4.6. attēls. Mikroplaisu tīkls un ievērojami mitruma bojājumi nehermētisku jumta konstrukciju un elementu savienojumu rezultātā. Vīlpa iela 8, Rīga.

Turpmākai ār sienu bojājumu progresa izslēgšanai, nepieciešams novērst nepilnības - ār sienu paneļu galu bojāto vietu remontu un krāsojuma atjaunošanu, ār sienu paneļu stiprinājuma elementu, ieliekamo detaļu pretkorozijas apstrādi bēniņos un pagrabā, jumta konstrukciju hermētiskuma atjaunošanu.

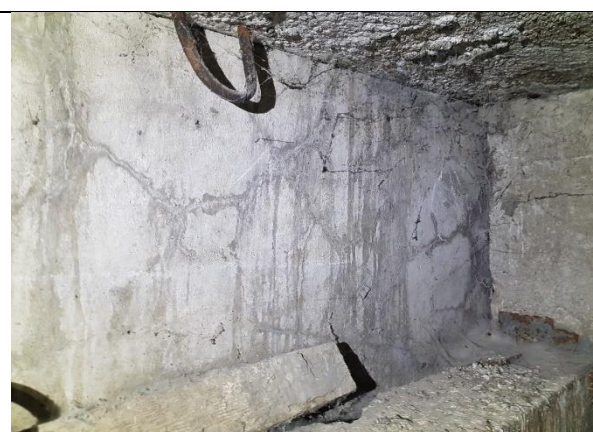
4.4.7. attēls. Mikroplaisu tīkls un ievērojami mitruma bojājumi nehermētisku jumta konstrukciju un elementu savienojumu rezultātā, bēniņu telpās. Vīlpa iela 8, Rīga.

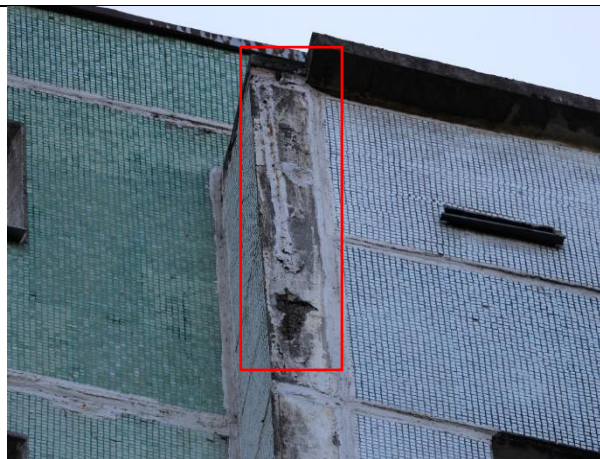
4.4.9. attēls. Bojāts krāsojums. Izdrupumi sala un mitruma iedarbības rezultātā, atsegts stiebrojums, ZA fasāde. Vīlipa iela 8, Rīga.

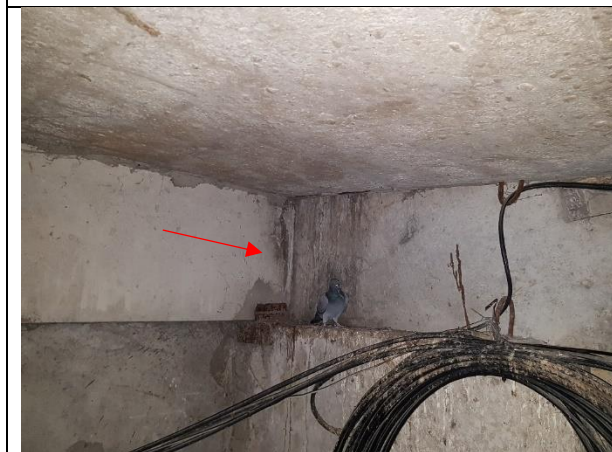
4.4.10. attēls. Mitruma bojājumi uz ārsienu paneļiem ēkas bēniņos, nehermētiska jumta seguma rezultātā

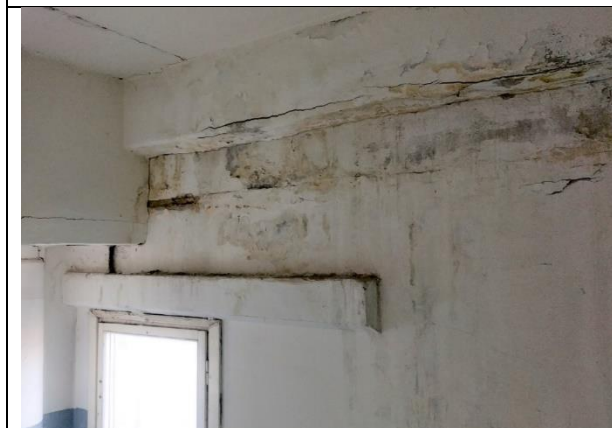
4.4.12. attēls. Kāpņu telpas ārsienas bojājumi (9.stāvs) mitruma ietekmē, nehermētisku starppaneļu šuvju un jumta seguma dēļ

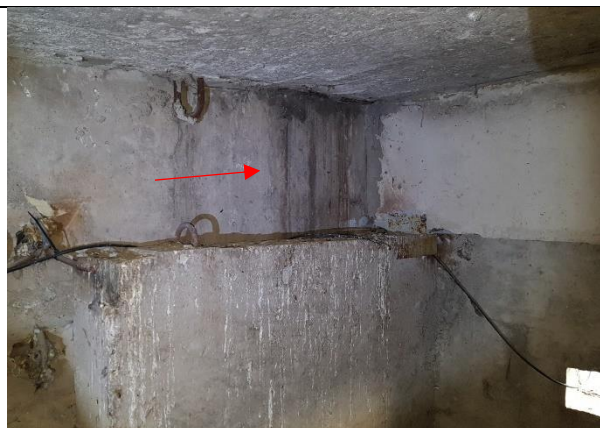
4.4.13. attēls. Pašnesošo sienu bojājumi mitruma ietekmē, nehermētisku jumta konstrukciju dēļ (bēniņu telpa)

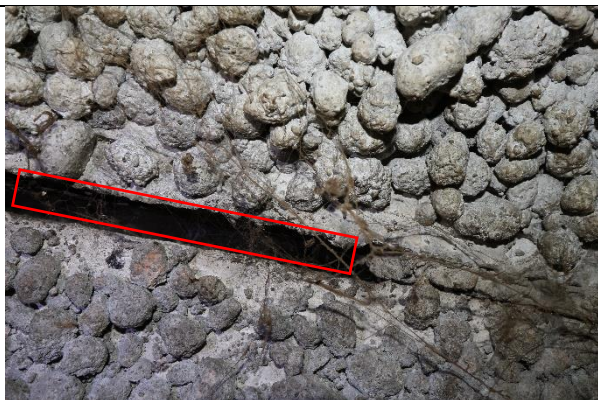
4.5.4.att. Jumta pārseguma paneļu saduršuves aizpildījums atdalījies Ēkas ekspluatācijas laikā

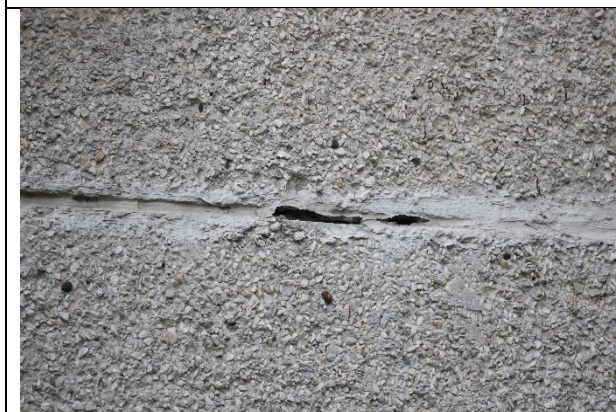
4.5.5.att. Kāpņu telpas ārsienu paneļu šuvju bojājums apkārtējās vides ietekmes rezultātā

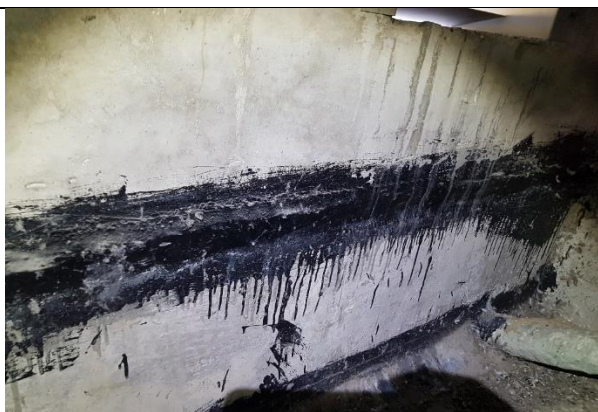
4.5.6. attēls. Bēniņu telpā šuves apstrādātas ar hidroizolējošu pārklājumu

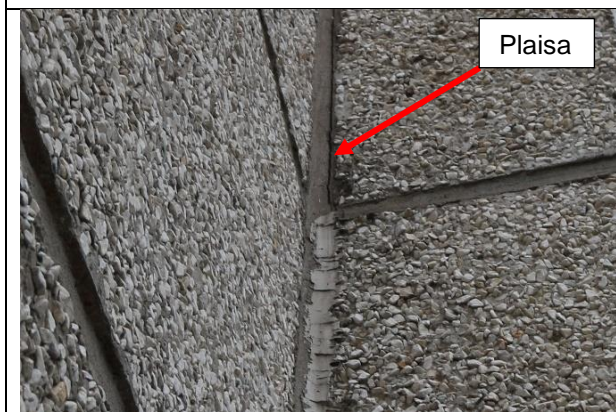
4.5.7. attēls. Lokāli remontēta saduršuves vieta, pielietojot dažādus materiālus, sadurvietā - plaisa.

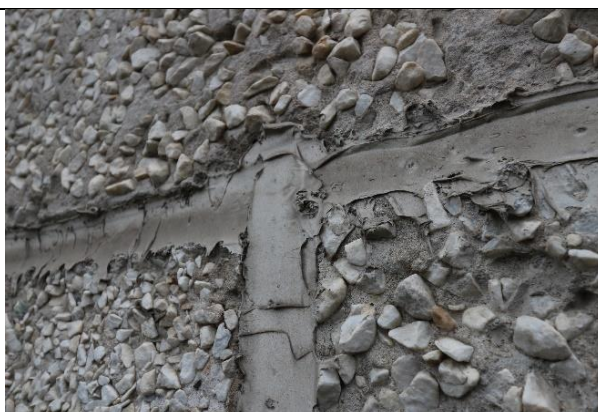
4.5.8. attēls. Ar mastiku lokāli atjaunota saduršuves vieta.

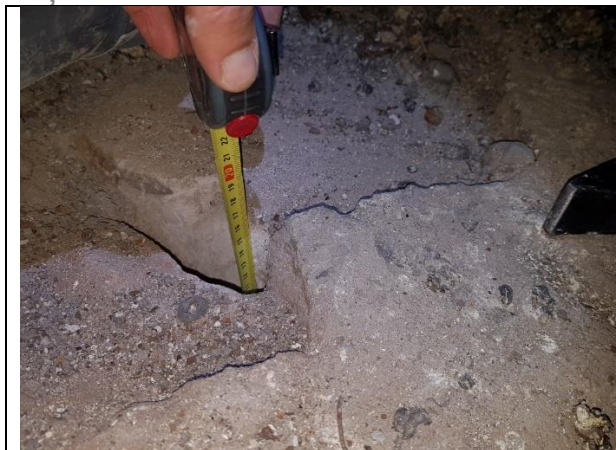
4.5.12.att. Gāzbetona plātņu siltumizolācija bēniņos, 150 mm. Edžiņa gatve 1, Rīga.

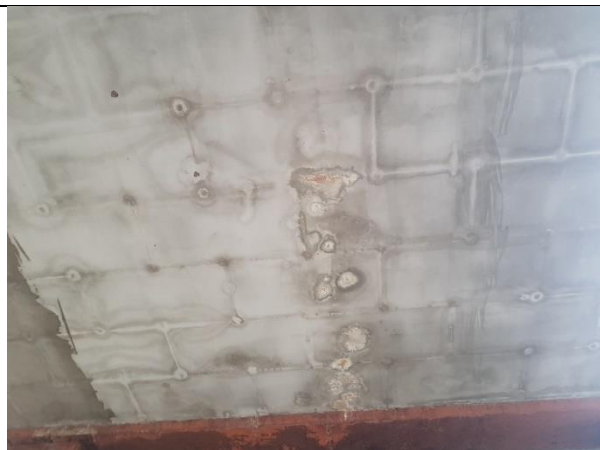
4.5.13.att. Tehniskā stāva siltinājums no apakšas – konstatēta mitruma filtrācija caur siltumizolācijas slāni (ēkas Jasmuižas ielā 8, Rīgā).

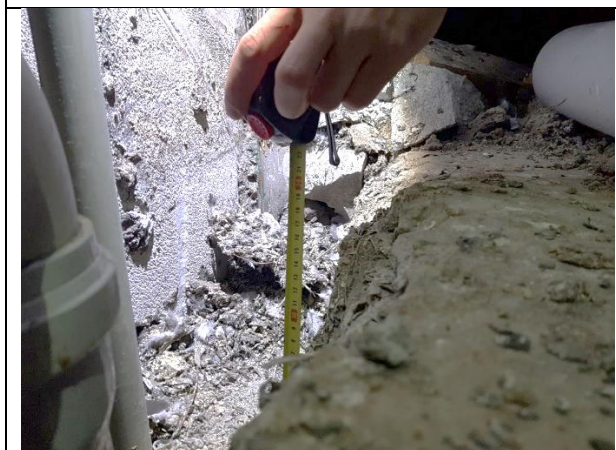
4.5.14. attēls. Bēniņu pārsegumam ierīkota siltumizolācijas kārtā no 200 mm biežām fibrolīta loksnēm. Salacas iela 17, Rīga.

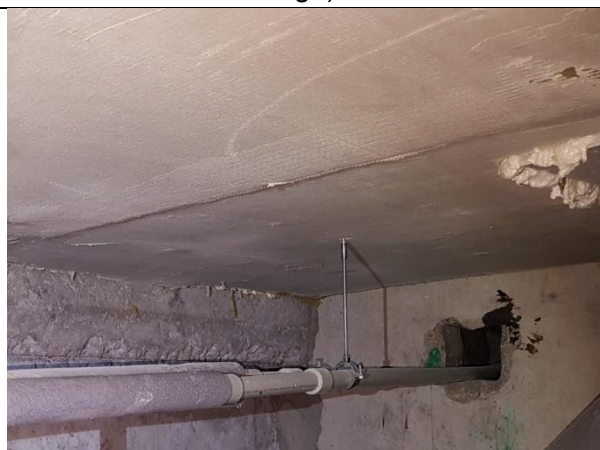
4.5.15.att. Tehniskā stāva pārseguma siltumizolācija no putupolistirola loksnēm ar apmetumu uz sieta. Jasmuižas iela 12, Rīga.

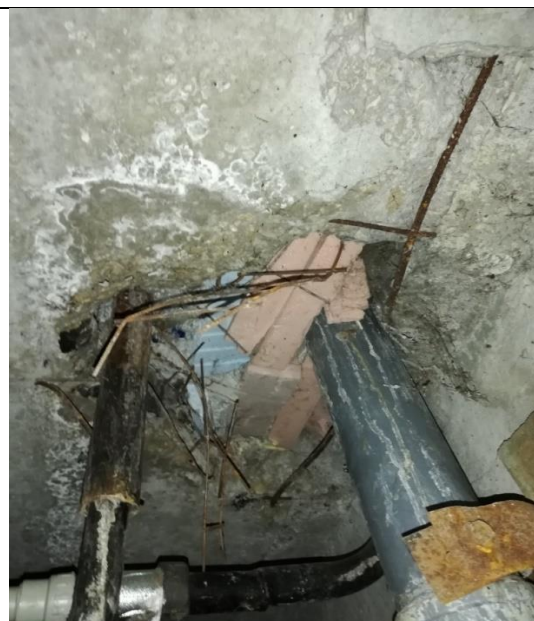
<p>4.6.7.att. Pagraba dzelzsbetona pārsegumam atkailināts un korodējis tērauda stiegrojums. Maskavas iela 247, Rīga</p>	<p>4.6.8.att. Pagraba pārsegumā komunikāciju šķērsojumu vietā nehermētisks atvērums un korodējis atkailināts tērauda stiegrojums. Maskavas iela 247, Rīga</p>

Ēkas turpmākās ekspluatācijas laikā rekomendējams attīrīt atsegto, korodējušo stiegrojumu, veikt stiegrojuma pretkorozijas apstrādi, atjaunot stiegrojuma aizsargslāni un nodrupušās pārseguma paneļu malas ar remontjavu. Pagraba pārsegumu vietās, kur ir konstatētas plaisas (4.6.5.att.), ieteicams veikt 2 gadu ilgu monitoringu.

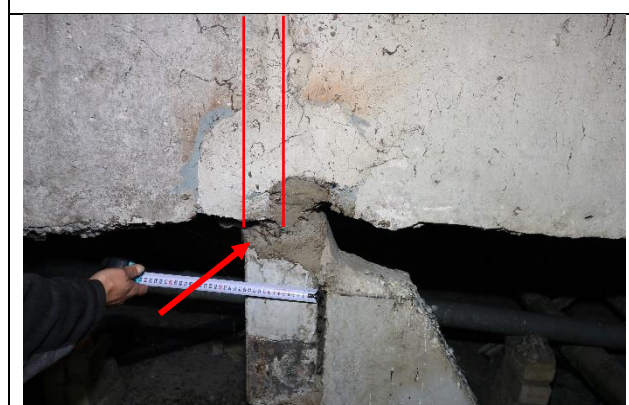
- Teknes un to nesošiem elementiem CK1 ieliekamajām detaļām nekvalitatīvi veikta pretkorozijas apstrāde, konstatējamas korozijas pazīmes, teknes sānu malu mitruma bojājumu pazīmes, 4.8.7., 4.8.8., 4.8.11., 4.8.13.;

4.8.7.att. Dzelzsbetona jumta tekņu balsta vieta uz sienas elementa СК, ~60 mm. Dzērvju iela 10, Rīga.

- Teknes un pārseguma plātņu bojājumu, nodrupumu un atsegtā stiegrojuma apstrādi un aizsargkārtas atjaunošanu ar tam piemērotām javām (bēniņu telpā);
- Korodējušajām ieliekamajām detaļām veikt pretkorozijas apstrādi (bēniņu telpā);
- Demontēt neatbilstoši uzstādītos inženiersistēmu balstu stiprinājumus un veikt bojāto vietu atjaunošanu;
- Novietot un nostiprināt noslīdējušos elementus Projektā paredzētajās vietās.

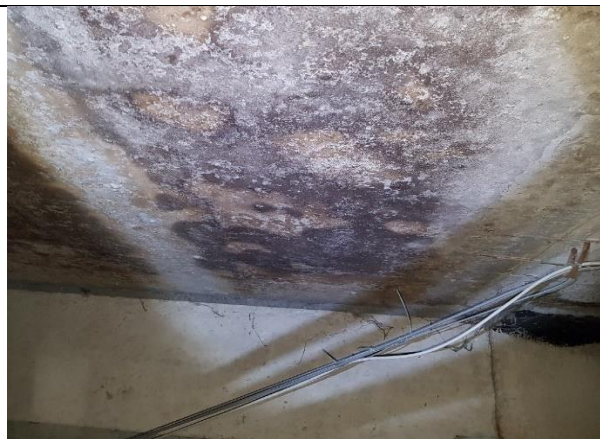
- Nesošo konstrukciju dzelzsbetona struktūras mitruma bojājumi, radušies nehermētiska jumta seguma dēļ, ieliekamo detaļu korozija, att. 4.8.6., 4.8.9., 4.8.10., 4.8.12.;

4.8.10.att. Jumta pārseguma plātnes betona struktūra bojāta mitruma un sala iedarbībā. Edžiņa gatve 1, Rīga.

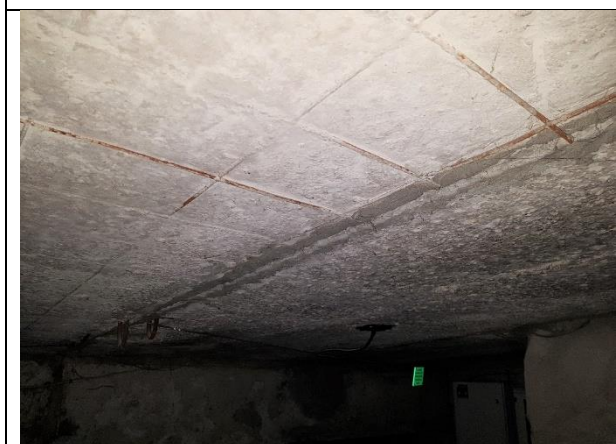
4.8.11.att. Jumta pārseguma plātņu apakšējā virsma nekvalitatīva, stiegrojuma aizsargkārtā nav pietiekama, kas ir ražošanas defekts. Edžiņa gatve 1, Rīga.

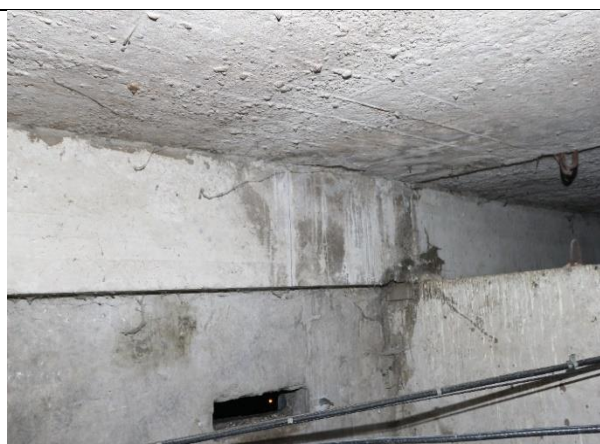
4.8.12.att. Nesošās dzelzsbetona sijas PK1. Mitruma bojājumi dēļ nehermētiskas jumta konstrukcijas. Projekta risinājumu skatīt 4.8.2.attēlā. Salacas iela 17, Rīga.

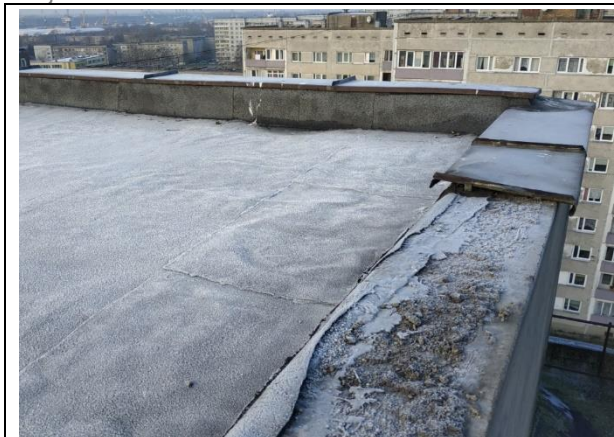
4.8.15. attēls. Parapeta nosedzošie skārda elementi zuduši. Edžiņa gatve 1, Rīga.

- Veco, korodējušo skārda nosegelementu nomaiņu, izgatavošanas laikā paredzot pietiekamu lāseņa garumu, kas novērsīs nokrišņu ietekmi uz kāpņu telpas mūra ārsienām;
- Ēkām, kurās nav veikta jumta seguma atjaunošana - jumta klāja un seguma atjaunošana visā platībā (dzelzsbetona plātņu bojāto betona virsmu atjaunošanu, jaunu riboto plātņu šuvju un jumta parapetu nosedzošo elementu uzstādīšana, riboto plātņu virsmu aizsargpārklājuma (seguma) ierīkošana, noteku aizsargreģu uzstādīšana);
- Demontēt lietošanai nederīgas antenas, samazinot pieslēgumu vietu daudzumu, kas ļaus samazināt būvdarbu izmaksas un pēc jumta seguma atjaunošanas tā bojājumu vietas.

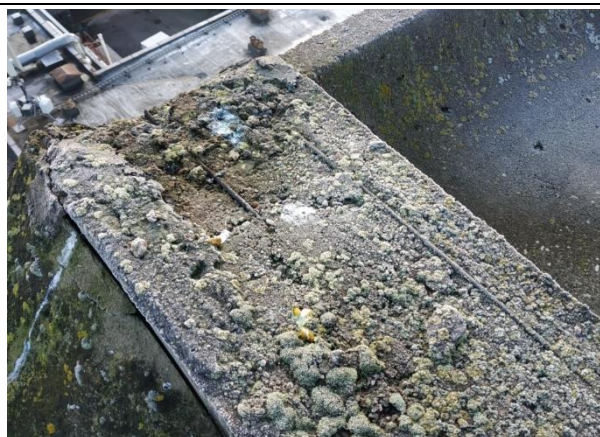
4.8.16. attēls. Parapeta nosedzošie dzelzsbetona elementi vietām pilnībā sadrupuši. Edžiņa gatve 1, Rīga.

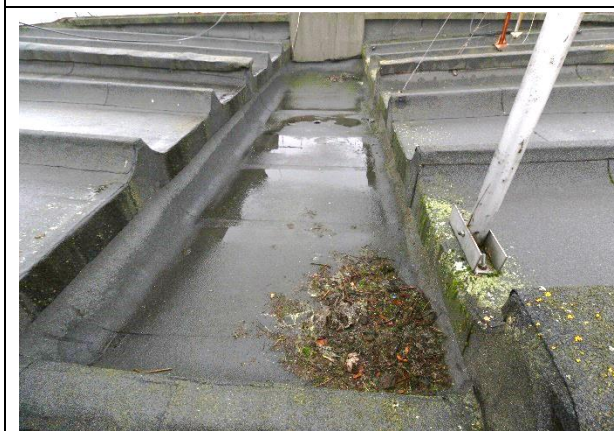
4.8.17.att. Koka lapu un putekļu saneši dzelzsbetona tekņē. Vīlpa iela 8, Rīga.

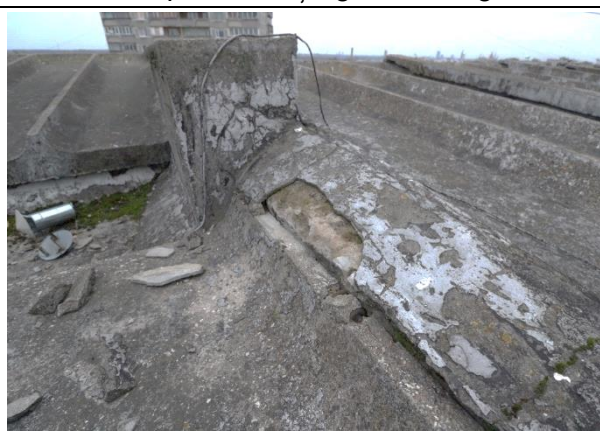
4.8.18. attēls. Jumta parapetu nosedzošie dzelzsbetona elementi ar mitruma un sala ietekmē bojātu betona struktūru, vietām pilnībā sadrupuši. Salacas iela 17, Rīga

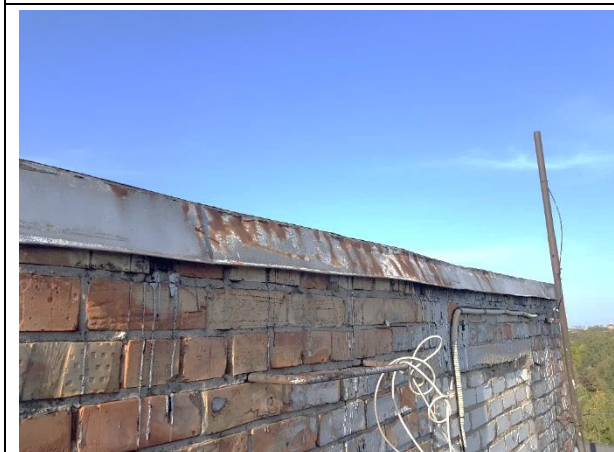
4.8.19. attēls. Parapeta skārda nosedzētaļas virs ārsienām saglabājušās no būvniecības laika, uzstādītas nekvalitatīvi un daudzās vietās korodējušas, 5.sekcija. Vīlpa iela 8, Rīga.

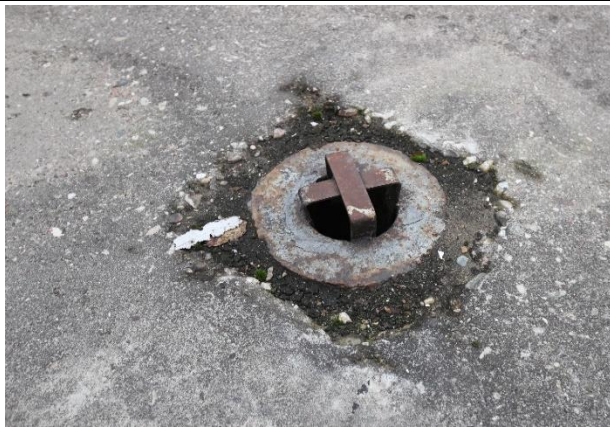
4.8.25.att. Iekšējās lietusūdens kanalizācijas izvadam nav nodrošināta piltuves aizsargrestes Rītupes iela 10, Rīga.

- līmeņot esošos ķieģeļu stabiņus un ierīkot papildu balstus cauruļu savienojumu vietās;
 - veikt lietus notekcauruļu pilnu nomaiņu, tajā skaitā nolietotus un bojātus ķeta veidgabalus;
 - attīrīt bēniņu telpas no demontētām ķeta cauruļu atliekām un veidgabaliem, izvest un utilizēt;
- uzstādīt piltuvju aizsargrestes.

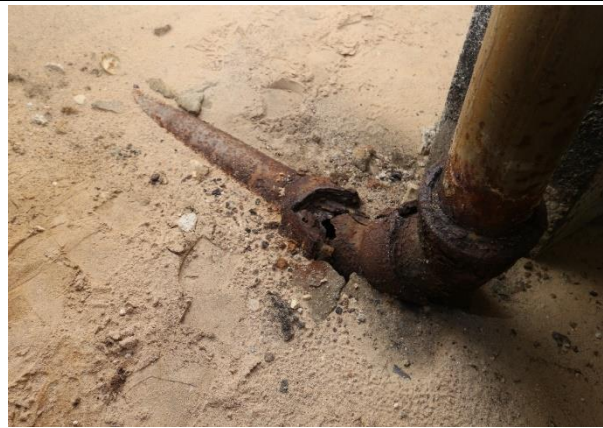
4.8.26. attēls. Sadrupis jumta lietus ūdens novadīšanas sistēmas ķeta cauruļvads pagrabā. Salacas iela 17, Rīga.

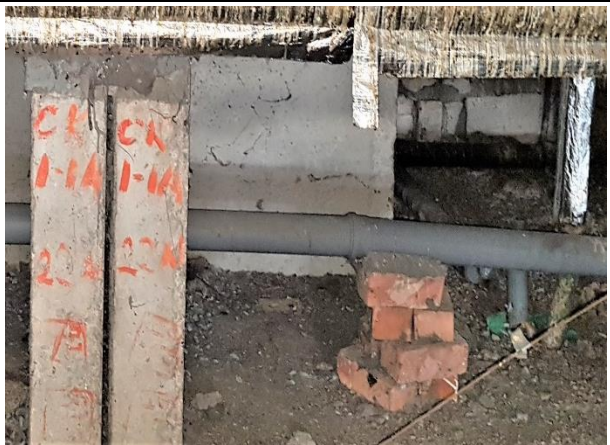
4.8.27.att. Cauruļvadi balstīti uz nestabiliem ķieģeļu stabiņiem. Rītupes iela 28, Rīga.

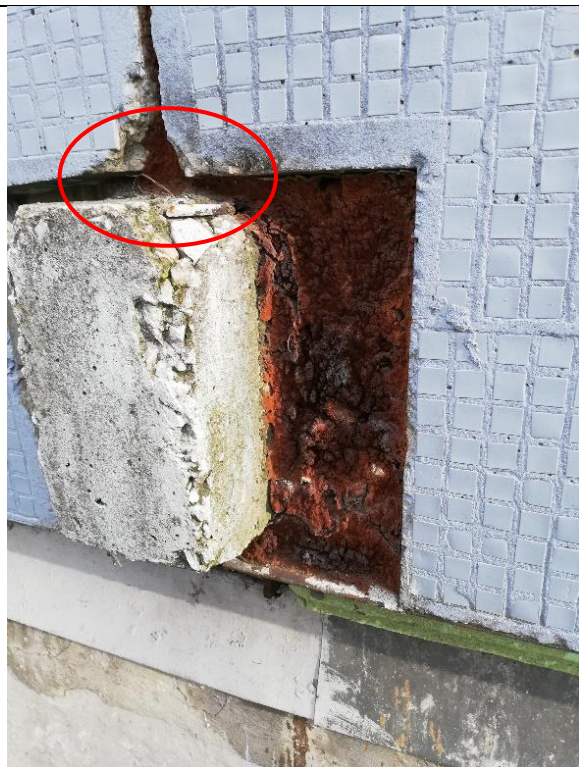
4.9.1.att. Lodžiju norobežojošos ekrānos atsevišķās vietās betona fragmentu nodrupumi. Rītupes iela 28, Rīga.

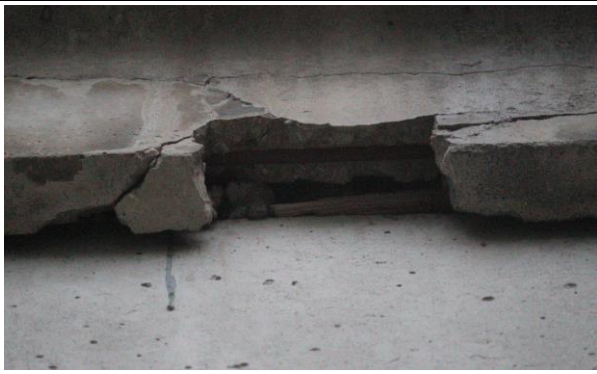
4.9.8.att. Bojājumi lodžijas norobežojošā elementa apakšējā joslā. Dzērvju iela 10, Rīga.

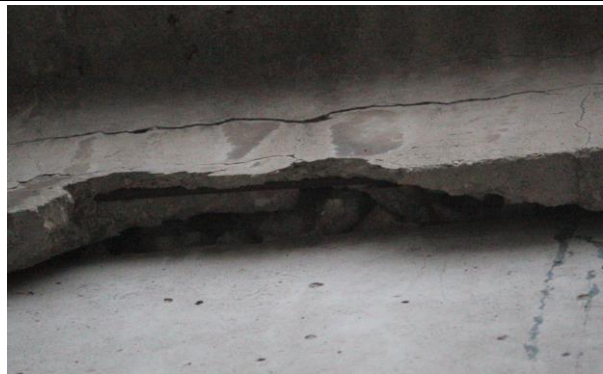
4.9.9.att. Bojājumi lodžijas norobežojošā elementa apakšējā joslā. Dzērvju iela 10, Rīga.

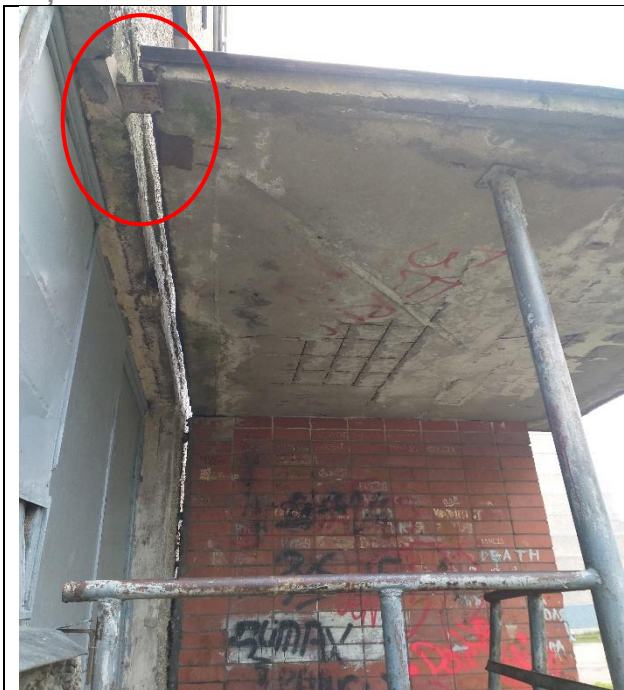
4.9.6.att. Rezerves ejas mezgla jumtiņa konstrukcija atdalījies no ēkas. Jumtiņš ēkai Salacas ielā 17 ir avārijas stāvoklī, to nekavējoties jādemontē.

Nepieciešams veikt jumtiņa seguma attīrīšanu no apauguma, noteksisēmas ierīkošanu, bojāto betona virsmu remontu, atsegtā stiegrojuma un metāla detaļu pretkorozijas apstrādi un aizdari ar remontjavu.

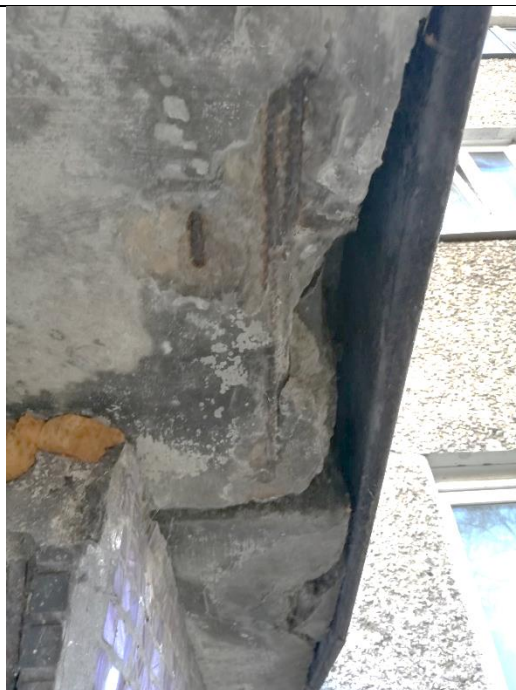
4.9.7.att. Mitruma un sala ietekmē izdrupusi jumtiņa plātnes mala, atsegts stiebrojums. Salacas iela 17, Rīga.

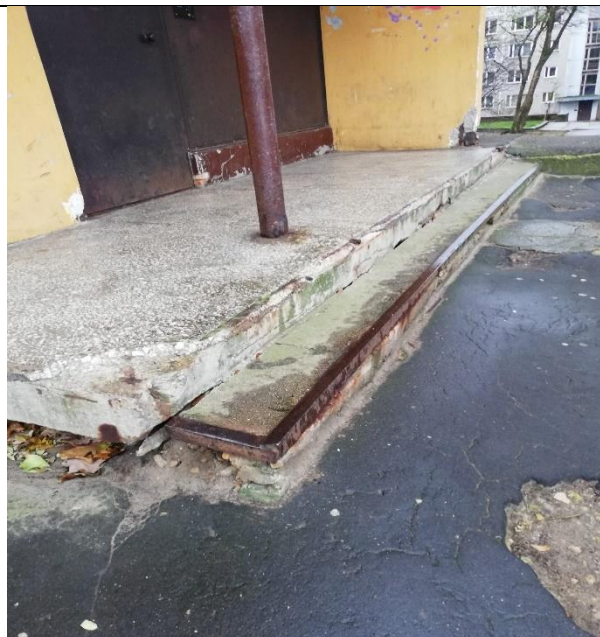
4.9.11.att. Metāla ieliekamās detaļās korodējušas. Edžiņa gatve 1, Rīga.

Galvenā ieejas mezgla lieveņiem apdrupušas malas, metāla ieliekamās detaļas korodē (4.8.10., 4.8.11.att.). Lieveņus nepieciešams atjaunot.

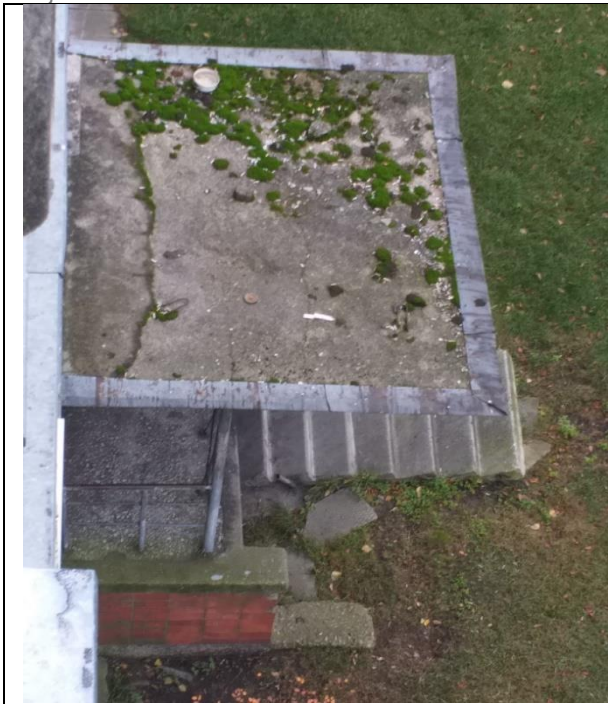
4.9.14.att. Rezerves ejas jumtiņa betona virsmas ar izdrupumiem, plaisām un apaugumu. Salacas iela 17.

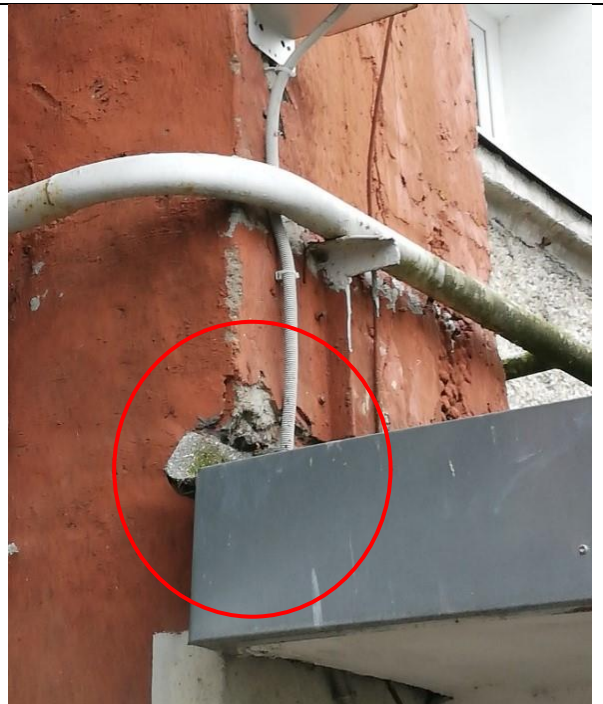
4.9.15.att. Izdrupums betonā virs ieejas jumtiņa. Salnas iela 1, Rīga.

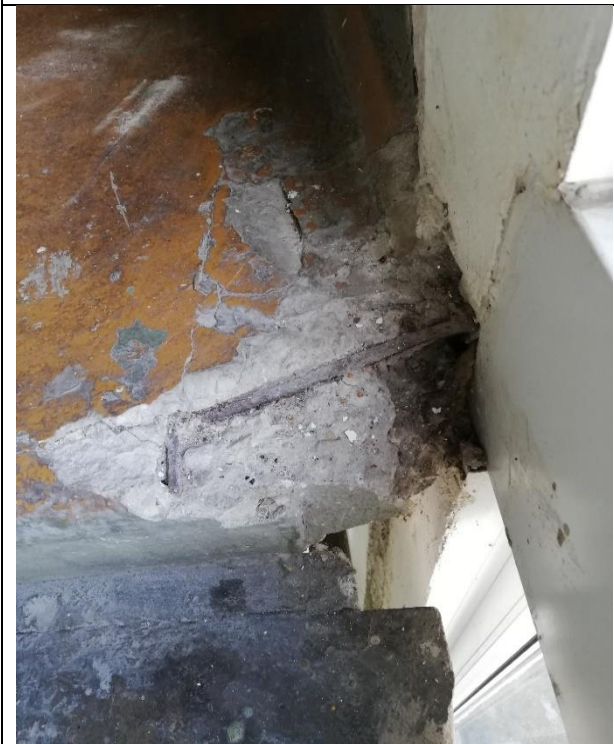
4.10.4.att. Kāpņu laukuma un kāpņu laida sadurvietā betona izdrupums ar mitruma bojājumu pazīmēm. Vīlīpa iela 8.

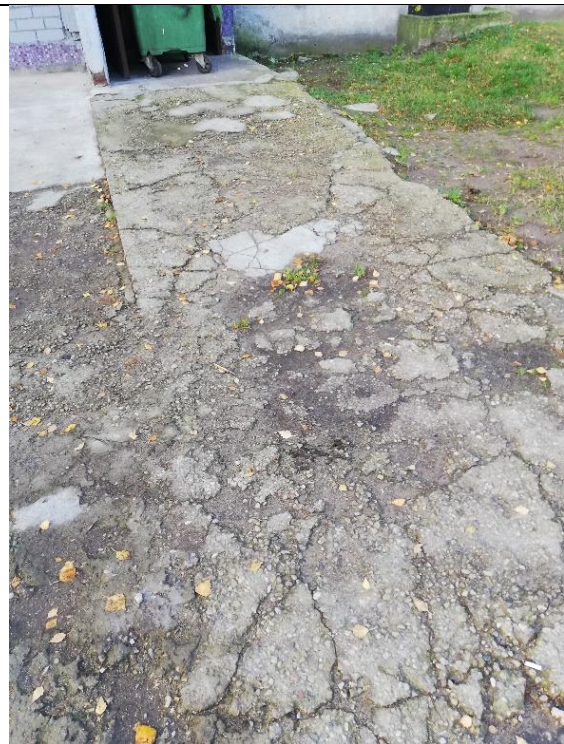
Pie ieejas mezglā izbūvēts panduss atkritumu konteineru pārvietošanai (4.10.5. att.). Atsevišķās Ēkās pandusa tehniskais stāvoklis ir neapmierinošs (piemēram, Salacas iela 17, Vīlpa iela 8). Kāpņu un pandusu nesošo konstrukciju tehniskais stāvoklis vērtējams kā apmierinošs un atbilstošs Būvniecības likuma 9.panta 1.punkta "Mehāniskā stiprība un stabilitāte", prasībām.

4.10.5.att. Panduss neapmierinošā tehniskajā stāvoklī. Salacas iela 17, Rīga.

<p>Lodžijas, lieveņi, jumtiņi</p> <ul style="list-style-type: none"> • Lodžiju dzelzsbetona norobežojošiem elementiem atjaunot stiegrojuma aizsargkārtu. • Atjaunot pirmsavārijas stāvoklī esošās rezerves izeju konstrukcijas. • Organizēt lietusūdens novadīšanu no galvenā ieejas mezgla jumtiņa, nodrošinot atbilstošu kritumu. • Veikt lodžiju norobežojošo elementu izdrupumu novēršanu, korodējušo ieliekamo detaļu, kā arī metāla margu pretkorozijas apstrādi. • Jumtiņiem virs ieejas mezgliem nodrošināt kritumu izveidošanu, seguma atjaunošanu vai nomaiņu un noteksistēmas ierīkošanu, kā arī jumtiņu seguma periodisku kopšanu, attīrīšanu no apauguma. • Veikt pretkorozijas apstrādi ieejas mezgla jumtiņu metāla balsta apaļcauruļu virsmai.
<p>Kāpnes un pandusi</p> <ul style="list-style-type: none"> • Atjaunot kāpņu norobežojošos elementus un margu nosegelementus. • Attīrīt metāla ārējās kāpnes no korozijas un atjaunot aizsargkrāsojumu. • Demontēt un izbūvēt jaunus pandusus pie galvenās ieejas mezgliem.

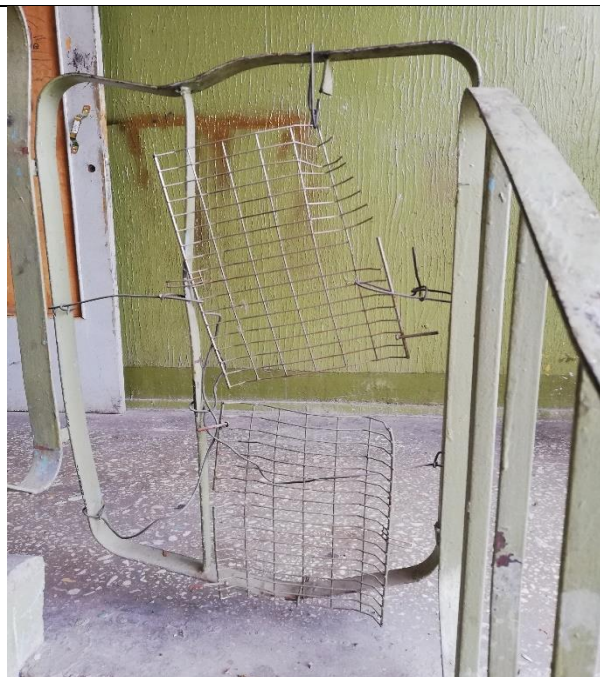
4.10.7.att. Konstatēta margu norobežojošās
konstrukcijas bīstamība. Salacas iela 17.

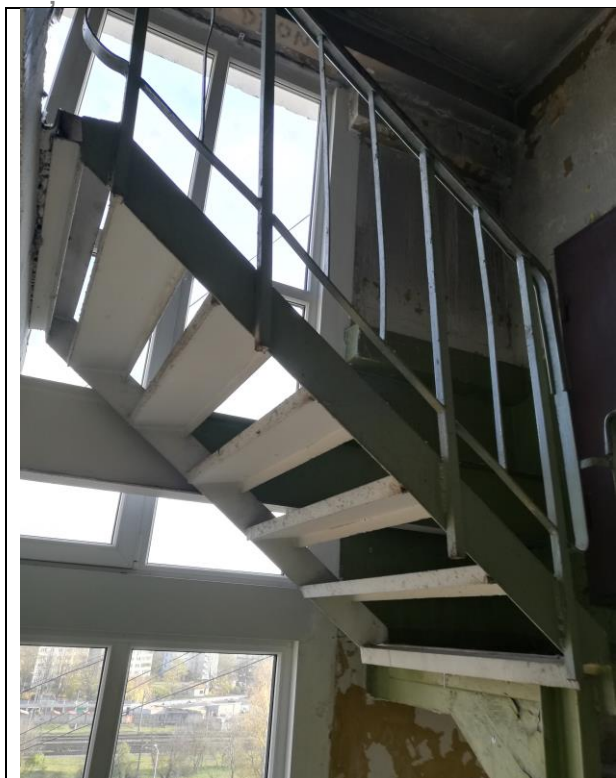
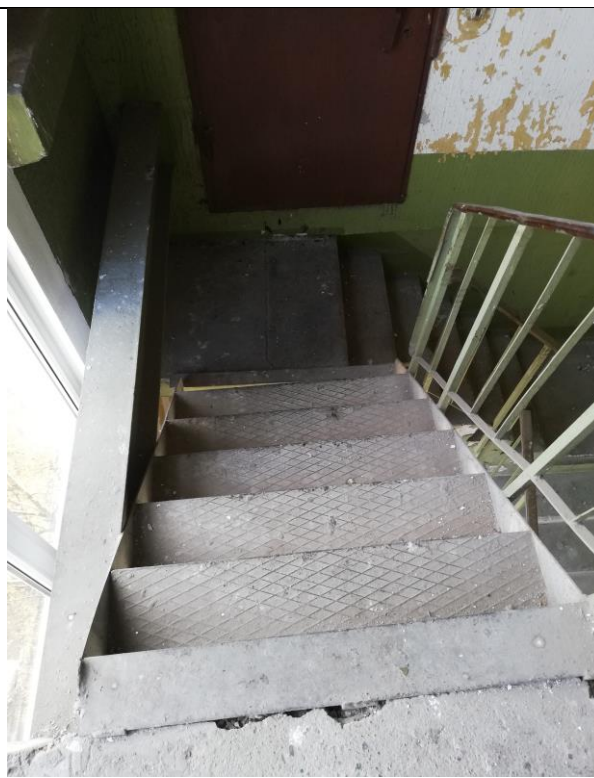
No 9.stāva telpu līmeņa izbūvētas metāla kāpnes (att. 4.10.9., 4.10.10.), kas paredzētas ēkas ekspluatācijas nodrošināšanai, ar piekļuvi bēniņu telpai un lifta mašīntelpai, kā arī nokļūšanai uz jumta. Tehniskās kāpnes izgatavotas no metinātām metāla konstrukcijām un balstās uz dzelzsbetona kāpņu laukuma, stiprinājumi ierīkoti, piemērojot pie elementu ieliekamajām detaļām. Papildus izbūvētas divas nelielas metāla kāpnes (ar trīs pakāpieniem) pie izejas uz jumtu un uz bēniņiem. Nokļūšanai uz kāpņu telpas jumta ierīkotas vertikālas metāla kāpnes, tās pārsvarā nav krāsotas, ar korozijas pazīmēm (att. 4.10.2.). Metāla kāpņu balsta vietas un metināmo šuves ir apmierinošā tehniskā stāvoklī, bez bojājumiem.

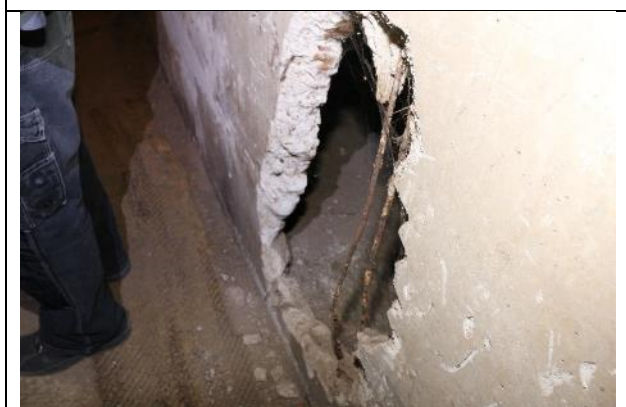
4.11.2. attēls. Ģipšbetona starpsienai lokāls izdrupums.

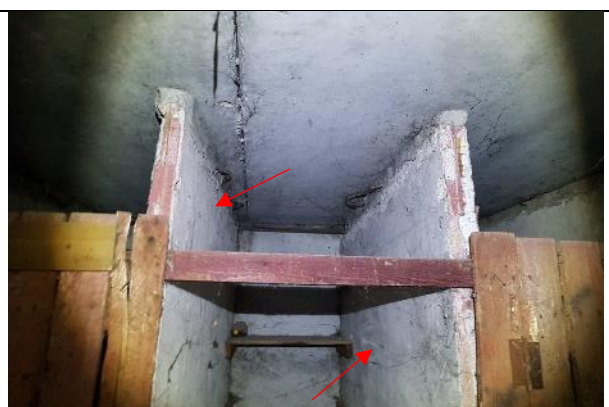
4.11.3. attēls. Ģipšbetona starpsienas saplaisājušas, atrodas neapmierinošā tehniskā stāvoklī

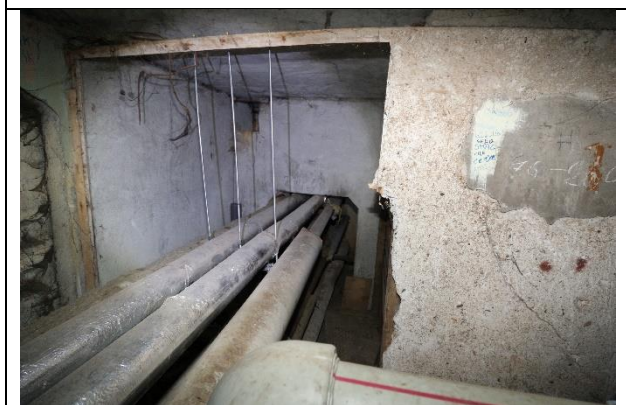
4.11.4. attēls. Ģipšbetona starpsienas neapmierinošā tehniskajā stāvoklī

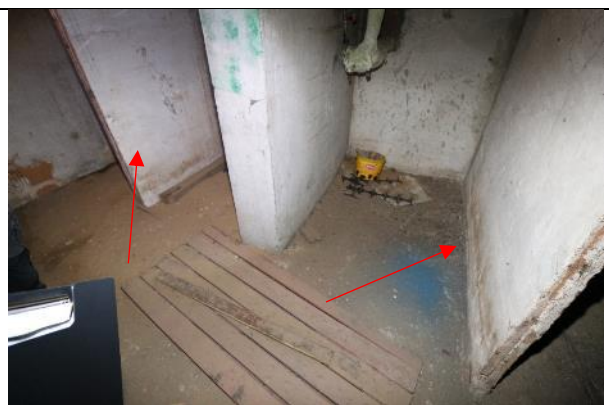
4.11.5. attēls. Ģipšbetona starpsienas neapmierinošā tehniskajā stāvoklī

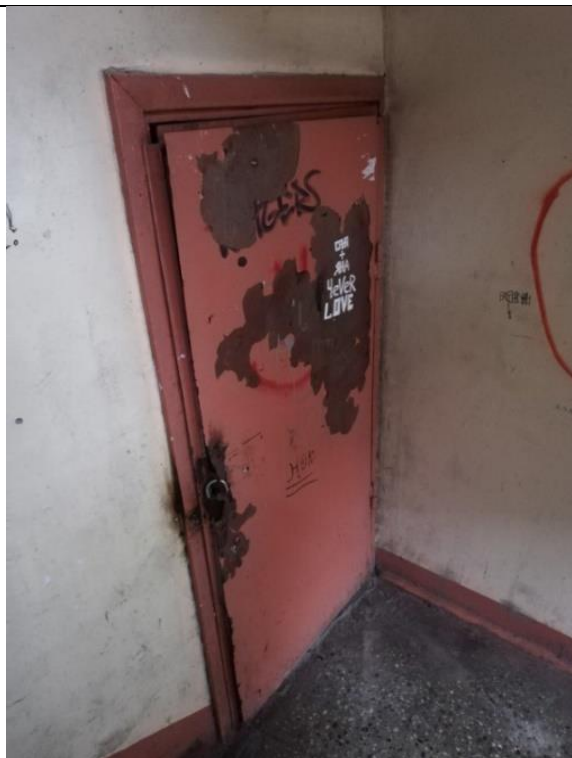
4.13.2.att. Metāla durvis neapmierinošā tehniskajā stāvoklī

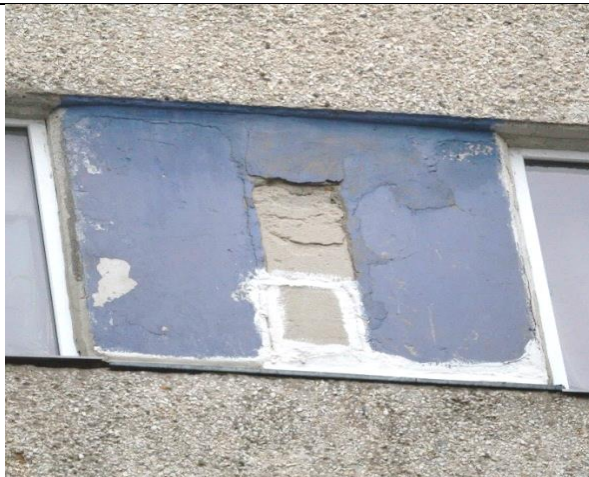
4.13.14.att. Gāzbetona paneļi ailas aizpildījumā starp logiem – neapmierinošā stāvoklī. Jasmuižas iela 12, Rīga.

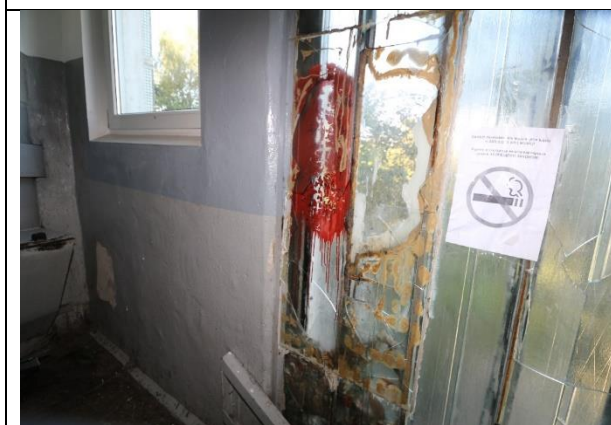
467A sērijas pirmā Projekta variantā Ēkās kāpņu telpas ārsienā no pirmā stāva līdz jumtam ailu aizpildījums no metāla rāmja konstrukcijas ar stikla profilītiem. Stikla profilīti daudzās vietās ir mehāniski bojāti (att. 4.13.21., 4.13.22), kā arī to savienojumi un sadurvietas ar rāmja konstrukciju nav hermētiski - ailu tuvumā konstatējami mitruma radīti sienu apdares bojājumi un profilītu rāmja konstrukcijas metāla elementu korozija. Stikla profilītu ailu aizpildījuma tehniskais stāvoklis ir neapmierinošs. Stikla profilīta vai stikla bloku remonts ir tehnoloģiski sarežģīts un nenodrošina konstrukciju hermētiskumu ilgtermiņā, kā arī nav estētisks. Rekomendējams nomainīt stikla aizpildījumus ārsienās uz mūsdienīgām logu konstrukcijām, izstrādājot tehnisko risinājumu.

4.13.21. attēls. Stikla profilītu bojājums kāpņu telpā, remonta pazīmes. Vīlpa iela 8, 1.sekcija, 3.stāvs.

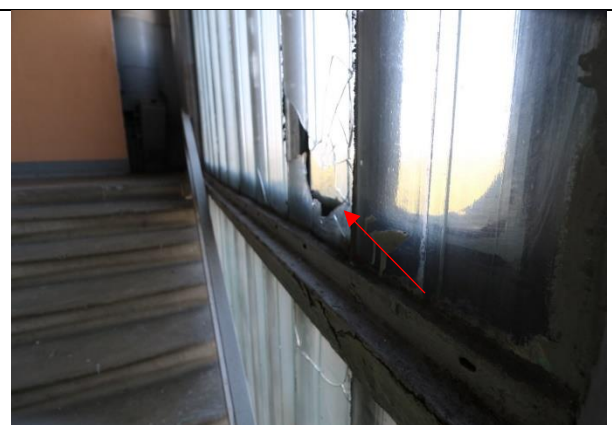
4.13.22. attēls. Stikla profilītu bojājums kāpņu telpā. Vīlpa iela 8, Rīga, 1.sekcija, 9.stāvs.

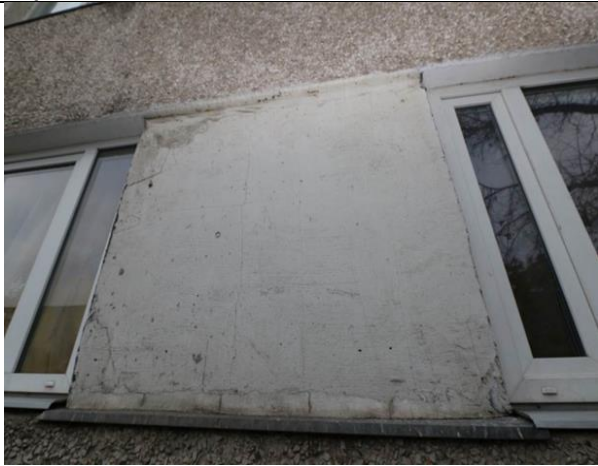
4.13.24. attēls. Bojāts gāzbetona panelis – plaisu tīkls, izdrupumi, malu defekti

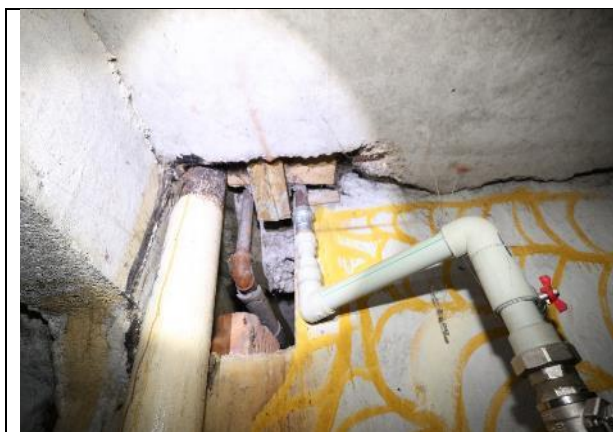
4.14.1. attēls. Ar nepiemērotiem izstrādājumiem noblīvētas inženiersistēmu cauruļvadu šķērsojumu vietas, pagraba telpa

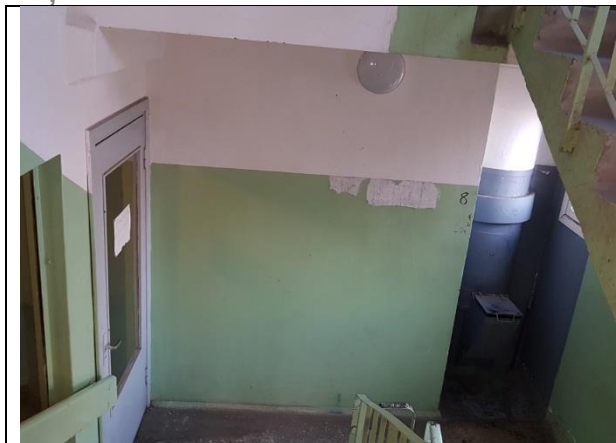
<p>4.15. Liftu šahtas</p>	
<p>Ēkā izbūvētas liftu šahtas no nesošajiem dzelzsbetona sienu paneliem. No kāpņu telpas puses šahtas sienu deformācijas vai plaisas netika konstatētas. Apsekošanas laikā piekļuve tika nodrošināta tikai no kāpņu telpas puses, mašīntelpa un šahta no iekšpuses netika apsekota un vērtēta.</p>

4.15.1. attēls. Lifta šahtas nesošā siena

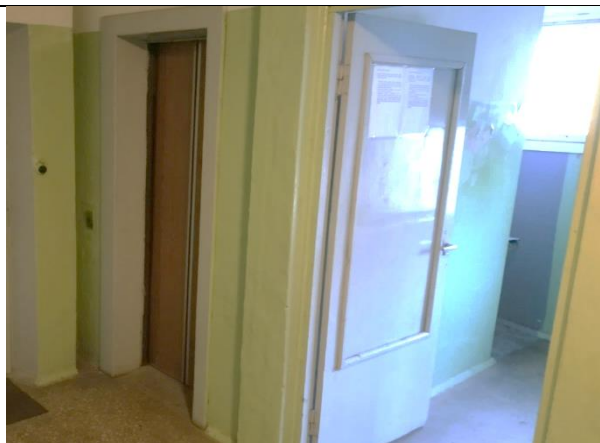
4.15.2. attēls. Lifta šahtas nesošā siena

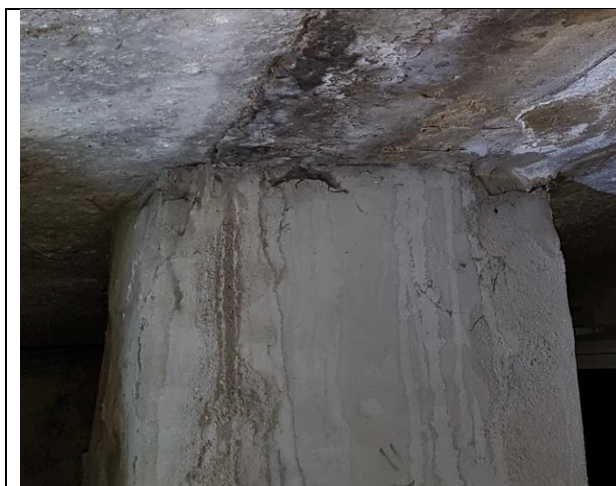
4.16.1. attēls. Vēdināšanas bloks bēniņu telpā

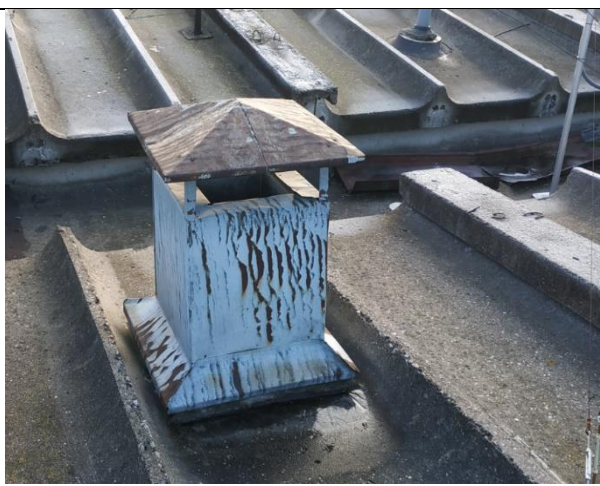
4.16.2. attēls. Vēdināšanas izvads caur atvērumu jumta pārseguma plātnē. Skārda elementi ir korodējuši.

<p>Jumta elementi</p> <p>Nesošā konstrukcija</p> <ul style="list-style-type: none"> • Attīrīt atsegto būelementu stiegrojumu un atjaunot bojāto betona struktūru. • Atjaunot pretkorozijas pārklājumu sienu paneļu (CK), tekņu un rīģeļu ieliekamajām detaļām bēniņu stāvu telpās. • Ieteicams regulāri apsekot jumta konstrukcijas un konstatējot mitruma pazīmes bēniņu telpās, nekavējoties veikt jumta seguma un pieslēgumu vietu remontu. • Atbrīvot jumtu no būvgružiem. <p>Jumta iesegums</p> <ul style="list-style-type: none"> • Atjaunot jumta iesegumu, nodrošinot jumta klāja aizsardzību no atmosfēras un klimata ietekmes, vienlaicīgi atjaunojot jumtu norobežojošās margas. • Veikt jumta regulāru kopšanu - attīrīt jumta segumu no apaugumiem un turpmāk nepieļaut tos. • Veidot piemērotus hidroizolācijas risinājumus pieslēguma vietās pie antenām un to stiprinājuma vietām. Ieteicams demontēt neizmantojamās antenas. <p>Lietusūdens novadsistēma</p> <ul style="list-style-type: none"> • Jumta tehnēs uzstādīt piltuvju aizsargrestes pret aizsērējumu. • Veikt lietus kanalizācijas stāv vadu profilaktisko tīrīšanu. • Izlīmeņot esošos ķieģeļu stabiņus un ierīkot papildu balstus cauruļu savienojumu vietās. • Veikt lietus notekcauruļu pilnu nomaiņu, tajā skaitā nolietotus un bojātus ķeta veidgabalus. • Veikt jumta metāla margu stiprinājumu pārbaudi, attīrīšanu no korozijas, ģeometrijas atjaunošanu un aizsargkrāsojuma izveidi. • Atjaunot skārda nosegelementus jumtiem virs kāpņu telpas. • Atjaunot bojātos ventilācijas izvadu jumtiņus virs jumta līmeņa.
