ZIŅOJUMS

Nr. 3-4.5.4/801007

**467A SĒRIJAS DAUDZDZĪVOKĻU DZĪVOJAMO ĒKU
KONSTRUKCIJU MEHĀNISKĀS STIPRĪBAS
UN STABILITĀTES IZPĒTE
UN TIPVEIDA RISINĀJUMU SAGATAVOŠANA**

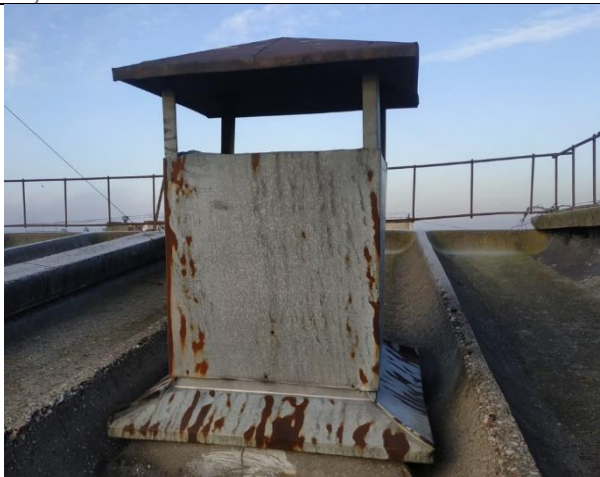
4.16.3. attēls. Vēdināšanas izvads caur atvērumu jumta pārseguma plātnē. Skārda elementi ir korodējuši.

<p>Jumta elementi</p> <p>Nesošā konstrukcija</p> <ul style="list-style-type: none"> • Attīrīt atsegto būelementu stiegrojumu un atjaunot bojāto betona struktūru. • Atjaunot pretkorozijas pārklājumu sienu paneļu (CK), tekņu un rīģeļu ieliekamajām detaļām bēniņu stāvu telpās. • Ieteicams regulāri apsekot jumta konstrukcijas un konstatējot mitruma pazīmes bēniņu telpās, nekavējoties veikt jumta seguma un pieslēgumu vietu remontu. • Atbrīvot jumtu no būvgružiem. <p>Jumta iesegums</p> <ul style="list-style-type: none"> • Atjaunot jumta iesegumu, nodrošinot jumta klāja aizsardzību no atmosfēras un klimata ietekmes, vienlaicīgi atjaunojot jumtu norobežojošās margas. • Veikt jumta regulāru kopšanu - attīrīt jumta segumu no apaugumiem un turpmāk nepieļaut tos. • Veidot piemērotus hidroizolācijas risinājumus pieslēguma vietās pie antenām un to stiprinājuma vietām. Ieteicams demontēt neizmantojamās antenas. <p>Lietusūdens novadsistēma</p> <ul style="list-style-type: none"> • Jumta tehnēs uzstādīt piltuvju aizsargrestes pret aizsērējumu. • Veikt lietus kanalizācijas stāv vadu profilaktisko tīrīšanu. • Izlīmeņot esošos ķieģeļu stabiņus un ierīkot papildu balstus cauruļu savienojumu vietās. • Veikt lietus notekcauruļu pilnu nomaiņu, tajā skaitā nolietotus un bojātus ķeta veidgabalus. • Veikt jumta metāla margu stiprinājumu pārbaudi, attīrīšanu no korozijas, ģeometrijas atjaunošanu un aizsargkrāsojuma izveidi. • Atjaunot skārda nosegelementus jumtiem virs kāpņu telpas. • Atjaunot bojātos ventilācijas izvadu jumtiņus virs jumta līmeņa.

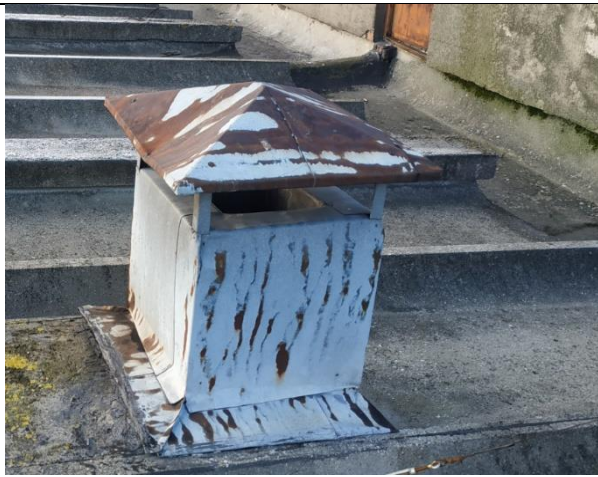
4.16.4. attēls. Vēdināšanas izvads caur atvērumu jumta pārseguma plātnē. Skārda elementi ir korodējuši.

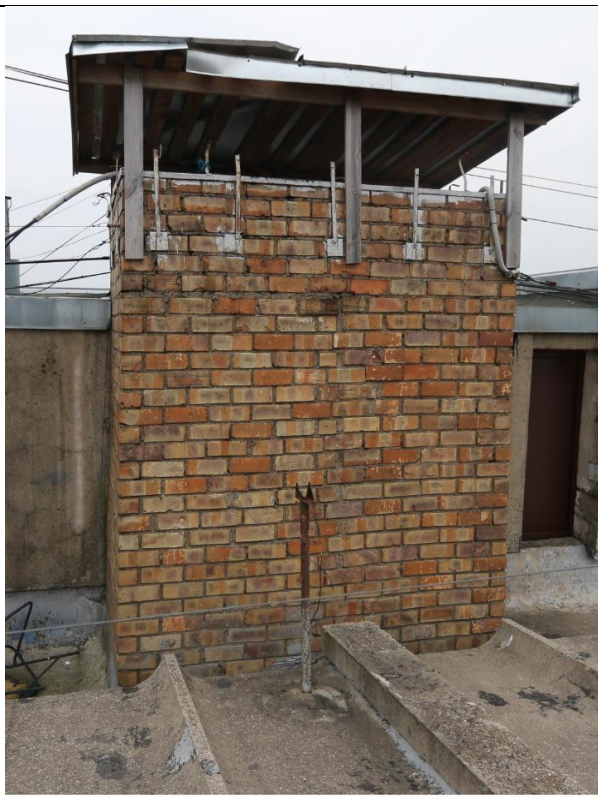
Pirmā Projekta variantā vēdkanālu izvadi paredzēti uz jumta, šķērsojot jumta pārseguma plātnēs, bet vēlākā Projekta variantā gaiss no vēdkanāliem brīvi ieplūst bēniņu telpās un no bēniņiem tiek novadīts pa ķieģeļu mūra šahtu (att. 4.16.6.), kas izbūvēta Ēkas vidusdaļā.

4.16.6. attēls. Vēdināšanas šahta uz jumta
