ZIŅOJUMA NR. 3-4.5.4/801007

11. PIELIKUMS

**ĀRSIENU PANEĻU VERTIKĀLO UN HORIZONTĀLO
ŠUVJU TEHNISKĀ STĀVOKĻA NOVĒRTĒJUMS
UN PĀRSEGUMU PLĀTŅU
UN NESOŠO ŠĶĒRSSIENU PĀRBAUDE**

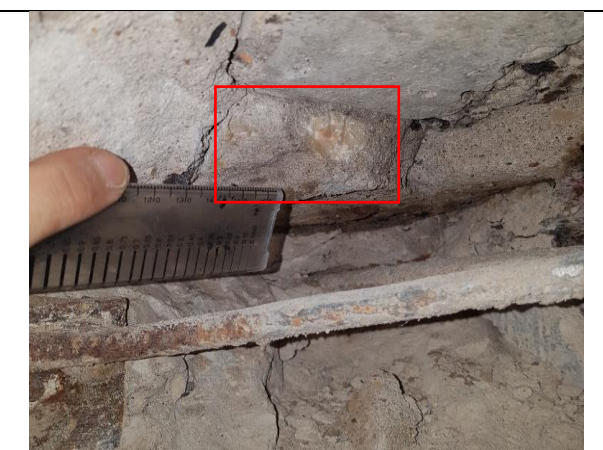
<p>3.1.5.att. Atsegums A2. Ārsienas keramzītbetona paneļa virsmas karbonizācija nav notikusi.</p>	<p>3.1.6.att. Atsegums A2. Monolitizētā paneļu savienojuma cementa javas aizpildījuma karbonizētais slānis lielāks par 5-6 cm.</p>
<p>3.1.7.att. Atsegums A1. Monolitizētā paneļu savienojuma cementa javas aizpildījuma karbonizētais slānis lielāks par 4 cm.</p>	<p>3.1.8.att. Atsegums A1. Monolitizētā paneļu savienojuma cementa javas aizpildījuma karbonizētais slānis lielāks par 10 cm.</p>
<p>3.1.9.att. Atsegums A6. Monolitizētā paneļu savienojuma cementa javas aizpildījuma karbonizētais slānis lielāks par 9-10 cm. Reaģenta ietekmē virsma nedaudz iekrāsojās, tātad betons tomēr nav pilnībā karbonizējies.</p>	<p>3.1.10.att. Atsegums A7. Monolitizētā paneļu savienojuma cementa javas aizpildījuma karbonizētais slānis lielāks par 7-8 cm.</p>

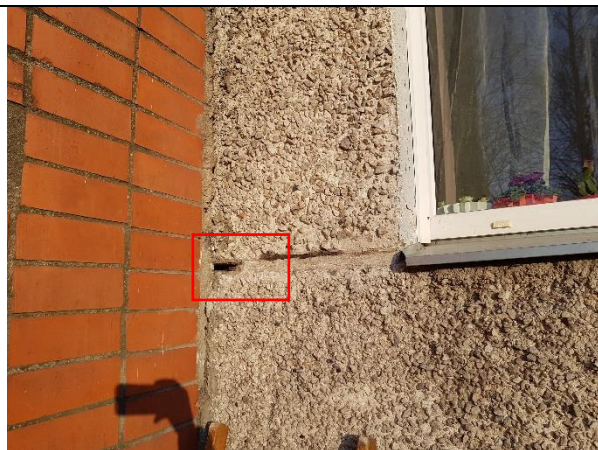
4.1.6.att. Starppaneļu šuves atsegums Nr.3 1.stāva līmenī (sk. kopā ar att. 4.1.7.)
