467A SĒRIJAS DAUDZDZĪVOKĻU DZĪVOJAMO ĒKU KONSTRUKCIJU MEHĀNISKĀS STIPRĪBAS UN STABILITĀTES IZPĒTE UN TIPVEIDA RISINĀJUMU SAGATAVOŠANA

TERMOGRĀFIJAS TESTĒŠANAS PĀRSKATS

Pārskats par termogrāfijas testēšanu

| Īpašnieks Owner | Jaukta statusa kopīpašums | | Testēšanas vieta Test location | Rītupes iela 28, Rīga, Latvija, LV-1019 | |

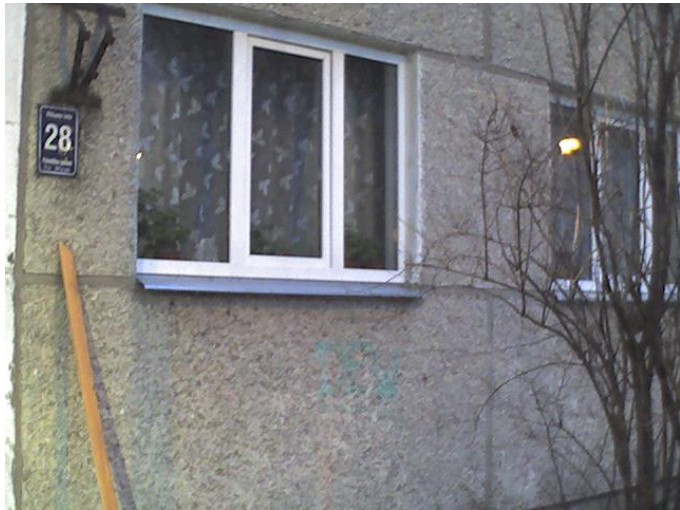
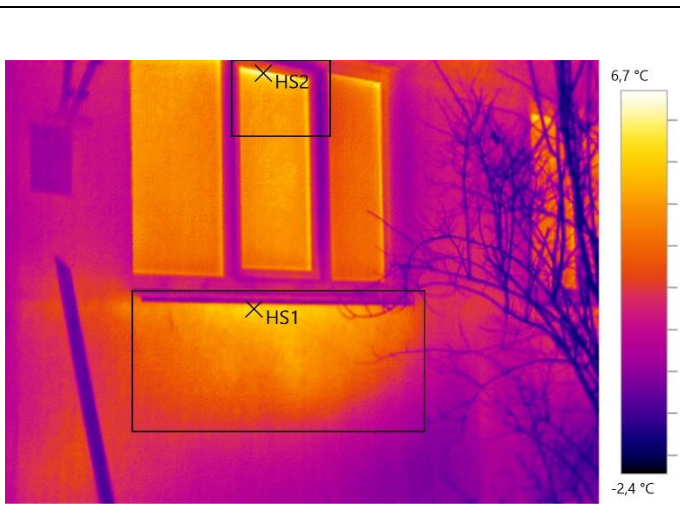
| Attēla Nr. Image No. | IV388 | | | | |

| Ēkas identifikācija Building parts ID | Ārējā norobežojošā konstrukcija (ēkas ārsiena) saskaņā ar Pielikumu Nr 1. | | | | |

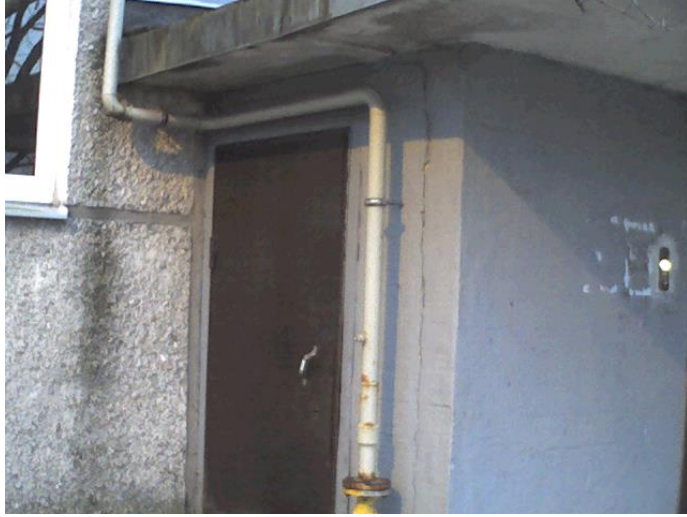
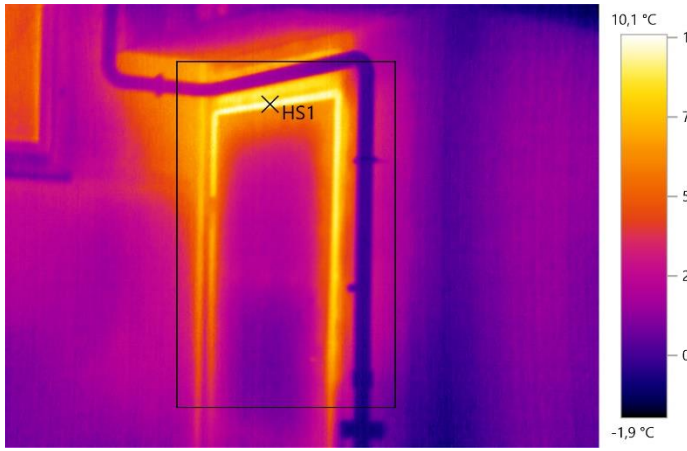
| Attēla Nr. Image No. | IV389 | | | | |

| Ēkas identifikācija Building parts ID | Ārējā norobežojošā konstrukcija (durvis uz pagrabu) saskaņā ar Pielikumu Nr 1. | | | | |
| Attēla Nr. Image No. | IV389 | | HS1 | +10,1°C | Siltuma zudumi, gaisa noplūde |

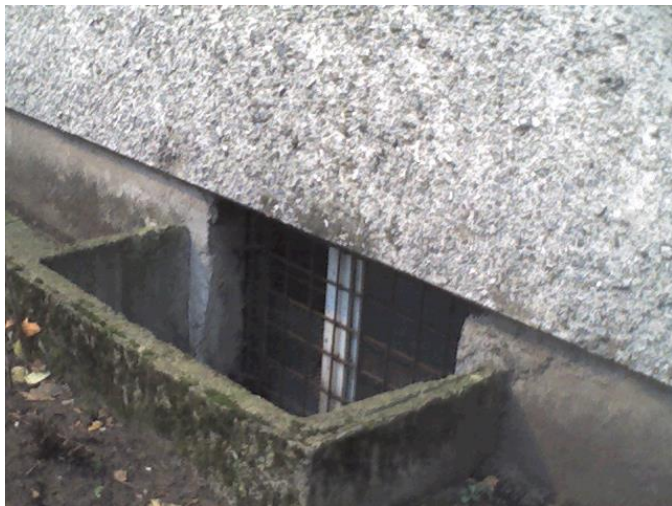
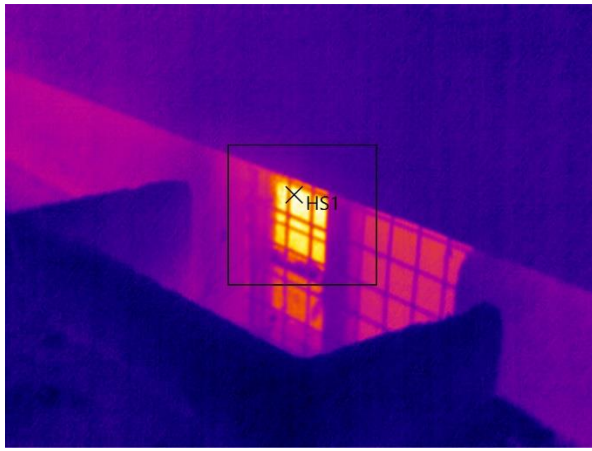
| Attēla Nr. Image No. | IV390 | | | | |

| Ēkas identifikācija Building parts ID | Ārējā norobežošā konstrukcija (pagraba logs) saskaņā ar Pielikumu Nr 1. | | | | |
| Attēla Nr. Image No. | IV390 | | HS1 | +7,5°C | Siltuma zudumi, gaisa noplūde |

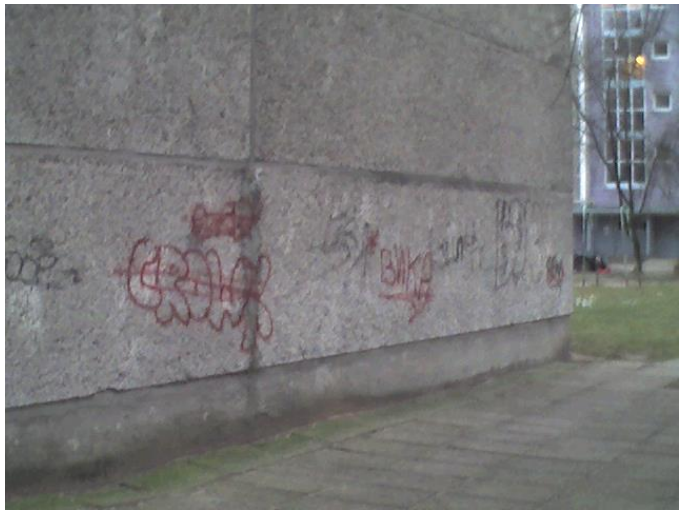
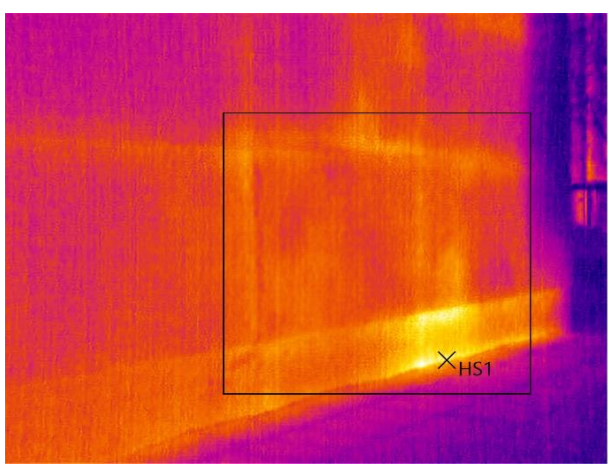
| Attēla Nr. Image No. | IV396 | | | | |

| Ēkas identifikācija Building parts ID | Ārējā norobežojošā konstrukcija (ēkas ārsiena) saskaņā ar Pielikumu Nr 1. | | | | |
| Attēla Nr. Image No. | IV396 | | HS1 +3,2°C | Siltuma zudumi, termiskais tilts | |

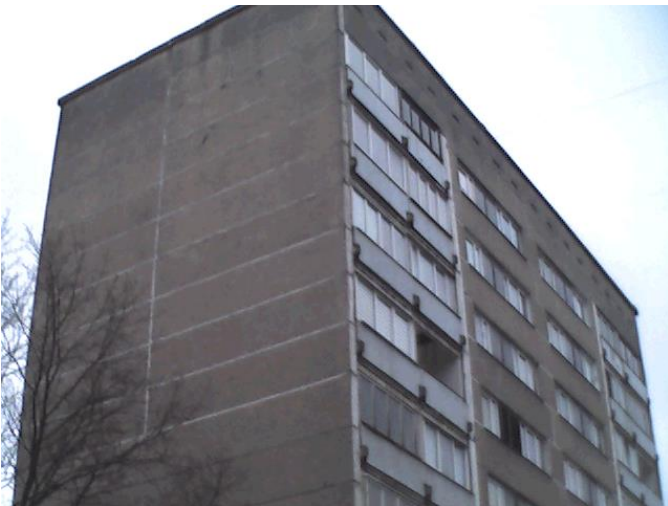
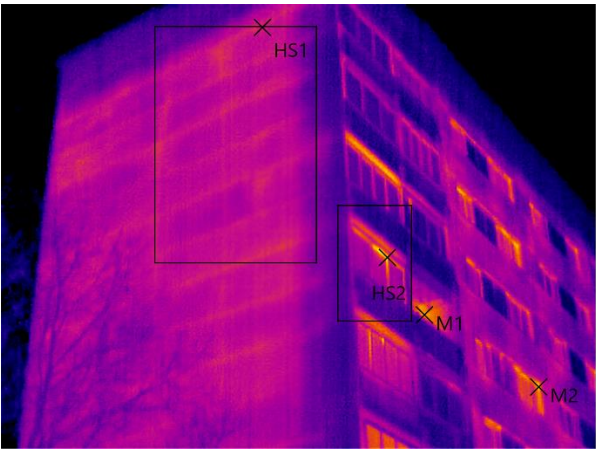
| | | | | | | | | | | | | | | | | | | | | | | | | | |
| Attēla Nr. Image No. | IV397 | | | | | | | | | | | | | | | | | | | | | | | | | | |
| Ēkas identifikācija Building parts ID | Ārējā norobežojošā konstrukcija (ēkas ār sienas) saskaņā ar Pielikumu Nr 1. | | | | | | | | | | | | | | | | | | | | | | | | | | |
| Infrasarkanais attēls IR Image |

| | | Mērijuma vieta/ Temperatūra Test point/ Temperature | Defekta tips Type of defect | M1 +3,5°C | Siltuma zudumi, termiskais tilts | M2 +3,6°C | Siltuma zudumi, termiskais tilts | HS1 +1,6°C | Siltuma zudumi, termiskais tilts | HS2 +5,1°C | Siltuma zudumi, gaisa noplūde | | | | | | | | | | | | |
| Mērijuma vieta/ Temperatūra Test point/ Temperature | Defekta tips Type of defect | | | | | | | | | | | | | | | | | | | | | | | | | | |
| M1 +3,5°C | Siltuma zudumi, termiskais tilts | | | | | | | | | | | | | | | | | | | | | | | | | | |
| M2 +3,6°C | Siltuma zudumi, termiskais tilts | | | | | | | | | | | | | | | | | | | | | | | | | | |
| HS1 +1,6°C | Siltuma zudumi, termiskais tilts | | | | | | | | | | | | | | | | | | | | | | | | | | |
| HS2 +5,1°C | Siltuma zudumi, gaisa noplūde | | | | | | | | | | | | | | | | | | | | | | | | | | |
| | | | | | | | | | | | | | | | | | | | | | | | | | | | |
| | | | | | | | | | | | | | | | | | | | | | | | | | | | |
| | | | | | | | | | | | | | | | | | | | | | | | | | | | |
| | | | | | | | | | | | | | | | | | | | | | | | | | | | |
| | | | | | | | | | | | | | | | | | | | | | | | | | | | |
| | | | | | | | | | | | | | | | | | | | | | | | | | | | |
| Attēla Nr. Image No. | IV397 | | | | | | | | | | | | | | | | | | | | | | | | | | |
| | Testētājs NDT Operator Sertifikāta Nr. Certificate No | Jānis Āva - | Atbildīgais Responsible person Sertifikāta Nr. Certificate No | Jānis Kļaviņš EA2-0119 | | | | | | | | | | | | | | | | | | | | | | | |
| | Datums Date Paraksts Signature | 03.12.2020. | Datums Date Paraksts Signature | 03.12.2020. | | | | | | | | | | | | | | | | | | | | | | | |

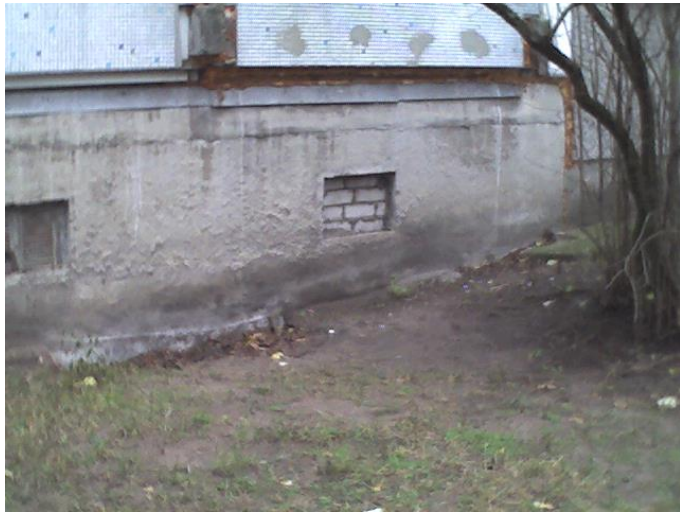
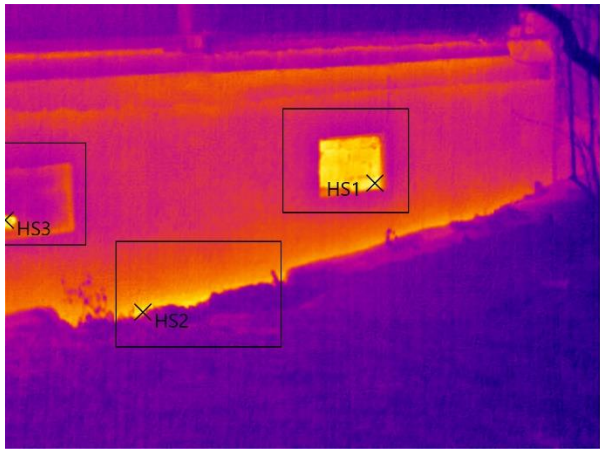
| Attēla Nr. Image No. | IV404 | | | | | |

| Ēkas identifikācija Building parts ID | Ārējā norobežošā konstrukcija (ēkas ārsiena) saskaņā ar Pielikumu Nr 1. | | | | | |
| Attēla Nr. Image No. | IV404 | | | HS1 | +6,1°C | Siltuma zudumi, termiskais tilts |
| | | | | HS2 | +6,1°C | Siltuma zudumi, termiskais tilts |

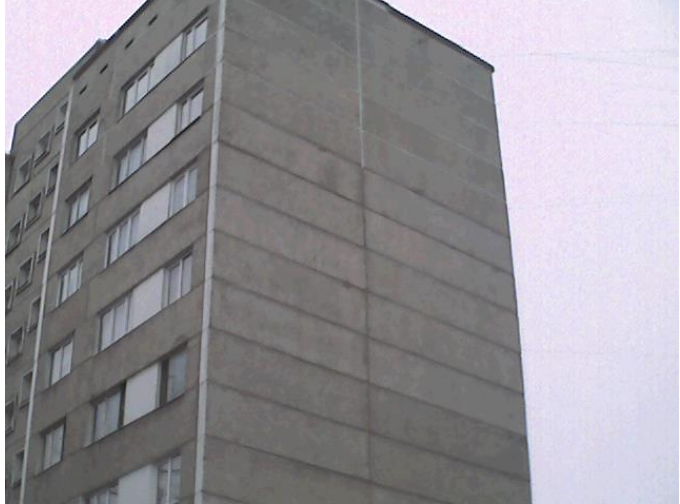
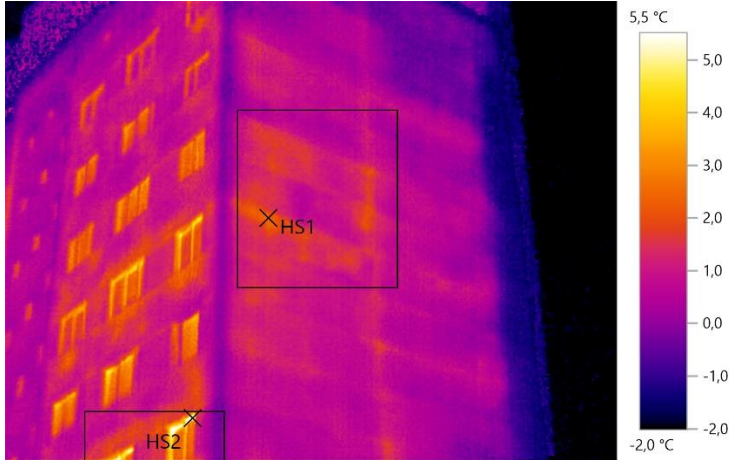
| Attēla Nr. Image No. | IV457 | | | | |

| Ēkas identifikācija Building parts ID | Ārējā norobežošā konstrukcija (ēkas ārsiena) saskaņā ar Pielikumu Nr 1. | | | | |
| Piezīmes: HS2 – dzīvokļa vēdināšana caur logiem. | Testētājs NDT Operator Sertifikāta Nr. Certificate No | Jānis Āva - | Atbildīgais Responsible person Sertifikāta Nr. Certificate No | Jānis Kļaviņš EA2-0119 | |

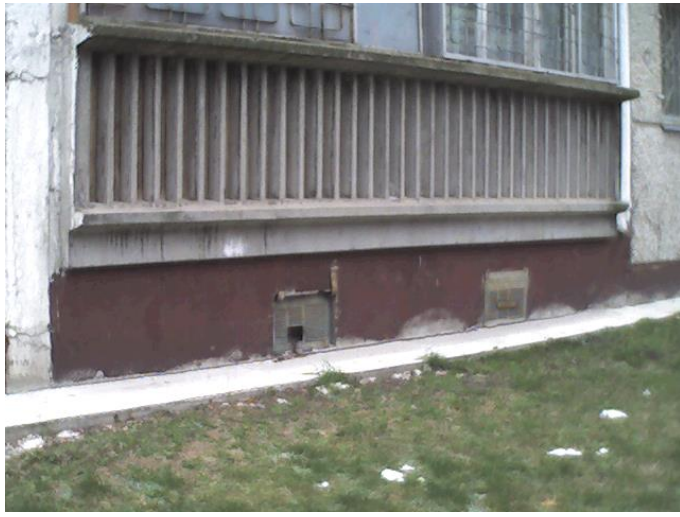
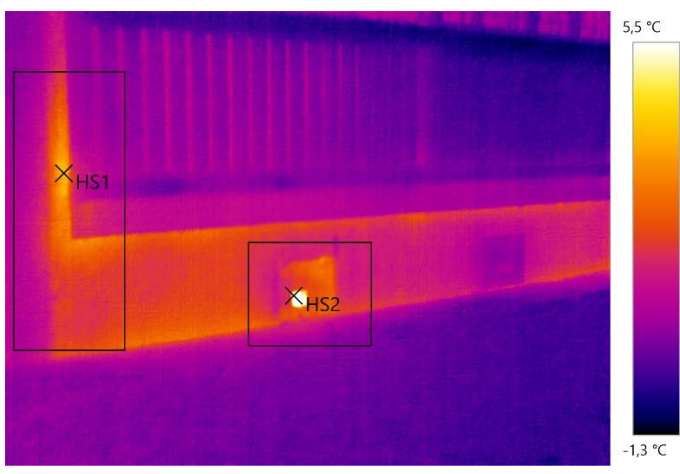
| Attēla Nr. Image No. | IV460 | | | | |

| Ēkas identifikācija Building parts ID | Ārējā norobežojošā konstrukcija (ēkas ārējais sienas) saskaņā ar Pielikumu Nr 1. | | | | |
| Attēla Nr. Image No. | IV460 | | HS1 | +4,1°C | Siltuma zudumi, termiskais tilts |
| | | | HS2 | +7,0°C | Siltuma zudumi, gaisa noplūde |

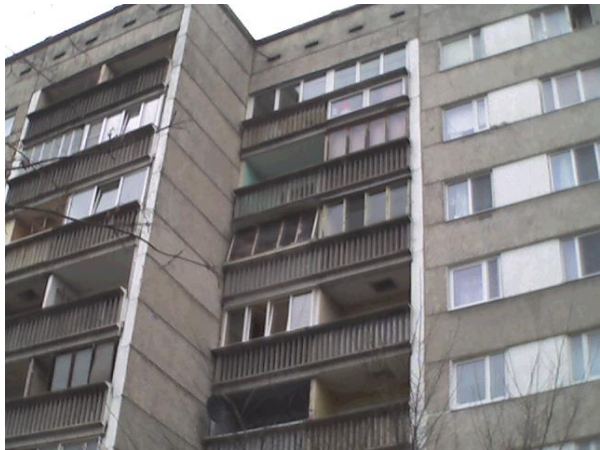
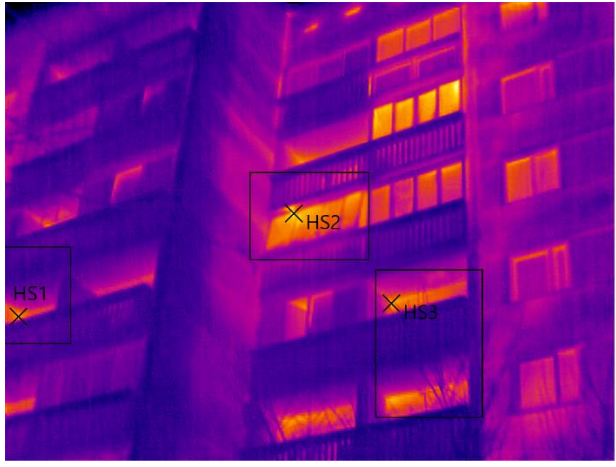
| | | | | | | | | | | | | | | | | | | | | | | | | | | |
| Attēla Nr. Image No. | IV474 | | | | | | | | | | | | | | | | | | | | | | | | | | | |
| Ēkas identifikācija Building parts ID | Ārējā norobežojošā konstrukcija (ēkas ārsiena) saskaņā ar Pielikumu Nr 1. | | | | | | | | | | | | | | | | | | | | | | | | | | | |
| Infrasarkanais attēls IR Image |

| | Mērījuma vieta/ Temperatūra Test point/ Temperature | Defekta tips Type of defect | HS1 +5,4°C | Siltuma zudumi, termiskais tilts | HS2 +8,4°C | Siltuma zudumi, gaisa noplūde | HS3 +5,8°C | Siltuma zudumi, termiskais tilts | | | | | | | | | | | | | | | |
| Mērījuma vieta/ Temperatūra Test point/ Temperature | Defekta tips Type of defect | | | | | | | | | | | | | | | | | | | | | | | | | | | |
| HS1 +5,4°C | Siltuma zudumi, termiskais tilts | | | | | | | | | | | | | | | | | | | | | | | | | | | |
| HS2 +8,4°C | Siltuma zudumi, gaisa noplūde | | | | | | | | | | | | | | | | | | | | | | | | | | | |
| HS3 +5,8°C | Siltuma zudumi, termiskais tilts | | | | | | | | | | | | | | | | | | | | | | | | | | | |
| | | | | | | | | | | | | | | | | | | | | | | | | | | | | |
| | | | | | | | | | | | | | | | | | | | | | | | | | | | | |
| | | | | | | | | | | | | | | | | | | | | | | | | | | | | |
| | | | | | | | | | | | | | | | | | | | | | | | | | | | | |
| | | | | | | | | | | | | | | | | | | | | | | | | | | | | |
| | | | | | | | | | | | | | | | | | | | | | | | | | | | | |
| | | | | | | | | | | | | | | | | | | | | | | | | | | | | |
| Attēla Nr. Image No. | IV474 | | | | | | | | | | | | | | | | | | | | | | | | | | | |
| Testētājs NDT Operator Sertifikāta Nr. Certificate No | | Jānis Āva - | | Atbildīgais Responsible person Sertifikāta Nr. Certificate No | | Jānis Kļaviņš EA2-0119 | | | | | | | | | | | | | | | | | | | | | | |
| Datums Date Paraksts Signature | | 03.12.2020. | | Datums Date Paraksts Signature | | 03.12.2020. | | | | | | | | | | | | | | | | | | | | | | |

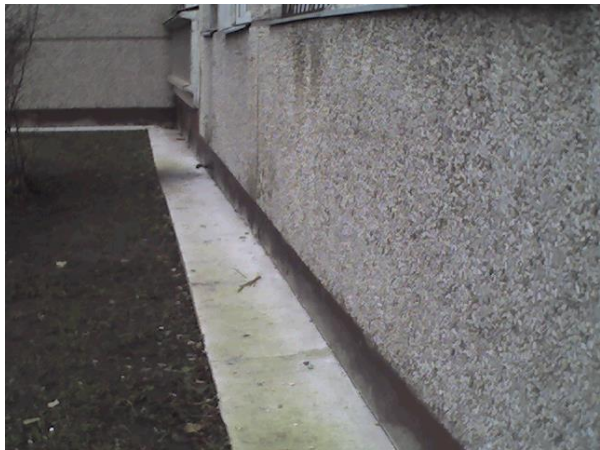
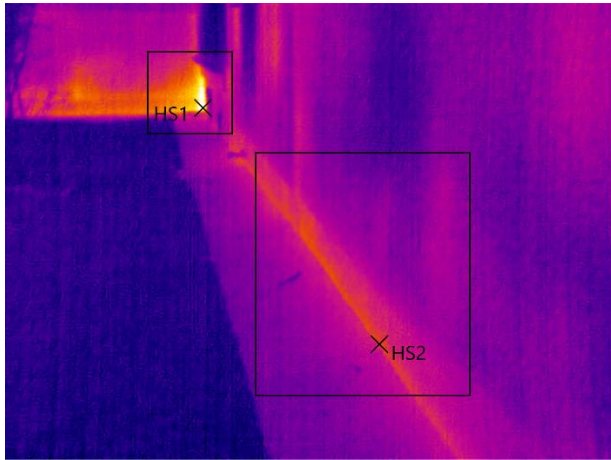
| Attēla Nr. Image No. | IV476 | | | | |

| Ēkas identifikācija Building parts ID | Ārējā norobežošā konstrukcija (ēkas ārsiena) saskaņā ar Pielikumu Nr 1. | | | | |
| Attēla Nr. Image No. | IV476 | | HS1 | +6,7°C | Siltuma zudumi, termiskais tilts |
| | | | HS2 | +2,8°C | Siltuma zudumi, termiskais tilts |

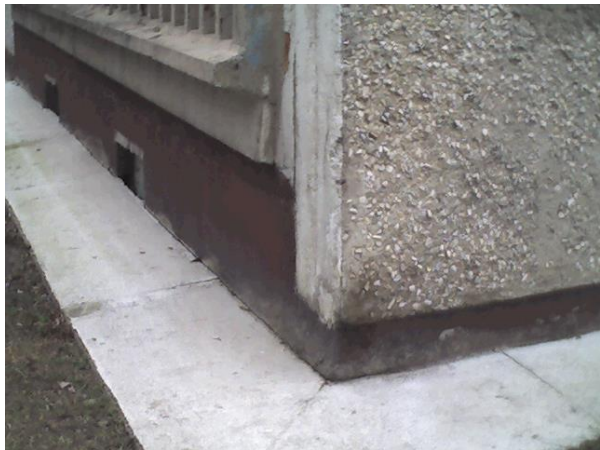
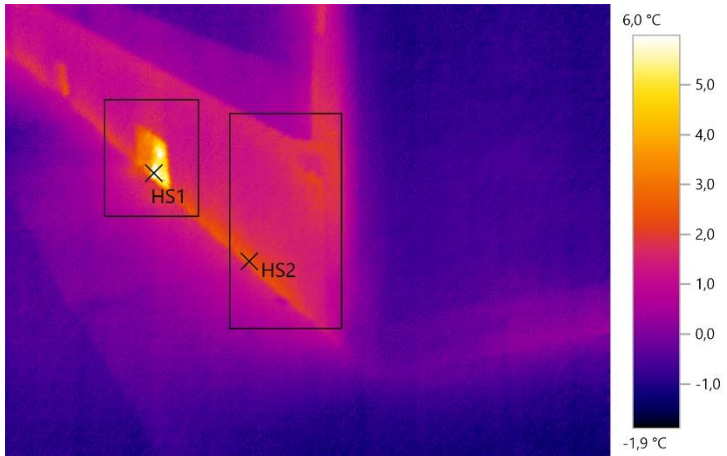
| Attēla Nr. Image No. | IV479 | | | | |

| Ēkas identifikācija Building parts ID | Ārējā norobežojamā konstrukcija (ēkas ārsienas) saskaņā ar Pielikumu Nr 1. | | | | |

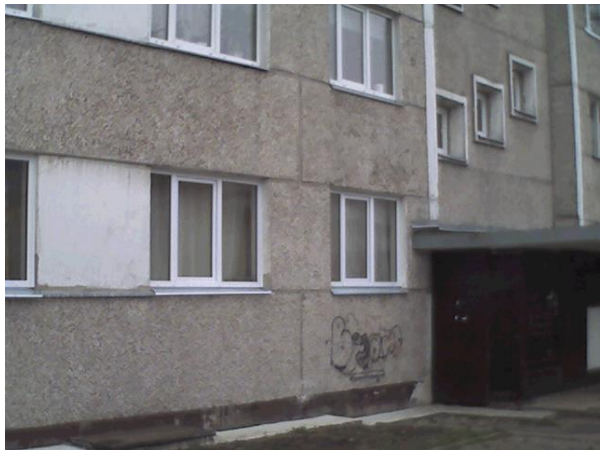
| | | | | | | | | | | | | | | | | | | | | | | | |
| Attēla Nr. Image No. | IV482 | | | | | | | | | | | | | | | | | | | | | | | | |
| Ēkas identifikācija Building parts ID | Ārējā norobežošā konstrukcija (ēkas ārsiena) saskaņā ar Pielikumu Nr 1. | | | | | | | | | | | | | | | | | | | | | | | | |
| Infrasarkanais attēls IR Image |

| | | | | Mērījuma vieta/ Temperatūra Test point/ Temperature | Defekta tips Type of defect | HS1 +3,2°C | Siltuma zudumi, termiskais tilts | HS2 +4,9°C | Siltuma zudumi, termiskais tilts | HS3 +2,6°C | Siltuma zudumi, termiskais tilts | | | | | | | | | | | | |
| Mērījuma vieta/ Temperatūra Test point/ Temperature | Defekta tips Type of defect | | | | | | | | | | | | | | | | | | | | | | | | |
| HS1 +3,2°C | Siltuma zudumi, termiskais tilts | | | | | | | | | | | | | | | | | | | | | | | | |
| HS2 +4,9°C | Siltuma zudumi, termiskais tilts | | | | | | | | | | | | | | | | | | | | | | | | |
| HS3 +2,6°C | Siltuma zudumi, termiskais tilts | | | | | | | | | | | | | | | | | | | | | | | | |
| | | | | | | | | | | | | | | | | | | | | | | | | | |
| | | | | | | | | | | | | | | | | | | | | | | | | | |
| | | | | | | | | | | | | | | | | | | | | | | | | | |
| | | | | | | | | | | | | | | | | | | | | | | | | | |
| | | | | | | | | | | | | | | | | | | | | | | | | | |
| | | | | | | | | | | | | | | | | | | | | | | | | | |
| Attēla Nr. Image No. | IV482 | | | | | | | | | | | | | | | | | | | | | | | | |
| Testētājs NDT Operator | Jānis Āva | | Atbildīgais Responsible person | | Jānis Kļaviņš | | | | | | | | | | | | | | | | | | | | |
| Sertifikāta Nr. Certificate No | - | | Sertifikāta Nr. Certificate No | | EA2-0119 | | | | | | | | | | | | | | | | | | | | |
| Datums Date | 03.12.2020. | | Datums Date | | 03.12.2020. | | | | | | | | | | | | | | | | | | | | |
| Paraksts Signature | | | Paraksts Signature | | | | | | | | | | | | | | | | | | | | | | |

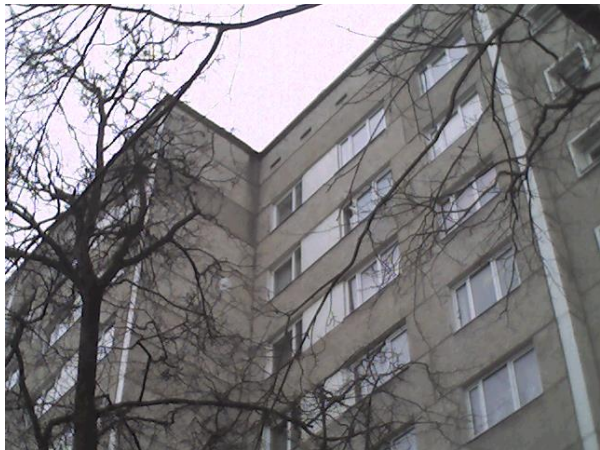
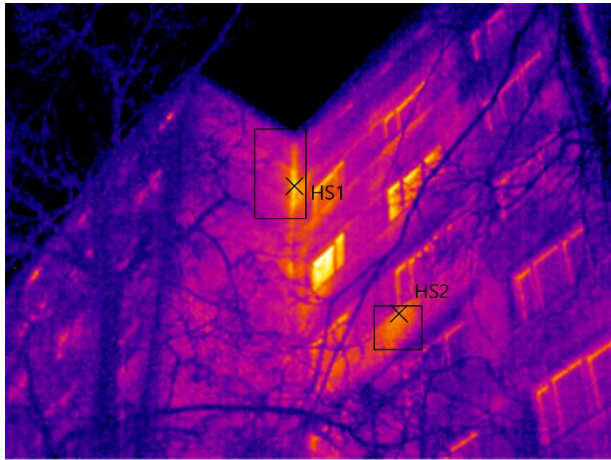
| | | | | | | | | | | | | | | | | | | | | | | | | | | | |
| Attēla Nr. Image No. | IV497 | | | | | | | | | | | | | | | | | | | | | | | | | | | | |
| Ēkas identifikācija Building parts ID | Ārējā norobežojošā konstrukcija (ēkas ārsienas) saskaņā ar Pielikumu Nr 1. | | | | | | | | | | | | | | | | | | | | | | | | | | | | |
| Infrasarkanais attēls IR Image |

| | Mērijuma vieta/ Temperatūra Test point/ Temperature | Defekta tips Type of defect | HS1 +4,1°C | Siltuma zudumi, termiskais tilts | HS2 +3,0°C | Siltuma zudumi, termiskais tilts | | | | | | | | | | | | | | | | | | | |
| Mērijuma vieta/ Temperatūra Test point/ Temperature | Defekta tips Type of defect | | | | | | | | | | | | | | | | | | | | | | | | | | | | |
| HS1 +4,1°C | Siltuma zudumi, termiskais tilts | | | | | | | | | | | | | | | | | | | | | | | | | | | | |
| HS2 +3,0°C | Siltuma zudumi, termiskais tilts | | | | | | | | | | | | | | | | | | | | | | | | | | | | |
| | | | | | | | | | | | | | | | | | | | | | | | | | | | | | |
| | | | | | | | | | | | | | | | | | | | | | | | | | | | | | |
| | | | | | | | | | | | | | | | | | | | | | | | | | | | | | |
| | | | | | | | | | | | | | | | | | | | | | | | | | | | | | |
| | | | | | | | | | | | | | | | | | | | | | | | | | | | | | |
| | | | | | | | | | | | | | | | | | | | | | | | | | | | | | |
| | | | | | | | | | | | | | | | | | | | | | | | | | | | | | |
| | | | | | | | | | | | | | | | | | | | | | | | | | | | | | |
| | | | | | | | | | | | | | | | | | | | | | | | | | | | | | |
| Attēla Nr. Image No. | IV497 | | | | | | | | | | | | | | | | | | | | | | | | | | | | |
| | Testētājs NDT Operator Sertifikāta Nr. Certificate No | Jānis Āva - | Atbildīgais Responsible person Sertifikāta Nr. Certificate No | Jānis Kļaviņš EA2-0119 | | | | | | | | | | | | | | | | | | | | | | | | | |
| | Datums Date Paraksts Signature | 03.12.2020. | Datums Date Paraksts Signature | 03.12.2020. | | | | | | | | | | | | | | | | | | | | | | | | | |

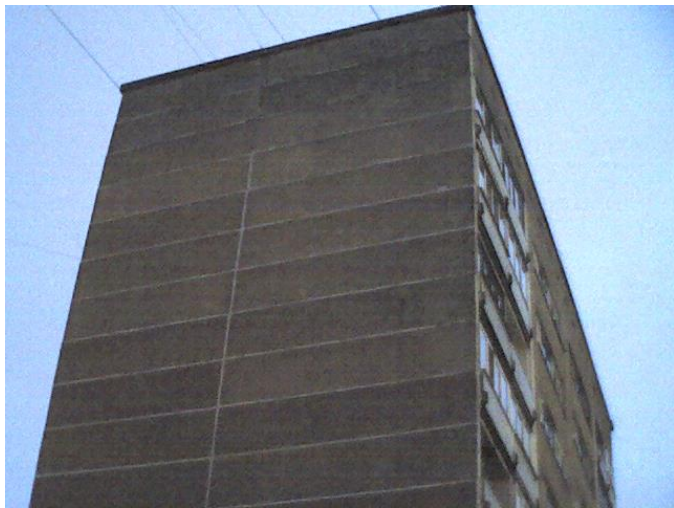
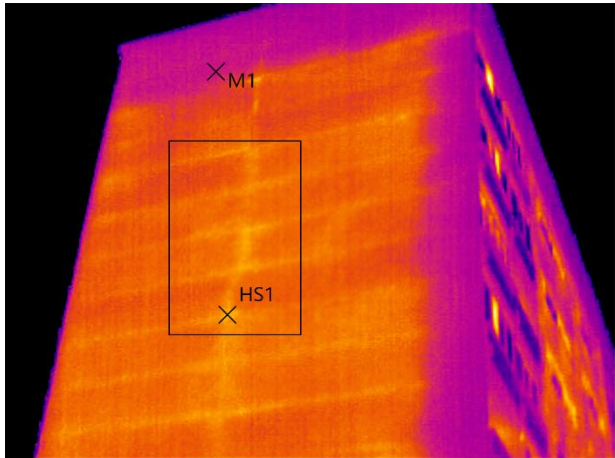
| Attēla Nr. Image No. | IV368 | | | | | |

| Ēkas identifikācija Building parts ID | Ārējā norobežojošā konstrukcija (ēkas ārsienas) saskaņā ar Pielikumu Nr 1. | | | | | |
| Attēla Nr. Image No. | IV368 | M1 | +0,6°C | - | | |
| | | HS1 | +2,8°C | Siltuma zudumi, termiskais tilts | | |

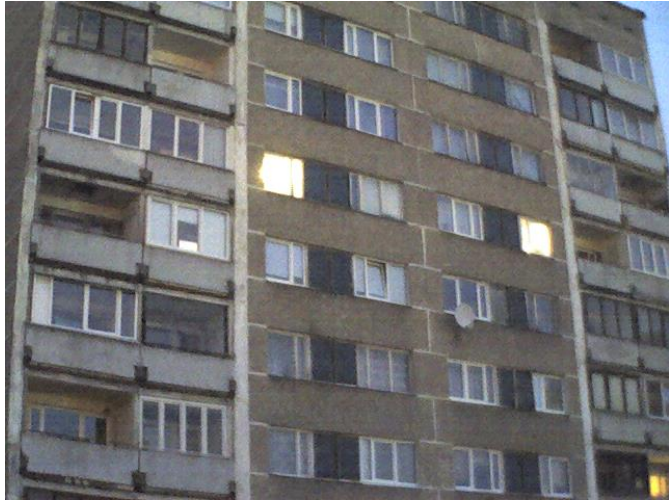
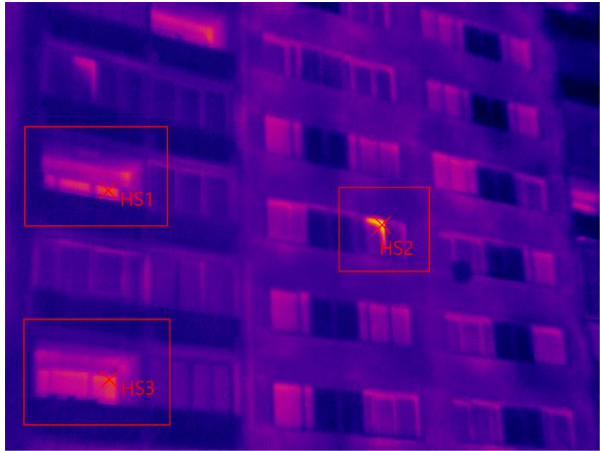
| Attēla Nr. Image No. | IV370 | | | | |

| Attēla Nr. Image No. | IV370 | HS1 | +5,8°C | Siltuma zudumi, termiskais tilts | |
| | | HS2 | +12,4°C | Siltuma zudumi, gaisa noplūde | |

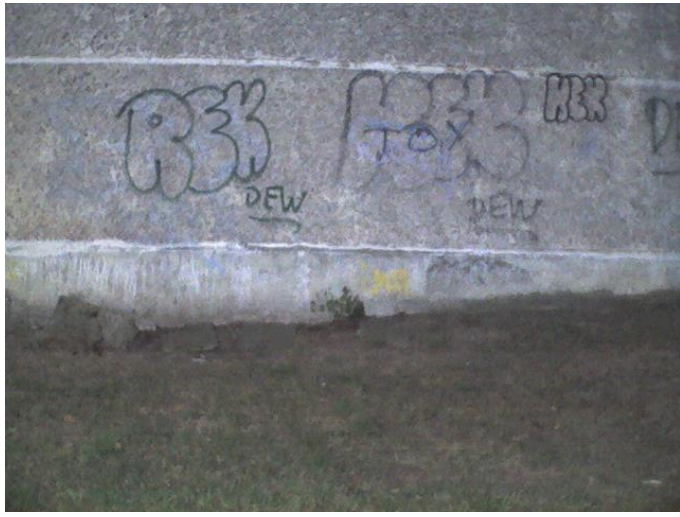
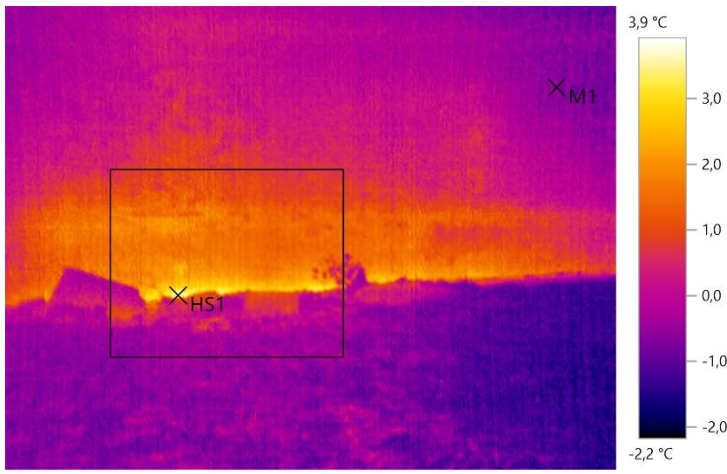
| Attēla Nr. Image No. | IV375 | | | | | |

| Attēla Nr. Image No. | IV375 | M1 | -0,6°C | - | | |
| | | HS1 | +3,9°C | Siltuma zudumi, termiskais tilts | | |

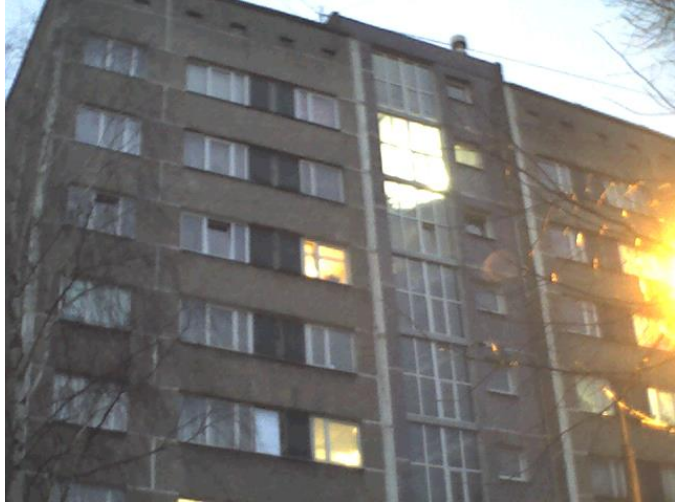
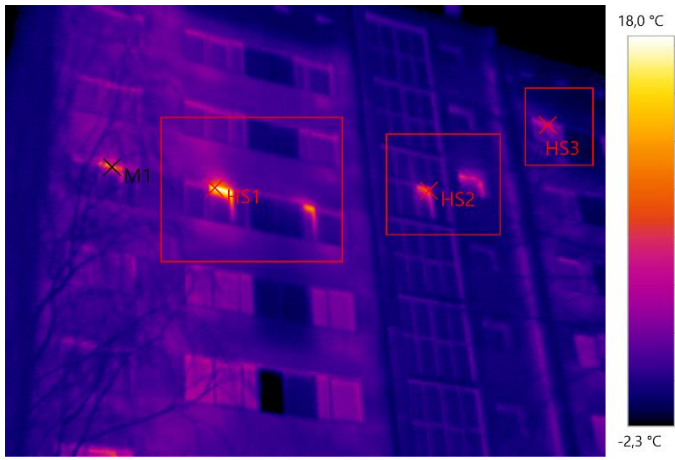
| Attēla Nr. Image No. | IV379 | | | | | |

| | | | | M1 | +10,0°C | Siltuma zudumi, gaisa noplūde |
| | | | | HS1 | +18,0°C | Siltuma zudumi, gaisa noplūde |

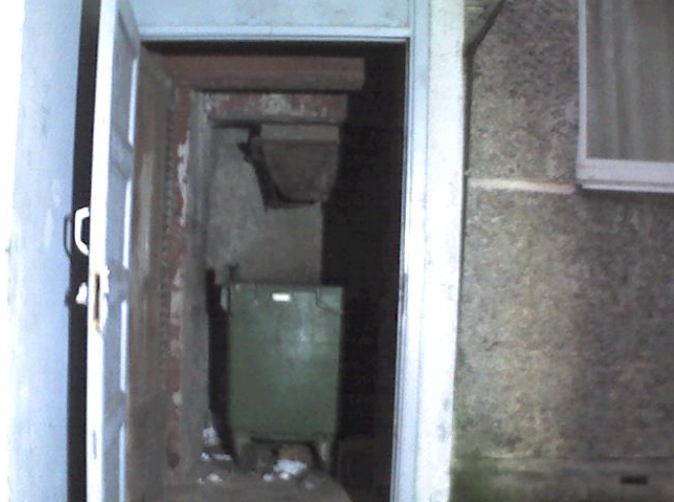
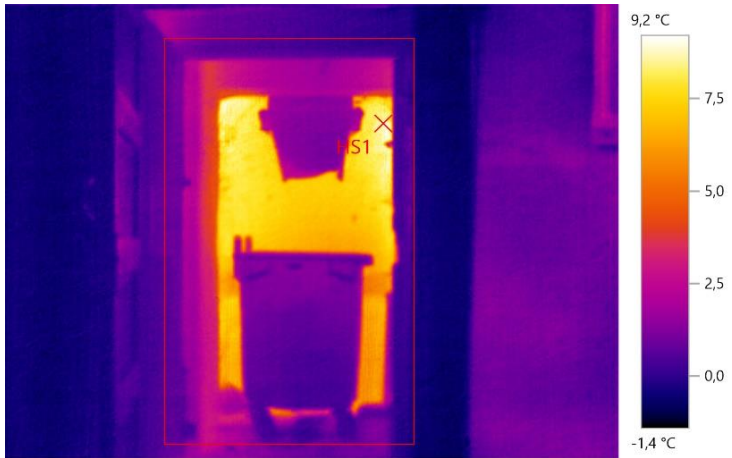
| Attēla Nr. Image No. | IV384 | | | | |

| Attēla Nr. Image No. | IV384 | | HS1 | +9,2°C Siltuma zudumi, termiskais tilts | |

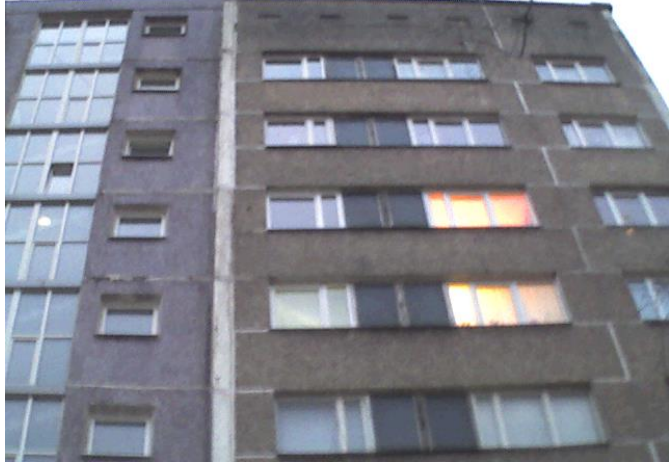
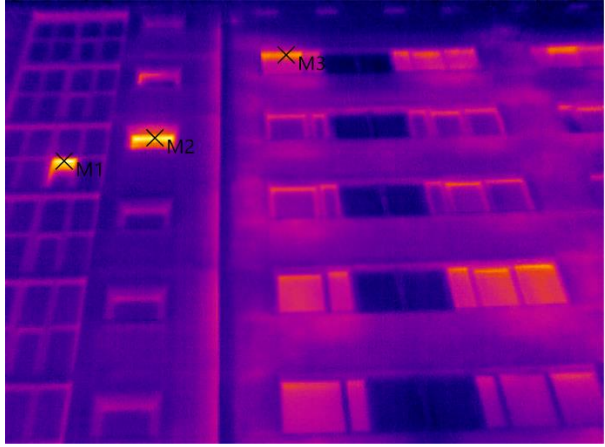
| Attēla Nr. Image No. | IV386 | | | | | |

| Attēla Nr. Image No. | IV386 | | | M1 | +9,6°C | Siltuma zudumi, gaisa noplūde |
| | | | | M2 | +8,5°C | Siltuma zudumi, gaisa noplūde |

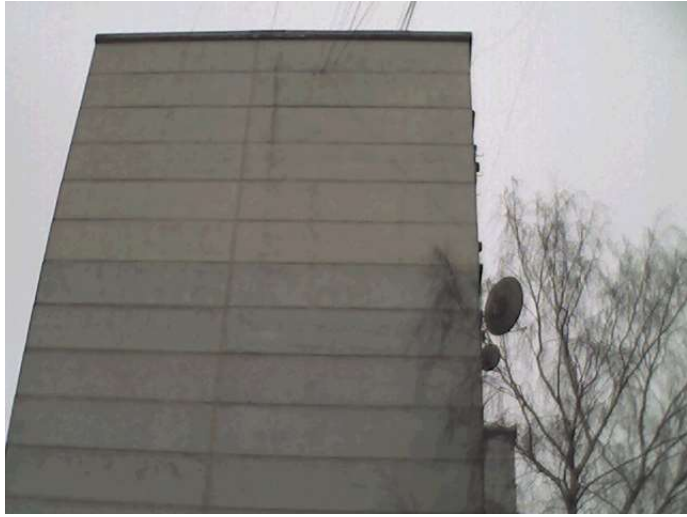
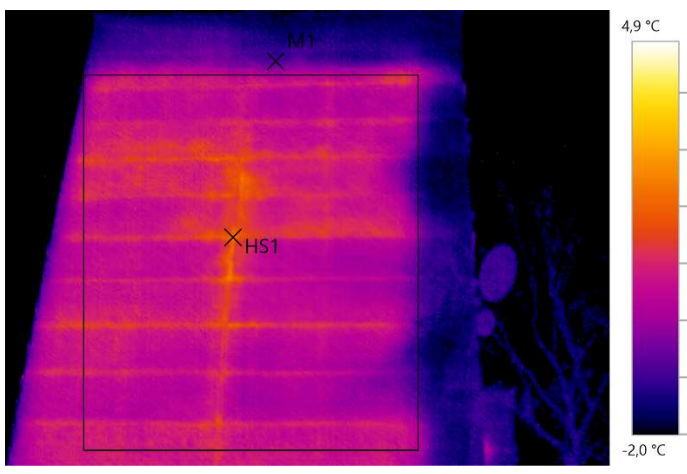
| Attēla Nr. Image No. | IV639 | | | | | |

| Attēla Nr. Image No. | IV639 | M1 | -0,8°C | - | | |
| | | HS1 | +2,5°C | Siltuma zudumi, termiskais tilts | | |

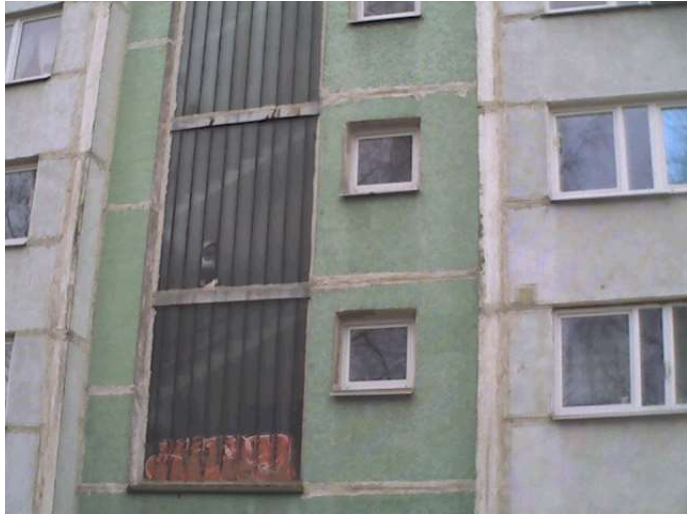
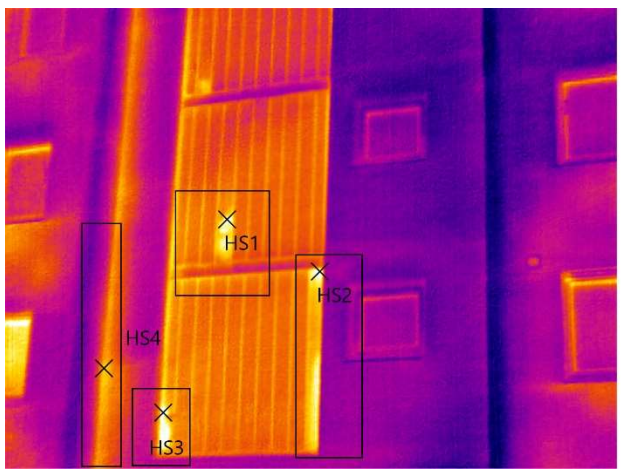
| Attēla Nr. Image No. | IV646 | | | | | |

| Attēla Nr. Image No. | IV646 | HS1 | +6,1°C | Siltuma zudumi, termiskais tilts | | |
| | | HS2 | +6,7°C | Siltuma zudumi, termiskais tilts | | |

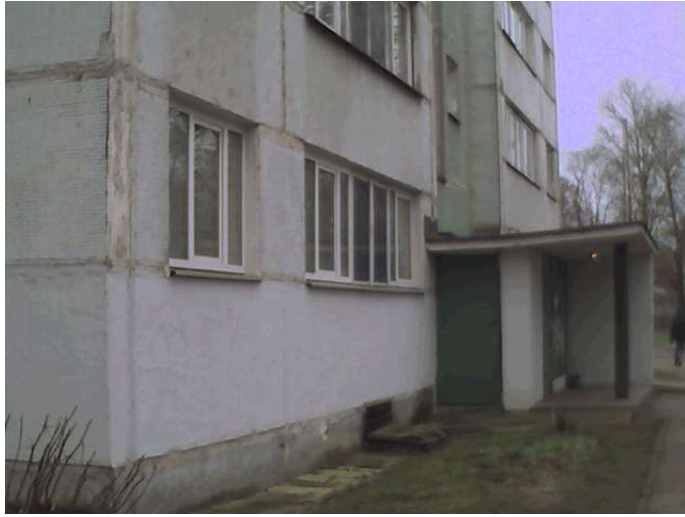
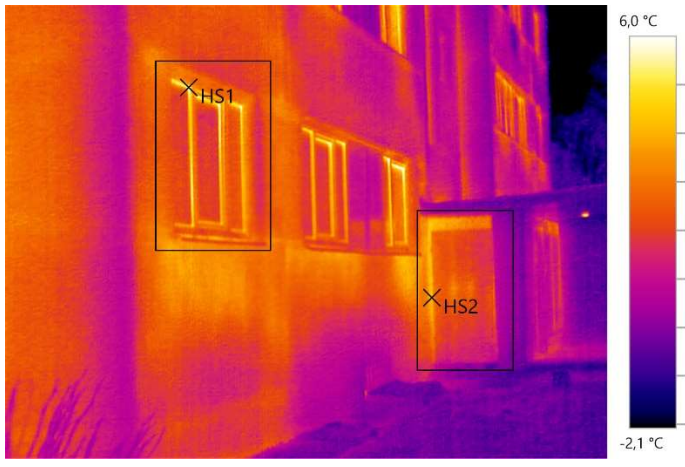
| Mērījuma vieta/ Temperatūra Test point/ Temperature | Defekta tips Type of defect | HS1 +7,0°C | Siltuma zudumi, termiskais tilts | HS2 +4,6°C | Siltuma zudumi, termiskais tilts | | | | | | | | | | | | | | |
| Mērījuma vieta/ Temperatūra Test point/ Temperature | Defekta tips Type of defect | | | | | | | | | | | | | | | | | | | | | | | | | |
| HS1 +7,0°C | Siltuma zudumi, termiskais tilts | | | | | | | | | | | | | | | | | | | | | | | | | |
| HS2 +4,6°C | Siltuma zudumi, termiskais tilts | | | | | | | | | | | | | | | | | | | | | | | | | |
| | | | | | | | | | | | | | | | | | | | | | | | | | | |
| | | | | | | | | | | | | | | | | | | | | | | | | | | |
| | | | | | | | | | | | | | | | | | | | | | | | | | | |
| | | | | | | | | | | | | | | | | | | | | | | | | | | |
| | | | | | | | | | | | | | | | | | | | | | | | | | | |
| | | | | | | | | | | | | | | | | | | | | | | | | | | |
| | | | | | | | | | | | | | | | | | | | | | | | | | | |
| Attēla Nr. Image No. | IV654 | | | | | | | | | | | | | | | | | | | | | | | | | |
| Testētājs NDT Operator | Sertifikāta Nr. Certificate No | | Jānis Āva | Atbildīgais Responsible person | | Jānis Kļaviņš | | | | | | | | | | | | | | | | | | | | |
| Datums Date | Paraksts Signature | | 03.12.2020. | Sertifikāta Nr. Certificate No | | EA2-0119 | | | | | | | | | | | | | | | | | | | | |
| | | | | Datums Date | | 03.12.2020. | | | | | | | | | | | | | | | | | | | | |
| | | | | Paraksts Signature | | | | | | | | | | | | | | | | | | | | | | |

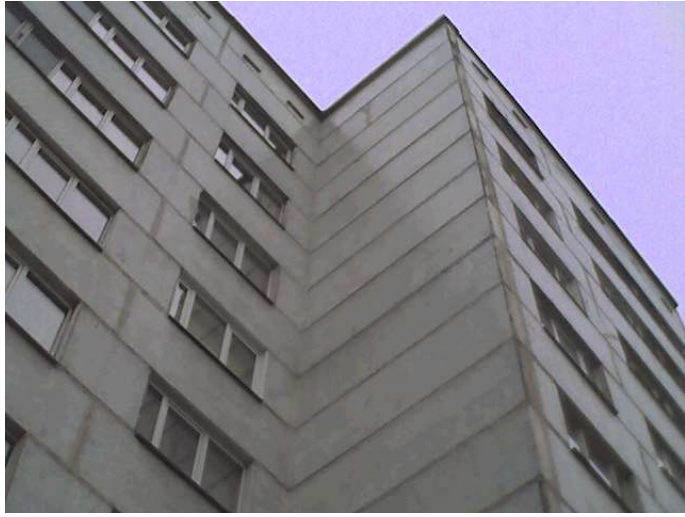
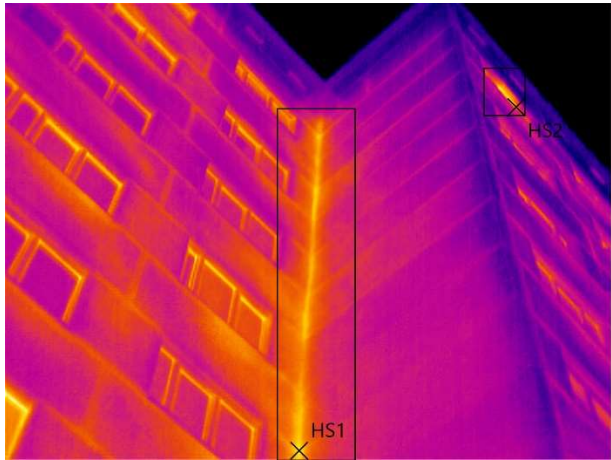
| Mērījuma vieta/ Temperatūra Test point/ Temperature | Defekta tips Type of defect | HS1 +8,0°C | Siltuma zudumi, termiskais tilts | HS2 +8,1°C | Siltuma zudumi, gaisa noplūde | | | | | | | | | | | | | | |
| Mērījuma vieta/ Temperatūra Test point/ Temperature | Defekta tips Type of defect | | | | | | | | | | | | | | | | | | | | | | | | | |
| HS1 +8,0°C | Siltuma zudumi, termiskais tilts | | | | | | | | | | | | | | | | | | | | | | | | | |
| HS2 +8,1°C | Siltuma zudumi, gaisa noplūde | | | | | | | | | | | | | | | | | | | | | | | | | |
| | | | | | | | | | | | | | | | | | | | | | | | | | | |
| | | | | | | | | | | | | | | | | | | | | | | | | | | |
| | | | | | | | | | | | | | | | | | | | | | | | | | | |
| | | | | | | | | | | | | | | | | | | | | | | | | | | |
| | | | | | | | | | | | | | | | | | | | | | | | | | | |
| | | | | | | | | | | | | | | | | | | | | | | | | | | |
| | | | | | | | | | | | | | | | | | | | | | | | | | | |
| Attēla Nr. Image No. | IV658 | | | | | | | | | | | | | | | | | | | | | | | | | |
| Piezīme: HS2 – gaisa noplūde, tiek vēdinātas telpas. | | Testētājs NDT Operator Sertifikāta Nr. Certificate No | Jānis Āva - | Atbildīgais Responsible person Sertifikāta Nr. Certificate No | | Jānis Kļaviņš EA2-0119 | | | | | | | | | | | | | | | | | | | | |
| | | Datums Date Paraksts Signature | 03.12.2020. | Datums Date Paraksts Signature | | 03.12.2020. | | | | | | | | | | | | | | | | | | | | |

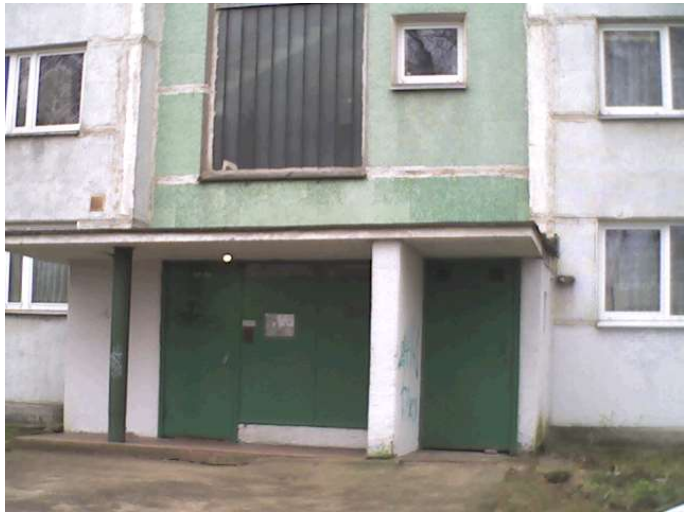
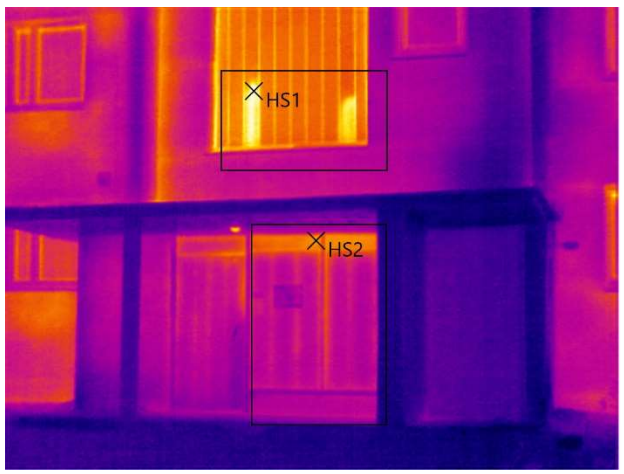
| Attēla Nr. Image No. | IV660 | | | | | |

| Attēla Nr. Image No. | IV660 | HS1 | +8,4°C | Siltuma zudumi, termiskais tilts | | |
| | | HS2 | +5,6°C | Siltuma zudumi, termiskais tilts | | |

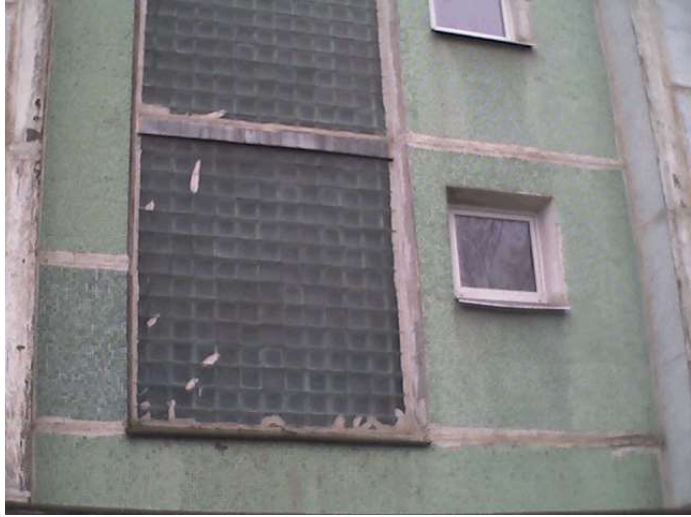
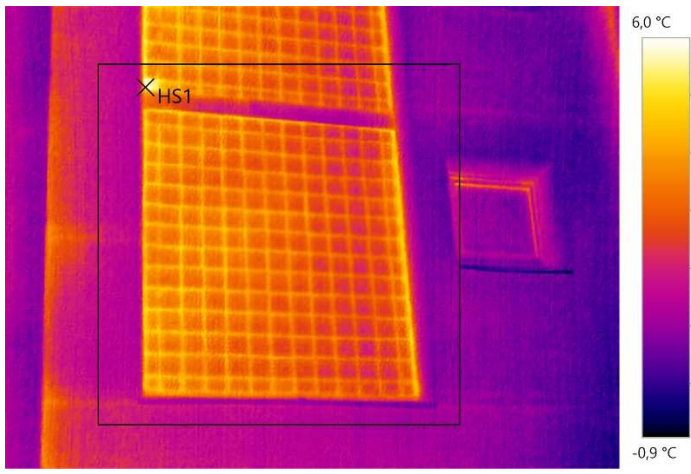
| Attēla Nr. Image No. | IV714 | | | | |

| Attēla Nr. Image No. | IV714 | | HS1 | Siltuma zudumi, termiskais tilts | |
| Piezīme: HS1 – bojāts stikla bloks. | | Testētājs NDT Operator Sertifikāta Nr. Certificate No | Jānis Āva - | Atbildīgais Responsible person Sertifikāta Nr. Certificate No | |

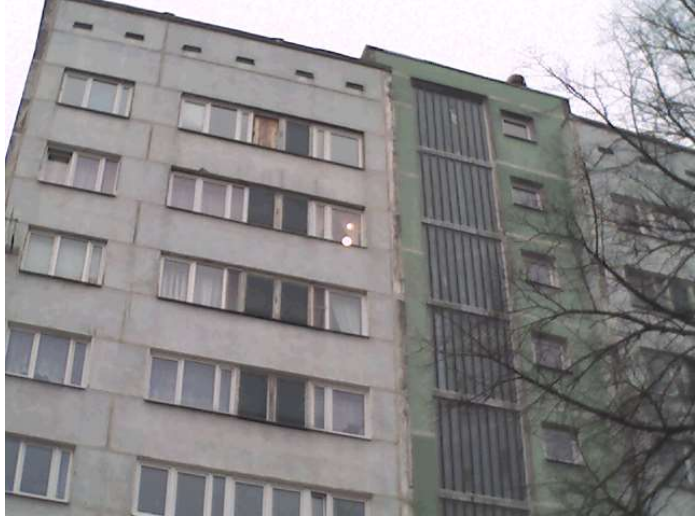
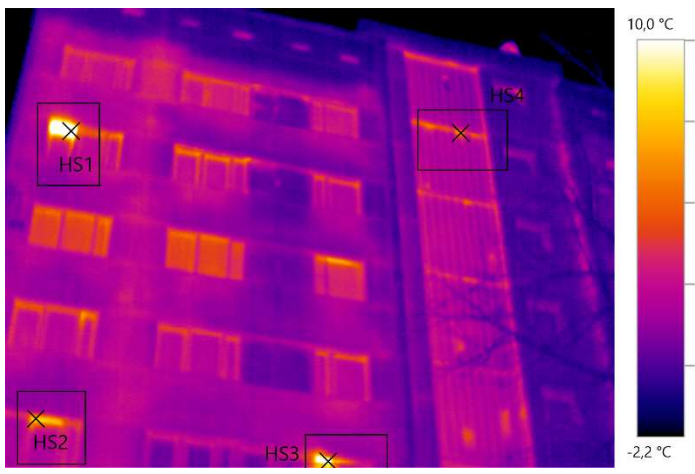
| Mērījuma vieta/ Temperatūra Test point/ Temperature | Defekta tips Type of defect | HS1 +17,2°C | Siltuma zudumi, gaisa noplūde | HS2 +8,1°C | Siltuma zudumi, gaisa noplūde | HS3 +13,0°C | Siltuma zudumi, gaisa noplūde | HS4 +6,6°C | Siltuma zudumi, termiskais tilts | | | | | | | | | | |
| Mērījuma vieta/ Temperatūra Test point/ Temperature | Defekta tips Type of defect | | | | | | | | | | | | | | | | | | | | | | | | |
| HS1 +17,2°C | Siltuma zudumi, gaisa noplūde | | | | | | | | | | | | | | | | | | | | | | | | |
| HS2 +8,1°C | Siltuma zudumi, gaisa noplūde | | | | | | | | | | | | | | | | | | | | | | | | |
| HS3 +13,0°C | Siltuma zudumi, gaisa noplūde | | | | | | | | | | | | | | | | | | | | | | | | |
| HS4 +6,6°C | Siltuma zudumi, termiskais tilts | | | | | | | | | | | | | | | | | | | | | | | | |
| | | | | | | | | | | | | | | | | | | | | | | | | | |
| | | | | | | | | | | | | | | | | | | | | | | | | | |
| | | | | | | | | | | | | | | | | | | | | | | | | | |
| | | | | | | | | | | | | | | | | | | | | | | | | | |
| | | | | | | | | | | | | | | | | | | | | | | | | | |
| Attēla Nr. Image No. | IV719 | | | | | | | | | | | | | | | | | | | | | | | | |
| Piezīme: HS1-HS3, gaisa noplūde, telpu vēdināšana. HS4- bojāts stikla profils. | | Testētājs NDT Operator Sertifikāta Nr. Certificate No | Jānis Āva - | Atbildīgais Responsible person Sertifikāta Nr. Certificate No | Jānis Kļaviņš EA2-0119 | | | | | | | | | | | | | | | | | | | | |
| | | Datums Date Paraksts Signature | 03.12.2020. | Datums Date Paraksts Signature | 03.12.2020. | | | | | | | | | | | | | | | | | | | | |

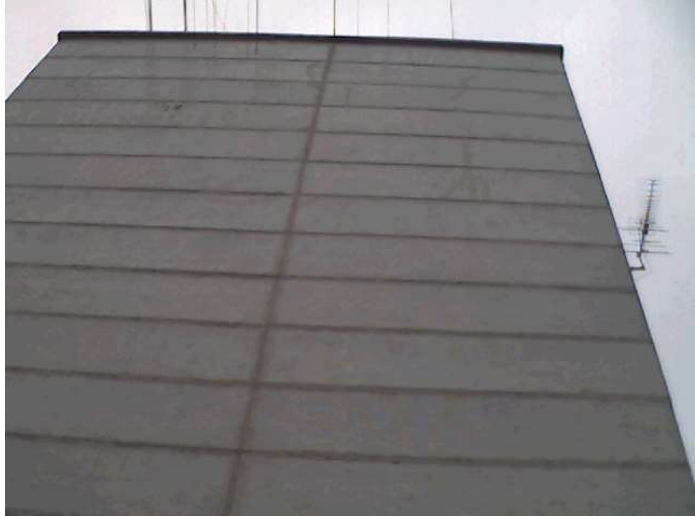
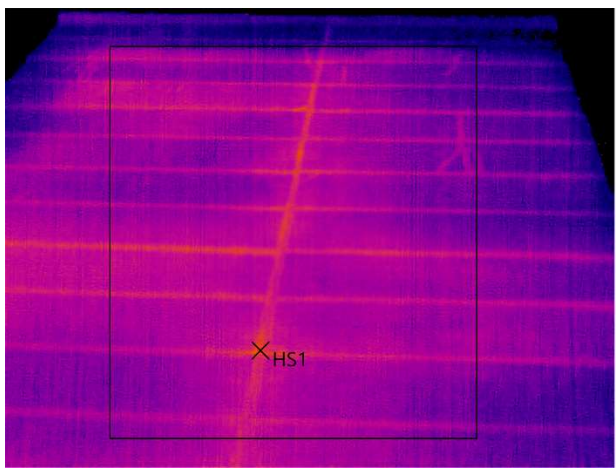
| Attēla Nr. Image No. | IV723 | | | | | | |

| Attēla Nr. Image No. | IV723 | | | | HS1 | +1,5°C | Siltuma zudumi, termiskais tilts |

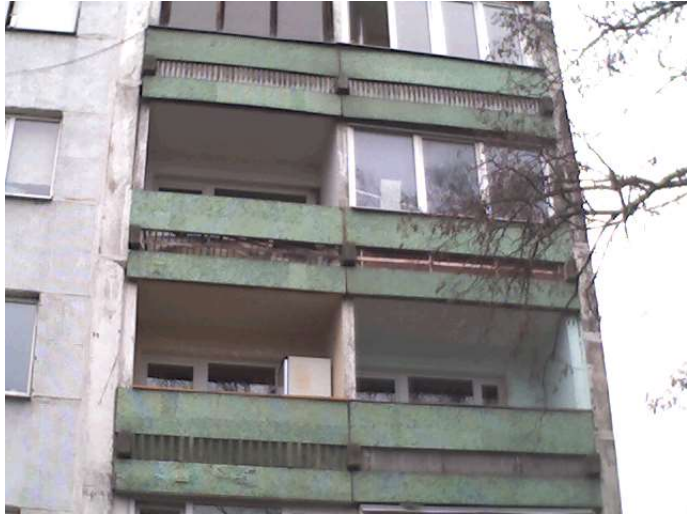
| | | | | | | Mērijuma vieta/ Temperatūra Test point/ Temperature | Defekta tips Type of defect | HS1 +5,7°C | Siltuma zudumi, termiskais tilts | HS2 +4,4°C | Siltuma zudumi, termiskais tilts | | | | | | | | | | | | | | | | |
| Mērijuma vieta/ Temperatūra Test point/ Temperature | Defekta tips Type of defect | | | | | | | | | | | | | | | | | | | | | | | | | | | |
| HS1 +5,7°C | Siltuma zudumi, termiskais tilts | | | | | | | | | | | | | | | | | | | | | | | | | | | |
| HS2 +4,4°C | Siltuma zudumi, termiskais tilts | | | | | | | | | | | | | | | | | | | | | | | | | | | |
| | | | | | | | | | | | | | | | | | | | | | | | | | | | | |
| | | | | | | | | | | | | | | | | | | | | | | | | | | | | |
| | | | | | | | | | | | | | | | | | | | | | | | | | | | | |
| | | | | | | | | | | | | | | | | | | | | | | | | | | | | |
| | | | | | | | | | | | | | | | | | | | | | | | | | | | | |
| | | | | | | | | | | | | | | | | | | | | | | | | | | | | |
| | | | | | | | | | | | | | | | | | | | | | | | | | | | | |
| | | | | | | | | | | | | | | | | | | | | | | | | | | | | |
| Testētājs NDT Operator Sertifikāta Nr. Certificate No | | | Jānis Āva - | | Atbildīgais Responsible person Sertifikāta Nr. Certificate No | | | | | | | | | | | | | | | | | | | | | | | |
| Datums Date Paraksts Signature | | | 03.12.2020. | | Jānis Kļaviņš EA2-0119 03.12.2020. | | | | | | | | | | | | | | | | | | | | | | | |
