467A SĒRIJAS DAUDZDZĪVOKĻU DZĪVOJAMO ĒKU KONSTRUKCIJU MEHĀNISKĀS STIPRĪBAS UN STABILITĀTES IZPĒTE UN TIPVEIDA RISINĀJUMU SAGATAVOŠANA

TERMOGRĀFIJAS TESTĒŠANAS PĀRSKATS

Pārskats par termogrāfijas testēšanu

| Īpašnieks Owner | Jaukta statusa kopīpašums | | Testēšanas vieta Test location | Rītupes iela 28, Rīga, Latvija, LV-1019 | |

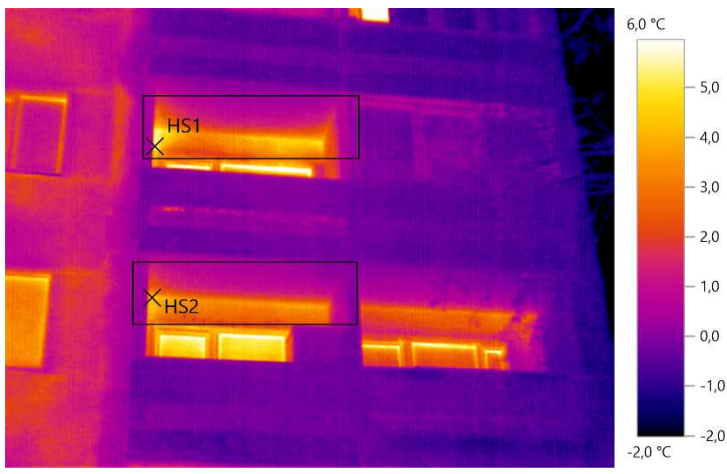
<table><tr> <th>Mērijuma vieta/ Temperatūra Test point/ Temperature</th> <th>Defekta tips Type of defect</th> </tr><tr> <td>HS1 +5,7°C</td> <td>Siltuma zudumi, termiskais tilts</td> </tr></table>

| | | | | | | Mērijuma vieta/ Temperatūra Test point/ Temperature | Defekta tips Type of defect | HS1 +5,7°C | Siltuma zudumi, termiskais tilts | HS2 +4,4°C | Siltuma zudumi, termiskais tilts | | | | | | | | | | | | | | | | |
| Mērijuma vieta/ Temperatūra Test point/ Temperature | Defekta tips Type of defect | | | | | | | | | | | | | | | | | | | | | | | | | | | |
| HS1 +5,7°C | Siltuma zudumi, termiskais tilts | | | | | | | | | | | | | | | | | | | | | | | | | | | |
| HS2 +4,4°C | Siltuma zudumi, termiskais tilts | | | | | | | | | | | | | | | | | | | | | | | | | | | |
| | | | | | | | | | | | | | | | | | | | | | | | | | | | | |
| | | | | | | | | | | | | | | | | | | | | | | | | | | | | |
| | | | | | | | | | | | | | | | | | | | | | | | | | | | | |
| | | | | | | | | | | | | | | | | | | | | | | | | | | | | |
| | | | | | | | | | | | | | | | | | | | | | | | | | | | | |
| | | | | | | | | | | | | | | | | | | | | | | | | | | | | |
| | | | | | | | | | | | | | | | | | | | | | | | | | | | | |
| | | | | | | | | | | | | | | | | | | | | | | | | | | | | |
| Testētājs NDT Operator Sertifikāta Nr. Certificate No | | | Jānis Āva - | | Atbildīgais Responsible person Sertifikāta Nr. Certificate No | | | | | | | | | | | | | | | | | | | | | | | |
| Datums Date Paraksts Signature | | | 03.12.2020. | | Jānis Kļaviņš EA2-0119 03.12.2020. | | | | | | | | | | | | | | | | | | | | | | | |

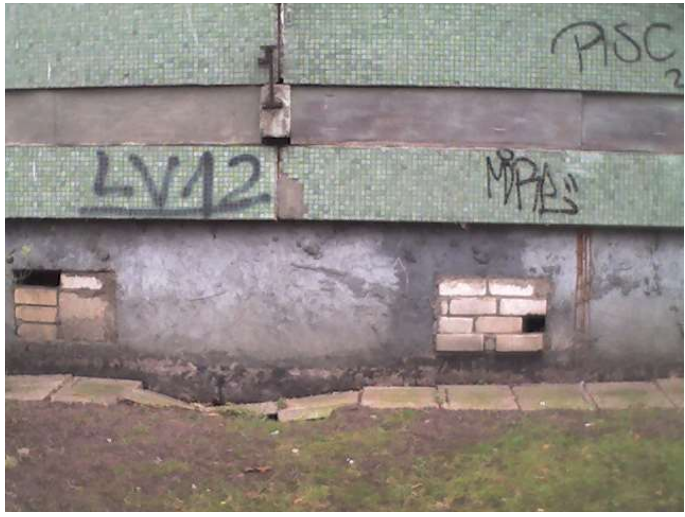
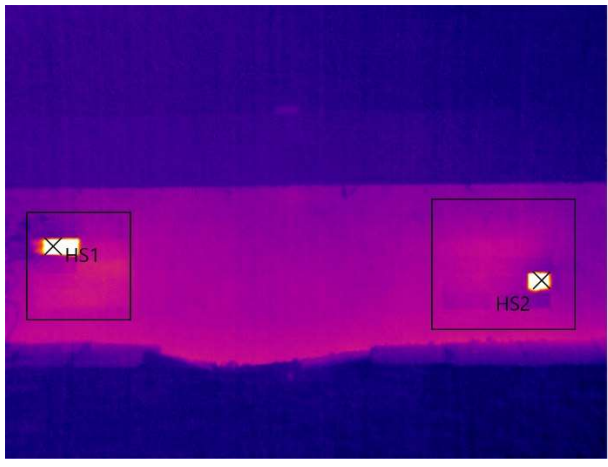
| Attēla Nr. Image No. | IV740 | | | | |

| Ēkas identifikācija Building parts ID | Ārējā norobežojamā konstrukcija (ēkas ārsiena, pagraba logailas) saskaņā ar Pielikumu Nr 1. | | | | |
| Attēla Nr. Image No. | IV740 | | HS1 | +15,5°C | Siltuma zudumi, gaisa noplūde |
| | | | HS2 | +15,3°C | Siltuma zudumi, gaisa noplūde |

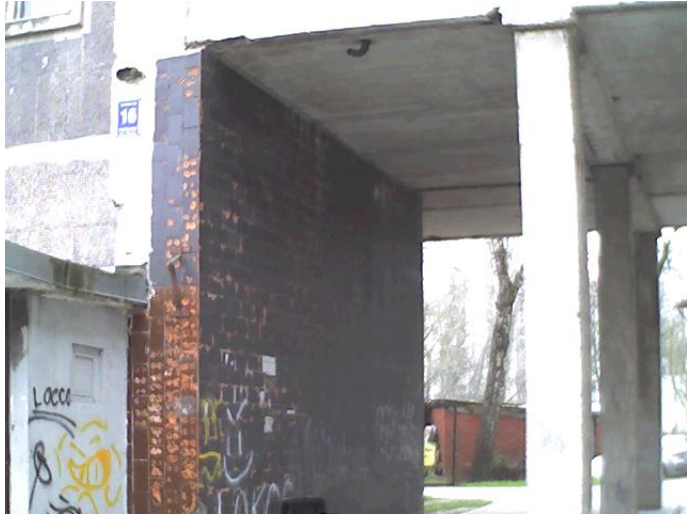
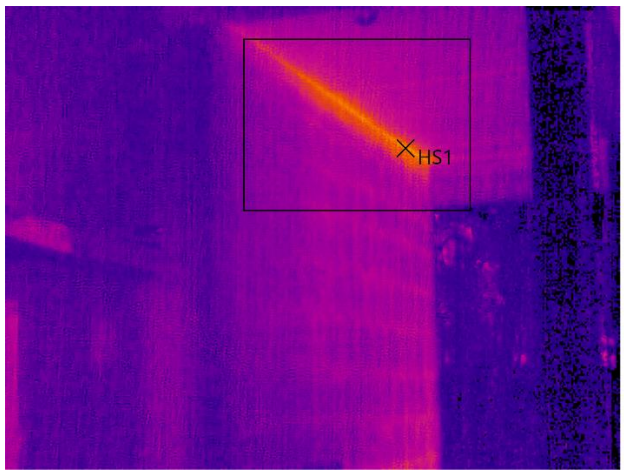
| Attēla Nr. Image No. | IV498 | | | | | |

| Ēkas identifikācija Building parts ID | Ārējā norobežošā konstrukcija (ēkas ārsiena, tehniskais stāvs) saskaņā ar Pielikumu Nr 1. | | | | | |
| Attēla Nr. Image No. | IV498 | | | HS1 | +2,5°C | Siltuma zudumi, termiskais tilts |

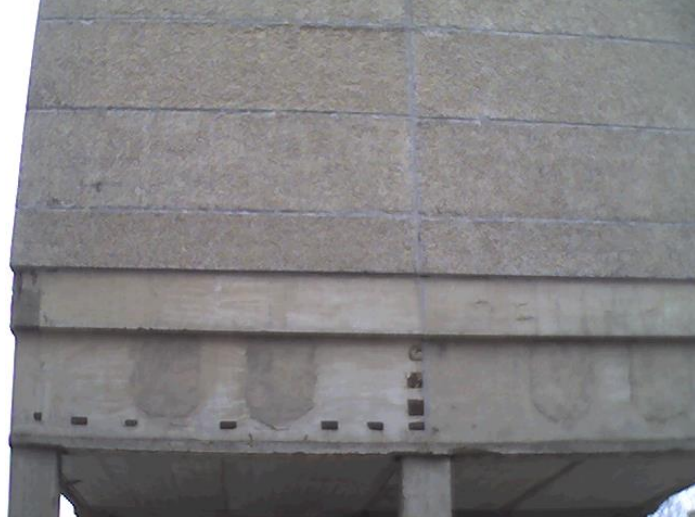
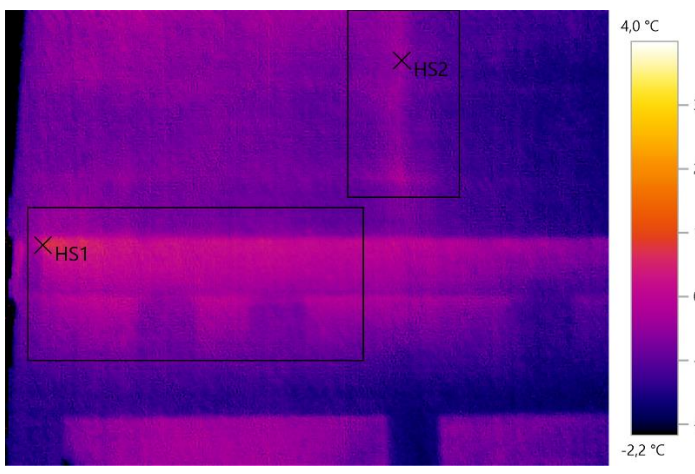
| | | | | | | | | | | | | | | | | | | | | | | | |
| Attēla Nr. Image No. | IV521 | | | | | | | | | | | | | | | | | | | | | | | | |
| Ēkas identifikācija Building parts ID | Ārējā norobežojošā konstrukcija (ēkas ārsiena) saskaņā ar Pielikumu Nr 1. | | | | | | | | | | | | | | | | | | | | | | | | |
| Infrasarkanais attēls IR Image |

| Mērijuma vieta/ Temperatūra Test point/ Temperature | Defekta tips Type of defect | HS1 +1,0°C | Siltuma zudumi, termiskais tilts | HS2 +0,2°C | Siltuma zudumi, termiskais tilts | | | | | | | | | | | | | | |
| Mērijuma vieta/ Temperatūra Test point/ Temperature | Defekta tips Type of defect | | | | | | | | | | | | | | | | | | | | | | | | |
| HS1 +1,0°C | Siltuma zudumi, termiskais tilts | | | | | | | | | | | | | | | | | | | | | | | | |
| HS2 +0,2°C | Siltuma zudumi, termiskais tilts | | | | | | | | | | | | | | | | | | | | | | | | |
| | | | | | | | | | | | | | | | | | | | | | | | | | |
| | | | | | | | | | | | | | | | | | | | | | | | | | |
| | | | | | | | | | | | | | | | | | | | | | | | | | |
| | | | | | | | | | | | | | | | | | | | | | | | | | |
| | | | | | | | | | | | | | | | | | | | | | | | | | |
| | | | | | | | | | | | | | | | | | | | | | | | | | |
| | | | | | | | | | | | | | | | | | | | | | | | | | |
| Attēla Nr. Image No. | IV521 | | | | | | | | | | | | | | | | | | | | | | | | |
| | Testētājs NDT Operator Sertifikāta Nr. Certificate No | Jānis Āva - | Atbildīgais Responsible person Sertifikāta Nr. Certificate No | Jānis Kļaviņš EA2-0119 | | | | | | | | | | | | | | | | | | | | | |
| | Datums Date Paraksts Signature | 03.12.2020. | Datums Date Paraksts Signature | 03.12.2020. | | | | | | | | | | | | | | | | | | | | | |

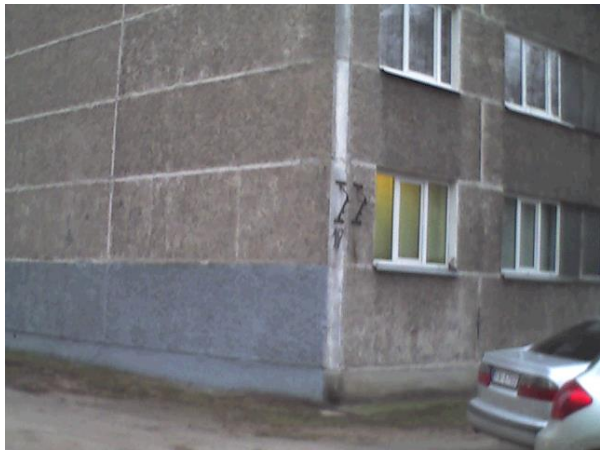
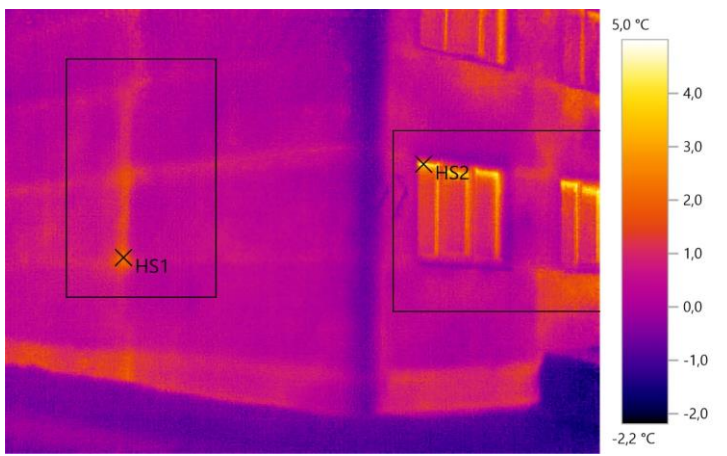
| | | | | | | | | | | | | | | | | | | | | | | | | | |
| Attēla Nr. Image No. | IV410 | | | | | | | | | | | | | | | | | | | | | | | | | | |
| Ēkas identifikācija Building parts ID | Ārējā norobežojošā konstrukcija (ēkas ārsiena) saskaņā ar Pielikumu Nr 1. | | | | | | | | | | | | | | | | | | | | | | | | | | |
| Infrasarkanais attēls IR Image |

| Mērījuma vieta/ Temperatūra Test point/ Temperature | Defekta tips Type of defect | HS1 +2,5°C | Siltuma zudumi, termiskais tilts | HS2 +5,3°C | Siltuma zudumi, termiskais tilts | | | | | | | | | | | | | | | | |
| Mērījuma vieta/ Temperatūra Test point/ Temperature | Defekta tips Type of defect | | | | | | | | | | | | | | | | | | | | | | | | | | |
| HS1 +2,5°C | Siltuma zudumi, termiskais tilts | | | | | | | | | | | | | | | | | | | | | | | | | | |
| HS2 +5,3°C | Siltuma zudumi, termiskais tilts | | | | | | | | | | | | | | | | | | | | | | | | | | |
| | | | | | | | | | | | | | | | | | | | | | | | | | | | |
| | | | | | | | | | | | | | | | | | | | | | | | | | | | |
| | | | | | | | | | | | | | | | | | | | | | | | | | | | |
| | | | | | | | | | | | | | | | | | | | | | | | | | | | |
| | | | | | | | | | | | | | | | | | | | | | | | | | | | |
| | | | | | | | | | | | | | | | | | | | | | | | | | | | |
| | | | | | | | | | | | | | | | | | | | | | | | | | | | |
| | | | | | | | | | | | | | | | | | | | | | | | | | | | |
| Attēla Nr. Image No. | IV410 | | | | | | | | | | | | | | | | | | | | | | | | | | |
| | Testētājs NDT Operator Sertifikāta Nr. Certificate No | Jānis Āva - | Atbildīgais Responsible person Sertifikāta Nr. Certificate No | Jānis Kļaviņš EA2-0119 | | | | | | | | | | | | | | | | | | | | | | | |
| | Datums Date Paraksts Signature | 03.12.2020. | Datums Date Paraksts Signature | 03.12.2020. | | | | | | | | | | | | | | | | | | | | | | | |

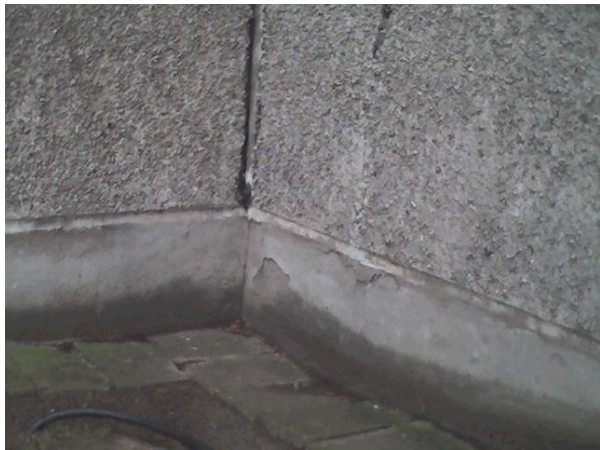
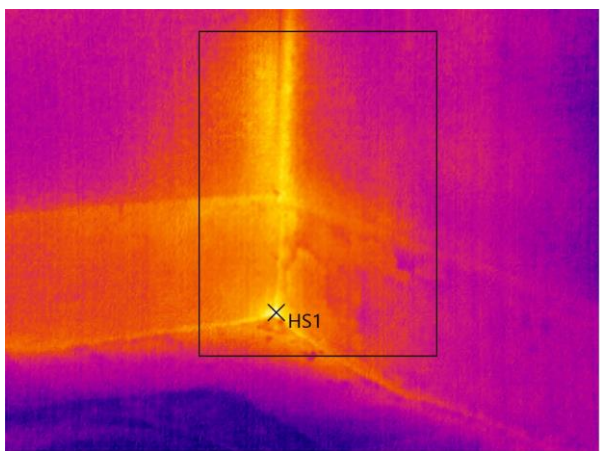
| Attēla Nr. Image No. | IV419 | | | | | |

| Ēkas identifikācija Building parts ID | Ārējā norobežošā konstrukcija (ēkas ārsienu saduršuve) saskaņā ar Pielikumu Nr 1. | | | | | |
| Attēla Nr. Image No. | IV419 | | | HS1 | +5,9°C | Siltuma zudumi, termiskais tilts |

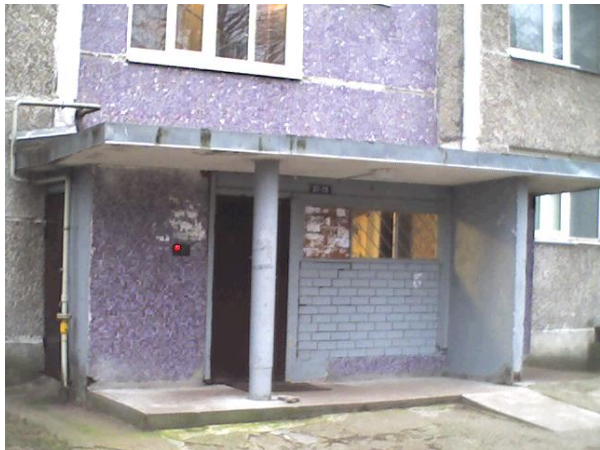
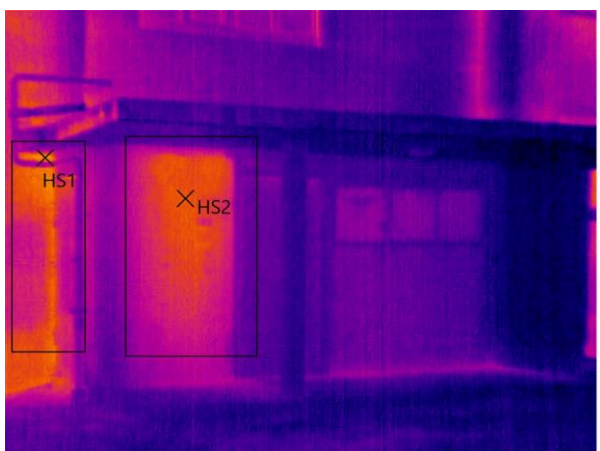
| Attēla Nr. Image No. | IV421 | | | | |

| Ēkas identifikācija Building parts ID | Ārējā norobežojošā konstrukcija (ieejas mezgls) saskaņā ar Pielikumu Nr 1. | | | | |
| Attēla Nr. Image No. | IV421 | | HS1 | +3,6°C | Siltuma zudumi, termiskais tilts |
| | | | HS2 | +2,8°C | Siltuma zudumi, termiskais tilts |

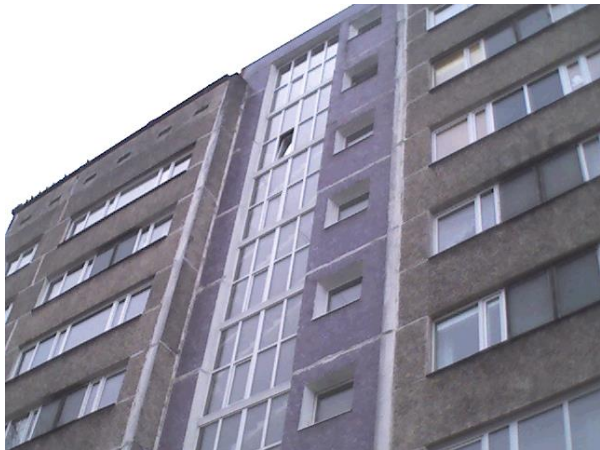
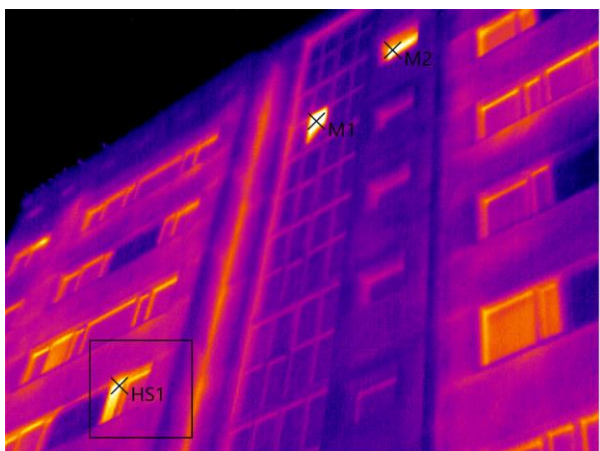
| Attēla Nr. Image No. | IV424 | | | | | |

| Ēkas identifikācija Building parts ID | Ārējā norobežojošā konstrukcija (ēkas ārējais sienas) saskaņā ar Pielikumu Nr 1. | | | | | |
| Attēla Nr. Image No. | IV424 | M1 | +8,4°C | Siltuma zudumi, gaisa noplūde | | |
| | | M2 | +7,0°C | Siltuma zudumi, gaisa noplūde | | |

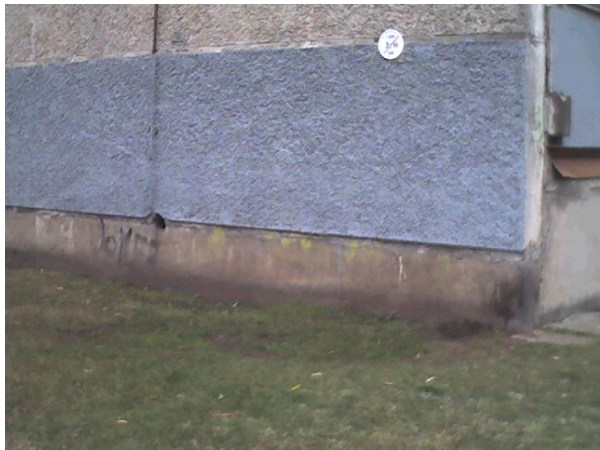
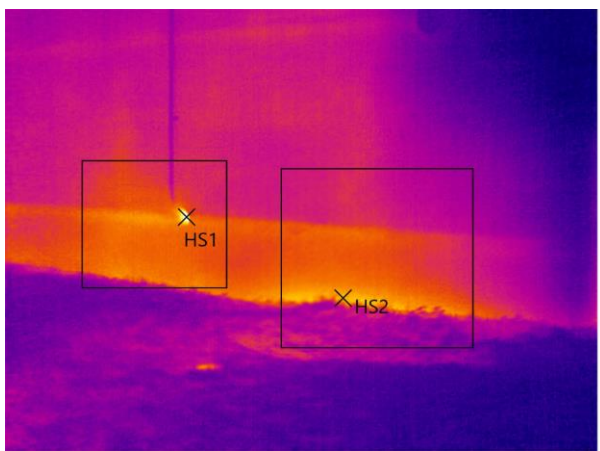
| | | | | | | | | | | | | | | | | | | | | | | | | | |
| Attēla Nr. Image No. | IV428 | | | | | | | | | | | | | | | | | | | | | | | | | | |
| Ēkas identifikācija Building parts ID | Ārējā norobežošā konstrukcija (ēkas ārsiena) saskaņā ar Pielikumu Nr 1. | | | | | | | | | | | | | | | | | | | | | | | | | | |
| Infrasarkanais attēls IR Image |

| Mērijuma vieta/ Temperatūra Test point/ Temperature | Defekta tips Type of defect | HS1 +7,4°C | Siltuma zudumi, gaisa noplūde | HS2 +4,7°C | Siltuma zudumi, termiskais tilts | | | | | | | | | | | | | | | | |
| Mērijuma vieta/ Temperatūra Test point/ Temperature | Defekta tips Type of defect | | | | | | | | | | | | | | | | | | | | | | | | | | |
| HS1 +7,4°C | Siltuma zudumi, gaisa noplūde | | | | | | | | | | | | | | | | | | | | | | | | | | |
| HS2 +4,7°C | Siltuma zudumi, termiskais tilts | | | | | | | | | | | | | | | | | | | | | | | | | | |
| | | | | | | | | | | | | | | | | | | | | | | | | | | | |
| | | | | | | | | | | | | | | | | | | | | | | | | | | | |
| | | | | | | | | | | | | | | | | | | | | | | | | | | | |
| | | | | | | | | | | | | | | | | | | | | | | | | | | | |
| | | | | | | | | | | | | | | | | | | | | | | | | | | | |
| | | | | | | | | | | | | | | | | | | | | | | | | | | | |
| | | | | | | | | | | | | | | | | | | | | | | | | | | | |
| | | | | | | | | | | | | | | | | | | | | | | | | | | | |
| Attēla Nr. Image No. | IV428 | | | | | | | | | | | | | | | | | | | | | | | | | | |
| Piezīmes: Gaisa noplūde (HS1), nehermētiska komunikāciju šķērsojuma vieta. | Testētājs NDT Operator Sertifikāta Nr. Certificate No | Jānis Āva - | Atbildīgais Responsible person Sertifikāta Nr. Certificate No | Jānis Kļaviņš EA2-0119 | | | | | | | | | | | | | | | | | | | | | | | |
| | Datums Date Paraksts Signature | 03.12.2020. | Datums Date Paraksts Signature | 03.12.2020. | | | | | | | | | | | | | | | | | | | | | | | |

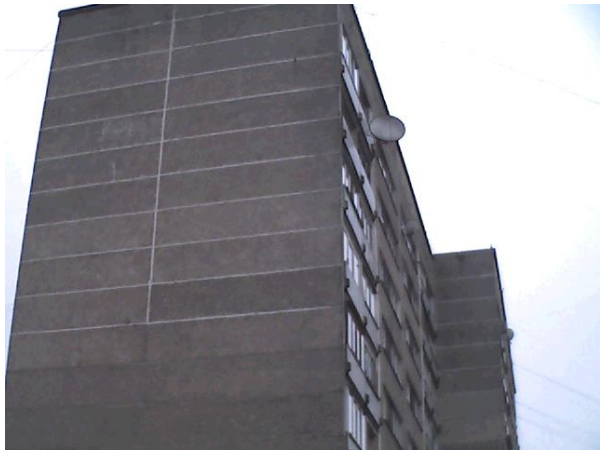
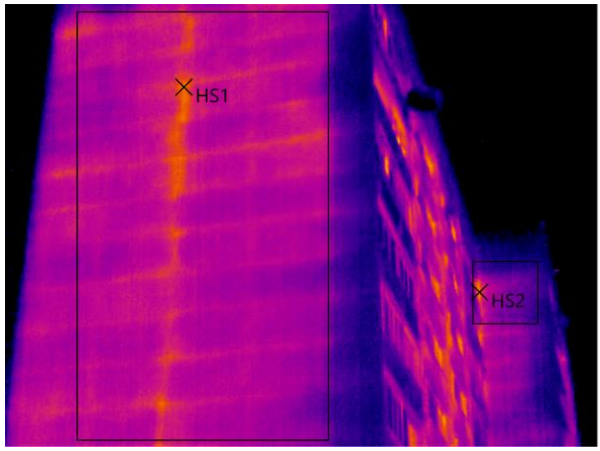
| Attēla Nr. Image No. | IV433 | | | | |

| Ēkas identifikācija Building parts ID | Ārējā norobežojošā konstrukcija (ēkas ārsienas) saskaņā ar Pielikumu Nr 1. | | | | |
| Attēla Nr. Image No. | IV433 | | HS1 | +2,9°C | Siltuma zudumi, termiskais tilts |
| | | | HS2 | +2,7°C | Siltuma zudumi, termiskais tilts |

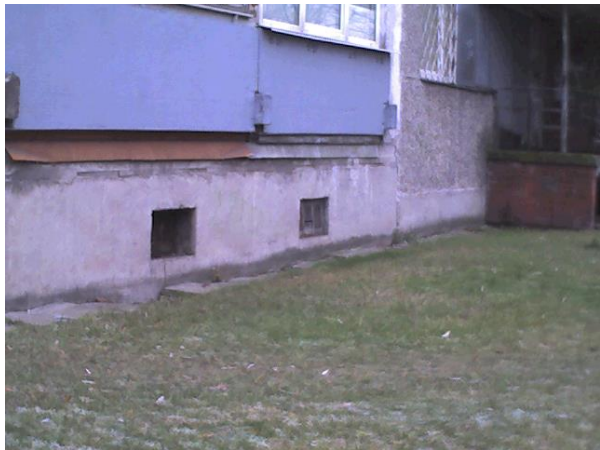
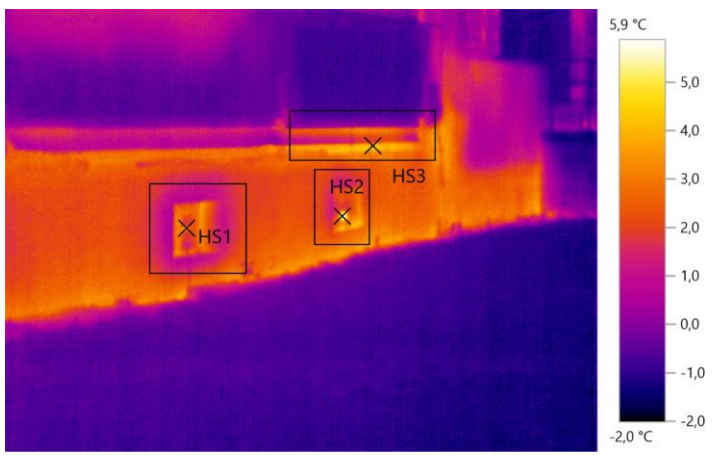
| | | | | | | | | | | | | | | | | | | | | | | | | | |
| Attēla Nr. Image No. | IV434 | | | | | | | | | | | | | | | | | | | | | | | | | | |
| Ēkas identifikācija Building parts ID | Ārējā norobežojošā konstrukcija (pagraba logi) saskaņā ar Pielikumu Nr 1. | | | | | | | | | | | | | | | | | | | | | | | | | | |
| Infrasarkanais attēls IR Image |

| Mērījuma vieta/ Temperatūra Test point/ Temperature | Defekta tips Type of defect | HS1 +4,3°C | Siltuma zudumi, termiskais tilts | HS2 +5,9°C | Siltuma zudumi, gaisa noplūde | HS3 +4,6°C | Siltuma zudumi, termiskais tilts | | | | | | | | | | | | | | | | | | |
| Mērījuma vieta/ Temperatūra Test point/ Temperature | Defekta tips Type of defect | | | | | | | | | | | | | | | | | | | | | | | | | | |
| HS1 +4,3°C | Siltuma zudumi, termiskais tilts | | | | | | | | | | | | | | | | | | | | | | | | | | |
| HS2 +5,9°C | Siltuma zudumi, gaisa noplūde | | | | | | | | | | | | | | | | | | | | | | | | | | |
| HS3 +4,6°C | Siltuma zudumi, termiskais tilts | | | | | | | | | | | | | | | | | | | | | | | | | | |
| | | | | | | | | | | | | | | | | | | | | | | | | | | | |
| | | | | | | | | | | | | | | | | | | | | | | | | | | | |
| | | | | | | | | | | | | | | | | | | | | | | | | | | | |
| | | | | | | | | | | | | | | | | | | | | | | | | | | | |
| | | | | | | | | | | | | | | | | | | | | | | | | | | | |
| | | | | | | | | | | | | | | | | | | | | | | | | | | | |
| | | | | | | | | | | | | | | | | | | | | | | | | | | | |
| | Testētājs NDT Operator Sertifikāta Nr. Certificate No Datums Date Paraksts Signature | Jānis Āva - 03.12.2020. | Atbildīgais Responsible person Sertifikāta Nr. Certificate No Datums Date Paraksts Signature | Jānis Kļaviņš EA2-0119 03.12.2020. | | | | | | | | | | | | | | | | | | | | | | | |
| Z.v Seal | | | | | | | | | | | | | | | | | | | | | | | | | | | |

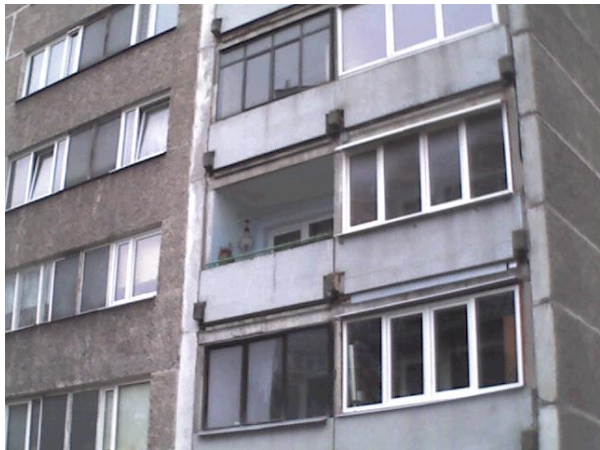
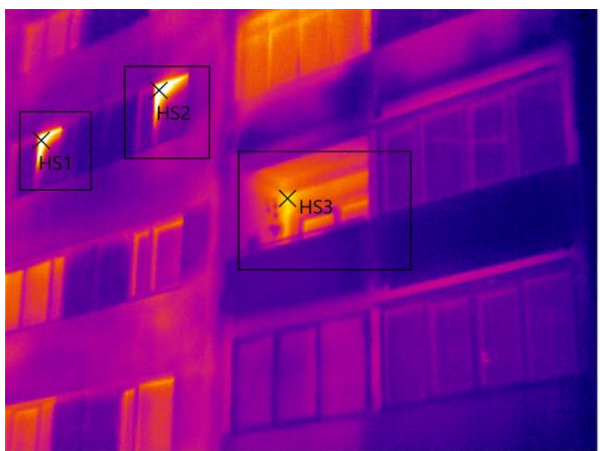
| Attēla Nr. Image No. | IV450 | | | | | |

| Ēkas identifikācija Building parts ID | Ārējā norobežošā konstrukcija (ēkas ārsiena) saskaņā ar Pielikumu Nr 1. | | | | | |
| Attēla Nr. Image No. | IV450 | | | HS1 | +13,7°C | Siltuma zudumi, gaisa noplūde |
| | | | | HS2 | +13,1°C | Siltuma zudumi, gaisa noplūde |

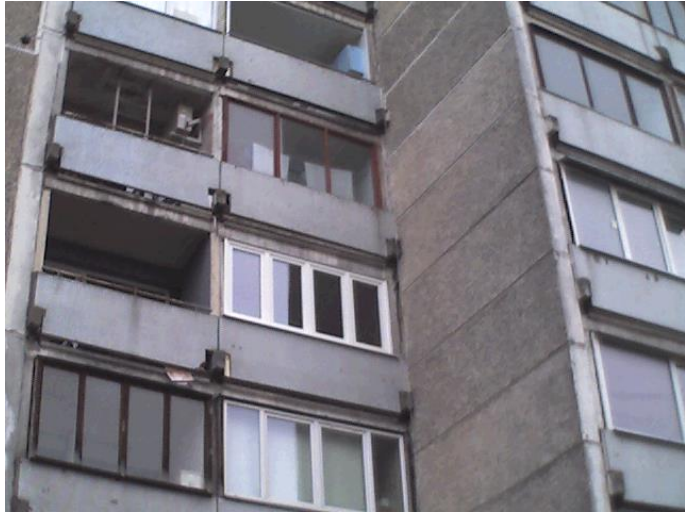
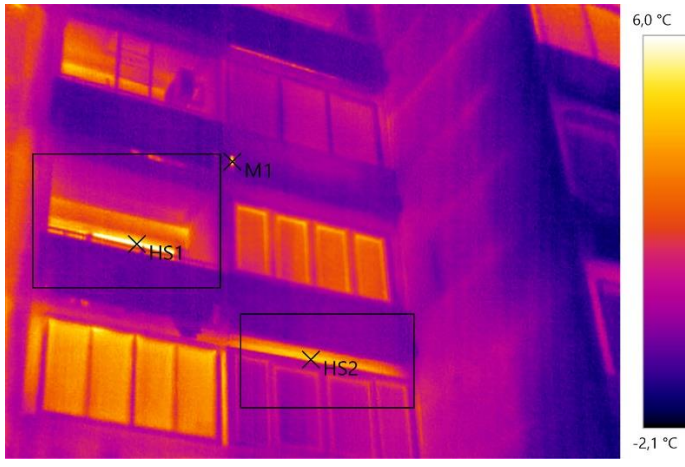
| Attēla Nr. Image No. | IV441 | | | | |

| Ēkas identifikācija Building parts ID | Ārējā norobežojošā konstrukcija (ēkas ār sienas) saskaņā ar Pielikumu Nr 1. | | | | |
| Piezīme: HS1 un HS2 telpu vēdināšana caur atvērtiem logiem. | Testētājs NDT Operator Sertifikāta Nr. Certificate No | Jānis Āva | Atbildīgais Responsible person Sertifikāta Nr. Certificate No | Jānis Kļaviņš | |

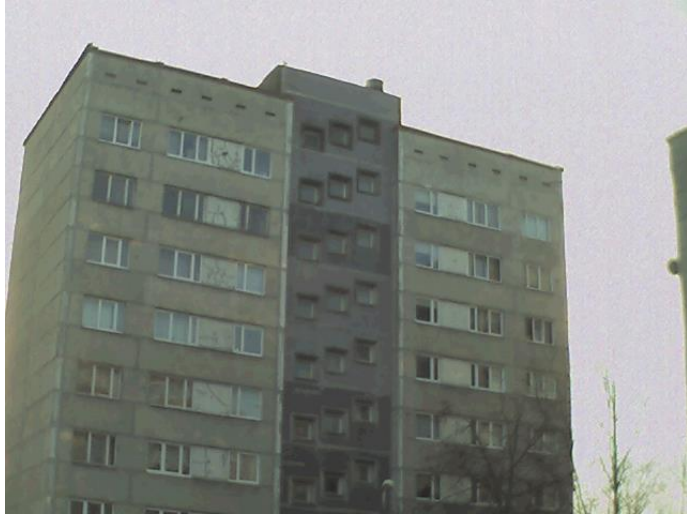
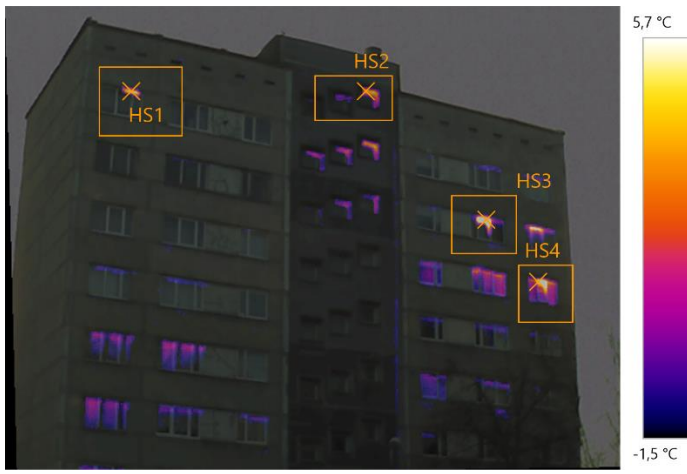
| Attēla Nr. Image No. | IV339 | | | | |

| Piezīmes: HS1 – HS-4 gaisa noplūde, notiek telpu vēdināšana. | Testētājs NDT Operator Sertifikāta Nr. Certificate No | Jānis Āva | Atbildīgais Responsible person Sertifikāta Nr. Certificate No | Jānis Kļaviņš | |

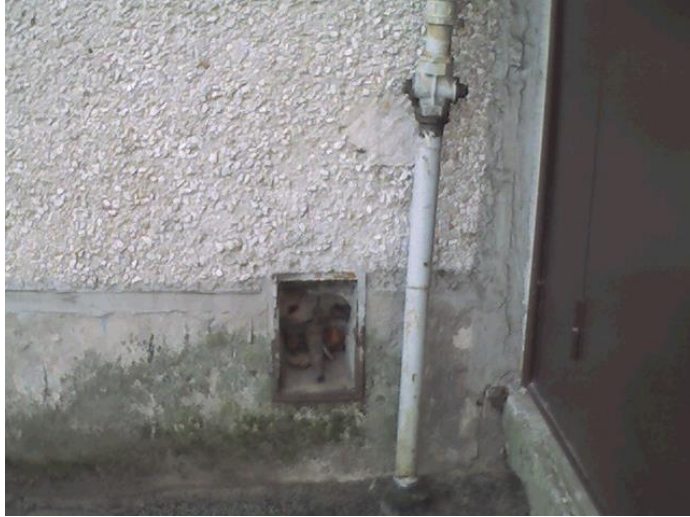
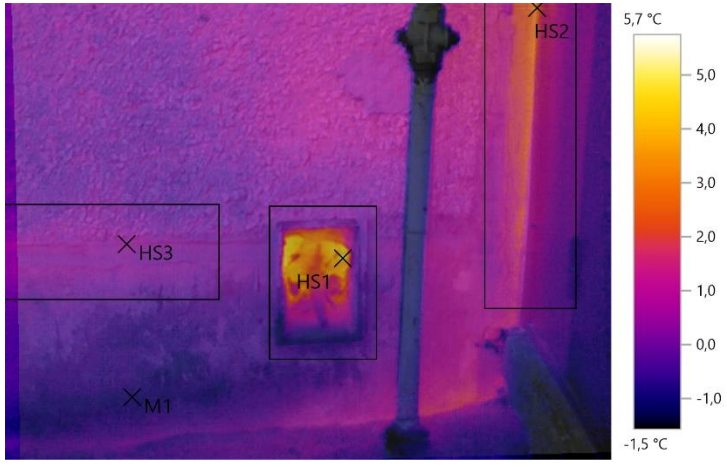
| Attēla Nr. Image No. | IV340 | | | | |

| | | HS1 | +5,7°C | Siltuma zudumi, gaisa noplūde | |

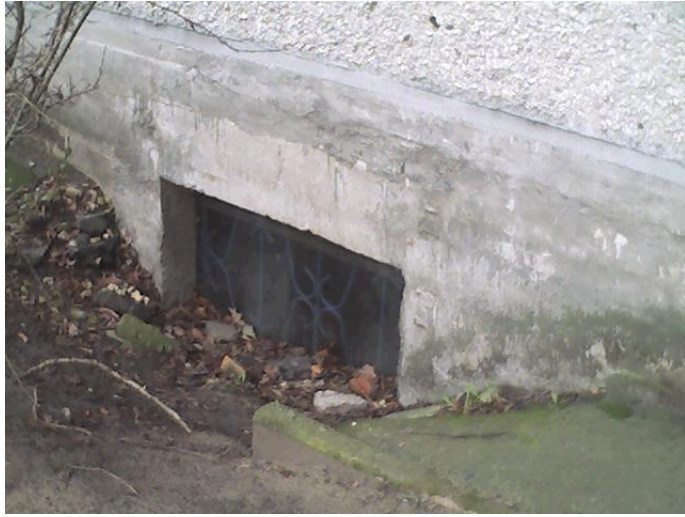
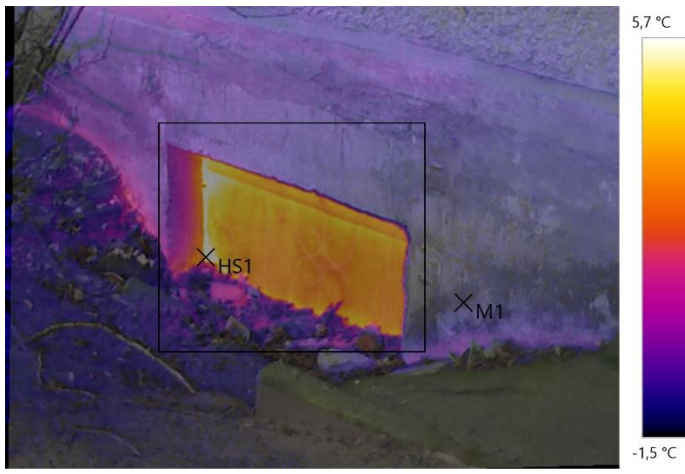
| Attēla Nr. Image No. | IV341 | | | | |

| | | | HS1 | +7,5°C | Siltuma zudumi, termiskais tilts |

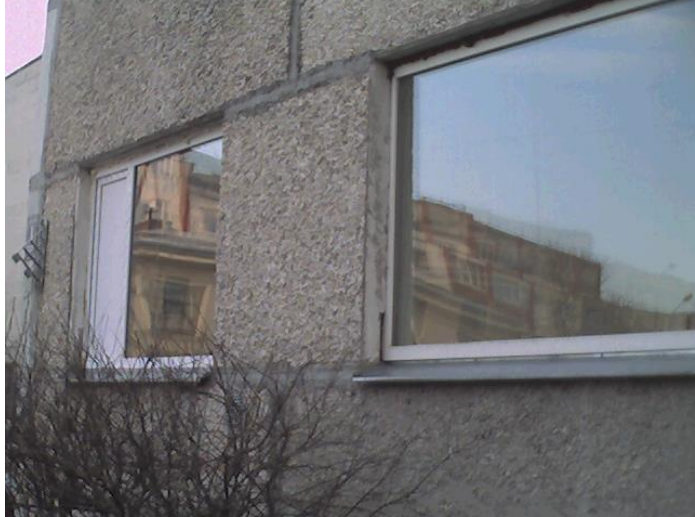
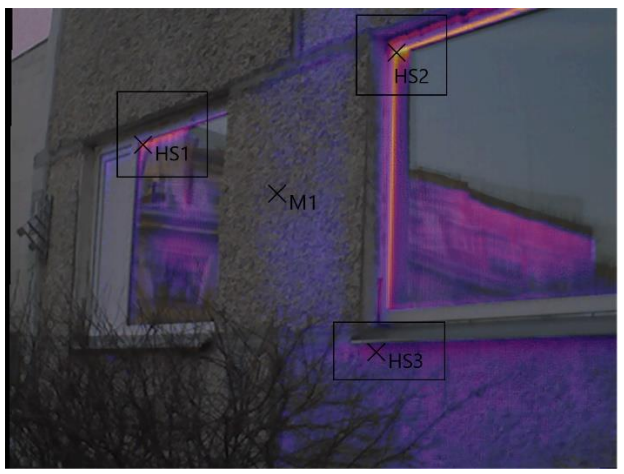
| Attēla Nr. Image No. | IV342 | | | | |

| | | HS1 | +3,0°C | Siltuma zudumi, termiskais tilts | |

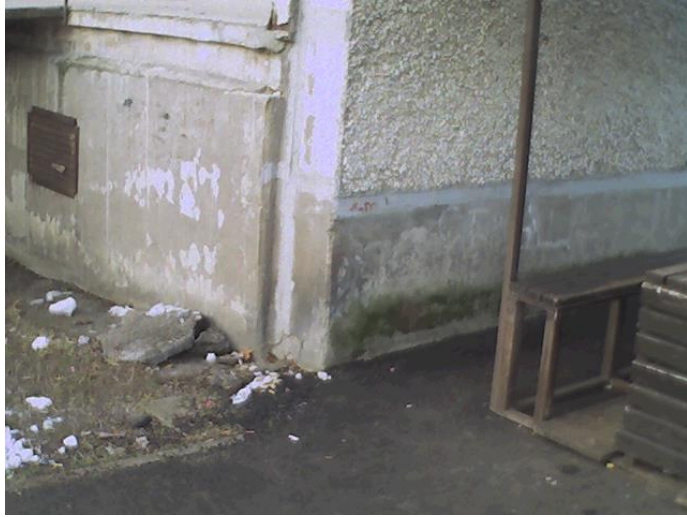
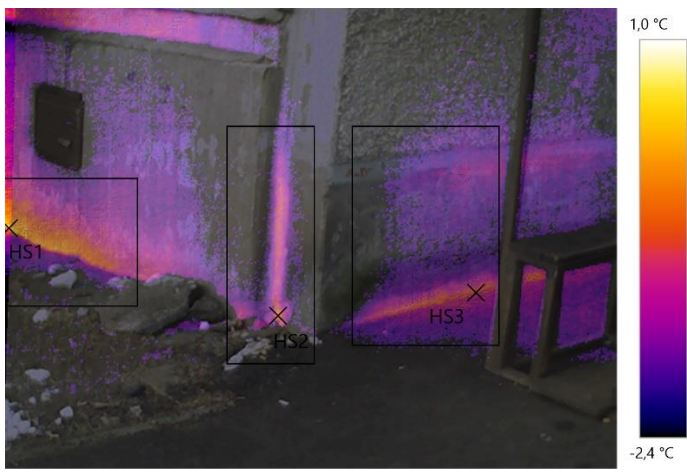
| Attēla Nr. Image No. | IV346 | | | | | |

| Attēla Nr. Image No. | IV346 | | | HS1 | +1,0°C | Siltuma zudumi, termiskais tilts |
| | | | | HS2 | +0,0°C | Siltuma zudumi, termiskais tilts |

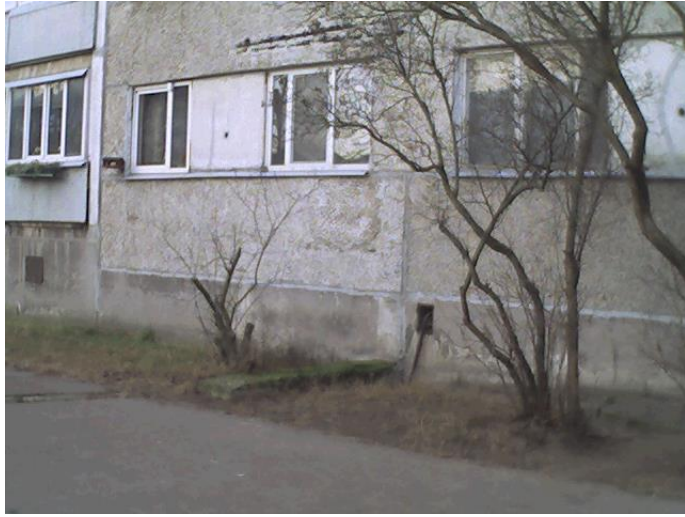
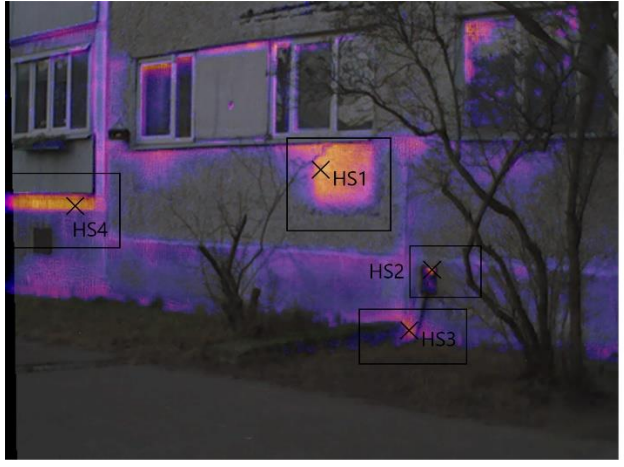
| Mērījuma vieta/ Temperatūra Test point/ Temperature | Defekta tips Type of defect | HS1 +1,7°C | Siltuma zudumi, termiskais tilts | HS2 +2,7°C | Siltuma zudumi, termiskais tilts | HS3 +1,6°C | Siltuma zudumi, termiskais tilts | HS4 +2,0°C | Siltuma zudumi, termiskais tilts | | | | | | | | | | | | | | |
| Mērījuma vieta/ Temperatūra Test point/ Temperature | Defekta tips Type of defect | | | | | | | | | | | | | | | | | | | | | | | | | | | | |
| HS1 +1,7°C | Siltuma zudumi, termiskais tilts | | | | | | | | | | | | | | | | | | | | | | | | | | | | |
| HS2 +2,7°C | Siltuma zudumi, termiskais tilts | | | | | | | | | | | | | | | | | | | | | | | | | | | | |
| HS3 +1,6°C | Siltuma zudumi, termiskais tilts | | | | | | | | | | | | | | | | | | | | | | | | | | | | |
| HS4 +2,0°C | Siltuma zudumi, termiskais tilts | | | | | | | | | | | | | | | | | | | | | | | | | | | | |
| | | | | | | | | | | | | | | | | | | | | | | | | | | | | | |
| | | | | | | | | | | | | | | | | | | | | | | | | | | | | | |
| | | | | | | | | | | | | | | | | | | | | | | | | | | | | | |
| | | | | | | | | | | | | | | | | | | | | | | | | | | | | | |
| | | | | | | | | | | | | | | | | | | | | | | | | | | | | | |
| | | | | | | | | | | | | | | | | | | | | | | | | | | | | | |
| | | | | | | | | | | | | | | | | | | | | | | | | | | | | | |
| Attēla Nr. Image No. | IV347 | | | | | | | | | | | | | | | | | | | | | | | | | | | | |
| | Testētājs NDT Operator Sertifikāta Nr. Certificate No | Jānis Āva - | Atbildīgais Responsible person Sertifikāta Nr. Certificate No | Jānis Kļaviņš EA2-0119 | | | | | | | | | | | | | | | | | | | | | | | | | |
| | Datums Date Paraksts Signature | 02.12.2020. | Datums Date Paraksts Signature | 02.12.2020. | | | | | | | | | | | | | | | | | | | | | | | | | |

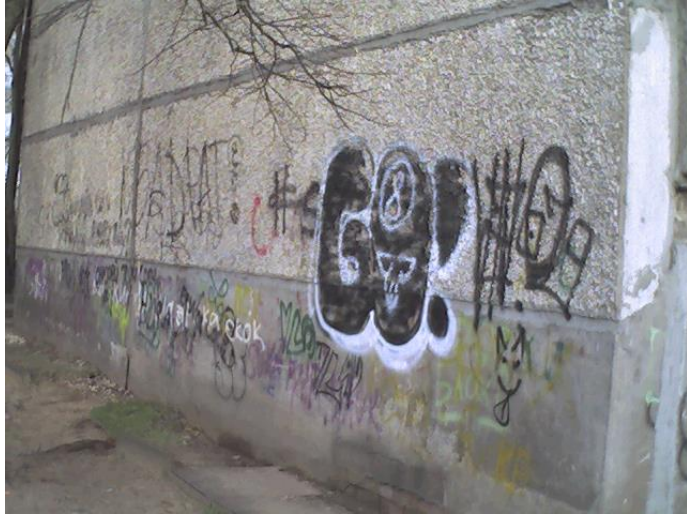
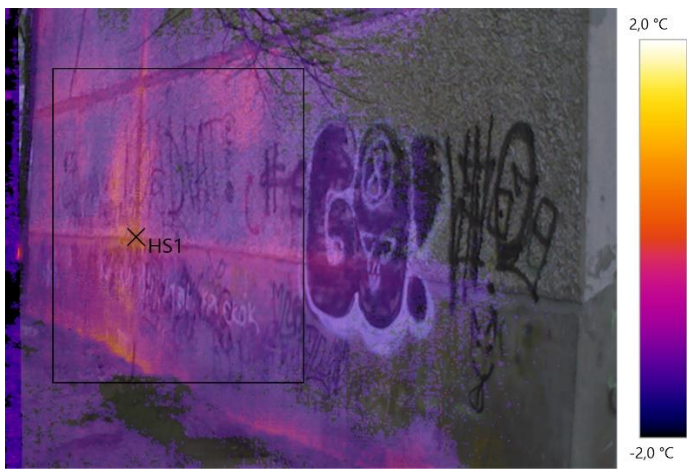
| Attēla Nr. Image No. | IV354 | | | | |

| Attēla Nr. Image No. | IV354 | | HS1 +0,7°C | Siltuma zudumi, termiskais tilts | |

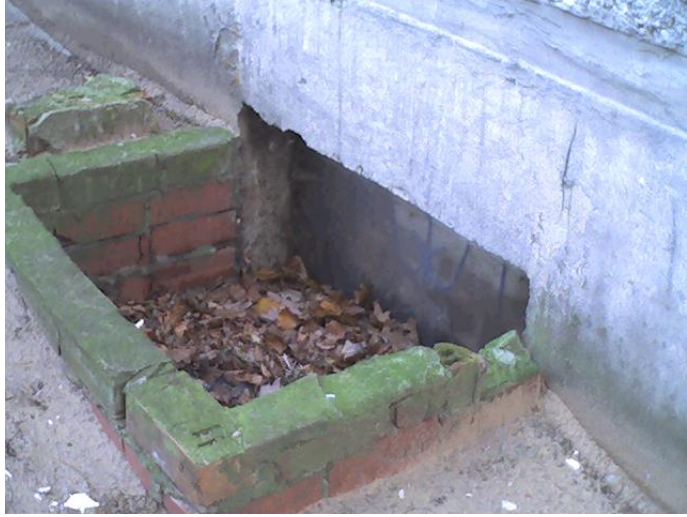
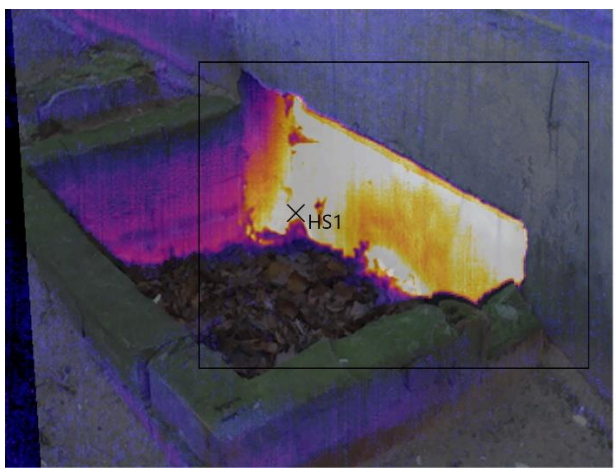
| Attēla Nr. Image No. | IV358 | | | | |

| Attēla Nr. Image No. | IV358 | | HS1 | +5,8°C | |
| | | | | Siltuma zudumi, termiskais tilts | |

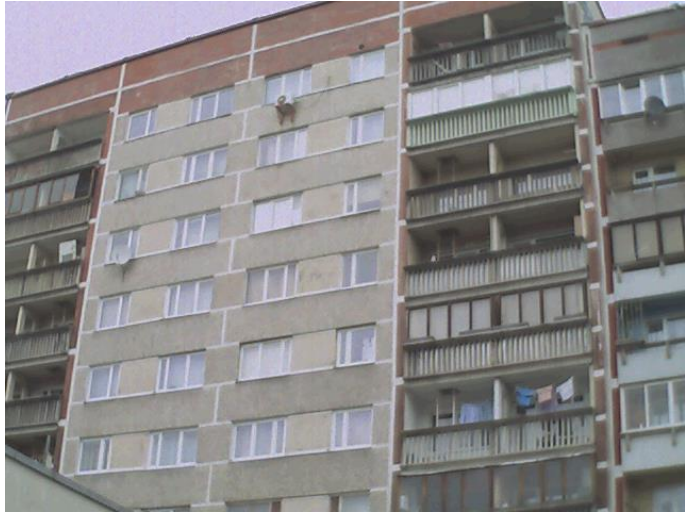
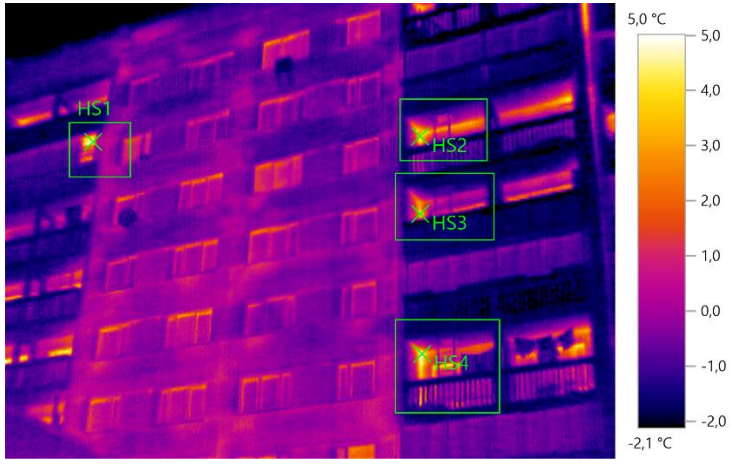
| Mērījuma vieta/ Temperatūra Test point/ Temperature | Defekta tips Type of defect | HS1 +5,4°C | Siltuma zudumi, gaisa noplūde | HS2 +4,5°C | Siltuma zudumi, termiskais tilts | HS3 +4,3°C | Siltuma zudumi, termiskais tilts | HS4 +5,3°C | Siltuma zudumi, termiskais tilts | | | | | | | | | | |
| Mērījuma vieta/ Temperatūra Test point/ Temperature | Defekta tips Type of defect | | | | | | | | | | | | | | | | | | | | | | | | |
| HS1 +5,4°C | Siltuma zudumi, gaisa noplūde | | | | | | | | | | | | | | | | | | | | | | | | |
| HS2 +4,5°C | Siltuma zudumi, termiskais tilts | | | | | | | | | | | | | | | | | | | | | | | | |
| HS3 +4,3°C | Siltuma zudumi, termiskais tilts | | | | | | | | | | | | | | | | | | | | | | | | |
| HS4 +5,3°C | Siltuma zudumi, termiskais tilts | | | | | | | | | | | | | | | | | | | | | | | | |
| | | | | | | | | | | | | | | | | | | | | | | | | | |
| | | | | | | | | | | | | | | | | | | | | | | | | | |
| | | | | | | | | | | | | | | | | | | | | | | | | | |
| | | | | | | | | | | | | | | | | | | | | | | | | | |
| | | | | | | | | | | | | | | | | | | | | | | | | | |
| Attēla Nr. Image No. | IV533 | | | | | | | | | | | | | | | | | | | | | | | | |
| Testētājs NDT Operator | Sertifikāta Nr. Certificate No | | Jānis Āva | Atbildīgais Responsible person | Jānis Kļaviņš | | | | | | | | | | | | | | | | | | | | |
| Datums Date | Paraksts Signature | | 03.12.2020. | Sertifikāta Nr. Certificate No | EA2-0119 | | | | | | | | | | | | | | | | | | | | |
| | | | | Datums Date | 03.12.2020. | | | | | | | | | | | | | | | | | | | | |
| | | | | Paraksts Signature | | | | | | | | | | | | | | | | | | | | | |

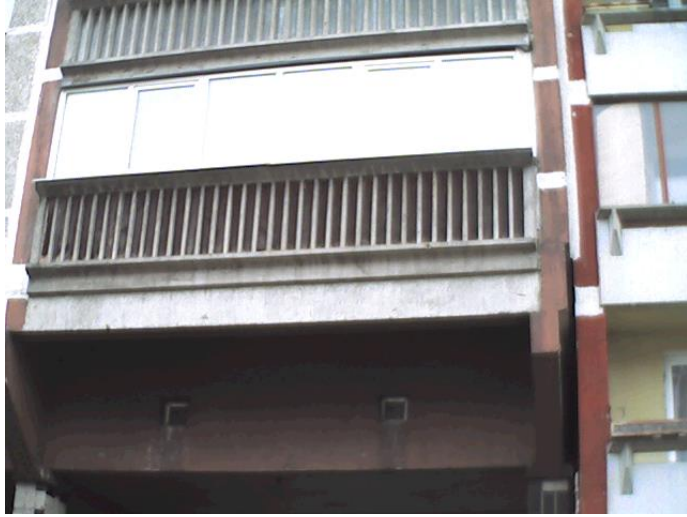
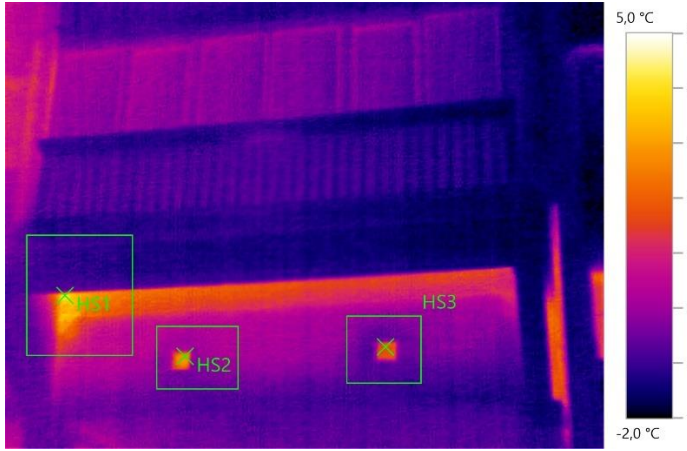
| Mērījuma vieta/ Temperatūra Test point/ Temperature | Defekta tips Type of defect | HS1 +4,4°C | Siltuma zudumi, termiskais tilts | HS2 +3,0°C | Siltuma zudumi, termiskais tilts | HS3 +2,2°C | Siltuma zudumi, termiskais tilts | | | | | | | | | | | | |
| Mērījuma vieta/ Temperatūra Test point/ Temperature | Defekta tips Type of defect | | | | | | | | | | | | | | | | | | | | | | | | | |
| HS1 +4,4°C | Siltuma zudumi, termiskais tilts | | | | | | | | | | | | | | | | | | | | | | | | | |
| HS2 +3,0°C | Siltuma zudumi, termiskais tilts | | | | | | | | | | | | | | | | | | | | | | | | | |
| HS3 +2,2°C | Siltuma zudumi, termiskais tilts | | | | | | | | | | | | | | | | | | | | | | | | | |
| | | | | | | | | | | | | | | | | | | | | | | | | | | |
| | | | | | | | | | | | | | | | | | | | | | | | | | | |
| | | | | | | | | | | | | | | | | | | | | | | | | | | |
| | | | | | | | | | | | | | | | | | | | | | | | | | | |
| | | | | | | | | | | | | | | | | | | | | | | | | | | |
| | | | | | | | | | | | | | | | | | | | | | | | | | | |
| Attēla Nr. Image No. | IV534 | | | | | | | | | | | | | | | | | | | | | | | | | |
| Testētājs NDT Operator Sertifikāta Nr. Certificate No | | Jānis Āva - | | Atbildīgais Responsible person Sertifikāta Nr. Certificate No | | Jānis Kļaviņš EA2-0119 | | | | | | | | | | | | | | | | | | | | |
| Datums Date Paraksts Signature | | 03.12.2020. | | Datums Date Paraksts Signature | | 03.12.2020. | | | | | | | | | | | | | | | | | | | | |

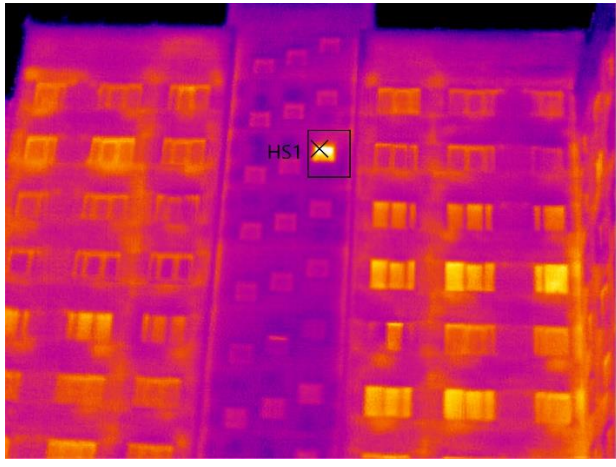
| Attēla Nr. Image No. | IV543 | | HS1 | +7,8°C | |

| Piezīme: HS1 – telpu vēdināšana. | | | Siltuma zudumi, termiskais tilts | | |

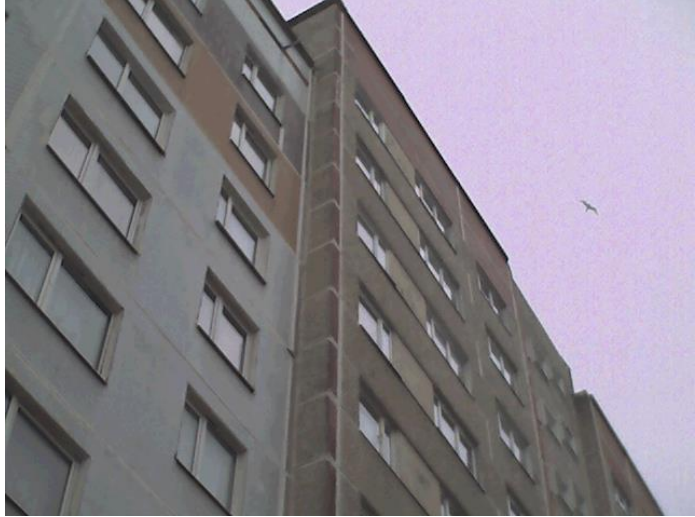
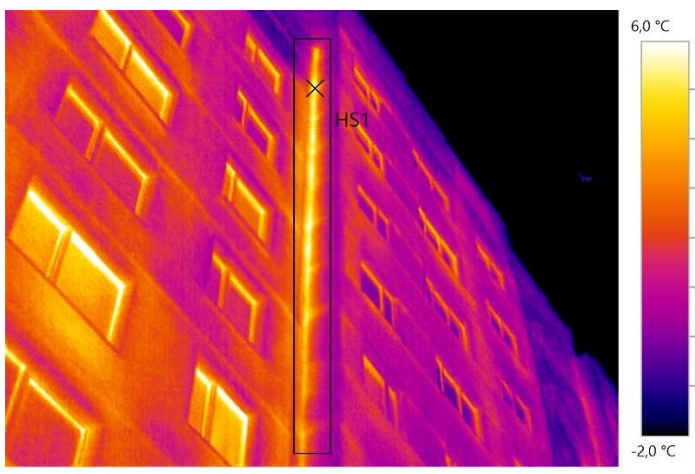
| Attēla Nr. <i>Image No.</i> | IV548 | | | | |

| Mērījuma vieta/ Temperatūra <i>Test point/ Temperature</i> | HS1 | | +6,3°C | Defekta tips <i>Type of defect</i> | |

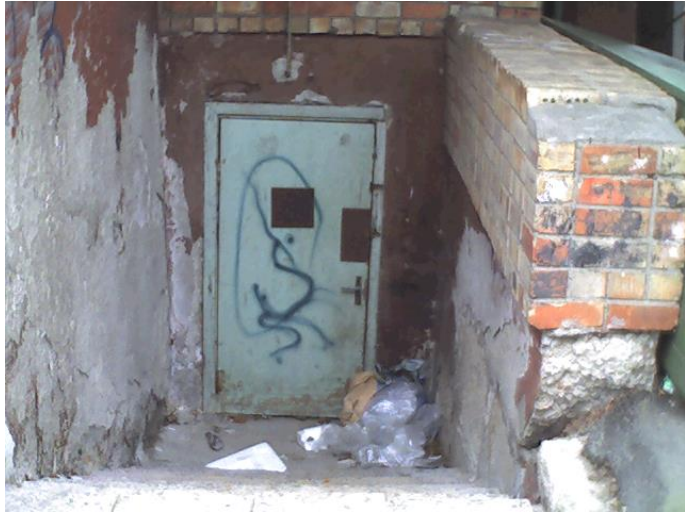
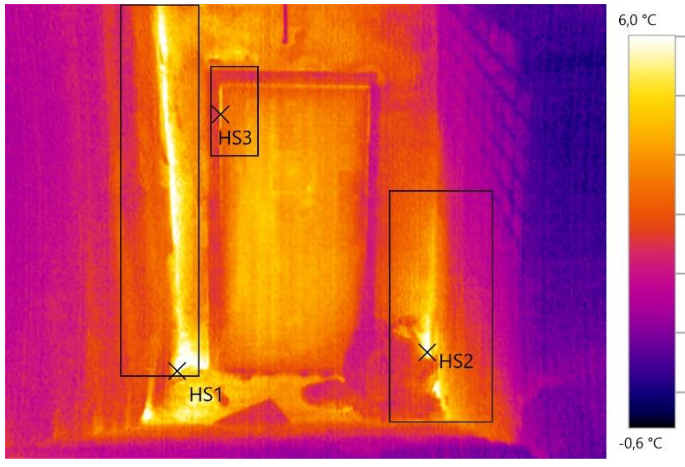
| Mērījuma vieta/ Temperatūra Test point/ Temperature | Defekta tips Type of defect | HS1 +7,1°C | Siltuma zudumi, termiskais tilts | HS2 +6,6°C | Siltuma zudumi, termiskais tilts | HS3 +5,2°C | Siltuma zudumi, gaisa noplūde | | | | | | | | | | | | | | |
| Mērījuma vieta/ Temperatūra Test point/ Temperature | Defekta tips Type of defect | | | | | | | | | | | | | | | | | | | | | | | | | | | |
| HS1 +7,1°C | Siltuma zudumi, termiskais tilts | | | | | | | | | | | | | | | | | | | | | | | | | | | |
| HS2 +6,6°C | Siltuma zudumi, termiskais tilts | | | | | | | | | | | | | | | | | | | | | | | | | | | |
| HS3 +5,2°C | Siltuma zudumi, gaisa noplūde | | | | | | | | | | | | | | | | | | | | | | | | | | | |
| | | | | | | | | | | | | | | | | | | | | | | | | | | | | |
| | | | | | | | | | | | | | | | | | | | | | | | | | | | | |
| | | | | | | | | | | | | | | | | | | | | | | | | | | | | |
| | | | | | | | | | | | | | | | | | | | | | | | | | | | | |
| | | | | | | | | | | | | | | | | | | | | | | | | | | | | |
| | | | | | | | | | | | | | | | | | | | | | | | | | | | | |
| | | | | | | | | | | | | | | | | | | | | | | | | | | | | |
| Attēla Nr. Image No. | IV560 | | | | | | | | | | | | | | | | | | | | | | | | | | | |
| | Testētājs NDT Operator Sertifikāta Nr. Certificate No | Jānis Āva - | Atbildīgais Responsible person Sertifikāta Nr. Certificate No | Jānis Kļaviņš EA2-0119 | | | | | | | | | | | | | | | | | | | | | | | | |
| | Datums Date Paraksts Signature | 03.12.2020. | Datums Date Paraksts Signature | 03.12.2020. | | | | | | | | | | | | | | | | | | | | | | | | |

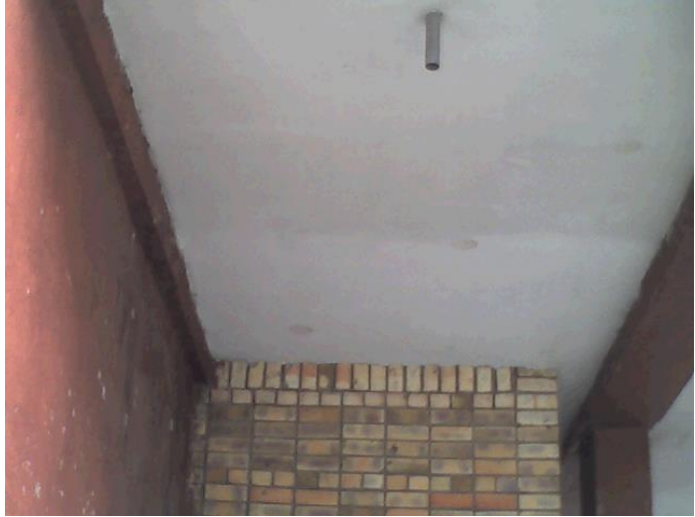
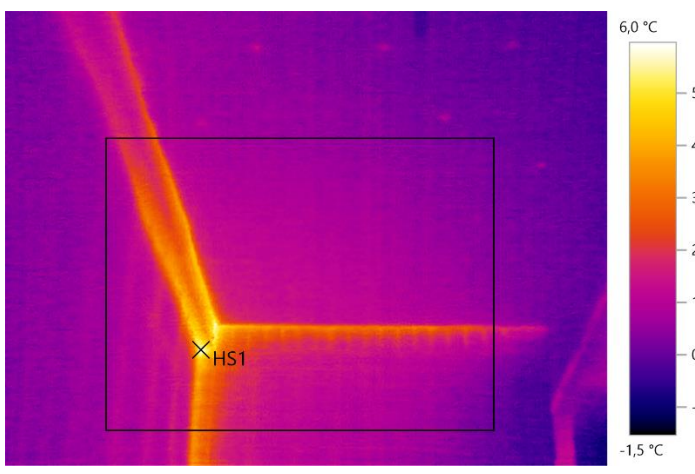
| Attēla Nr. Image No. | IV561 | | | | |

| Attēla Nr. Image No. | IV561 | | HS1 | +6,1°C Siltuma zudumi, termiskais tilts | |

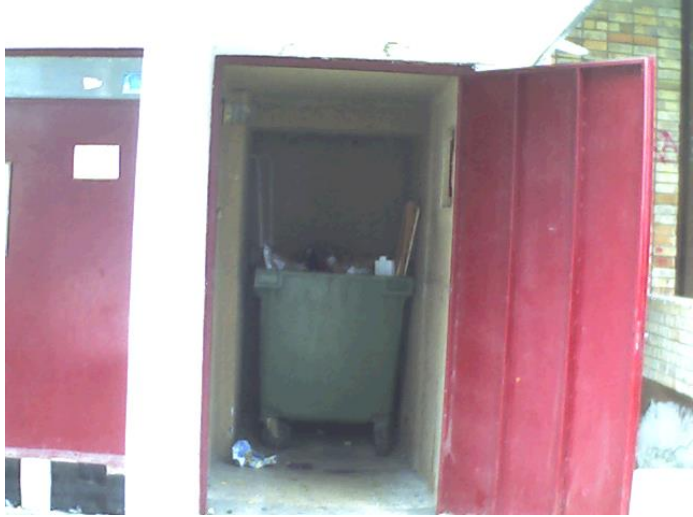
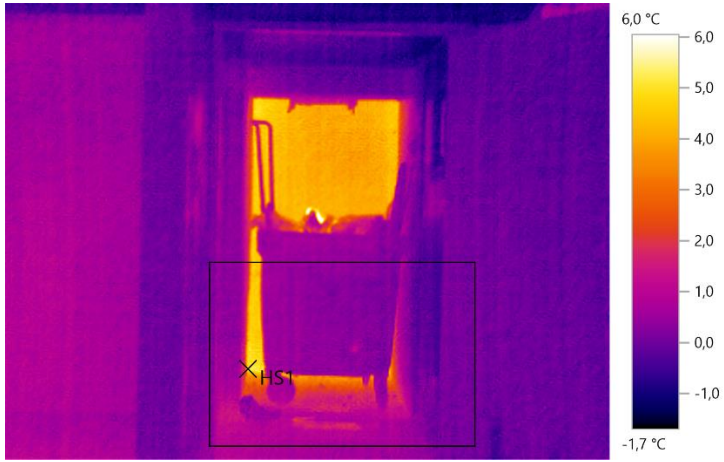
| Attēla Nr. Image No. | IV564 | | | | | | | |

| Attēla Nr. Image No. | IV564 | | | | | HS1 | +5,4°C | Siltuma zudumi, termiskais tilts |
