467A SĒRIJAS DAUDZDZĪVOKĻU DZĪVOJAMO ĒKU KONSTRUKCIJU MEHĀNISKĀS STIPRĪBAS UN STABILITĀTES IZPĒTE UN TIPVEIDA RISINĀJUMU SAGATAVOŠANA

TERMOGRĀFIJAS TESTĒŠANAS PĀRSKATS

Pārskats par termogrāfijas testēšanu

| Īpašnieks Owner | Jaukta statusa kopīpašums | | Testēšanas vieta Test location | Rītupes iela 28, Rīga, Latvija, LV-1019 | |

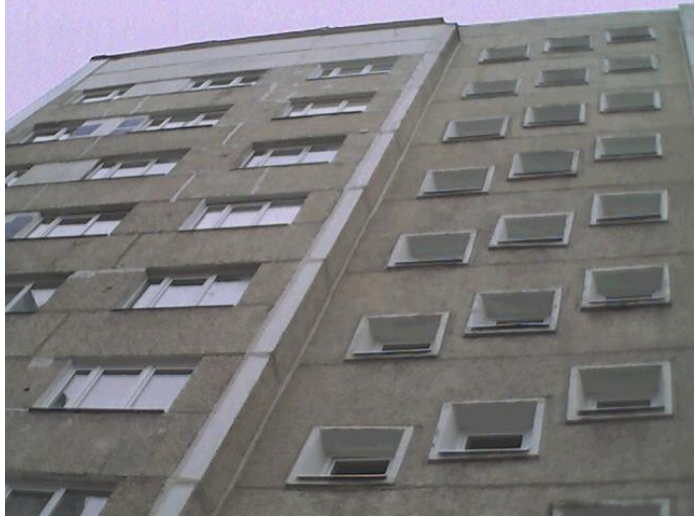
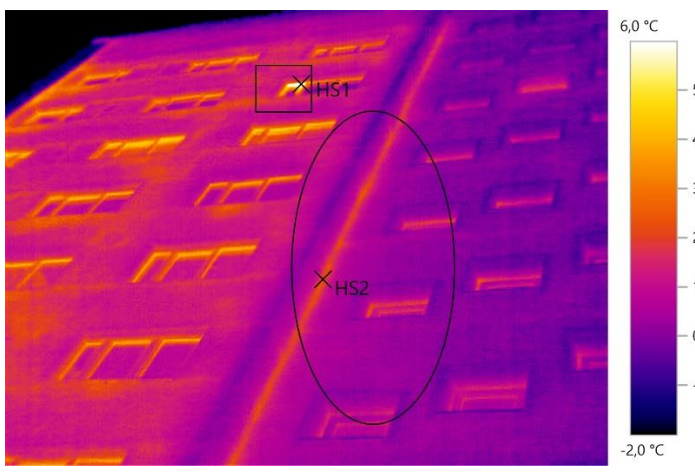
| Attēla Nr. Image No. | IV565 | | | | |

| Piezīme: HS1 - telpu vēdināšana, atvērti logi. | Testētājs NDT Operator Sertifikāta Nr. Certificate No | Jānis Āva - | Atbildīgais Responsible person Sertifikāta Nr. Certificate No | Jānis Kļaviņš EA2-0119 | |

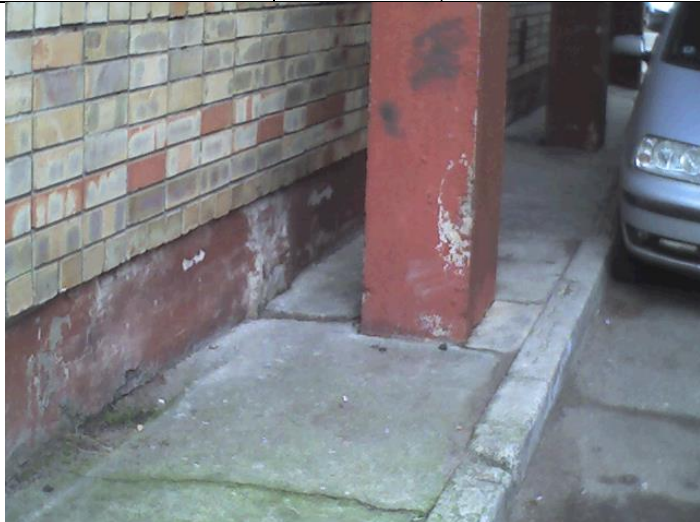
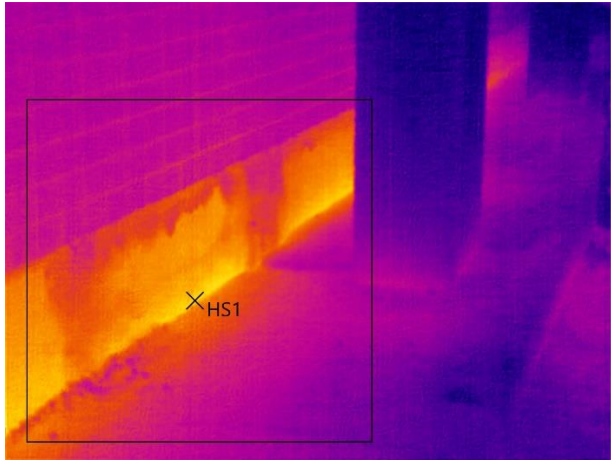
| Attēla Nr. Image No. | IV570 | | | | |

| Attēla Nr. Image No. | IV570 | | HS1 | +4,9°C | Siltuma zudumi, termiskais tilts |

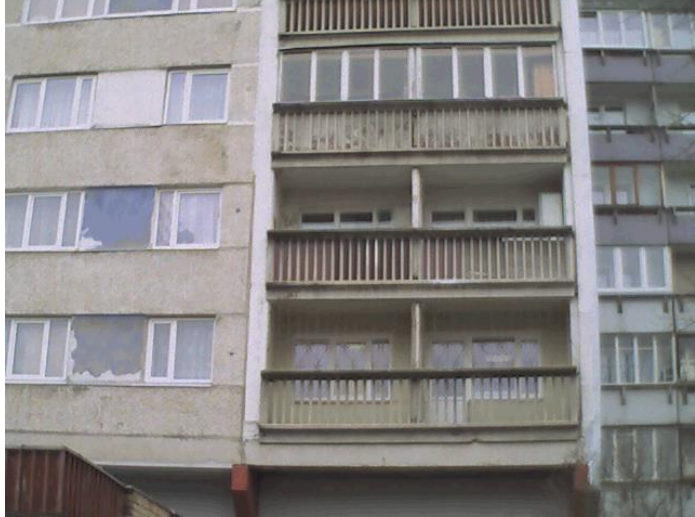
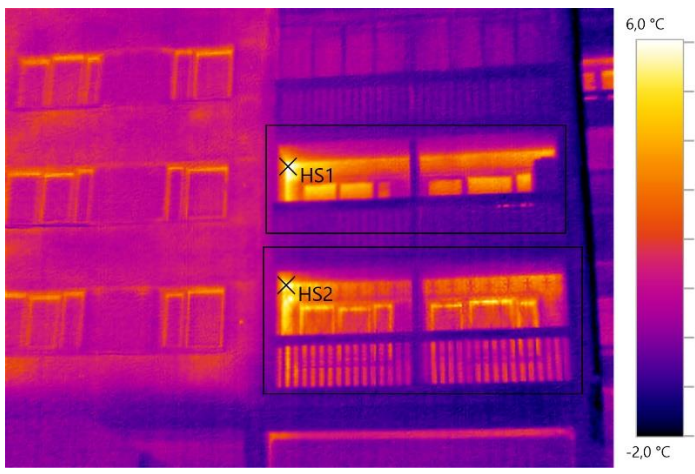
| Attēla Nr. Image No. | | IV574 | | | |

| HS1 | | +7,1°C | | Siltuma zudumi, termiskais tilts | |

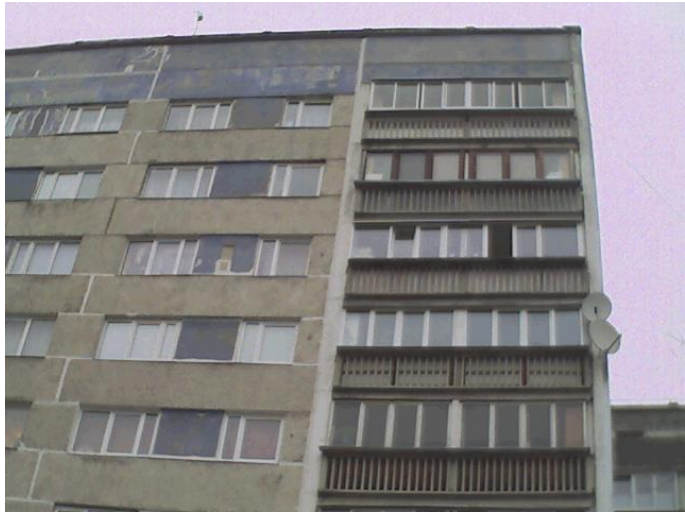
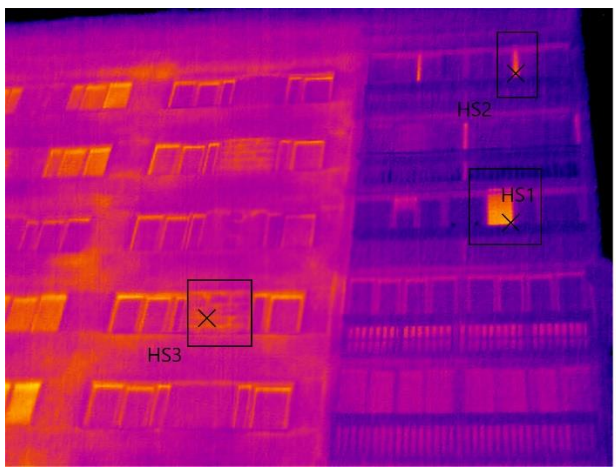
| Attēla Nr. Image No. | IV575 | | | | | |

| Attēla Nr. Image No. | IV575 | | | HS1 | +4,1°C | Siltuma zudumi, gaisa noplūde |
| | | | | HS2 | +2,7°C | Siltuma zudumi, gaisa noplūde |

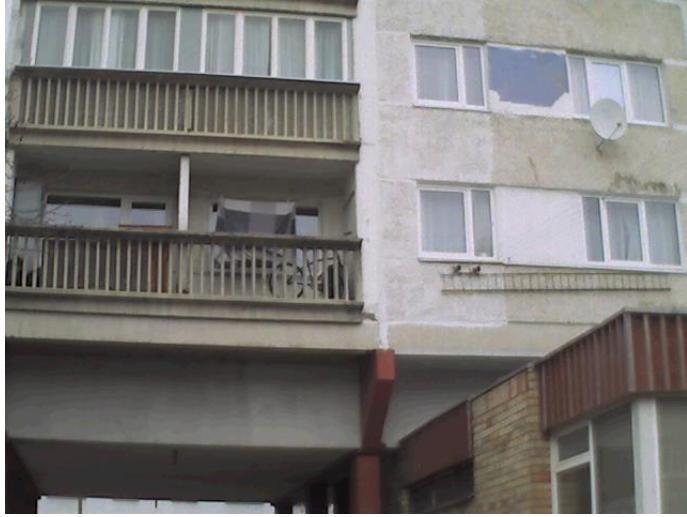
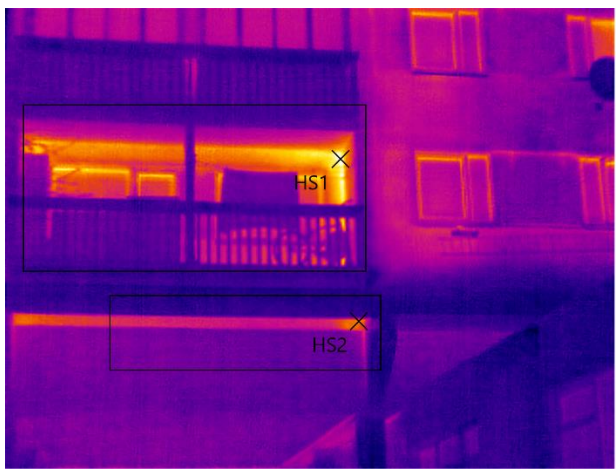
| Attēla Nr. Image No. | IV580 | | | | |

| Attēla Nr. Image No. | IV580 | | HS1 | +6,1°C | Siltuma zudumi, termiskais tilts |
| | | | HS2 | +3,3°C | Siltuma zudumi, termiskais tilts |

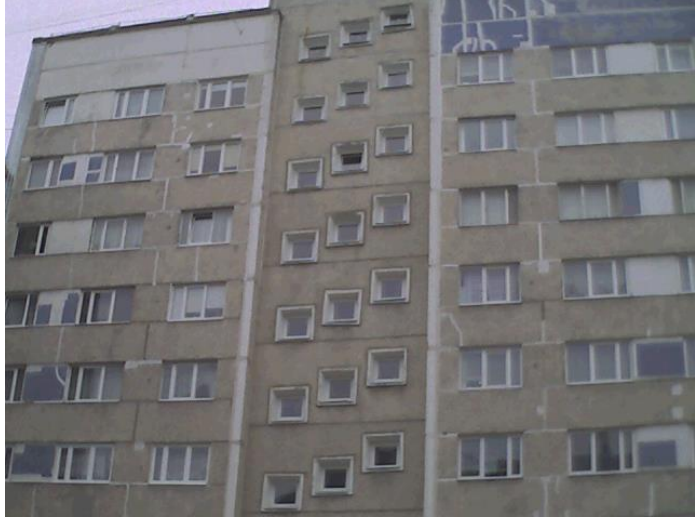
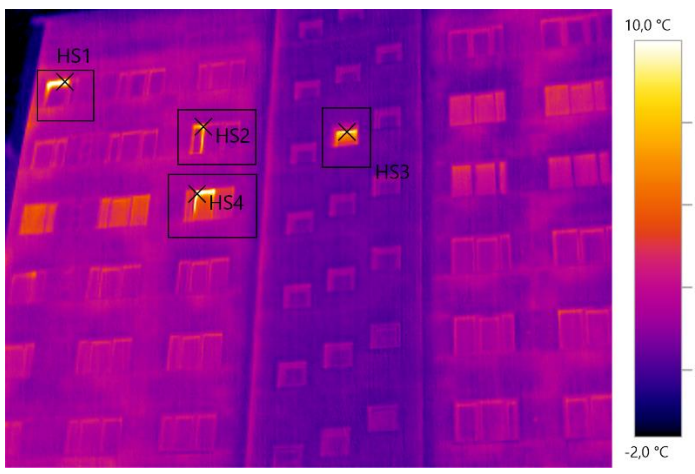
| Mērījuma vieta/ Temperatūra Test point/ Temperature | Defekta tips Type of defect | HS1 +13,4°C | Siltuma zudumi, gaisa noplūde | HS2 +10,1°C | Siltuma zudumi, gaisa noplūde | HS3 +9,9°C | Siltuma zudumi, gaisa noplūde | HS4 +16,0°C | Siltuma zudumi, gaisa noplūde | | | | | | | | | | |
| Mērījuma vieta/ Temperatūra Test point/ Temperature | Defekta tips Type of defect | | | | | | | | | | | | | | | | | | | | | | | | |
| HS1 +13,4°C | Siltuma zudumi, gaisa noplūde | | | | | | | | | | | | | | | | | | | | | | | | |
| HS2 +10,1°C | Siltuma zudumi, gaisa noplūde | | | | | | | | | | | | | | | | | | | | | | | | |
| HS3 +9,9°C | Siltuma zudumi, gaisa noplūde | | | | | | | | | | | | | | | | | | | | | | | | |
| HS4 +16,0°C | Siltuma zudumi, gaisa noplūde | | | | | | | | | | | | | | | | | | | | | | | | |
| | | | | | | | | | | | | | | | | | | | | | | | | | |
| | | | | | | | | | | | | | | | | | | | | | | | | | |
| | | | | | | | | | | | | | | | | | | | | | | | | | |
| | | | | | | | | | | | | | | | | | | | | | | | | | |
| | | | | | | | | | | | | | | | | | | | | | | | | | |
| Attēla Nr. Image No. | IV590 | | | | | | | | | | | | | | | | | | | | | | | | |
| Piezīme: HS1 – HS4, telpu vēdināšana, atvērti logi. | | Testētājs NDT Operator Sertifikāta Nr. Certificate No | Jānis Āva - | Atbildīgais Responsible person Sertifikāta Nr. Certificate No | Jānis Kļaviņš EA2-0119 | | | | | | | | | | | | | | | | | | | | |
| | | Datums Date Paraksts Signature | 03.12.2020. | Datums Date Paraksts Signature | 03.12.2020. | | | | | | | | | | | | | | | | | | | | |

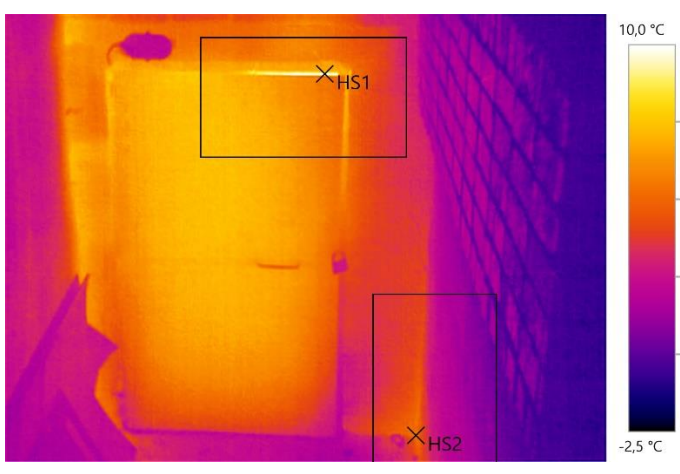
| Mērījuma vieta/ Temperatūra Test point/ Temperature | Defekta tips Type of defect | HS1 +12,0°C | Siltuma zudumi, gaisa noplūde | HS2 +5,6°C | Siltuma zudumi, termiskais tilts | | | | | | | | | | | | | | |
| Mērījuma vieta/ Temperatūra Test point/ Temperature | Defekta tips Type of defect | | | | | | | | | | | | | | | | | | | | | | | | |
| HS1 +12,0°C | Siltuma zudumi, gaisa noplūde | | | | | | | | | | | | | | | | | | | | | | | | |
| HS2 +5,6°C | Siltuma zudumi, termiskais tilts | | | | | | | | | | | | | | | | | | | | | | | | |
| | | | | | | | | | | | | | | | | | | | | | | | | | |
| | | | | | | | | | | | | | | | | | | | | | | | | | |
| | | | | | | | | | | | | | | | | | | | | | | | | | |
| | | | | | | | | | | | | | | | | | | | | | | | | | |
| | | | | | | | | | | | | | | | | | | | | | | | | | |
| | | | | | | | | | | | | | | | | | | | | | | | | | |
| | | | | | | | | | | | | | | | | | | | | | | | | | |
| Attēla Nr. Image No. | IV602 | | | | | | | | | | | | | | | | | | | | | | | | |
| | Testētājs NDT Operator Sertifikāta Nr. Certificate No | Jānis Āva - | Atbildīgais Responsible person Sertifikāta Nr. Certificate No | Jānis Kļaviņš EA2-0119 | | | | | | | | | | | | | | | | | | | | | |
| | Datums Date Paraksts Signature | 03.12.2020. | Datums Date Paraksts Signature | 03.12.2020. | | | | | | | | | | | | | | | | | | | | | |

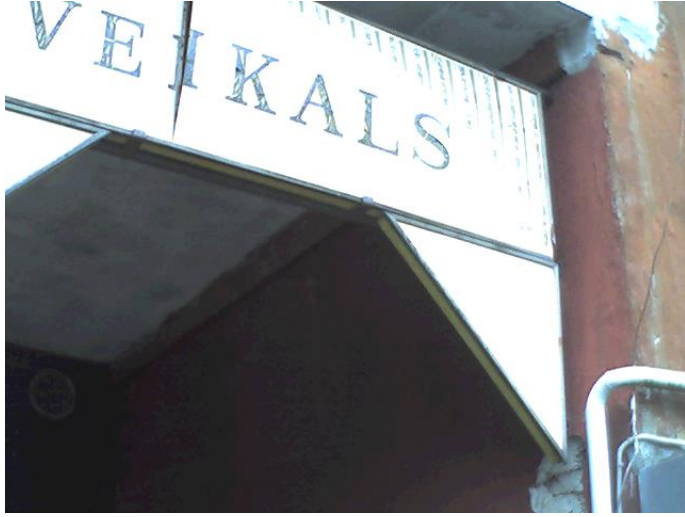
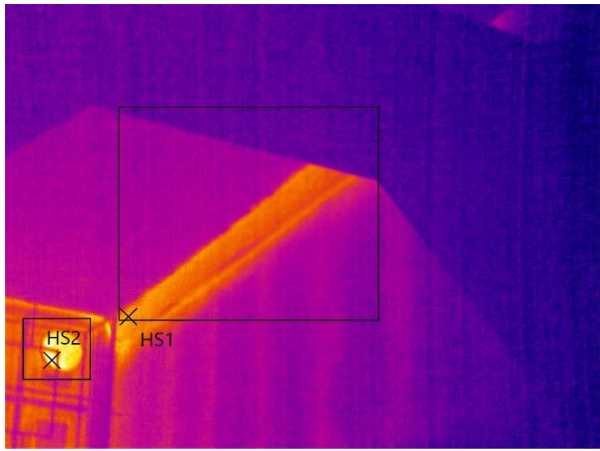
| Attēla Nr. Image No. | IV607 | | | | |

| Attēla Nr. Image No. | IV607 | | HS1 | +3,4°C | Siltuma zudumi, termiskais tilts |
| | | | HS2 | +5,4°C | Siltuma zudumi, gaisa noplūde |

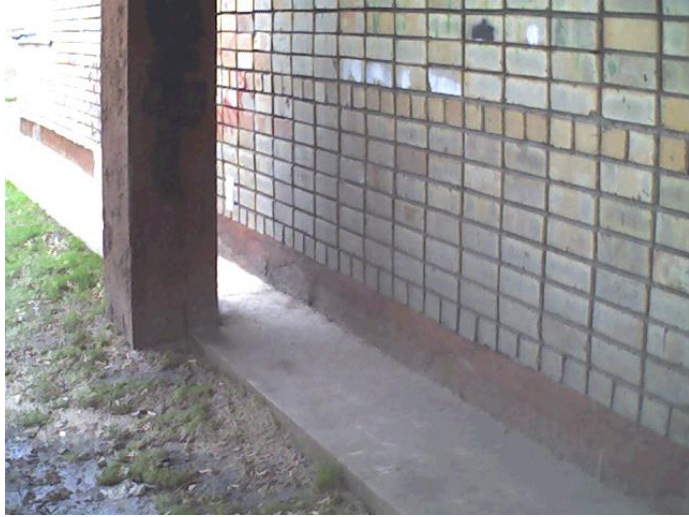
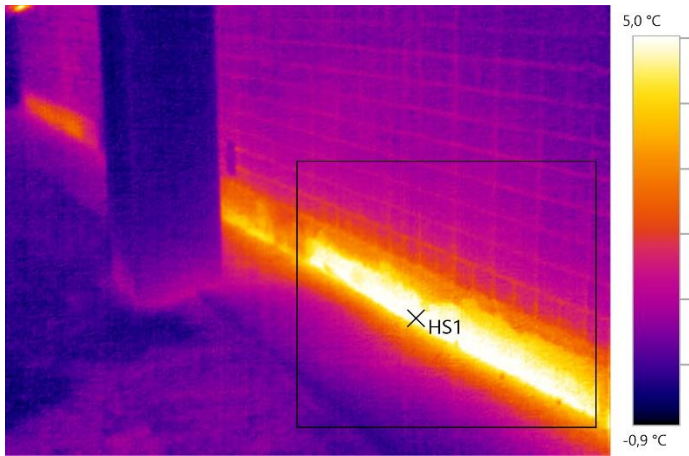
| Attēla Nr. Image No. | IV611 | | | | |

| Attēla Nr. Image No. | IV611 | | HS1 | +5,6°C | Siltuma zudumi, termiskais tilts |

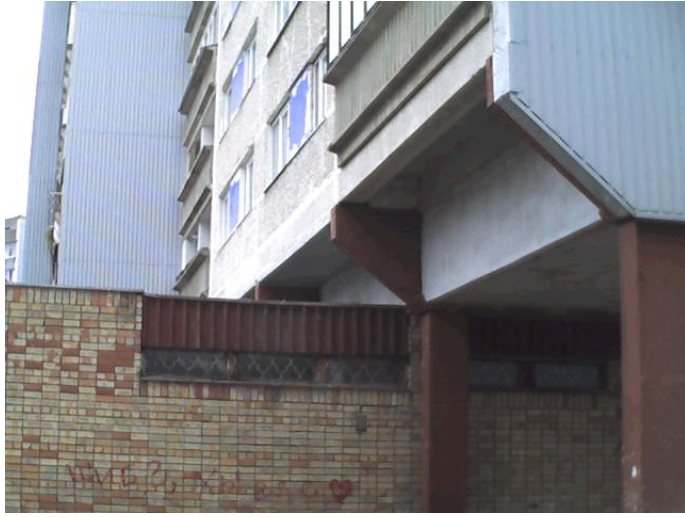
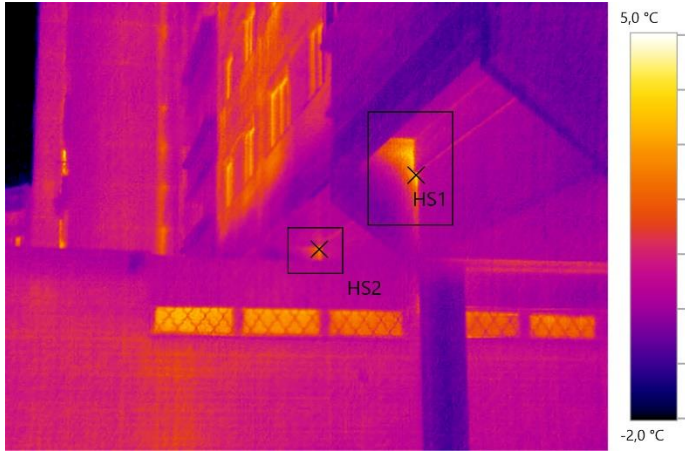
| Mērijuma vieta/ Temperatūra Test point/ Temperature | Defekta tips Type of defect | HS1 +4,2°C | Siltuma zudumi, termiskais tilts | HS2 +2,7°C | Siltuma zudumi, termiskais tilts | | | | | | | | | | | | | | | | | | |
| Mērijuma vieta/ Temperatūra Test point/ Temperature | Defekta tips Type of defect | | | | | | | | | | | | | | | | | | | | | | | | | | | | | |
| HS1 +4,2°C | Siltuma zudumi, termiskais tilts | | | | | | | | | | | | | | | | | | | | | | | | | | | | | |
| HS2 +2,7°C | Siltuma zudumi, termiskais tilts | | | | | | | | | | | | | | | | | | | | | | | | | | | | | |
| | | | | | | | | | | | | | | | | | | | | | | | | | | | | | | |
| | | | | | | | | | | | | | | | | | | | | | | | | | | | | | | |
| | | | | | | | | | | | | | | | | | | | | | | | | | | | | | | |
| | | | | | | | | | | | | | | | | | | | | | | | | | | | | | | |
| | | | | | | | | | | | | | | | | | | | | | | | | | | | | | | |
| | | | | | | | | | | | | | | | | | | | | | | | | | | | | | | |
| | | | | | | | | | | | | | | | | | | | | | | | | | | | | | | |
| | | | | | | | | | | | | | | | | | | | | | | | | | | | | | | |
| | | | | | | | | | | | | | | | | | | | | | | | | | | | | | | |
| Attēla Nr. Image No. | IV616 | | | | | | | | | | | | | | | | | | | | | | | | | | | | | |
| | Testētājs NDT Operator Sertifikāta Nr. Certificate No | Jānis Āva - | Atbildīgais Responsible person Sertifikāta Nr. Certificate No | Jānis Kļaviņš EA2-0119 | | | | | | | | | | | | | | | | | | | | | | | | | | |
| | Datums Date Paraksts Signature | 03.12.2020. | Datums Date Paraksts Signature | 03.12.2020. | | | | | | | | | | | | | | | | | | | | | | | | | | |

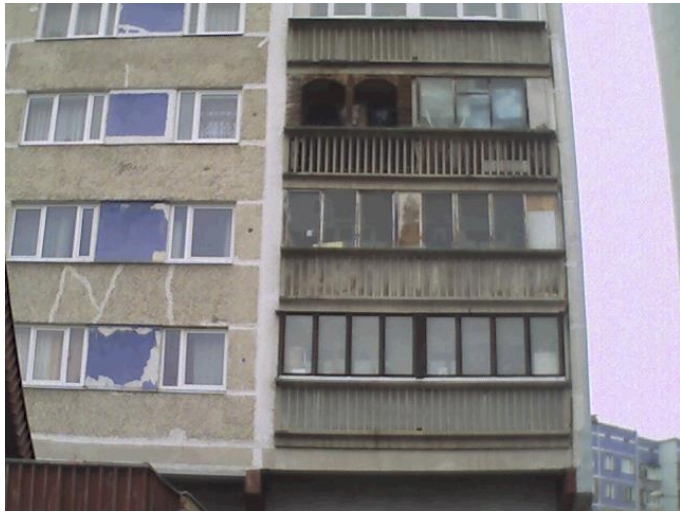
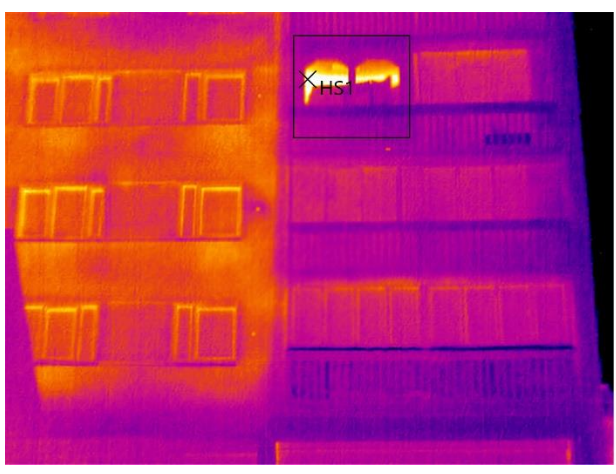
| Attēla Nr. Image No. | IV617 | | | | | |

| Attēla Nr. Image No. | IV617 | | | HS1 | +7,3°C | Siltuma zudumi, gaisa noplūde |
| Piezīme: HS1 – gaisa noplūde, telpu vēdināšana. | | Testētājs NDT Operator Sertifikāta Nr. Certificate No | Jānis Āva | Atbildīgais Responsible person Sertifikāta Nr. Certificate No | | Jānis Kļaviņš |

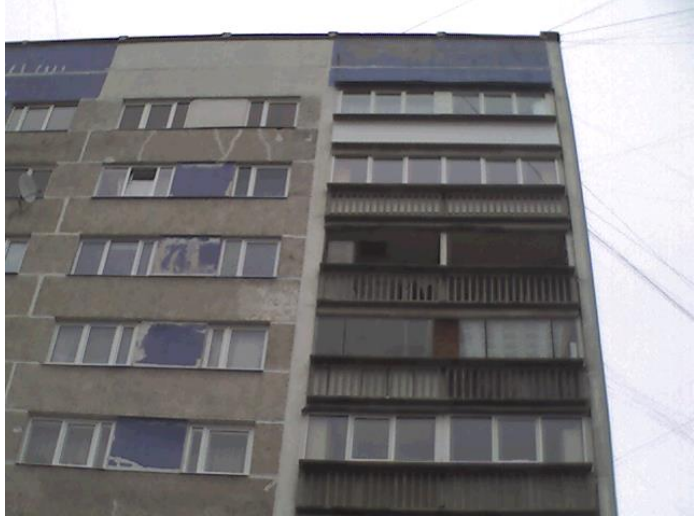
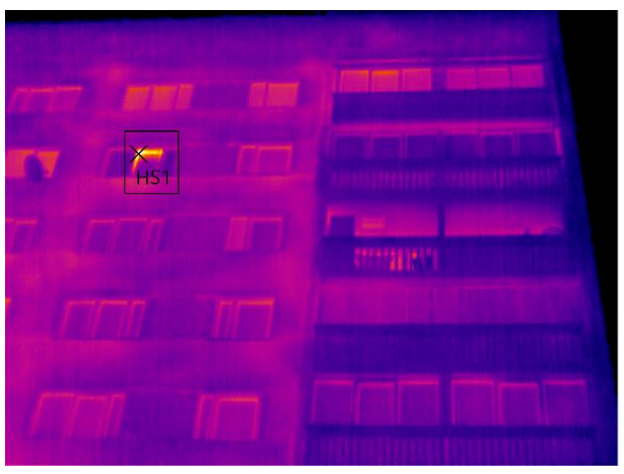
| Attēla Nr. Image No. | IV619 | | | | |

| Attēla Nr. Image No. | IV619 | | HS1 | +13,0°C | |
| Piezīme: HS1 – gaisa noplūde, telpu vēdināšana. | | | Testētājs NDT Operator Sertifikāta Nr. Certificate No | Atbildīgais Responsible person Sertifikāta Nr. Certificate No | |

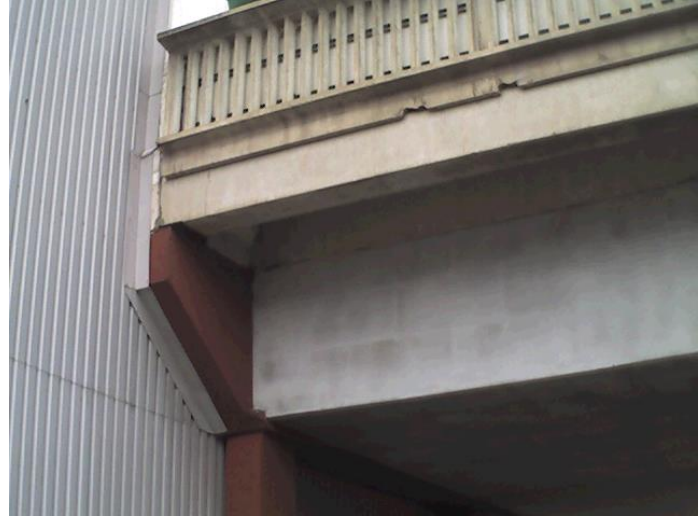
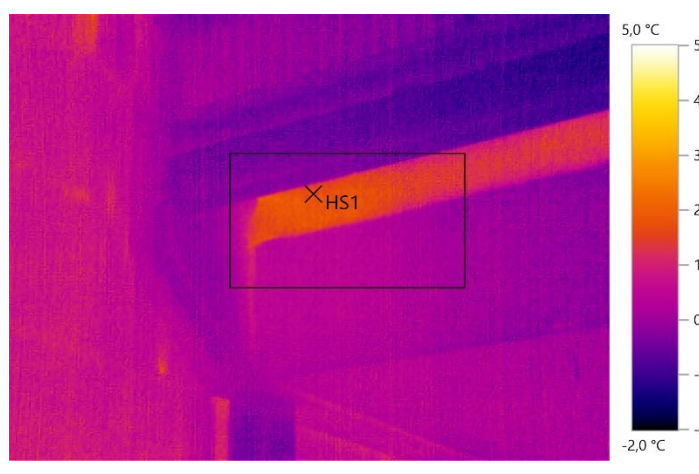
| Attēla Nr. Image No. | IV624 | | | | |

| Attēla Nr. Image No. | IV624 | | HS1 | +2,2°C Siltuma zudumi, termiskais tilts | |

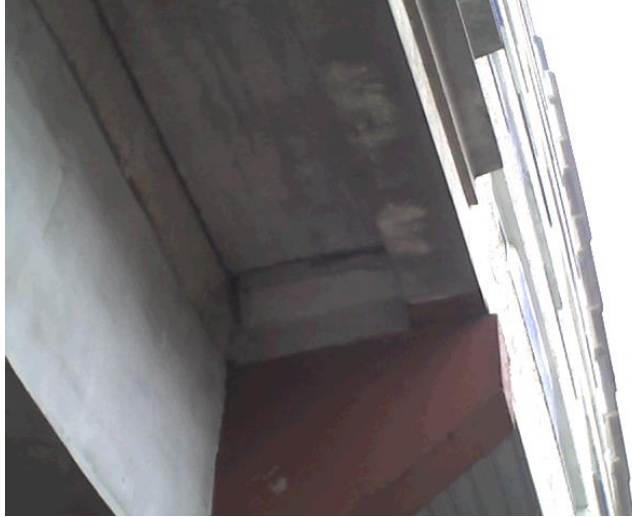
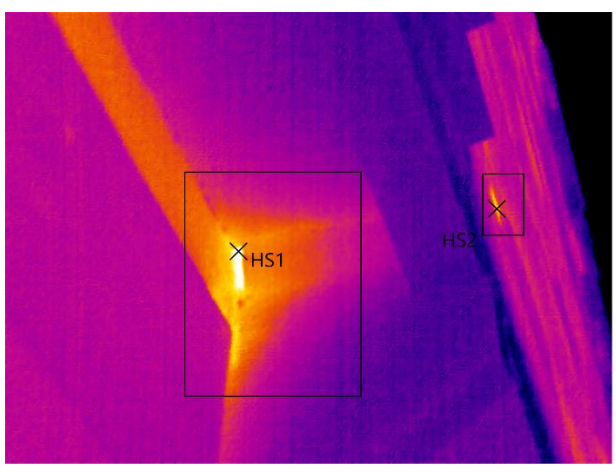
| Mērijuma vieta/ Temperatūra Test point/ Temperature | Defekta tips Type of defect | HS1 +6,7°C | Siltuma zudumi, termiskais tilts | HS2 +4,2°C | Siltuma zudumi, termiskais tilts | | | | | | | | | | | | | | | | |
