# ZIŅOJUMS

Nr. 3-4.5.4/801267

## 602. SĒRIJAS DAUDZDZĪVOKĻU DZĪVOJAMO MĀJU KONSTRUKCIJU MEHĀNISKĀS STIPRĪBAS UN STABILITĀTES IZPĒTE

Atbilstoši Līguma Uzdevumiem, Inspecta veica ēku nesošo konstrukciju, t. sk. ārsienu starppaneļu šuvju, mezglu detalizētu izpēti un tehniskā stāvokļa novērtējumu, kā arī vertikālātes ģeodēziskos uzmērījumus.

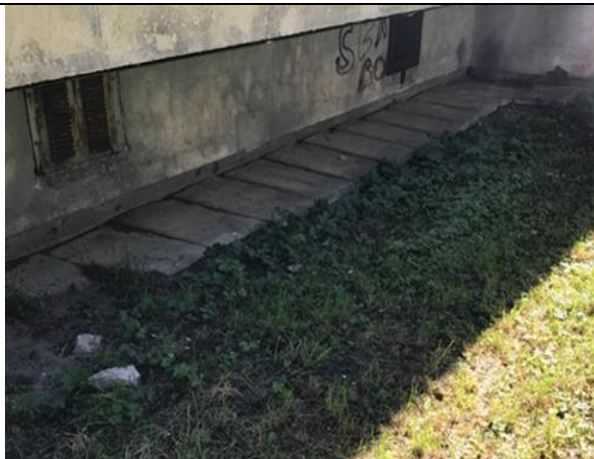
4.1.4.att. Aizsargapmale – lokālie iesēdumi

Gar ēku ārējo perimetru konstatētas aizsargapmales no dzelzsbetona gatavelementu plātnēm, betona vai asfaltbetona (att. 4.1.4. līdz att. 4.1.17.). Dažām apsekotajām ēkām gar ārējo perimetru atjaunotas aizsargapmales (att. 4.1.14.), kas ierīkotas no betona. Dažu ēku apmalēm konstatētas plaisas, apdrupumi, lokāli iesēdumi, vietām tās atrodas zemāk par piegulošās virsmas līmeni vai zudušas. Kopumā apseko to ēku aizsargapmaļu tehniskais stāvoklis vērtējams kā daļēji apmierinošs.

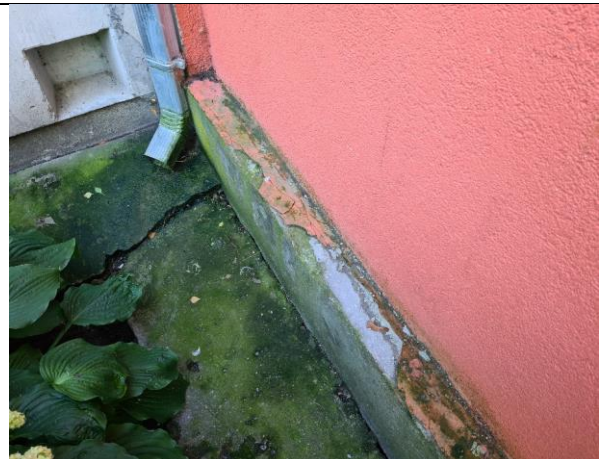
4.1.5.att. Aizsargapmale saplaisājusi pavirši izpildītu būvdarbu rezultātā.

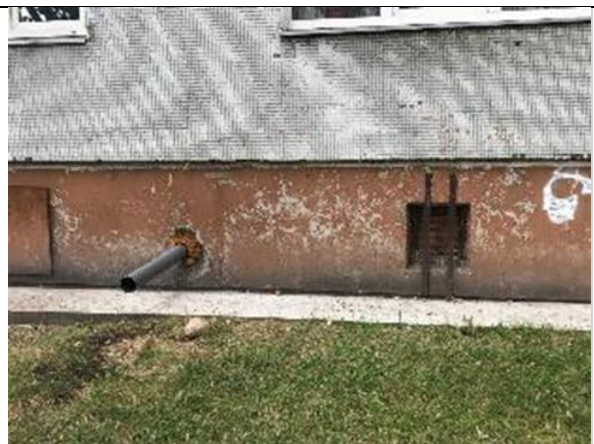
<p>4.1.6.att. Grunts izskalojumi</p>	<p>4.1.7.att. Ēkas aizsargapmales elementi vietām zuduši</p>

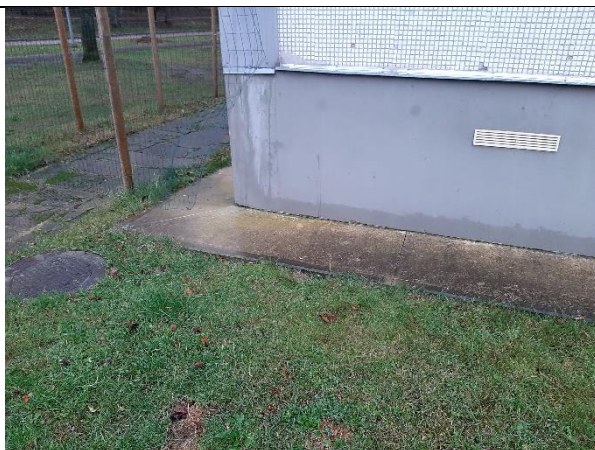
4.1.15. att. Ēkas aizsargapmale ar apaugumu, notecējumu no jumta, rezultātā

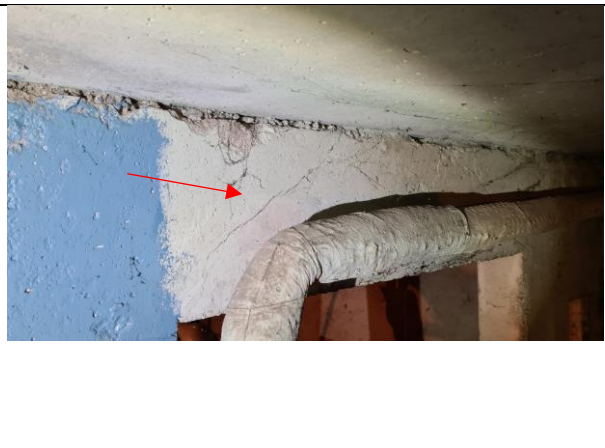
4.2.8. att. Plaisas virs ailas šķērssienu panelī

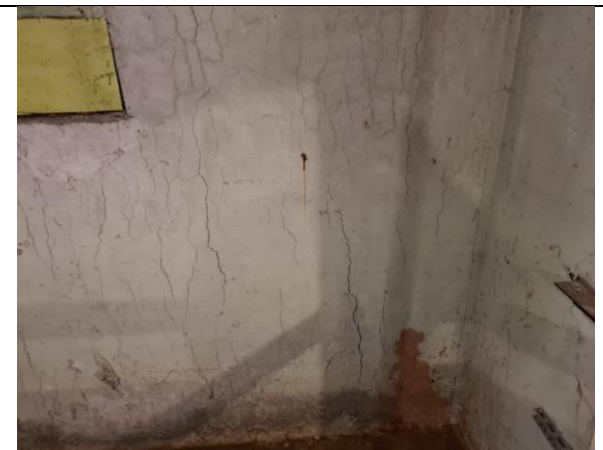
4.2.14. att. Nesošās ārsienas virsmas plaisājumi

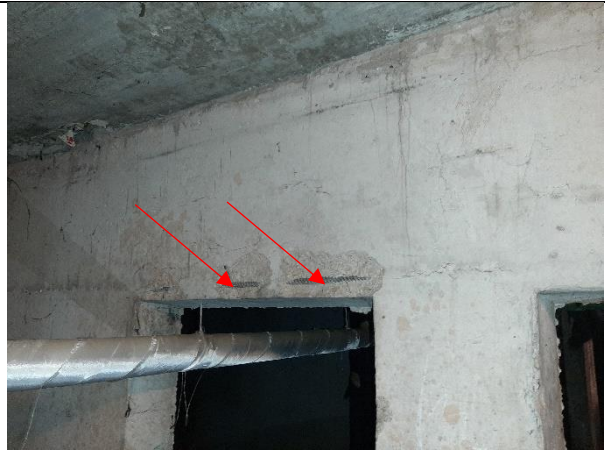
4.2.19. att. Neatbilstošs aizsargslānis,  
atsegts stiegrojums, stiegrojuma korozija

Ēkas turpmākās ekspluatācijas laikā rekomendējams attīrīt atsegto, korodējušo stiegrojumu, veikt stiegrojuma pretkorozijas apstrādi, atjaunot stiegrojuma aizsargslāni ar remontjāvu.

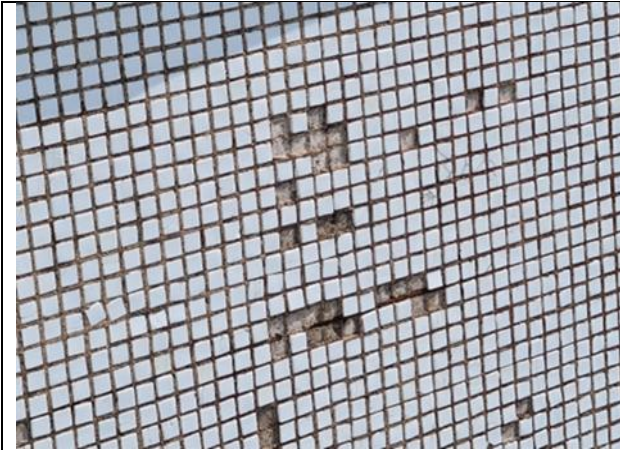
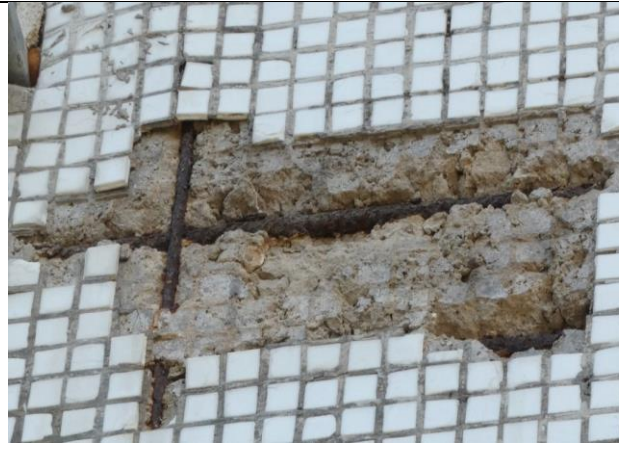
- ār sienas paneļos mozaikas izdrupumi, ilgtermiņā attīstoties stieģrojuma iekšējai korozijai - atsegts korodējis stieģrojums (att. no 4.2.43. līdz 4.2.46., 4.2.47.);
- notecējumi un mitruma radīti bojājumi fasādes ār sienu augšdaļā (bēniņu stāva līmenī) (att. 4.2.15., 4.2.19., 4.2.21., 4.2.22., 4.2.23., 4.2.42.);
- mitruma infiltrācijas bojājumi kāpņu telpas frīzes paneļiem no iekšpuses un virsmas destrukcija no ār puses (4.2.37., 4.2.38., 4.2.39.)
- plaisas ār sienu paneļos (att. 4.2.56., 4.2.57., 4.2.62., 4.2.65., 4.2.66.);
- izdrupumi paneļu malās un stūros, kas radušies montāžas vai transportēšanas laikā (4.2.46., 4.2.52., 4.2.53.);
- ār sienu paneļiem konstatēta vertikālītātes novirze no ēku garenasīm un šķērsasīm (att. 4.2.82. – 4.2.90.).

4.2.43., 4.2.44. att. Ārsienas paneļu mozaīkas apdares izdrupumi un atsegts korodējis stiegrojums, ar nepietiekamu aizsargkārtu. Bojājumu cēloņi - ražošanas defekti.

- Ārsienu paneļiem jāveic apdares kārtas atjaunošana, aizsargājot stiegrojumu.
- Veikt pretkorozijas pārklājuma atjaunošanu paneļu ieliekamajām detaļām pagrabā un bēniņos, nenoblīvēto atvērumu aizdari ar atbilstošiem materiāliem (pagraba telpās).

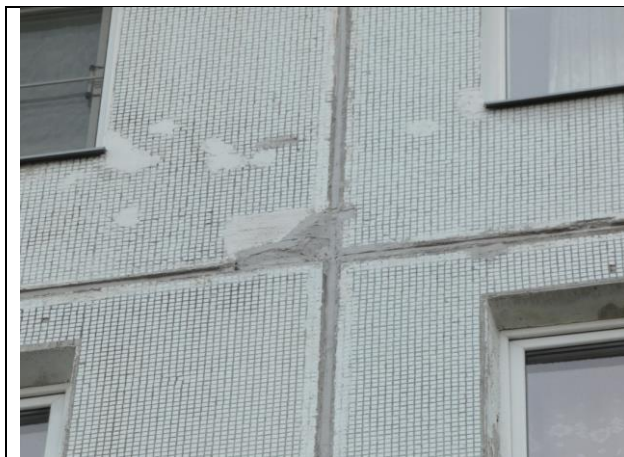
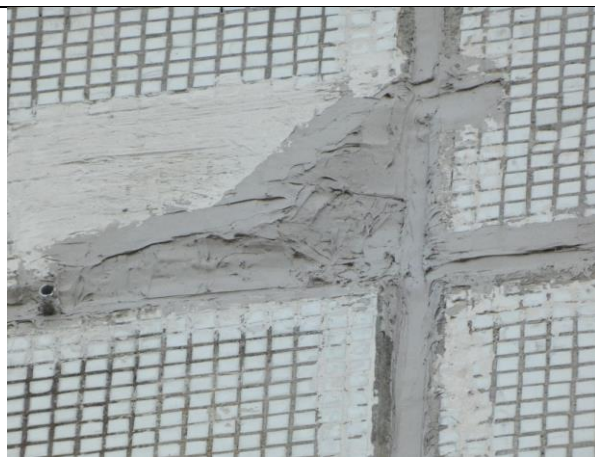
4.2.52. att., 4.2.53. att. Ārsienas paneļi ar flīžu apdares un malu bojājumiem.

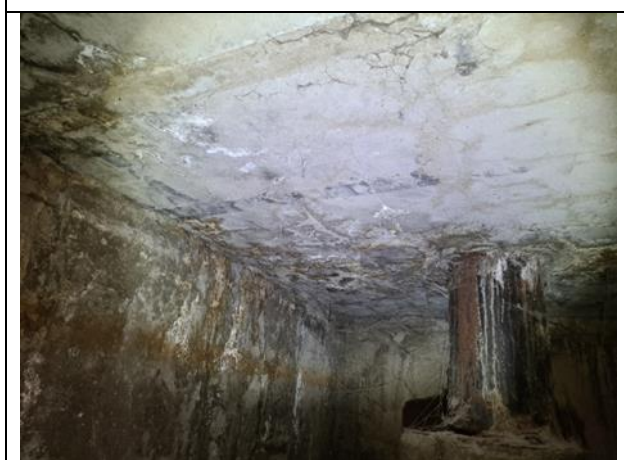
4.2.54. att. Notecējumi uz ārsienas paneļa no telpas iekšpuses

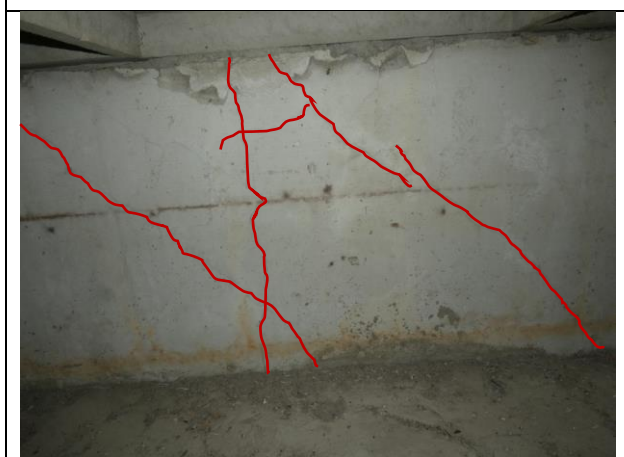
4.2.56. att. Rukuma plaisas gala sienas paneļos

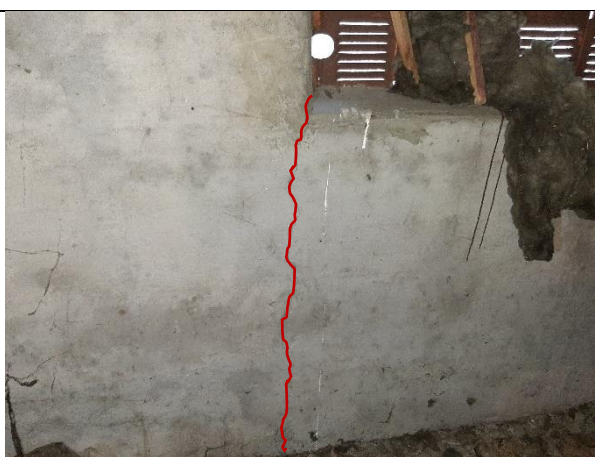
4.2.57. att. Rukuma plaisas ārsienas paneļos

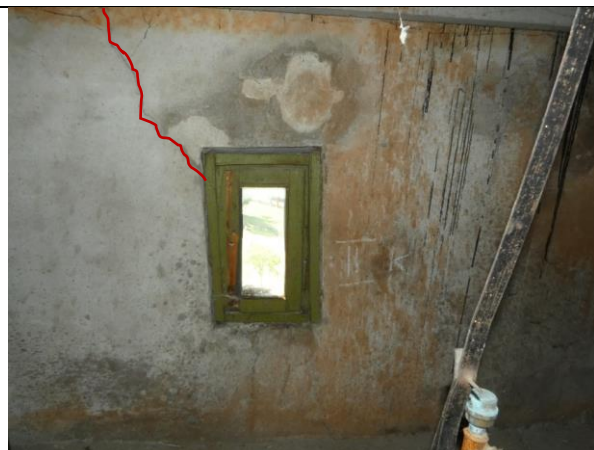
4.2.62. att. Rukuma plaisas ārsienu paneļos loga ailas zonā

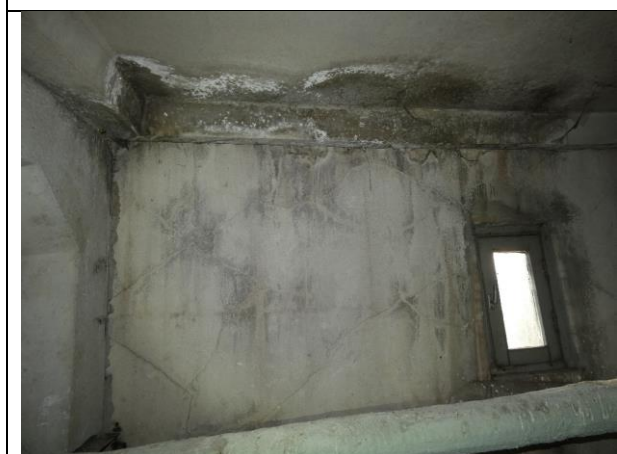
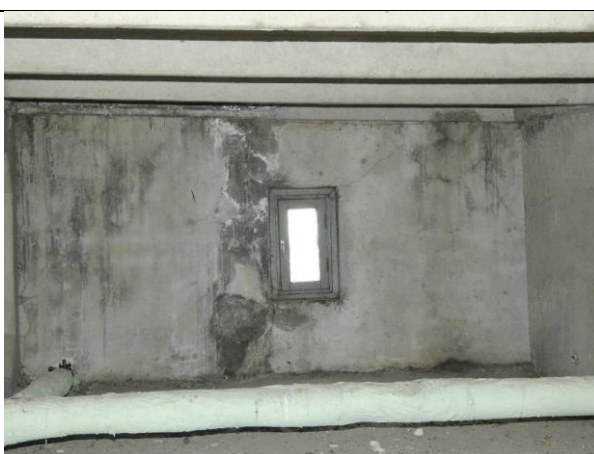
4.2.63. att. 4.2.64. att. Mitruma radīti bojājumi jumta klāja plātnēm un ārsienu paneļiem. Plaisu tīkls.

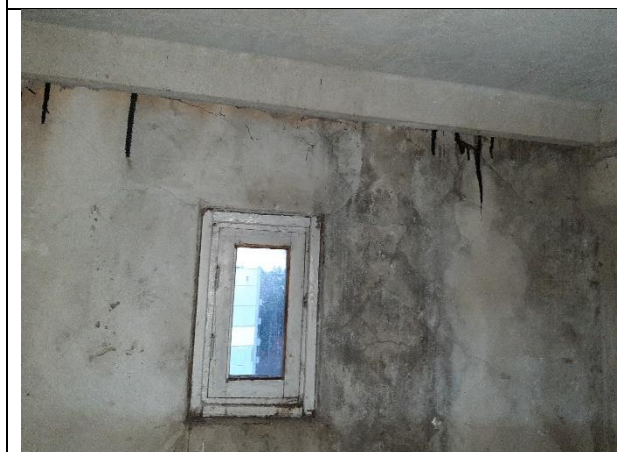
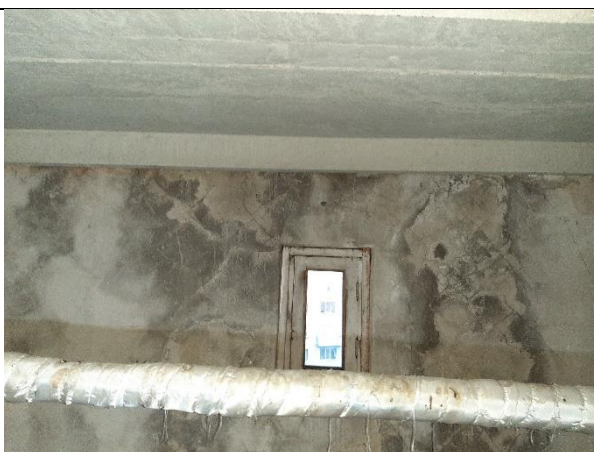
4.2.65. att. 4.2.66. att. Plaisas ārsienu paneļos, mitruma ietekmē bojāti ārsienu paneļi

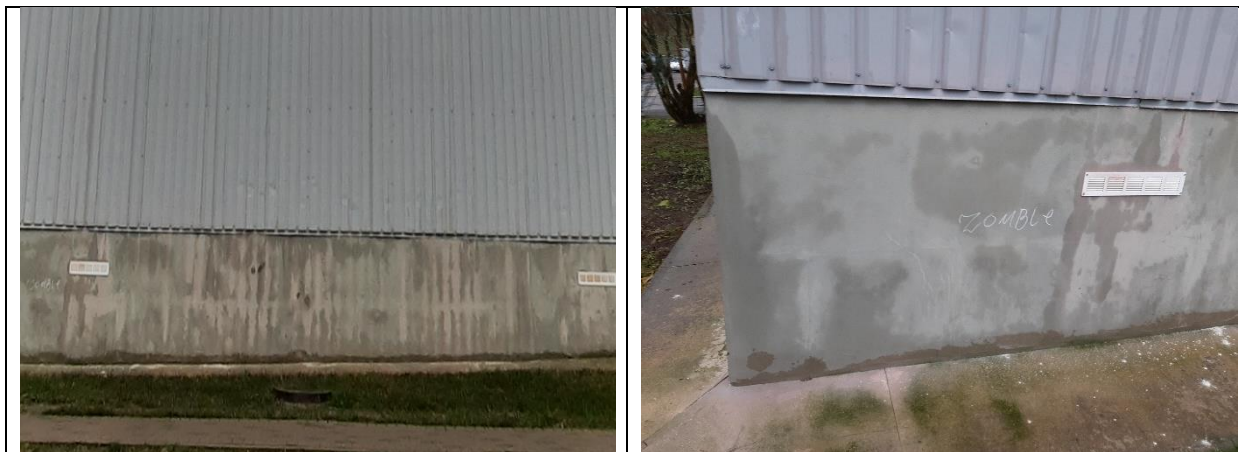
4.2.67. att. 4.2.68. att. Uz cokola apdares izveidojušies plankumi notecējumu rezultātā metāla loksnēm

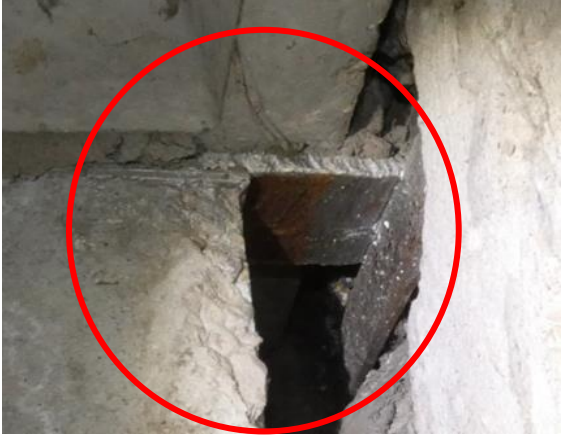
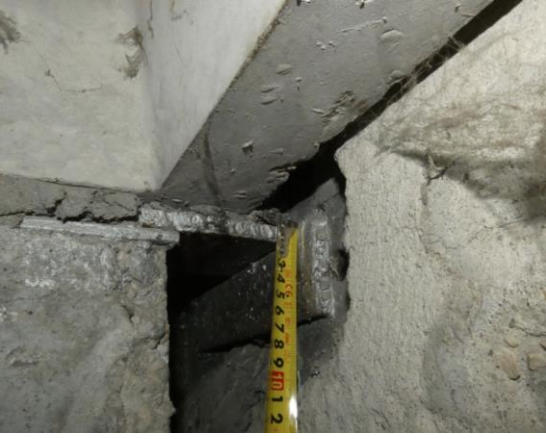
<p>4.2.78.att. <u>Mezģls un šuve nav monolitizēta.</u> Konstrukcija mehāniski stipra un stabila.</p>	<p>4.2.79.att. Ieliekamo detaļu ģeometriskie izmēri atbilst rojektam. Nav aizbetonētas ieliekamās detaļas un saduršuve.</p>

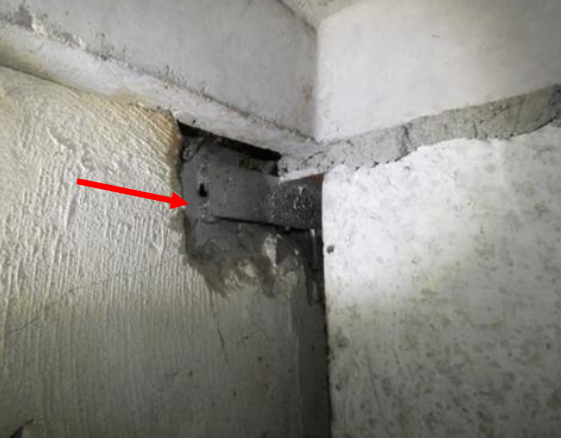
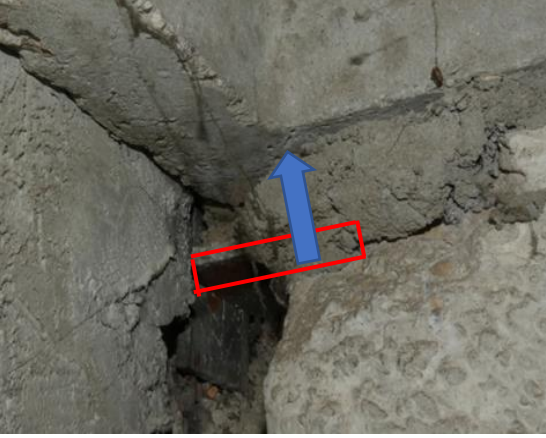
<p>4.2.80.att. Metinājuma šuves defekts. Konstrukcija telpiski noturīga.</p>	<p>4.2.81.att. Metāla plauktiņam jābalsta plātne. Plauktiņa vieta neatbilst Projektam.</p>
<p><b>Vertikalitātes uzmērījumi</b></p> <p>Izpētes gaitā ēkas ārsienām veikti vertikālātes uzmērījumi: ēkas stūros trīs līmeņos – pirmā stāva ārsienas paneļa lejasdaļā, piektā stāva līmenī un jumta līmenī, kopā 12 punkti. Par bāzes punktiem pieņemti pirmā stāva līmeņa uzmērījumi, pret kuriem noteikta augstāko līmeņu novirze.</p> <p>602 sērijas apsekoto ēku uzmērījumos maksimālās novirzes no vertikālās ass attiecībā pret zemāko mērīto punktu ir konstatēta 7 ēkām no 18, diapazonā no 10 mm līdz 90 mm. Secināms, ka novirzes <b>nav</b> atbilstošas standarta LVS EN 13670:2012 "Betona konstrukciju izgatavošana" prasībām, jo apsekojamās ēkas pieļaujamās vertikālās novirzes lielums ir 47 mm. Savukārt, 602.sērijas ēku būvniecības laikā spēkā esošā normatīvajā aktā СНиП III-16-73 "Бетонные и железобетонные конструкции сборные", saliekamā dzelzsbetona sienu konstrukcijām pielaišanas plakņu un to līniju novirzei no vertikālātes jaunbūvējamām ēkām bija 10 mm uz viena stāva augstumu. Analizējot vizuāli konstatēto un uzmērīto noviržu diapazonu, kā arī apsekošanas laikā nekonstatētās ārsienu deformāciju pazīmes, secināms, ka šādas novirzes no vertikālās ass visdrīzāk radušās konstrukciju un elementu neprecīzi veikto montāžas būvdarbu rezultātā. Precizējams, ka konstatētā ārsienu paneļu novirze neietekmēja nevienu no 7 ēkām mehānisko stiprību un stabilitāti.</p>

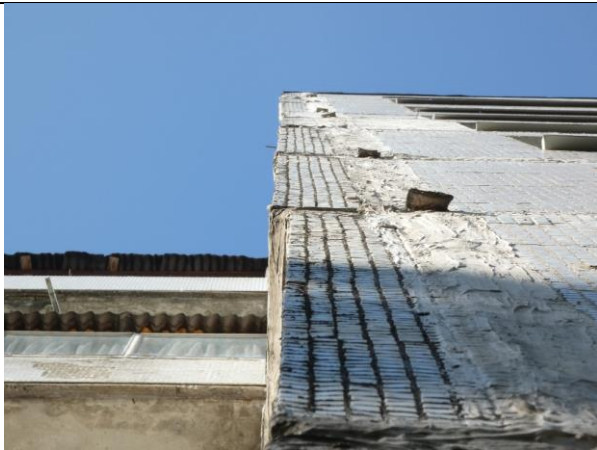
4.2.84.att., 4.2.85.att. Paneļu montāža veikta ar būtiskām novirzēm no vertikālās ass.

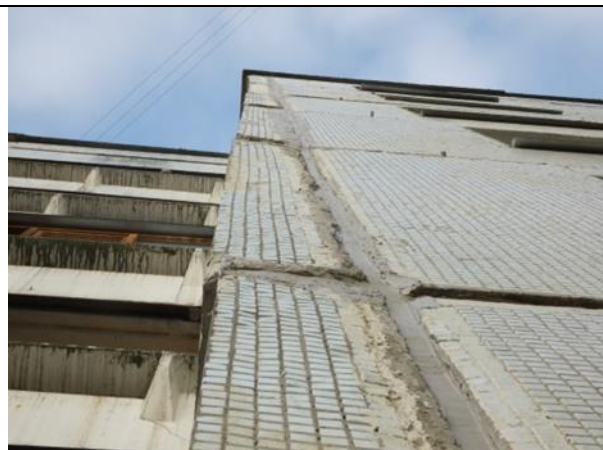
4.2.86.att., 4.2.87.att. Paneļu montāža veikta ar būtiskām novirzēm no vertikālās ass.

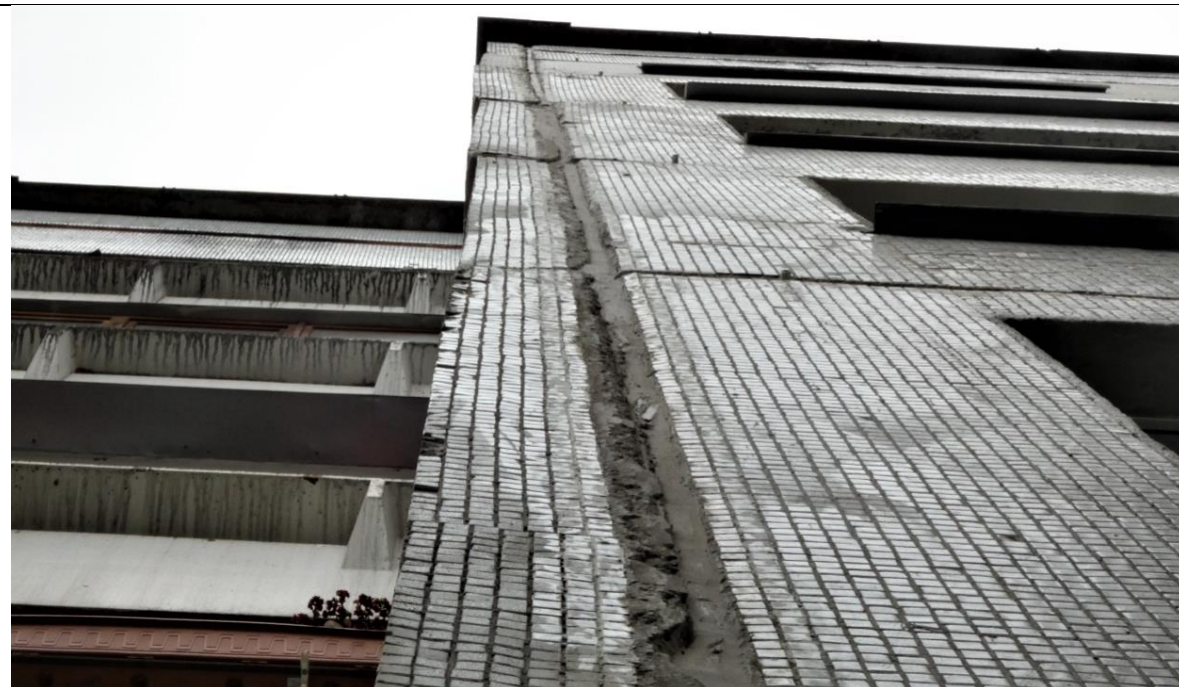
4.2.88.att., 4.2.9.att., 4.2.90.att. Paneļu montāža veikta ar nobīdēm no vertikālās ass.

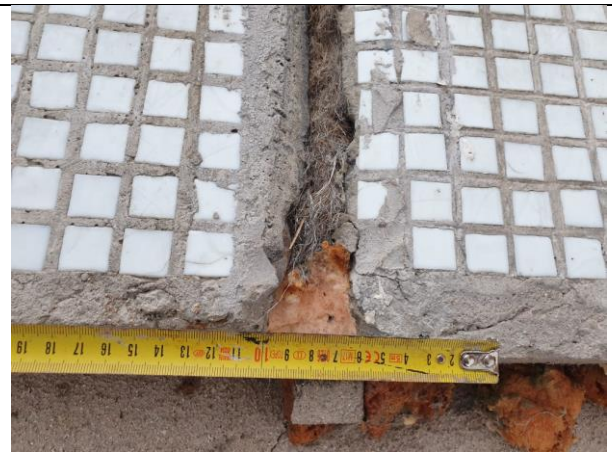
4.3.6.att. Starppaneļu vertikālā šuve ar pakulu un cementa javas blīvējumu. Zem pakulām uzstādīta neoprēna gumijas lēta.

Ņemot vērā konstatēto šuvju aizpildījuma būvdarbu kvalitāti un Projekta risinājuma neatbilstību mūsdienu normatīvajam regulējumam, t.sk. LBN 002-19 “Ēku norobežojošo konstrukciju siltumtehnika”, ieteicams izstrādāt tehniski pamatotu tipveida risinājumu, ar pielietojamo materiālu tehnisko parametru pieļaujamām robežām, nosakot risinājuma iespējamo ietekmi uz ēkas konstrukcijām. Turpmākās ēkas ekspluatācijas laikā ir ieteicama starppaneļu šuvju periodiska vizuālā pārbaude un nepieciešamības gadījumā – šuvju atjaunošana.

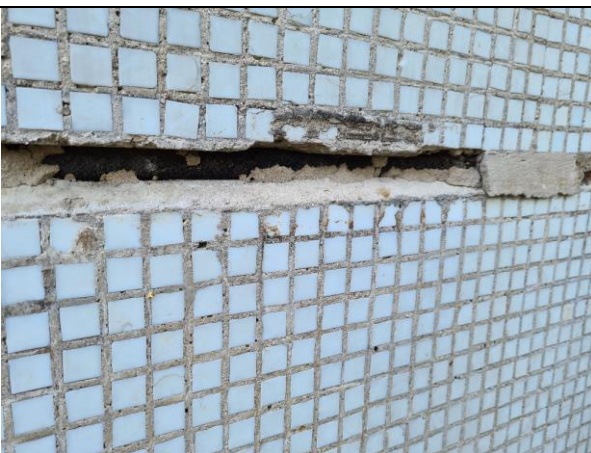
4.3.7.att. Starppaneļu horizontālā šuve ar poroizola un cementa javas blīvējumu

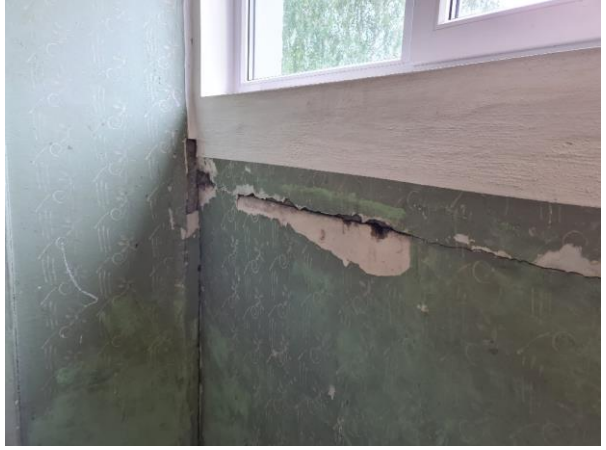
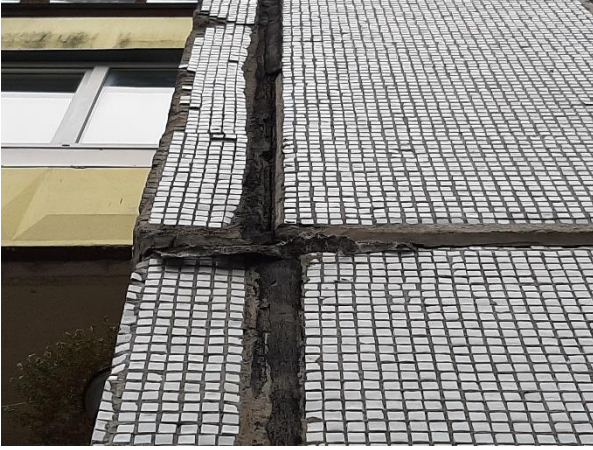
<p>4.3.9.att. Starppaneļu šuvju javas aizpildījuma izdrupumi</p>	<p>4.3.10. att. Ārsienas paneļi montēti ar nobīdi no vertikālās ass</p>

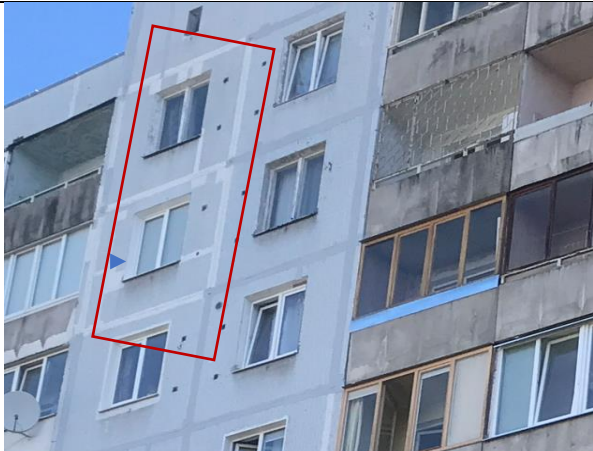
<p>4.3.11. att. Gala sienas paneļu bojājumi, ar javu veikts remonts</p>	<p>4.3.12.att. Ārienas starppaneļu šuvju atkārtotas hermetizācija</p>

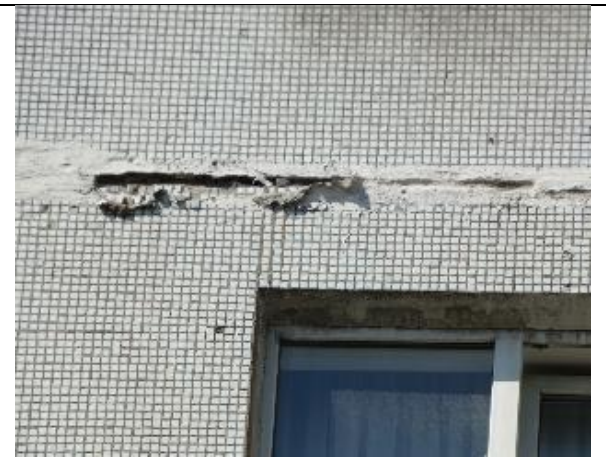
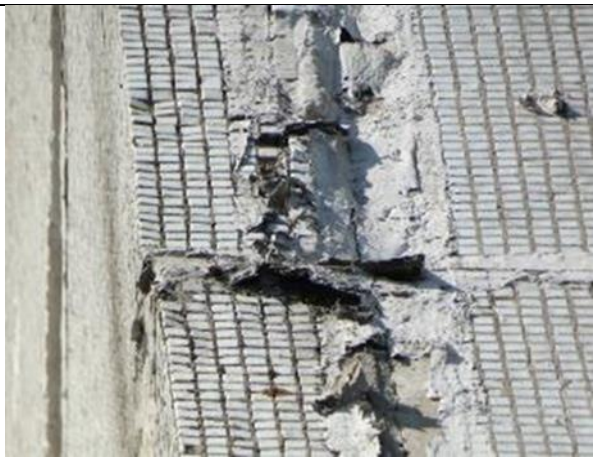
<p>4.3.13.att., 4.3.14.att .Starppaneļu šuves atkārtotas atjaunošanas defekts.</p>

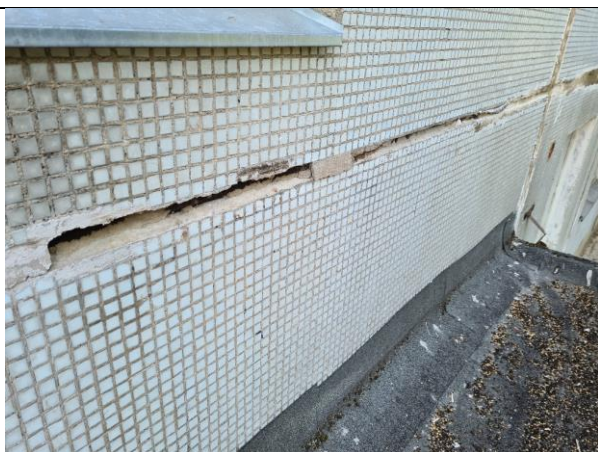
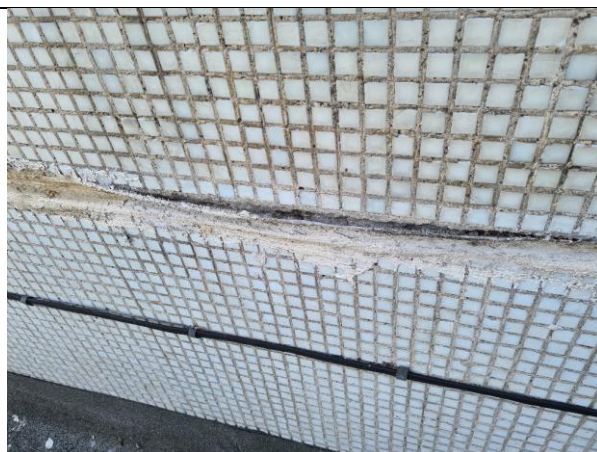
4.3.25. att. 4.3.26. att. Bojāts starppaneļu šuvju aizpildījums.

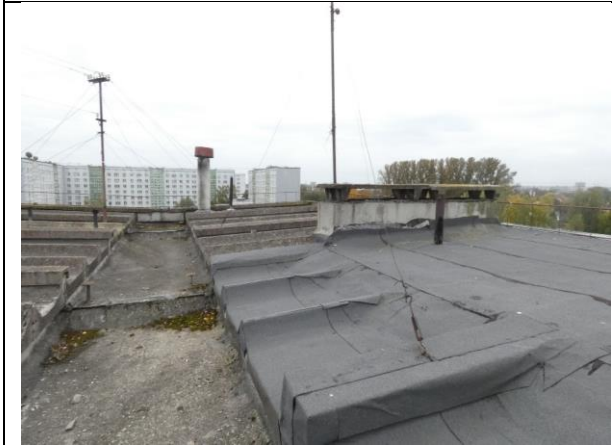
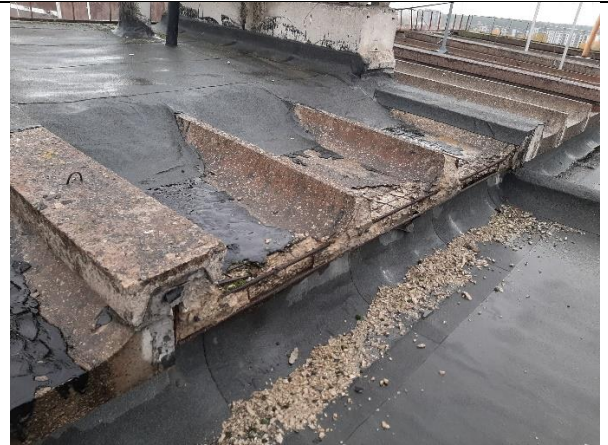
4.3.50., 4.3.51.att. Kāpņu telpas savietotā jumta siltumizolācija ierīkota daļējā apjomā.

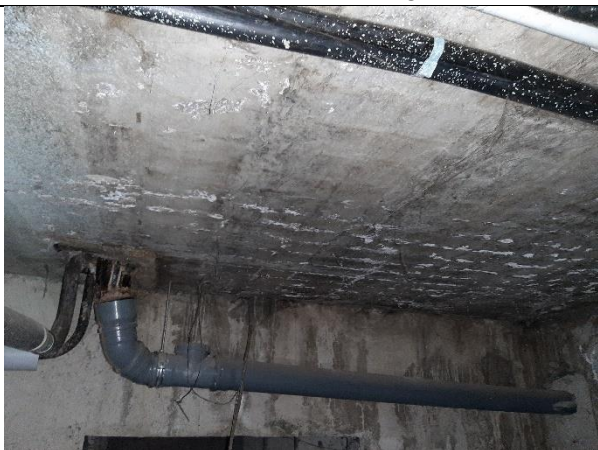
4.4.13. att. Mitruma ietekmē bojāta plātnes struktūra

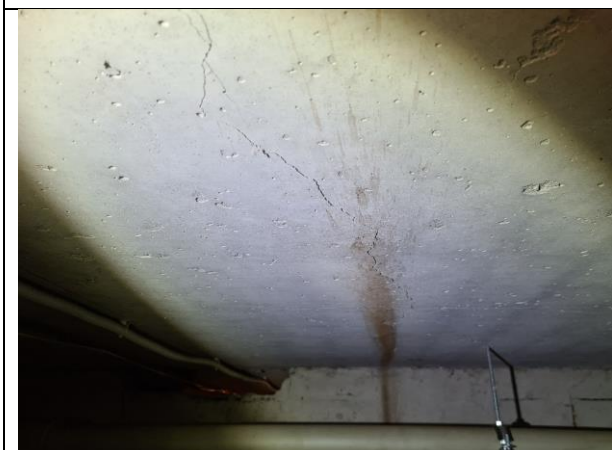
4.4.19. att. Pagraba pārseguma plātne ar mikroplaisām, kas būtiski neietekmē tās nestspēju. Izliece nav konstatēta.

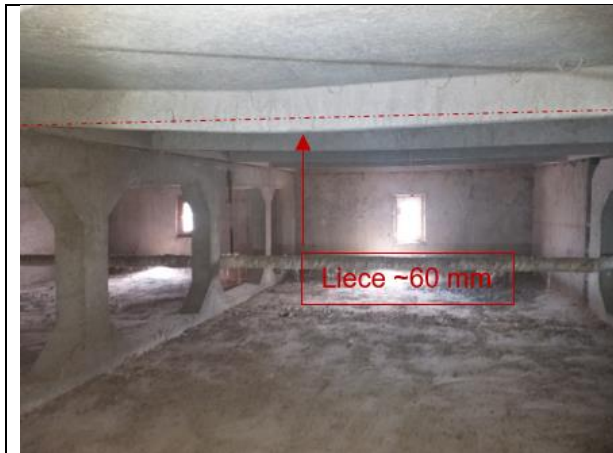
4.6.10.att. Jumta nesošais panelis ПК-15, 140 mm biezumā. Jumta klāja plātnes liece.

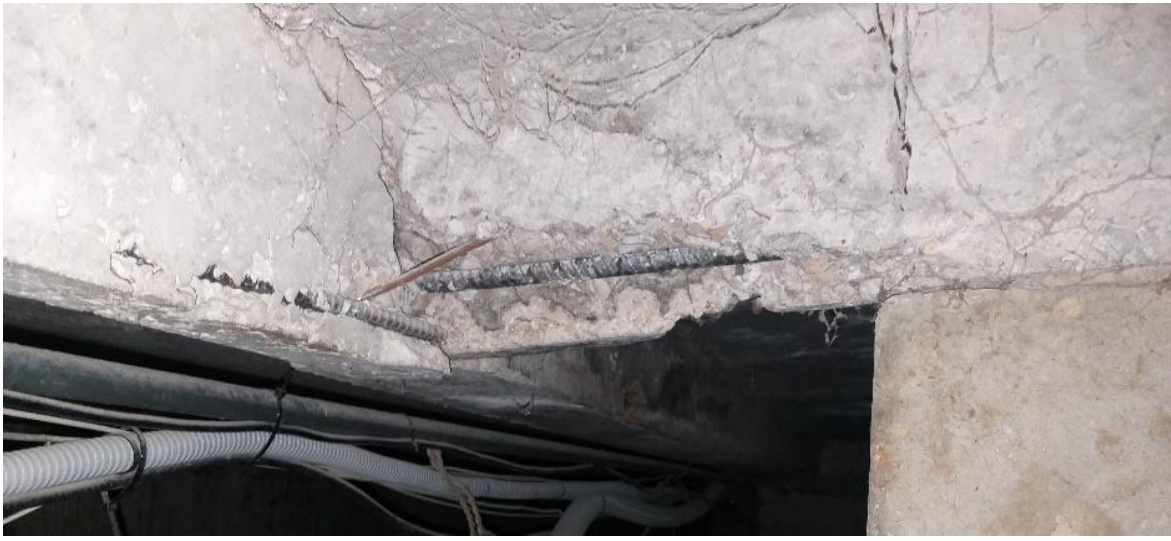
<p>4.6.30.att. Ribā uzstādīta tikai viena nesošā stiegra, stiegrojuma aizsargkārtā 1-2 mm, kā arī plātnes stūros stiegrojums nav pārsiets uzstādot stiegru elementus 90° leņķī. Tā rezultātā rodas plaisas jumta klāja plātņu ribās, stūros un veidojas izlieces 20-50 mm.</p>

- Nekavējoties veikt jumta klāja un jumta nesošo konstrukciju tehnisko apsekošanu ar mērķi identificēt faktisko tehnisko stāvokli un savlaicīgi konstatēt pirmsavārijas stāvokli;
- veikt jumta plātņu pagaidu nostiprināšanu, nodrošinot konstrukciju pagaidu stabilitāti;
- nepieciešamības gadījumā izstrādāt tehnisko risinājumu un veikt konstrukciju pastiprināšanu;
- korodējušajām, atsegtajām ieliekamajām detaļām plānoti veikt pretkorozijas apstrādi un nosegt ar cementa javu.

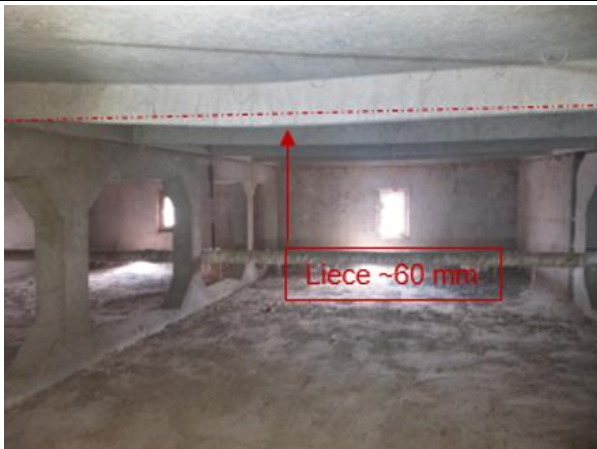
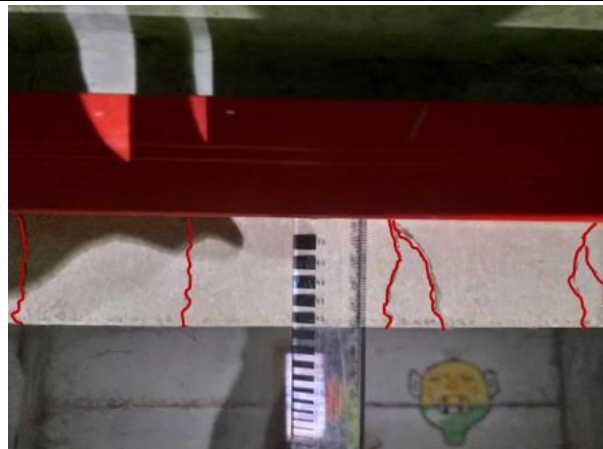
4.6.36.att. Jumta plātnes ribu izliece ~ 60 mm.

4.6.37.att. Jumta plātnes ribas izliece ~ 60 mm. Vertikālās plaisas.

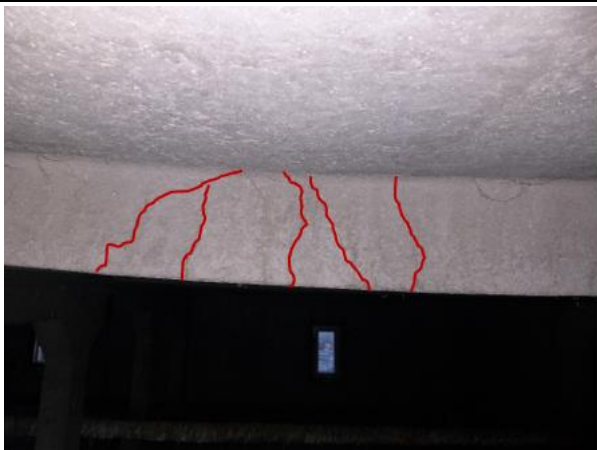
4.6.38.att. Jumta plātnes ribu izliece un vertikālās plaisas

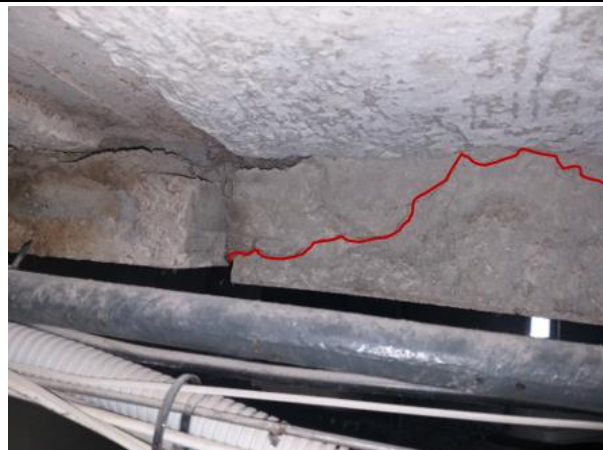
4.6.39.att. Jumta plātņu montāžas neprecizitātes, lūzumi un notikušās deformācijas.

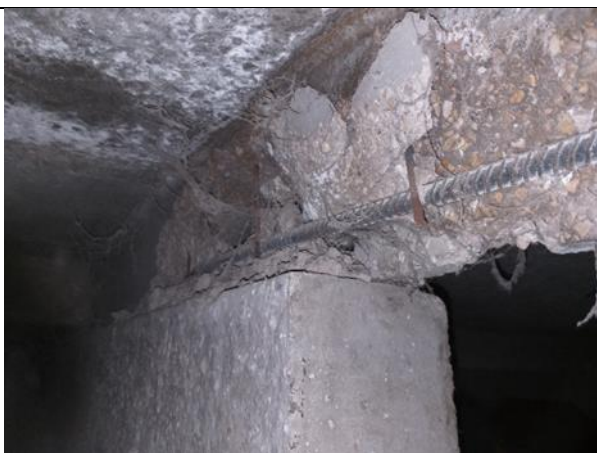
<p>4.6.40.att. Jumta plātnes balsta vietā – atšķelts betons un atsegts stegrojums</p>	<p>4.6.41.att. Nepietiekama balsta vieta. Jumta plātnes stegrojuma atsegums, deformācijas plaisas.</p>

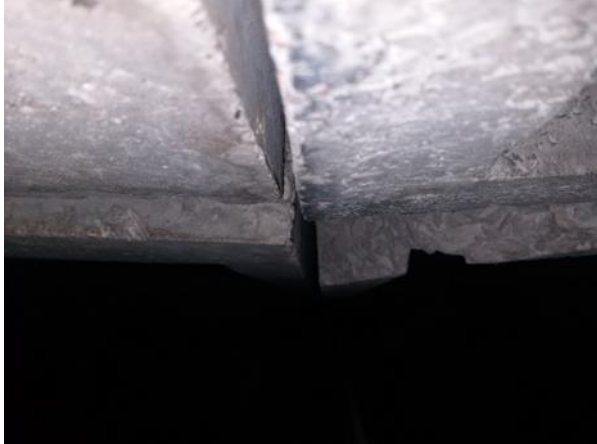
<p>4.6.42.att. Montāžas neprecizitātes četrus jumta plātņu savienojuma vietā.</p>	<p>4.6.43.att. Jumta plātņu montāžas neprecizitātes, notikušās deformācijas.</p>

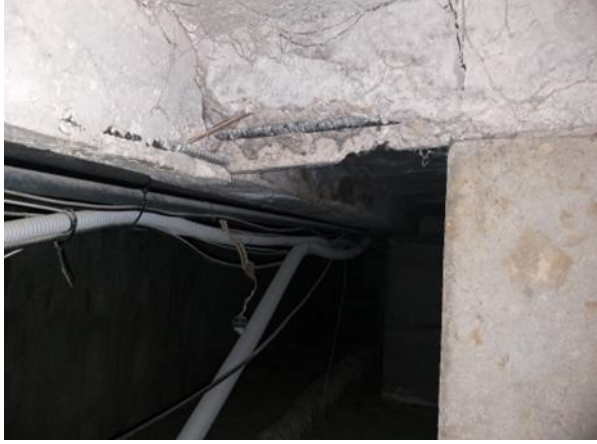
<p>4.6.44.att. Jumta plātņu montāžas neprecizitātes, bojājumi.</p>	<p>4.6.45.att. Jumta plātnes bojājumi.</p>

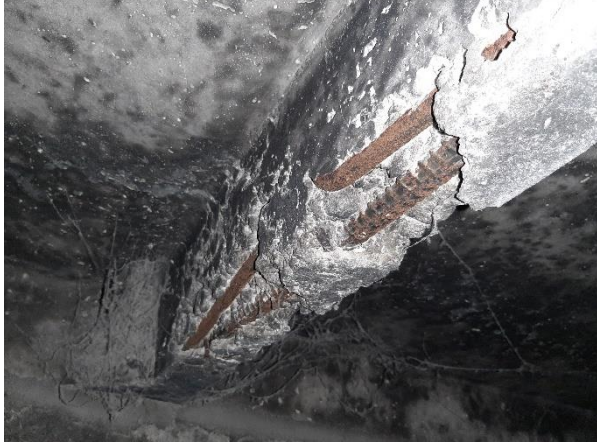
<p>4.6.46.att. Atsegts, korodējis stiegrojums</p>	<p>4.6.47.att. Jumta klāja plātņu deformācija, ierīkoti balsti</p>

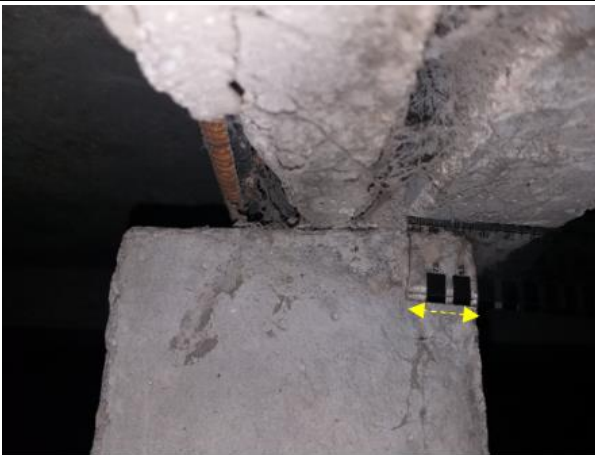
4.6.50.att. Jumta plātnes ribas balstījums – 25 mm.

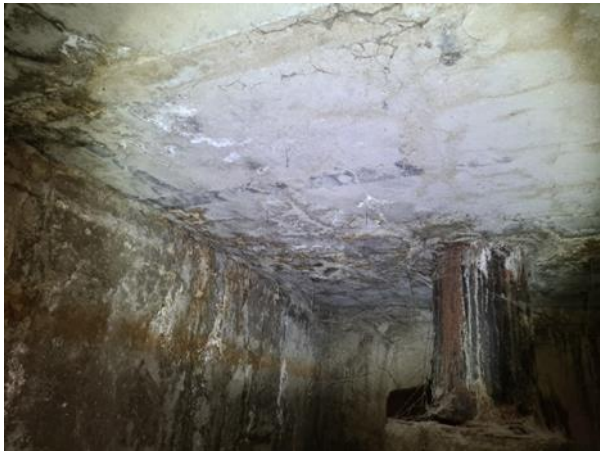
4.6.52.att. Keramzītbetona jumta plātne (augšā) un ārsienas frīzes panelis (pa kreisi) ar mitruma ietekmes pazīmēm.

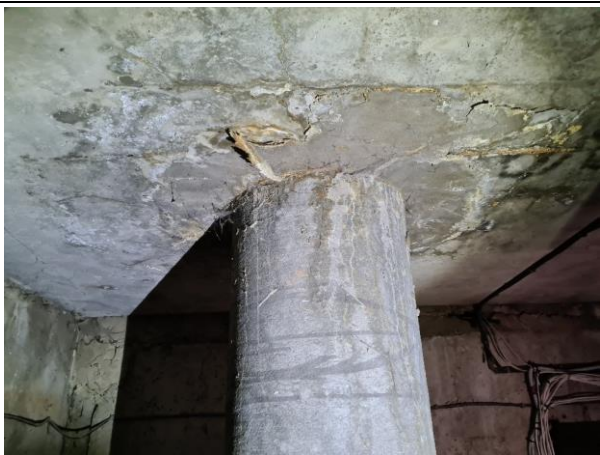
4.6.54.att. Tehniskās telpas (virs 9.stāva) savietotā jumta pārseguma plātne ar mitruma bojājumiem. Sk. kopā ar att. 4.6.11.

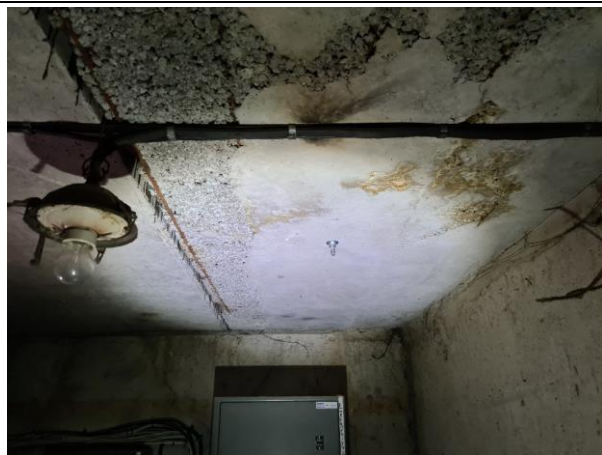
4.6.55.att. Pārseguma plātne ar mitruma bojājumiem un neatbilstošu aizsargkārtu (pielietots nekvalitatīvs būvizstrādājums)

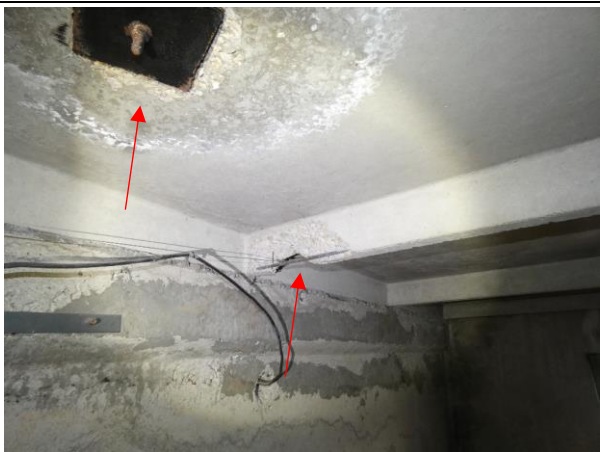
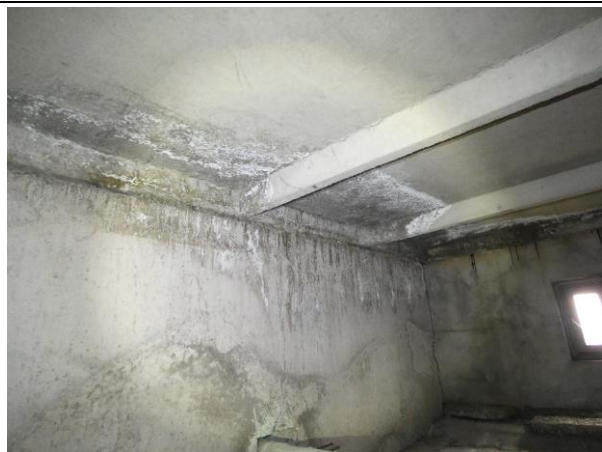
<p>4.6.56.att. Dzelzsbetona plātne ar mitruma bojājumiem metāla konstrukciju šķērsojuma vietā. Mehāniski radīti bojājumi.</p>	<p>4.6.57.att. Dzelzsbetona plātne ar mitruma bojājumiem nehermētiska jumta seguma dēļ</p>

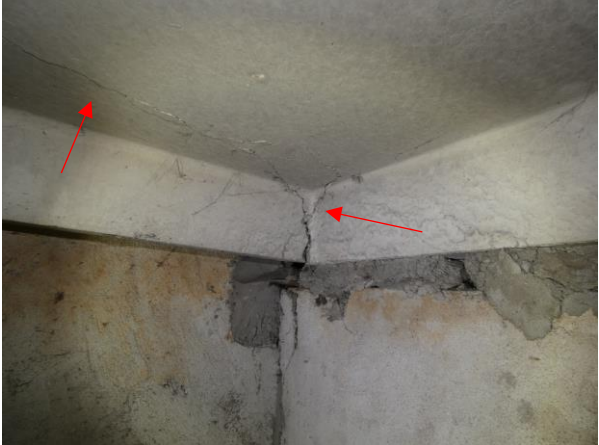
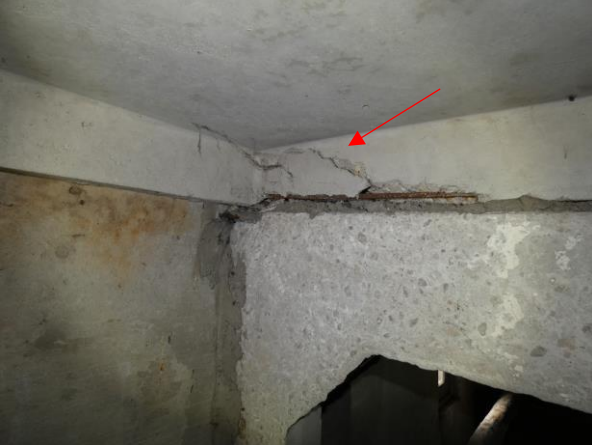
<p>4.6.66.att. Jumta klāja plātnes ar plaisām, kas būtiski neietekmē to nestspēju</p>	<p>4.6.67.att. Jumta klāja plātnes ar plaisām, kas būtiski neietekmē to nestspēju. Atsegts korodējis, stieģrojums.</p>

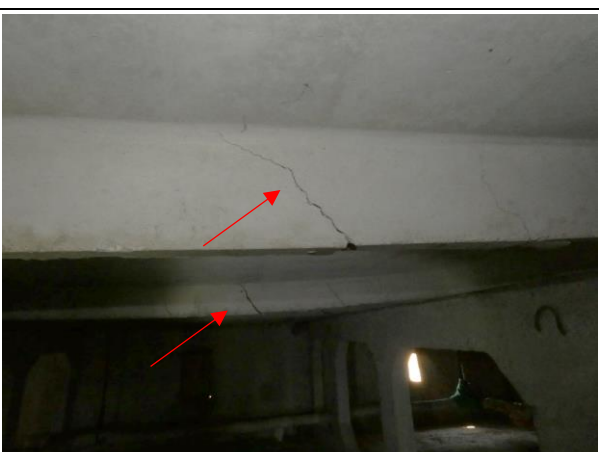
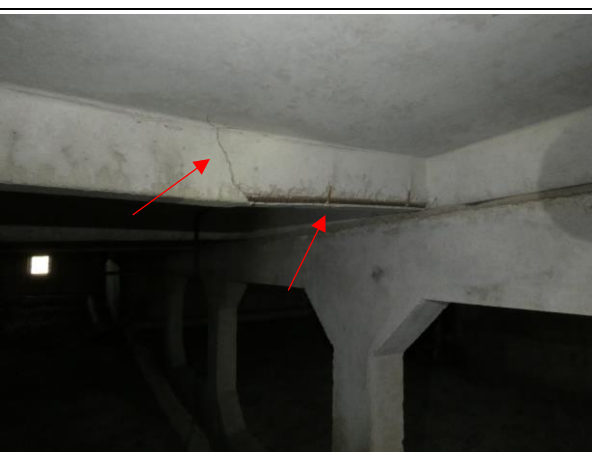
<p>4.6.68.att. Dzelzsbetona plātnes riba deformāciju rezultātā pārlūzusi</p>	<p>4.6.69.att. Dzelzsbetona plātnes riba deformāciju rezultātā pārlūzusi. Atsegts, korodējis plātnes stiegrojums.</p>

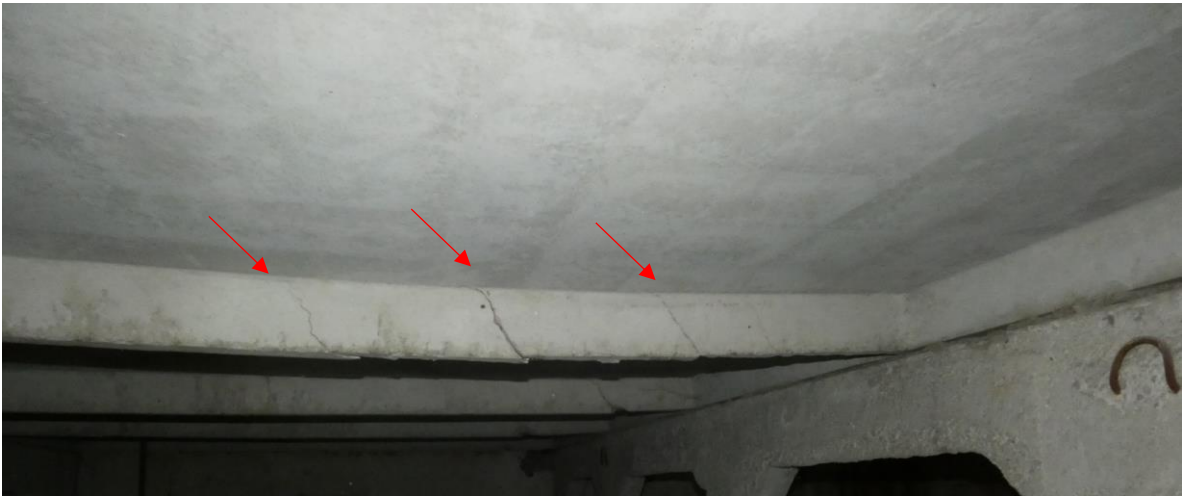
<p>4.6.70.att. Ēkas 3.sekcijā konstatēta viena jumta klāja dzelzsbetona plātne, kurai pārlūzušas visas ribas un konstatēta izliece 30-50 mm. <b>Nepieciešams nekavējoties izstrādāt tehnisko risinājumu un veikt konstrukciju pastiprināšanu.</b></p>

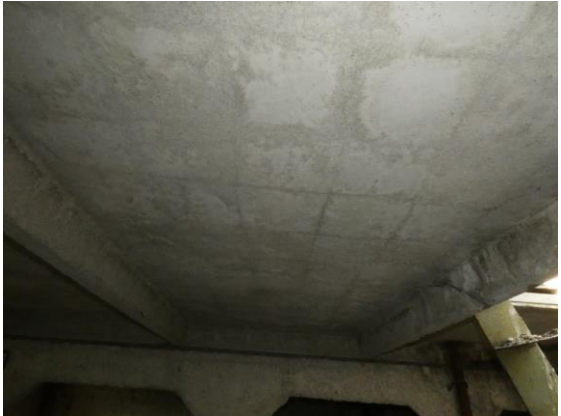
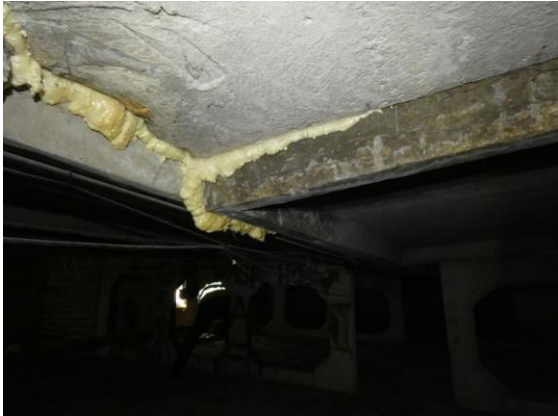
<p>4.6.71.att. Jumta klāja plātnēm neatbilstošs aizsargslānis, pielietots nekvalitatīvs būvizstrādājums</p>	<p>4.6.72.att. Veikta spraugu aizdare ar neatbilstošiem būvizstrādājumiem. Nepieciešams attīrīt spraugas un, visticamāk, veikt būvkonstrukciju pastiprināšanu, ja tiek konstatētas būtiskas deformācijas.</p>

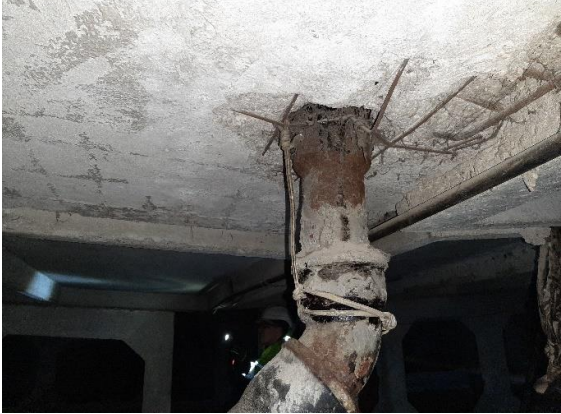
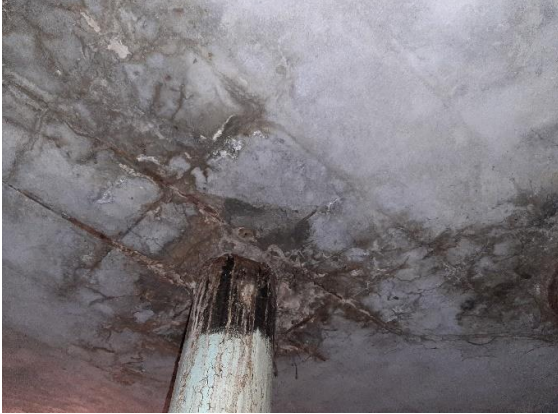
4.6.73.att. Neatbilstošs betona aizsargslānis, stiegoruma korozija

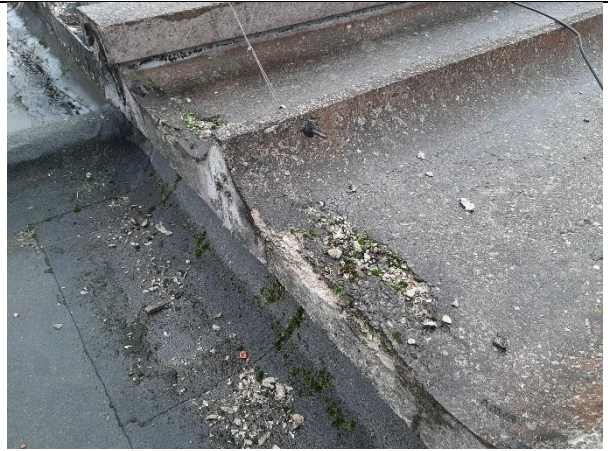
4.6.75.att. Mitruma un sala ietekmē bojāti jumta klāja elementi, atsegts un korodējis stiegorjums

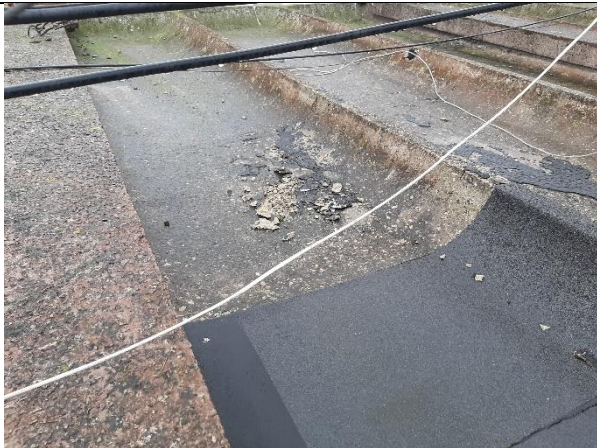
4.6.76.att. Mitruma un sala ietekmē bojāti jumta klāja elementi, atsegts un korodējis stiegorjums

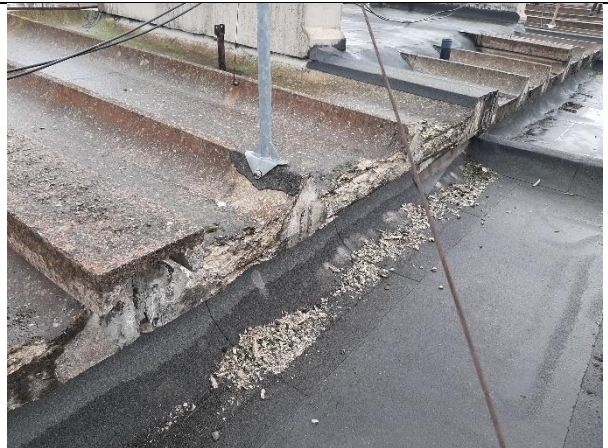
4.6.77.att. Mitruma un sala ietekmē bojāti jumta klāja elementi

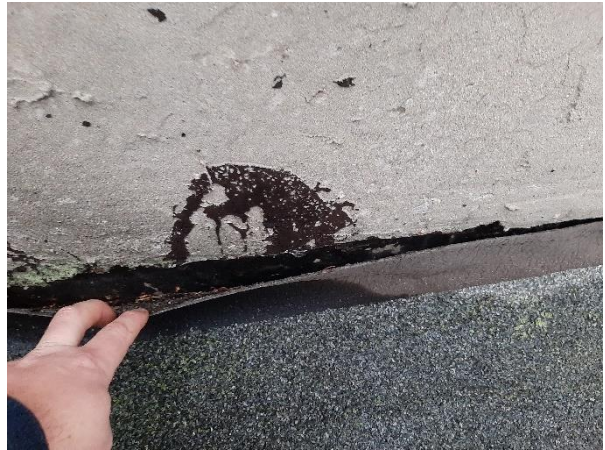
4.6.86. att. Jumta seguma uzlocījumiem nav ierīkotas piespiedējlīstes, iespējama mitruma nokļūšana aiz seguma
