# ZIŅOJUMS

Nr. 3-4.5.4/801267

## 602. SĒRIJAS DAUDZDZĪVOKĻU DZĪVOJAMO MĀJU KONSTRUKCIJU MEHĀNISKĀS STIPRĪBAS UN STABILITĀTES IZPĒTE

Atbilstoši Līguma Uzdevumiem, Inspecta veica ēku nesošo konstrukciju, t. sk. ārsienu starppaneļu šuvju, mezglu detalizētu izpēti un tehniskā stāvokļa novērtējumu, kā arī vertikālātes ģeodēziskos uzmērījumus.

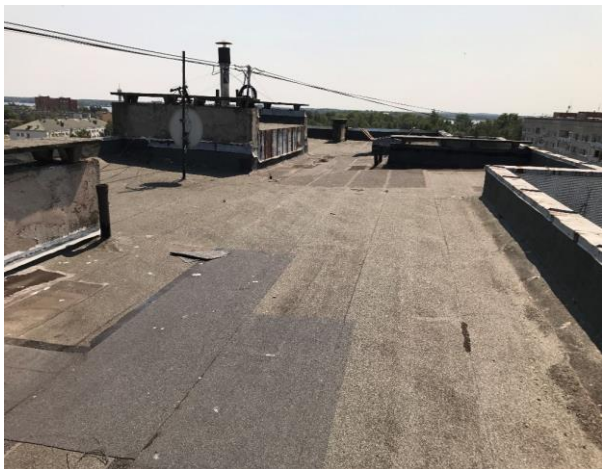
4.6.94.att. Parapetā nav nodrošināta pienācīga vēdināšana – mitri būvizstrādājumi.

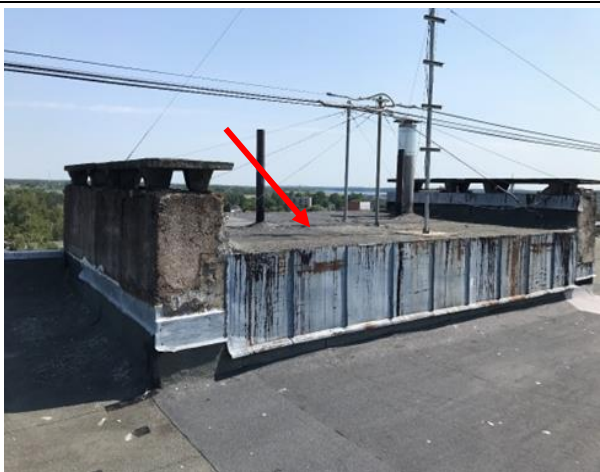
4.6.97.att. Bojāta jumta hidroizolācijas virskārta

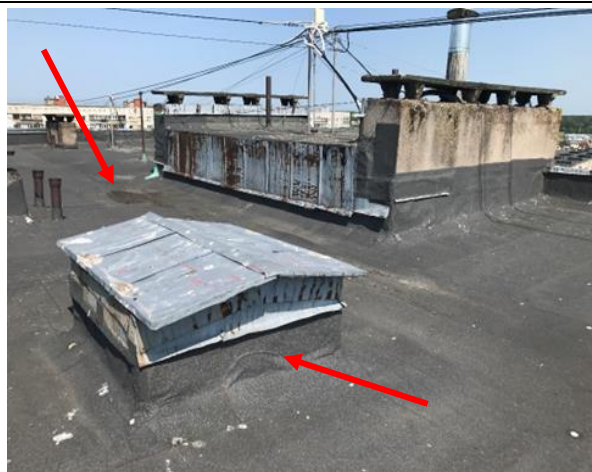
4.6.98.att. Nelīdzens kāpņu telpas izbūves jumta iesegums

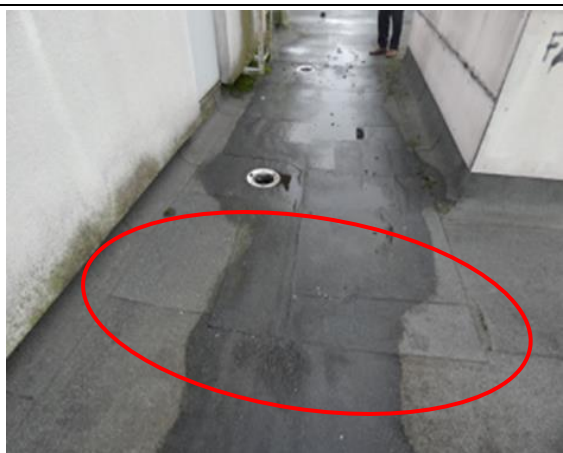
4.6.99.att.Bojāts iesegums. Nenovadīts lietus ūdens

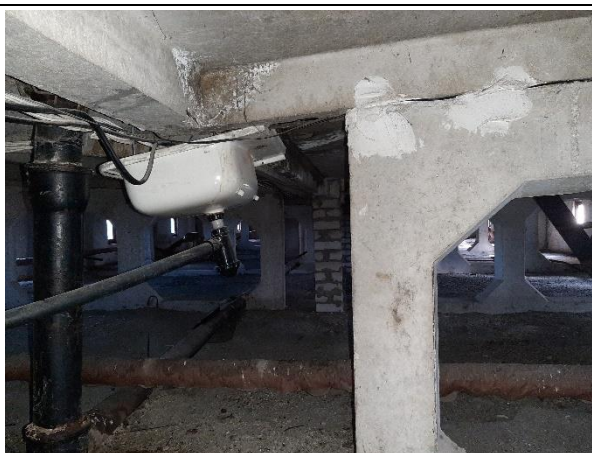
4.6.100.att. Nav ūdens savācēja aizsargrestes - iespējas piegružot iekšējās lietus ūdens novades sistēmu. Daudzviet satopami jumta ieseguma ielāpi.

Kopumā 602 sērijas ēkās lietus ūdens novadīšanas sistēmas pilda savu funkciju, bet jāveic uzturēšanas uzlabojumi, uzstādot piltuvju aizsargrestes un veicot ķeta notekcauruļu un veidgabalu nomaiņu pilnā apjomā.

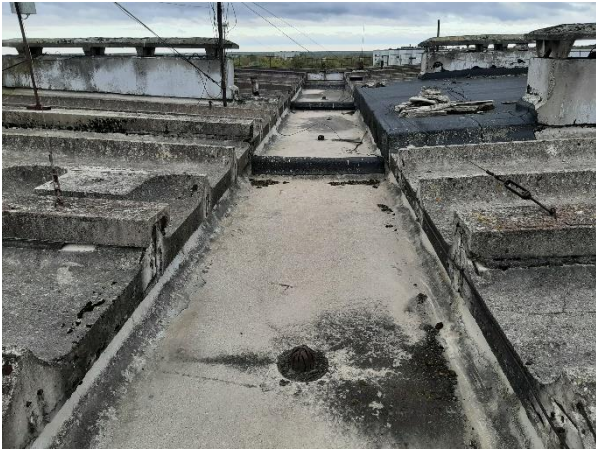
4.6.101. att. Nehermētisks jumta segums, izveidots pagaidu nokrišņu novadīšanas risinājums

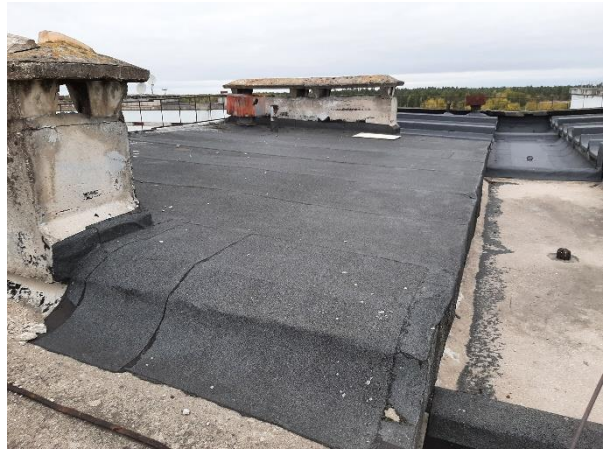
4.6.102.att. Sanesumi un apaugumi jumta tekņē

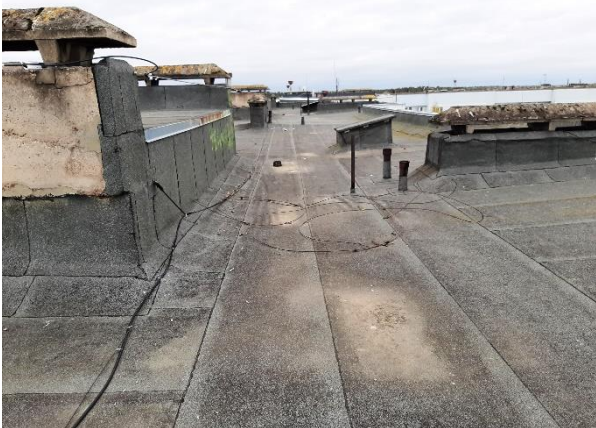
4.6.103.att. Lokāls jumta seguma remonts

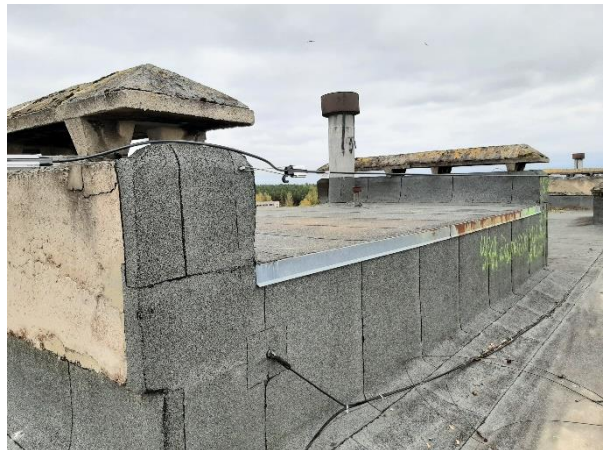
4.6.104. att. Jumta seguma iesēdumi

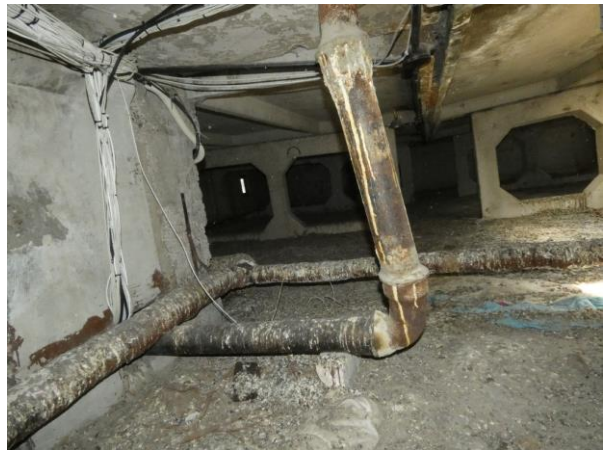
602 sērijas ēkām ar augstajiem bēniņiem (lodžijām), lietus ūdens novadīšanai no jumta, katrā dzelzsbetona tekne rūpnieciski ierīkoti atvērumi piltuvēm un savienoti ar lietus ūdens notekcaurulēm (guļvadiem) bēniņu telpā, ar to tālāko novadīšanu pa ēkas iekšējiem stāvvadiem. Viens stāvvads katrai sekcijai ir pieejams apkalpošanai katra starpstāva atkritumu vada telpā. Apsekošanas laikā konstatētas zudušas piltuves un aizsargvāki (att. 4.6.100., 4.6.102.), kā rezultātā var veidoties aizsērējums. Bēniņu telpā horizontāli izvietotas lietus ūdens notekcaurules (guļvads) bija izbūvētas no ķeta, bet ēkas ekspluatācijas laikā dažās ēkās ir nomainītas uz PVC caurulēm DN110 mm un veidgabaliem (att. 4.6.116., 4.6.117., 4.6.120., 4.6.122.). Ķeta veidgabali nav nomainīti un to tehniskais stāvoklis nerada pārliecību par savienojumu hermētiskumu, jo uz tiem novēroti notecējumi un to kalpošanas laiks 40 gadi ir beidzies (att. 4.6.117.).

4.6.117. att. Lietus ūdens novadīšanas sistēmas čuguna cauruļvadi bēniņos

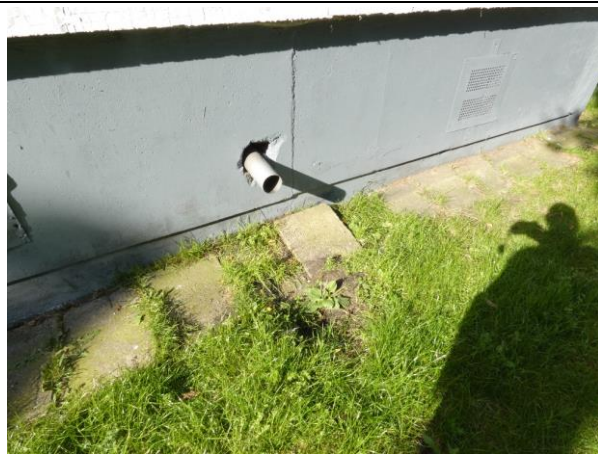
4.6.125. att. Lietus ūdens tiek novadīts gruntī ēkas tuvumā, bojājot aizsargapmali

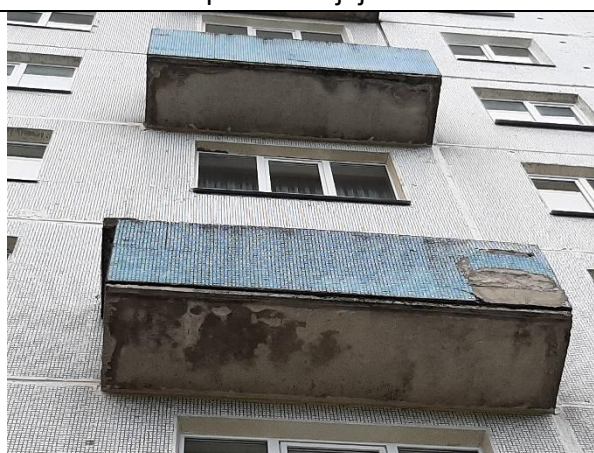
4.7.3.att. 4.7.4.att. Balkonu plātnes un ekrānu betona struktūra ir bojāta mitruma un sala iedarbībā, atsegts, korodējis stiegrojums.

Esošās konstrukcijas balkonu vietā iespējams izbūvēt franču tipa balkonus, kas ir ātrākais un lētākais risinājums, bet mainoties dzīvokļa platībai, jārēķinās ar dokumentu sakārtošanas procesu.

Pārbūves darbiem būvniecības ieceres dokumentācijas sastāvā jāizstrādā tehniskais un tehnoloģiskais risinājums, pirms būvdarbu uzsākšanas – darbu veikšanas projekts.

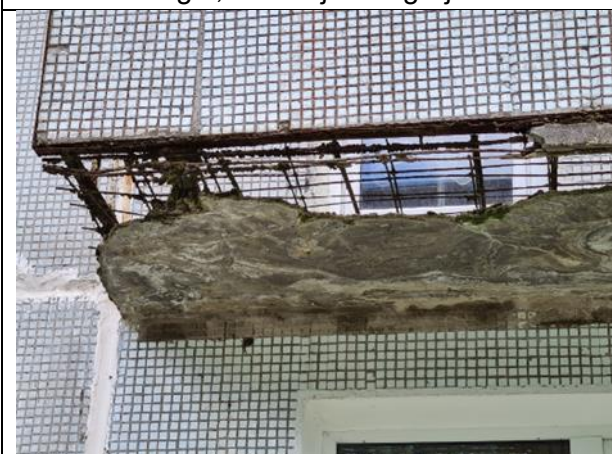
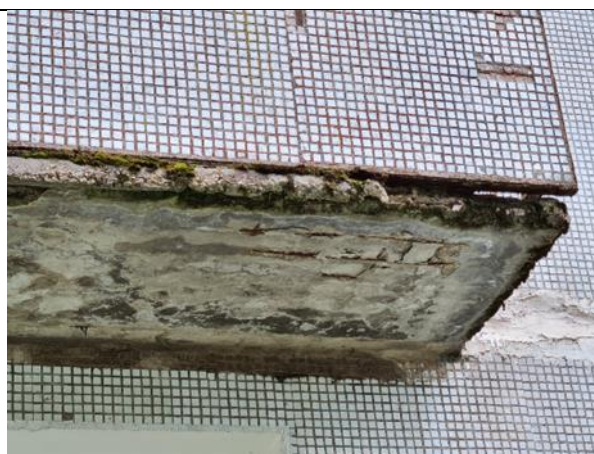
4.7.7. att., 4.7.8. att. Balkonu plātnes betona destrukcija, pilnībā bojāts stiebrojums. Ekrānu bojājumi.

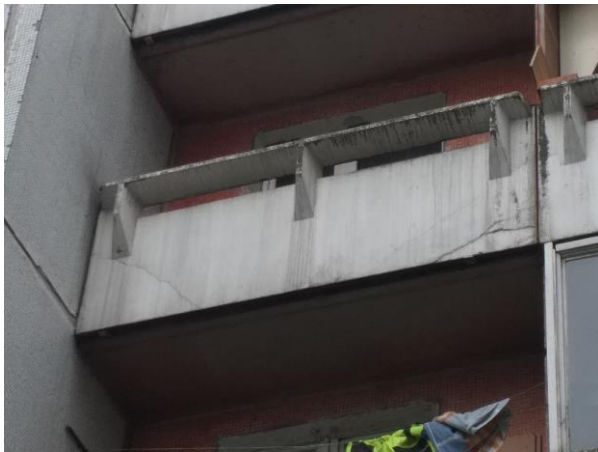
4.7.26.att. Lodžijas ekrāns ar plaisām

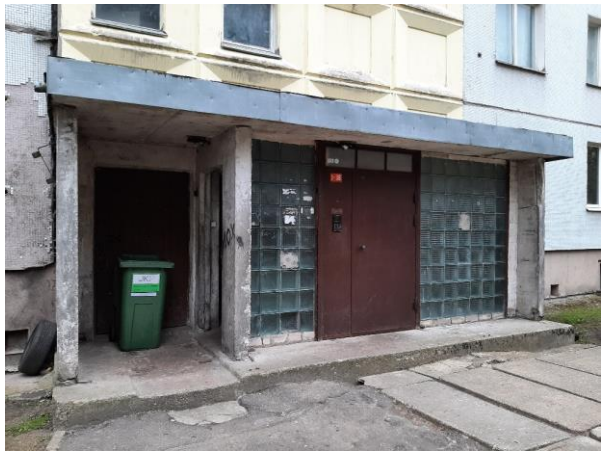
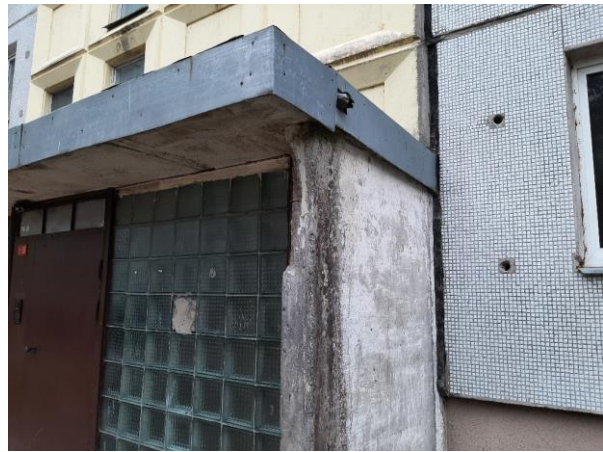
4.7.48.att. 4.7.49.att. Jumiņa dzelzsbetona plātnes betona struktūra un sienas paneļi ir bojāti mitruma un sala iedarbībā. Risinājums atbilst Projekta.

Nepieciešams veikt jumtiņu seguma attīrīšanu no apauguma, bojāto betona virsmu atjaunošanu, atsegta stiegrojuma aizdari ar remontjavu, kā arī metāla detaļu un elementu pretkorozijas apstrādi. Rekomendējams nodrošināt organizētu nokrišņu ūdens novadīšanu no jumtiņiem, ierīkojot ārējo sistēmu.

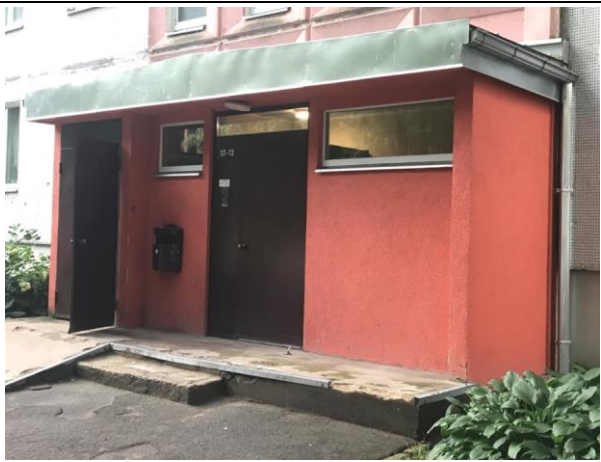
4.7.50.att. 4.7.51.att. No sekcijas ieejas mezgla jumiņa organizēta lietus ūdens novadīšana. Risinājumi neatbilst Projekta, ir veikta pārbūve.

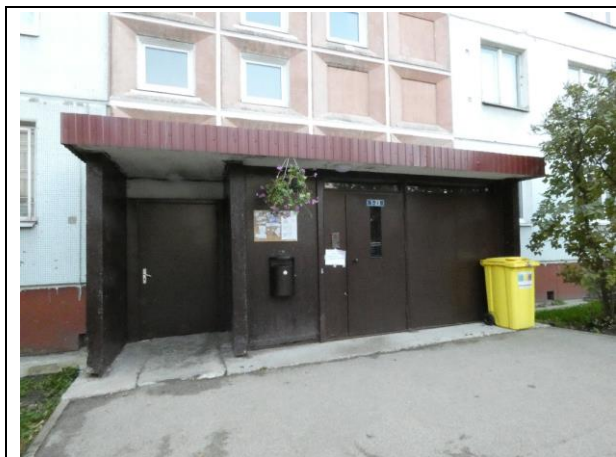
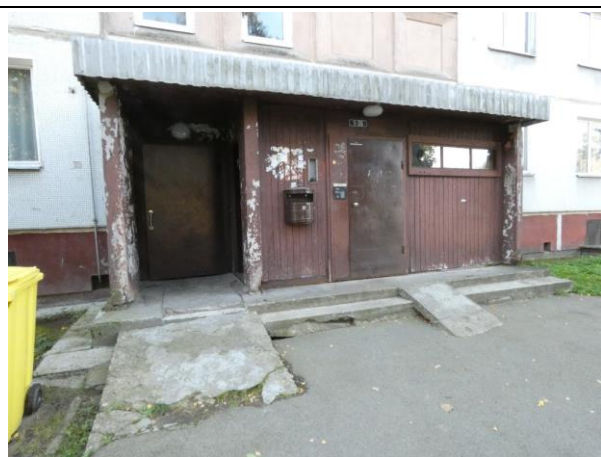
4.7.52.att. 4.7.53.att. ieejas mezgliem veikta pārbūve

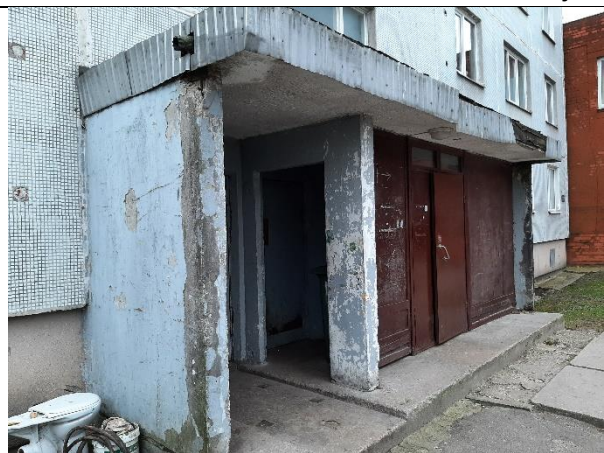
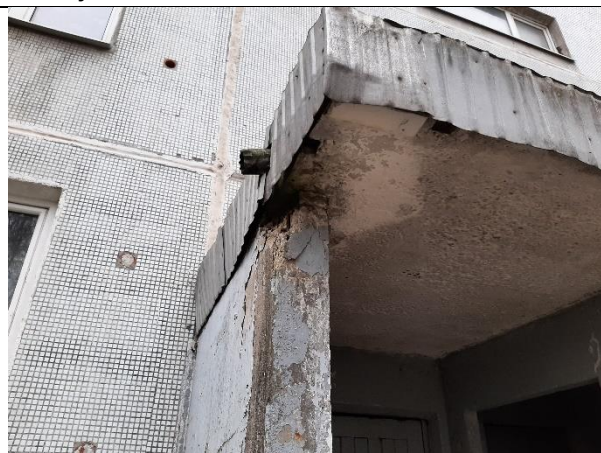
4.7.56.att. 4.7.57.att. Jumtiņa dzelzsbetona plātnes betona struktūra un sienas paneļi ir bojāti mitruma un sala iedarbībā, atsegts, korodējis stiebrojums.

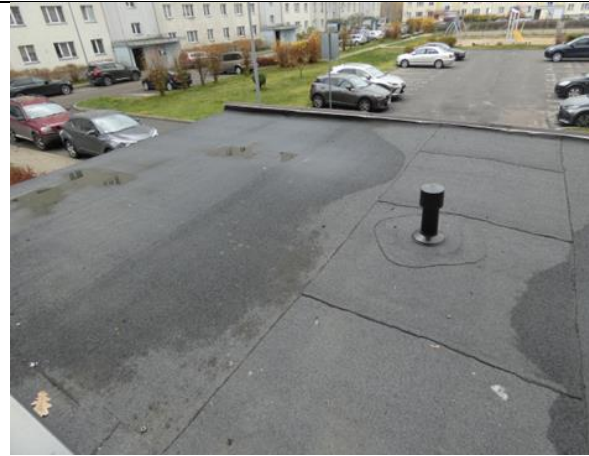
4.7.59.att. Lieveņa jumtiņa iesegums atbilstošs funkcijai, bet ar nepietiekamu kritumu

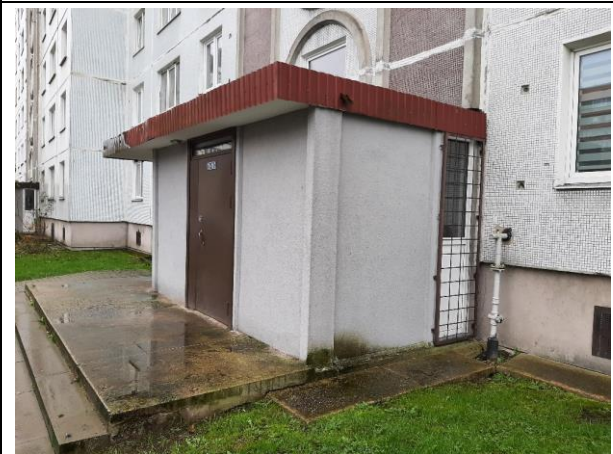
4.7.60.att. Nokrišņi no jumtiņa novadīti uz sienām un ieejas mezgla apmales, veidojot apaugumu

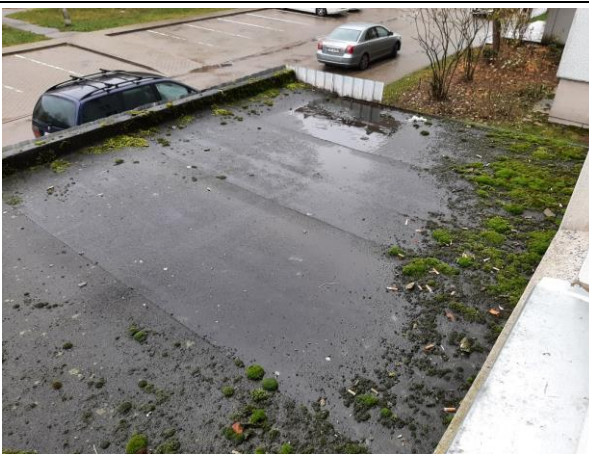
4.7.61.att. Ieejas mezgla jumtiņš ar apaugumu un sanesumiem

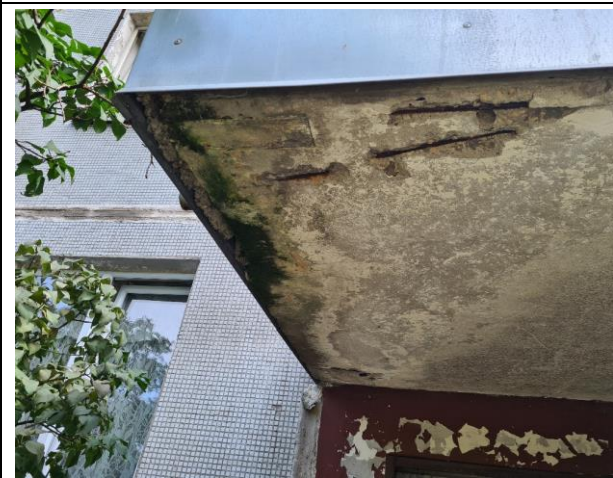
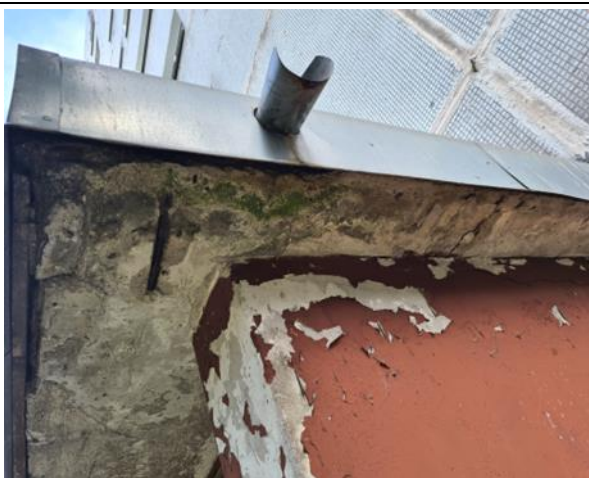
Apsekošanā konstatētas Projektam neatbilstošs - lielāku jumta plātņu pielietojums (4.7.72., 4.7.74.att.), ar visticamāk, būvniecības laikā ierīkotiem balstiem no metāla caurulēm, kurām vērojamas korozijas pazīmes. Plātnēm vērojams atsegts korodējis stiegrojums (4.7.63., 4.7.62.att.) vai apšuvums.

<p>4.7.62.att. Jumtiņa plātnes stiegrojums atsegts</p>	<p>4.7.63.att. Pēc jumtiņa bojājumu izveidošanās organizēta lietus ūdens novade no jumtiņa, bet mājas ekspluatācijas laikā radušies defekti nav novērsti. Pastāv joprojām traumu bīstamība - betona atlūzu atdalīšanās un krišana no augstuma.</p>

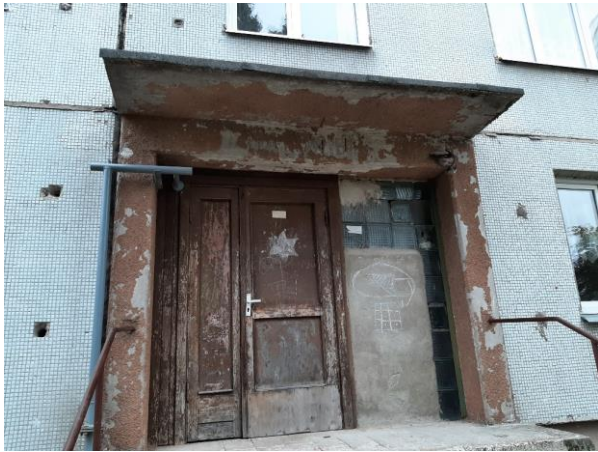
4.7.68.att. Mitruma ietekmē bojāta jumta plātne

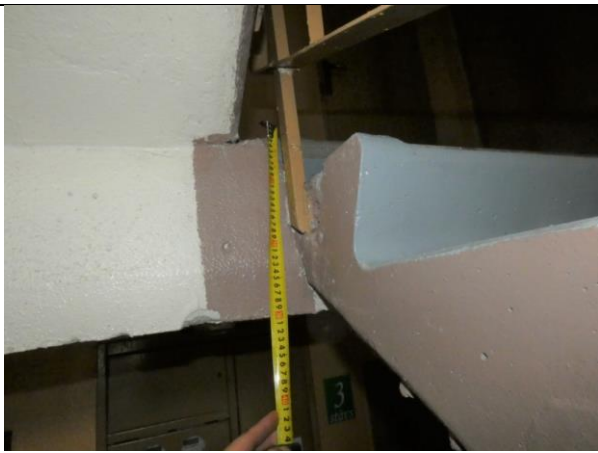
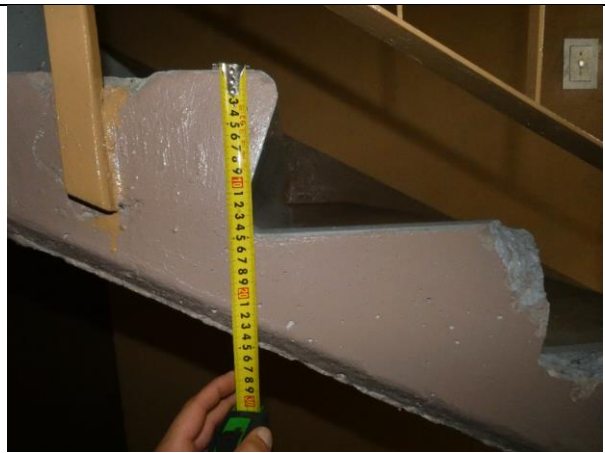
4.8.3.att. 4.8.4.att. Kāpņu laukums un laidums atbilst Projektam. Balsta vieta bez deformācijām.

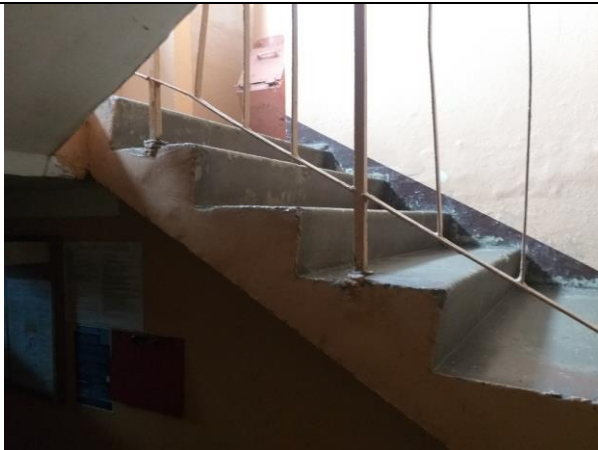
4.8.5.att. Metāla margu bojājumi

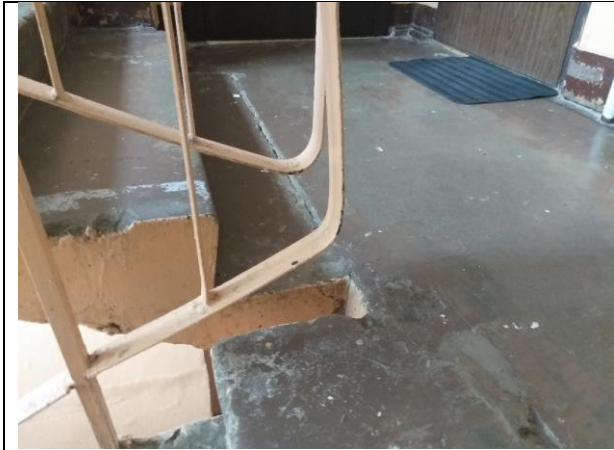
4.8.7.att. Kāpņu laukums, bez bojājumiem

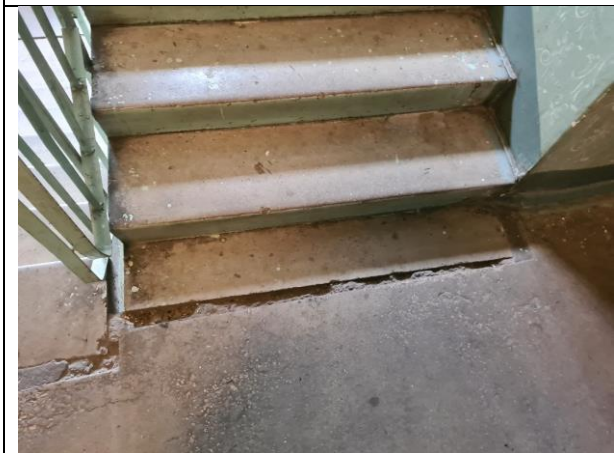
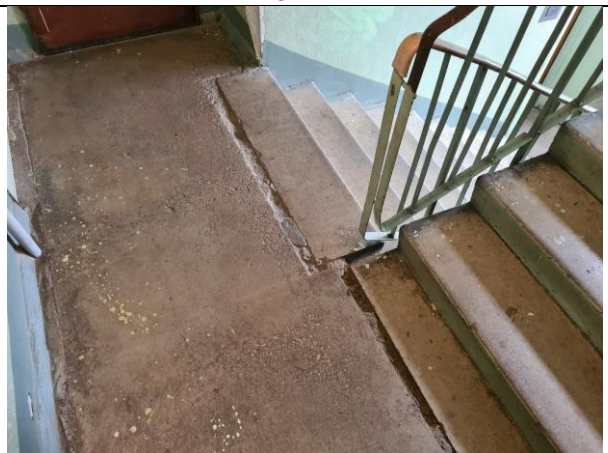
4.8.9.att. 4.8.10.att. Kāpņu laukumam pieslēguma vietā javas izdrupumi kas rada kritiena risku

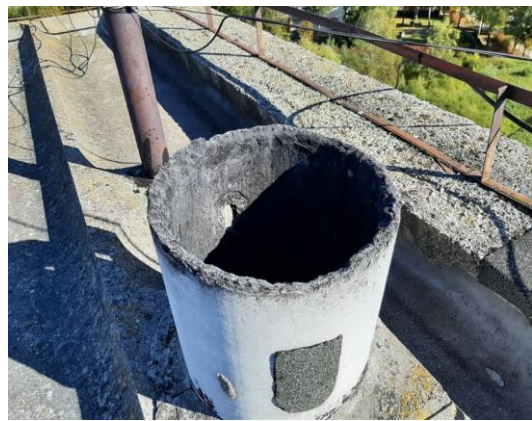
Pamatā visās apsekotās ēkās novērotas atkritumu vada ventilācijas izvada pieslēguma pie jumta plātnes, nehermētiskuma pazīmēs, kas būtiski pasliktina jumta plātnes tehnisko stāvokli (9.3.4.att.). Konstatētas tādas neatbilstības, kā atkritumu vada ventilācijas izvadi virs jumta ar korozijas bojājumiem un bez nosegumtiņiem (att. 4.9.4.), nokrišņiem veicinot caurules destruktiju.

4.9.4. att. Atkritumu vada ventilācijas izvads bez nosegmentiņa

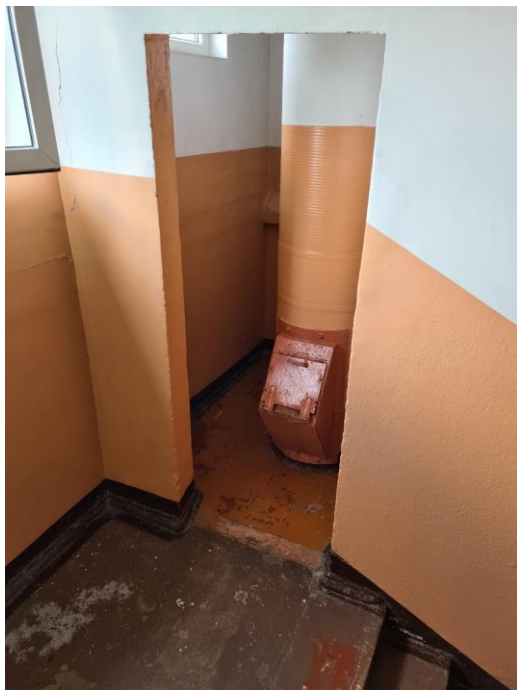
4.9.5. att. Atkritumu vada bez jumtiņa

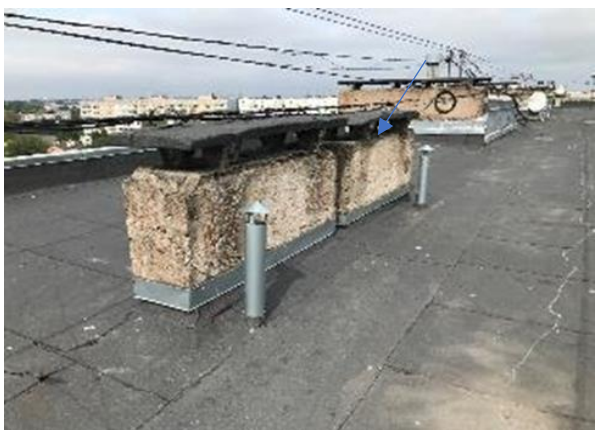
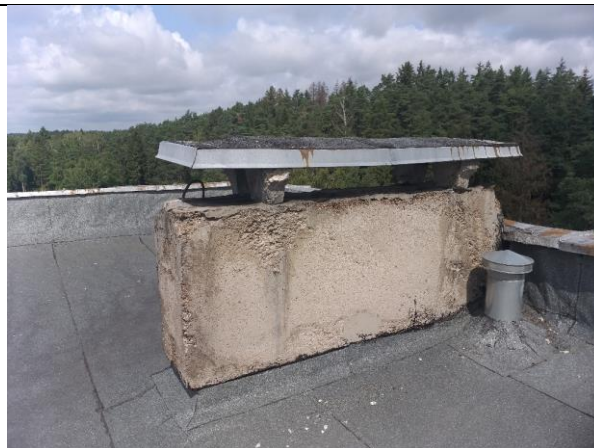
Jumta daļā atmosfēras nokrišņu ietekmē keramzītbetona bloku apdare lielāko tiesu bojāta un lokālās vietās redzama atsegta keramzītbetona struktūra (att. 4.10.2., 4.10.6.). Projektā bēniņu telpā ventilācijas blokiem (paneļiem) paredzēta siltumizolācijas kārtas ierīkošana no 100 biezas fibrolīta kārtas, tomēr nevienā no apsekojamām ēkām tā netika konstatēta. Pēdējo Projektu variantos ventilācijas bloki sekciju galos bēniņos tika aizvietoti ar keramzītbetona ventilācijas kārbām un dēļu ventilācijas šahtām, bet jumta daļā – uz dzelzsbetona elementiem.

4.10.1.att., 4.10.2. att. Keramzītbetona vēntilācijas bloks ar strukturāliem bojājumiem un deformētiem naselementiem.

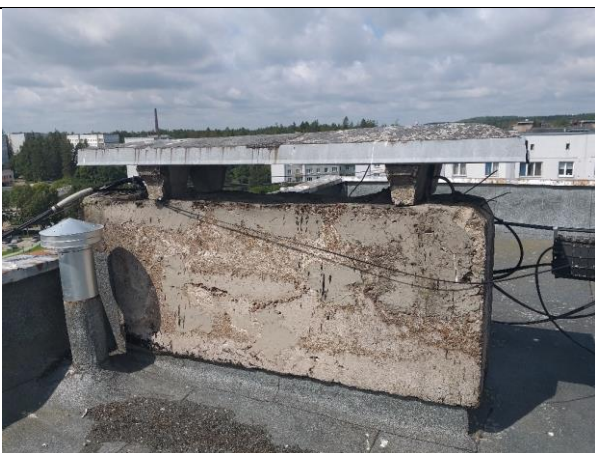
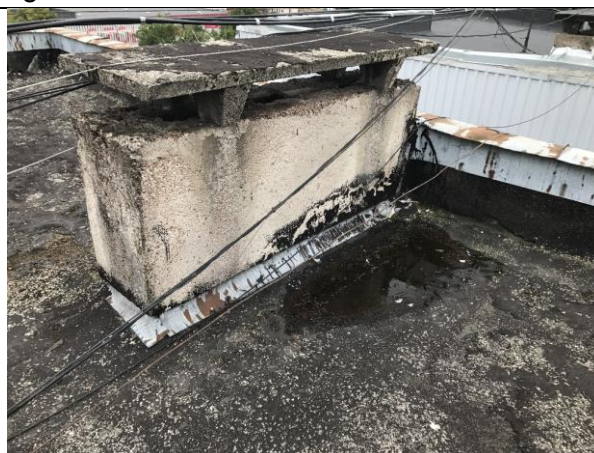
4.10.3.att. 4.10.4. att. Vēntilācijas keramzītbetona bloki ar bojājumiem mitruma un sala ietekmē. Skārda nosedzošie elementi daļēji zuduši un korodējuši.

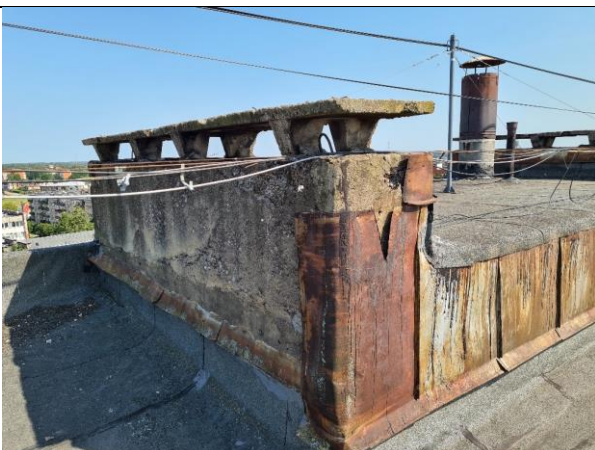
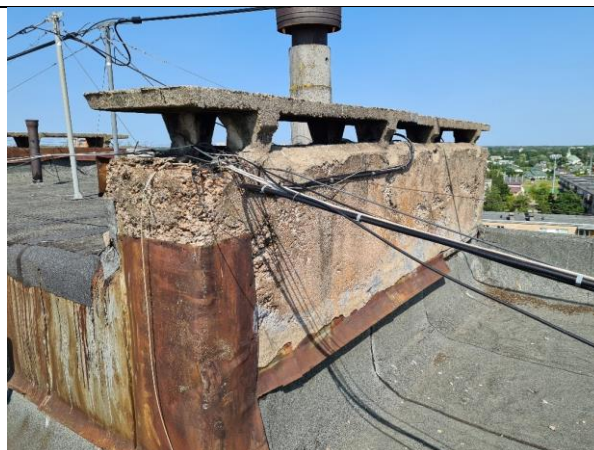
4.10.5. att. 4.10.6. att. Vēntilācijas keramzītbetona bloki ar bojājumiem mitruma un sala ietekmē. Skārda nosedzošie elementi daļēji zuduši un korodējuši.

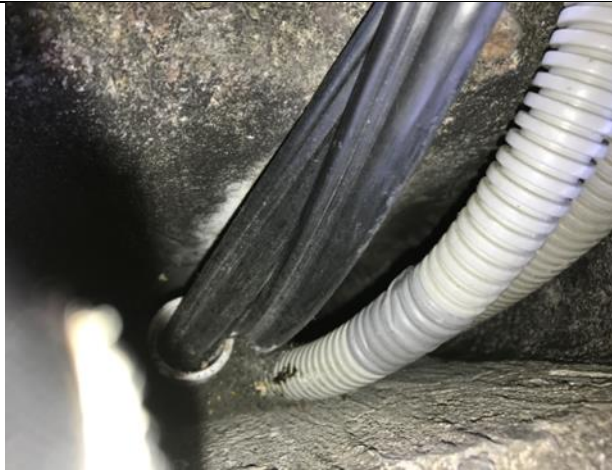
4.10.7.att. Nav atļauts ar vājstrāvas kabeļiem aizņemt vēdkanālu telpu

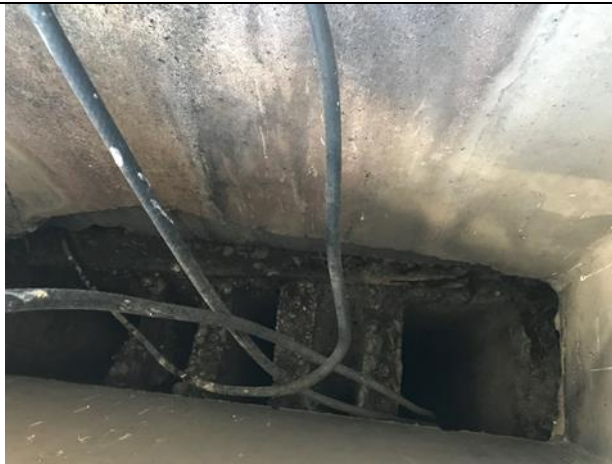
4.10.9.att. Vājstrāvu kabeļu instalācija caur vēdkanāliem nav atļauta

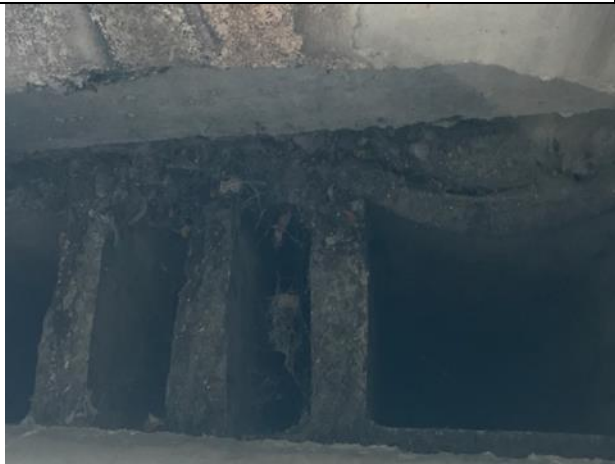
4.10.10.att. Vēdkanāli netiek tīrīti

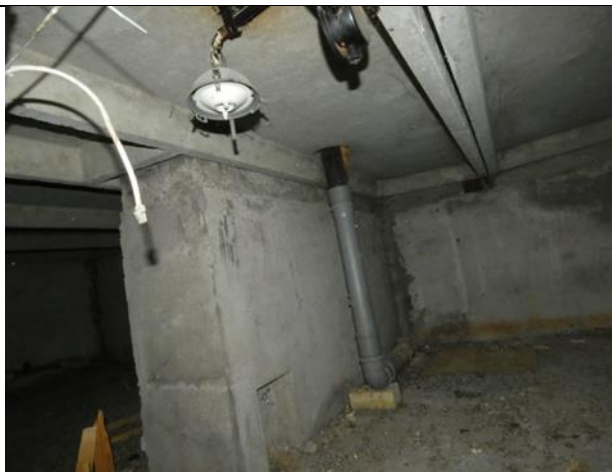
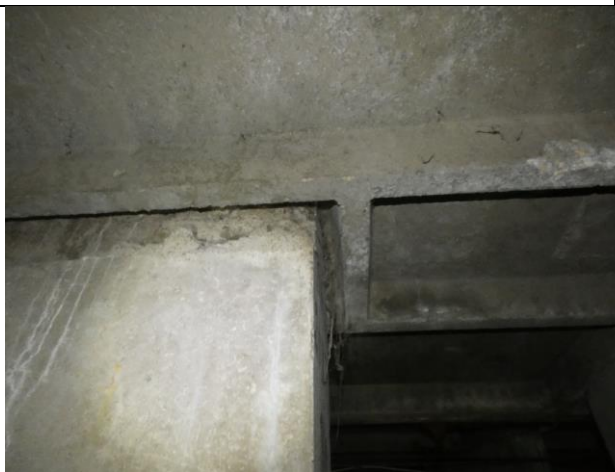
4.10.11.att. 4.10.12.att. Ventilācijas bloks bēniņos.

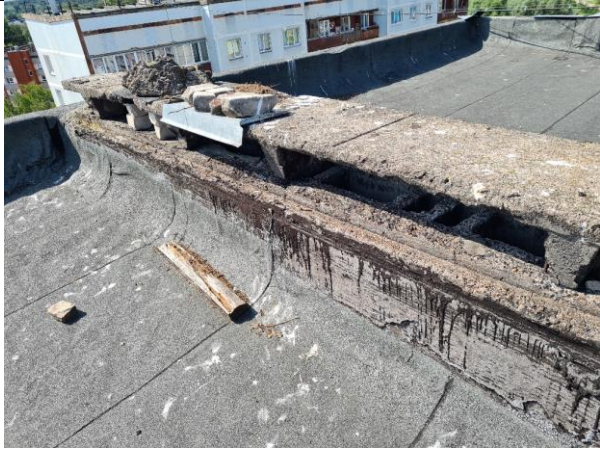
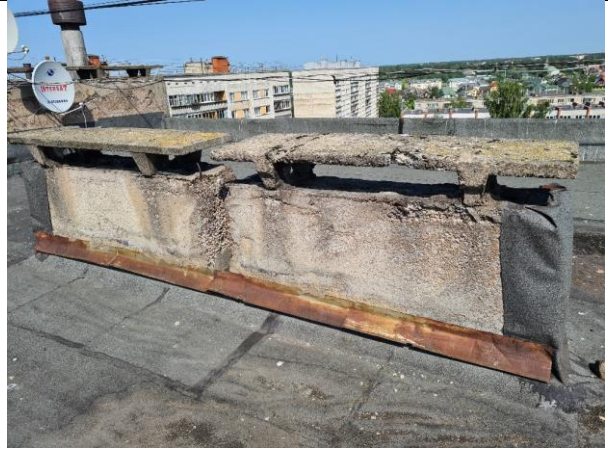
4.10.13. att. 4.10.14. att. Ventilācijas keramzītbetona bloki ar bojājumiem mitruma un sala ietekmē

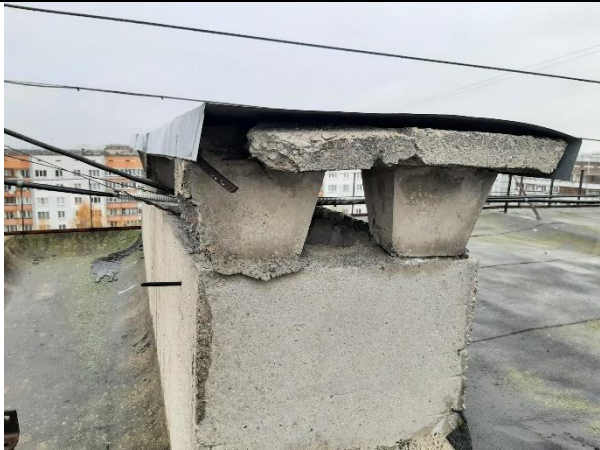
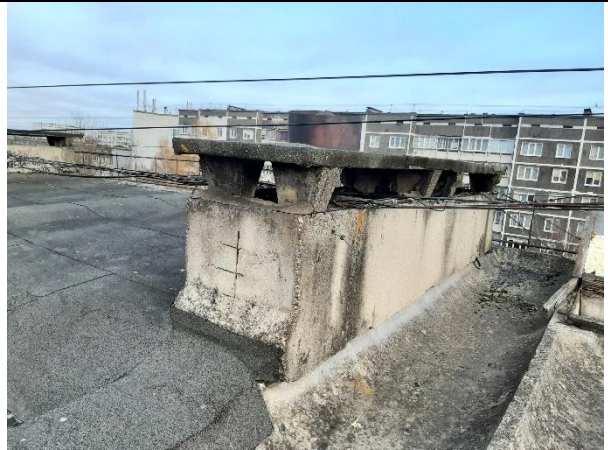
4.10.15. att. 4.10.6. att. Ventilācijas keramzītbetona bloki ar maznozīmīgiem bojājumiem mitruma un sala ietekmē, atsegs un korodējis stiegrojums

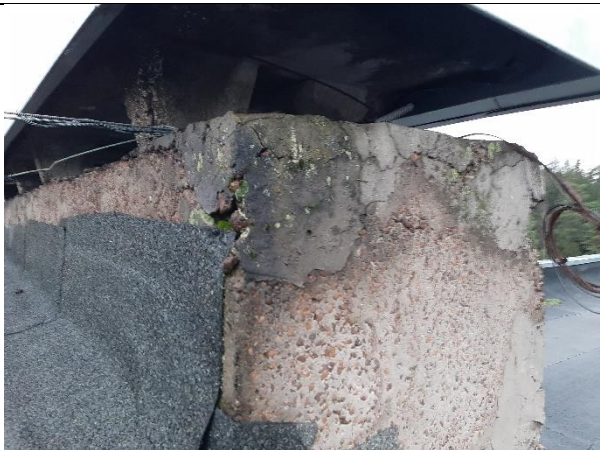
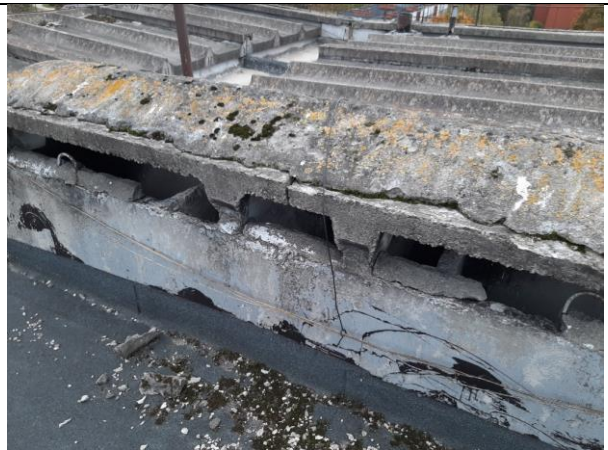
4.10.17. att. 4.10.18. att. Ventilācijas keramzītbetona bloki ar bojājumiem mitruma un sala ietekmē
