ZIŅOJUMS

Nr. 3-4.5.4/801007

**467A SĒRIJAS DAUDZDZĪVOKĻU DZĪVOJAMO ĒKU
KONSTRUKCIJU MEHĀNISKĀS STIPRĪBAS
UN STABILITĀTES IZPĒTE
UN TIPVEIDA RISINĀJUMU SAGATAVOŠANA**

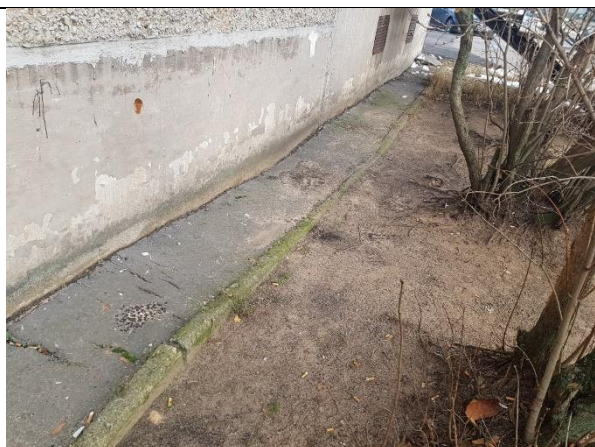
4.1.5. attēls. Ēkas aizsargapmale ar iesēdumiem un apaugumu

Ēku uzturēšanas ietvaros nepieciešams novērst aizsargapmaļu bojājumus vai ierīkot tās no jauna, izslēdzot virsūdeņu iepļūšanu vai infiltrāciju pagrabā, nodrošinot nokrišņu ūdens novadīšanu no ēkas ārsienām.

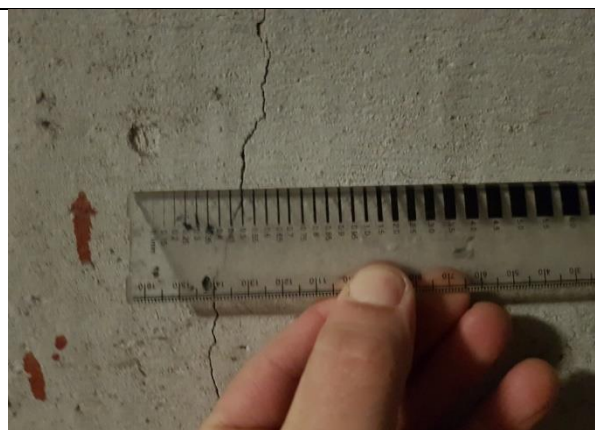
4.2.8. attēls. Nebūtiska plaisa nesošās sienas panelī ЭП2, atvērums 0,5 mm (pagraba telpas)

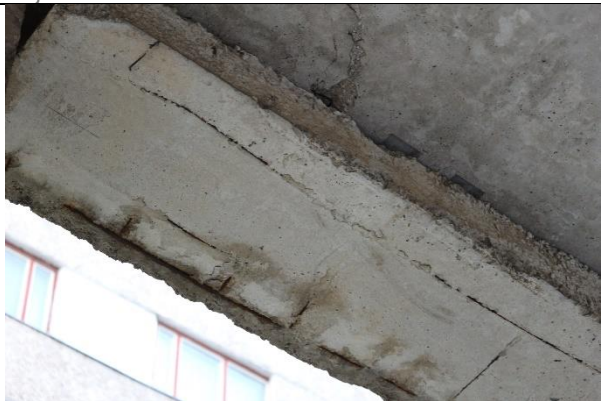
- sijas (sienas) BS stiegrojuma atsegumi un korozija tehniskajā stāvā, apdares bojājumi, izdrupumi un metāla ieliekamo detaļu korozija balsta vietā pie kolonnas, betona nošķēlumi un mitruma infiltrācijas pazīmes (att. no 4.3.2. līdz 4.3.8.);
- dzelzsbetona kolonnu apdares bojājumi (att. 4.3.9.);
- metāla ieliekamo detaļu metinājuma vietas bez betona aizsargkārtas vai ar nekvalitatīvu apdari, ar maznozīmīgu koroziju (att. 4.3.10.)

4.3.6.att. Sijas apakšējā plaukta stiegrojuma aizsargslāņa izdrupumi un stiegrojuma atsegumi

Turpmākās ēkas ekspluatācijas laikā nepieciešams veikt kolonnu un siju (sienu) atsegto ieliekamo detaļu un stiegrojuma attīrīšanu no korozijas, aizsardzību un betona struktūras atjaunošanu.

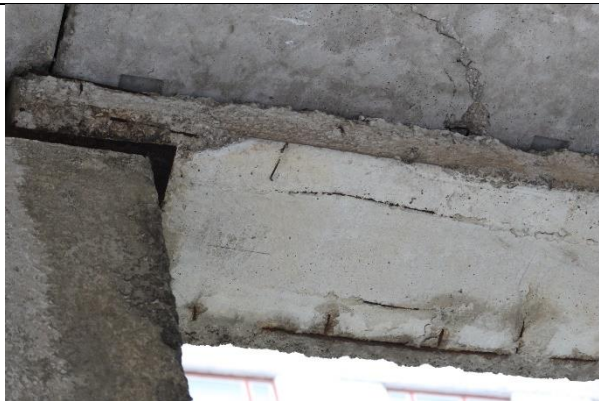
4.3.7.att. Sijas apakšējā plaukta stiegrojuma aizsargslāņa izdrupumi un stiegrojuma atsegumi

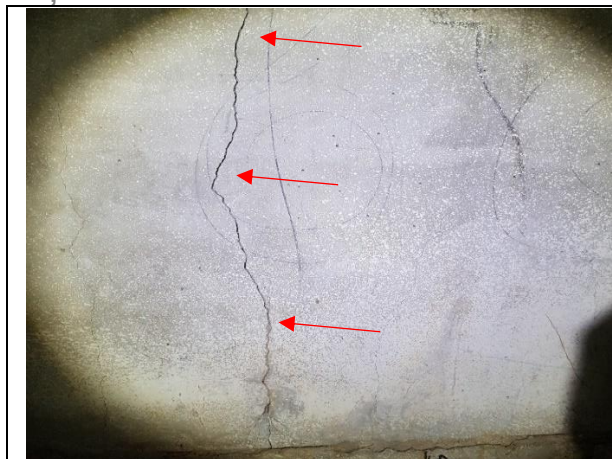
4.4.8. attēls. Plaisa fasādes cokola panelī (marka ЦHC) ar atvērumu 3-4 mm. Vīlipa iela 8, Rīga.

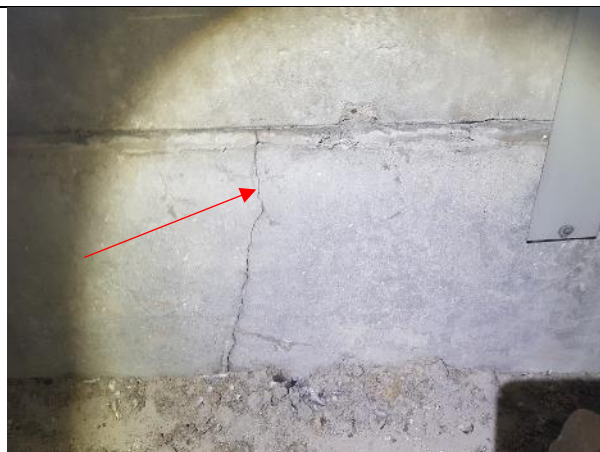
4.4.11. attēls. Vertikāla plaisa ārsienas panelī (marka HC) ar atvērumu 0.7 mm,

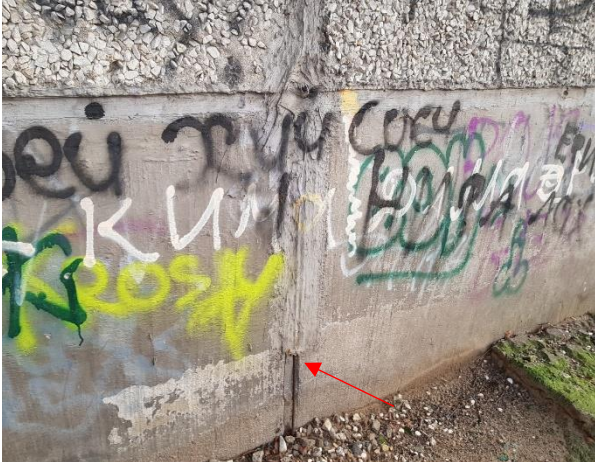
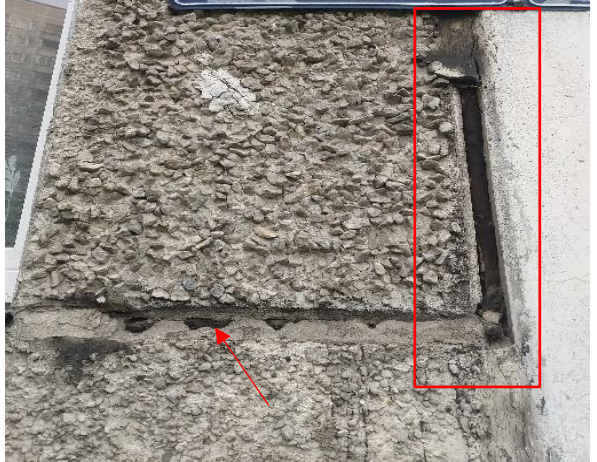
<p>4.5.1. attēls. Cokola starppaneļu šuvju lokāli bojājumi</p>	<p>4.5.2.att. Bojāts starppaneļu šuves aizpildījums – bojāta cementa javas virskārta</p>

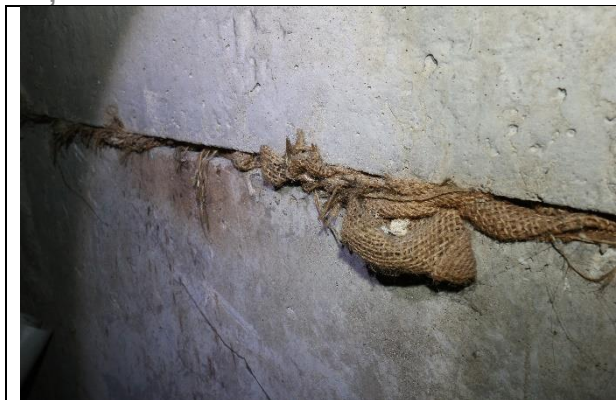
4.5.3.att. Saduršuve tehniskajā stāvā vietām aizpildīta ar maisaudumu.

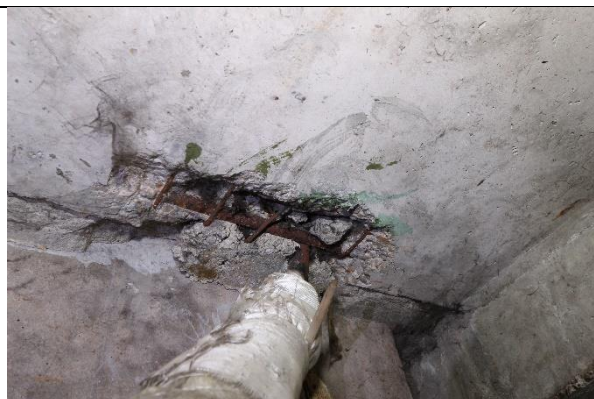
4.6.6.att. Inženiersistēmu šķērsojuma vieta pagrabā - atsegts un korodējis tērauda stieģrojums. Dzērvju iela 10, Rīga.

Ēkas turpmākās ekspluatācijas laikā rekomendējams attīrīt atsegto, korodējušo stiegrojumu, veikt stiegrojuma pretkorozijas apstrādi, atjaunot stiegrojuma aizsargslāni un nodrupušās pārseguma paneļu malas ar remontjavu. Pagraba pārsegumu vietās, kur ir konstatētas plaisas (4.6.5.att.), ieteicams veikt 2 gadu ilgu monitoringu.

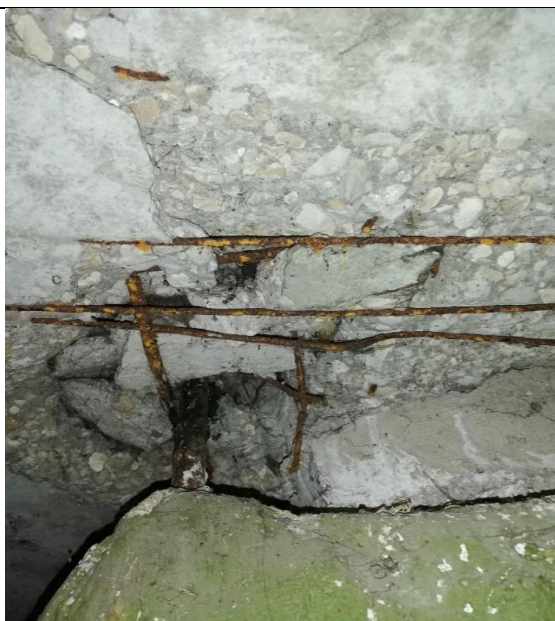
<p>4.6.7.att. Pagraba dzelzsbetona pārsegumam atkailināts un korodējis tērauda stiegrojums. Maskavas iela 247, Rīga</p>	<p>4.6.8.att. Pagraba pārsegumā komunikāciju šķērsojumu vietā nehermētisks atvērums un korodējis atkailināts tērauda stiegrojums. Maskavas iela 247, Rīga</p>

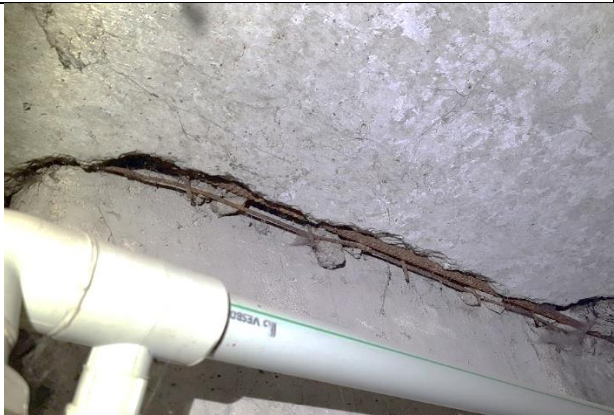
<p>4.6.9. attēls. Nodrupušas pagraba pārseguma paneļa malas un atsegts, korodējis stiegrojums. Vīlpa iela 8, Rīga.</p>	<p>4.6.10.att. Tehniskā stāva pārsegumā plaisa (visdrīzāk, radusies transportēšanas vai montāžas laikā). Lubānas ielā 16, Rīgā.</p>

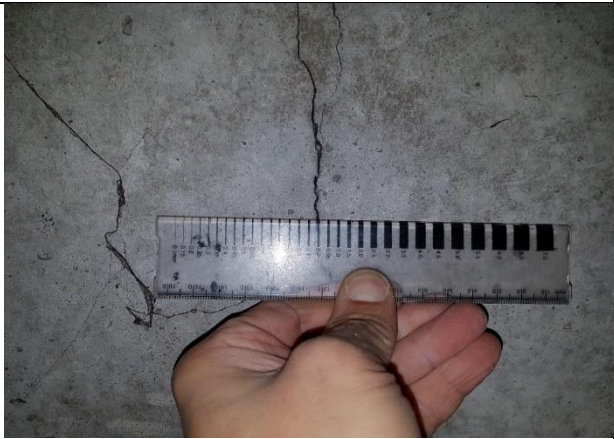
<p>4.6.11. attēls. Plaisas atvērums 0,9 mm. Salacas ielā 17, Rīgā.</p>	<p>4.6.12.attēls. Atsegts, korodējis stiegrojums (pārseguma paneļa nepietiekamas betona aizsargkārtas – ražošanas defekts), pagraba pārsegums. Vīlpa iela 8, Rīga.</p>

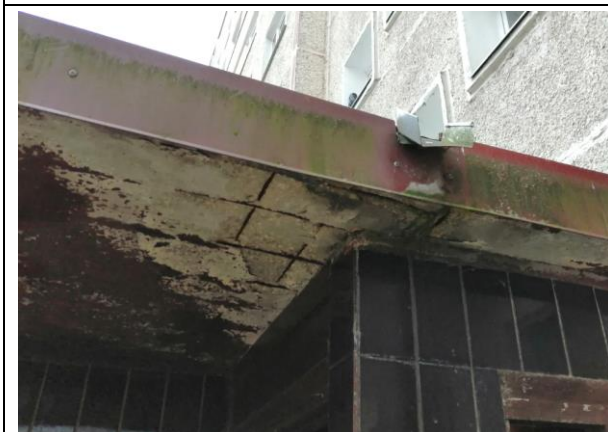
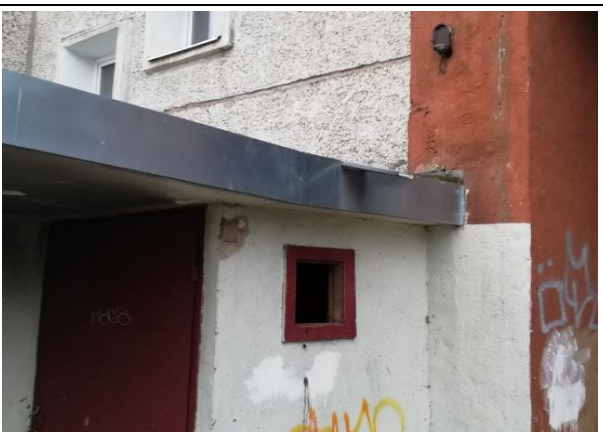
4.9.18., 4.9.18a.att. Projekta risinājumam līdzīgi ierīkota tekne, nekvalitatīvs izpildījums.

Nepieciešams veikt jumtiņa seguma attīrīšanu no apauguma, noteksisēmas ierīkošanu, bojāto betona virsmu remontu, atsegtā stiegrojuma un metāla detaļu pretkorozijas apstrādi un aizdari ar remontjavu.

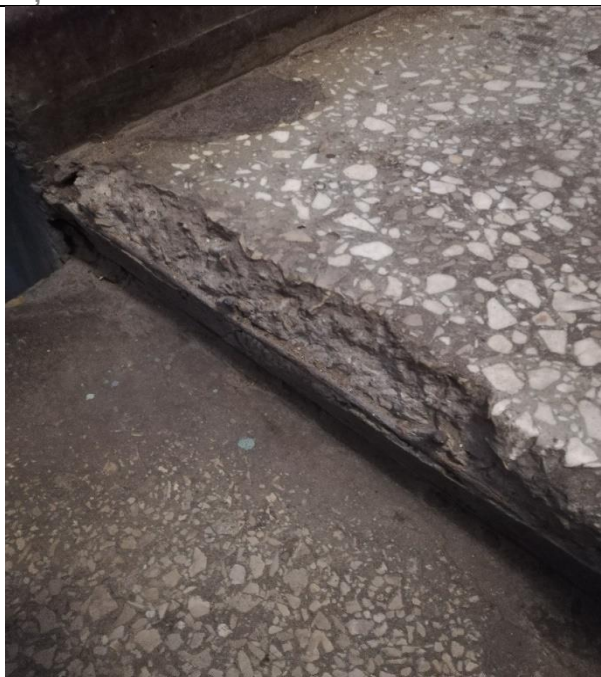
4.10.6.att. Lokāli pakāpienu izdrupumi.
Salacas iela 17.

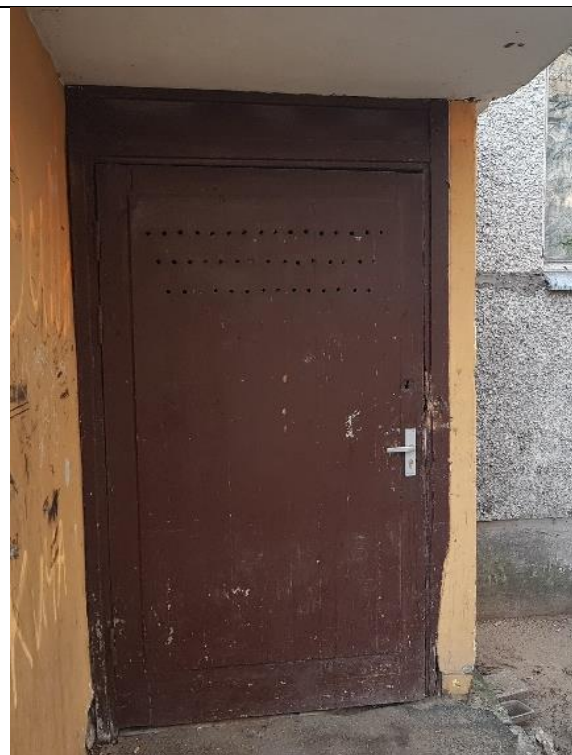
4.13.4.att. Nolietotas koka ārdurvis atkritumu konteinerā telpā.

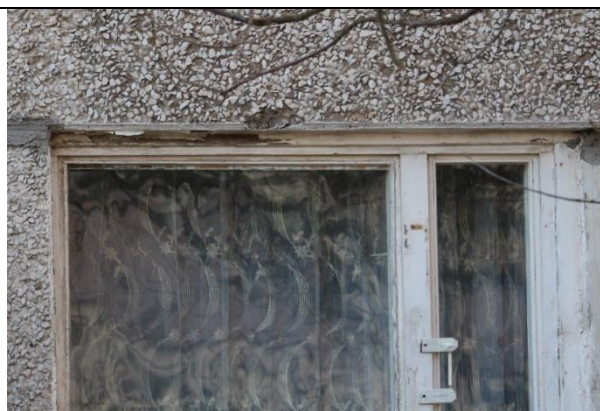
467A sērijas apsekoto Ēku dzīvokļos ir uzstādīti koka rāmja konstrukcijas logi, kas ēkas ekspluatācijas laikā daļēji ir nomainīti uz stikla pakešu logiem PVC rāmjos (att. 4.13.7., 4.13.8.). Kāpņu telpās saglabājušies gan būvdarbu laikā ierīkotie koka rāmju logi (att. 4.13.9.), gan veikta arī to nomainīšana. Koka rāmju konstrukciju logiem ir konstatēta aizsargkrāsojuma atslāņošanās (att. 4.13.10.).

4.13.10. attēls. Koka logi dzīvokļos

Logu stiklojuma vai logu vērtnu bojājumi vizuāli netika konstatēti, logu tehniskais stāvoklis ir vērtējams kā apmierinošs. Vietās, kur atsegtas montāžas putas, ir ieteicams pabeigt logu ailu ārējo apdari, nosedzot putas ar javu, kā arī ieteicams nomainīt vecos koka rāmju logus pret logiem ar augstākiem energoefektivitātes rādītājiem.

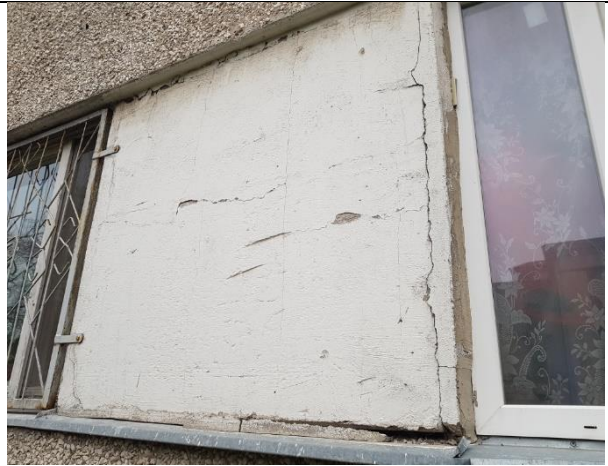
4.13.25.att. Bojāts gāzbetona panelis – plaisu tīkls, izdrupumi, malu defekti

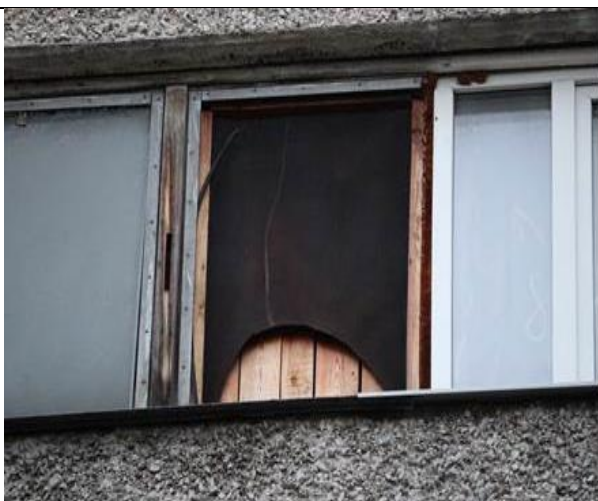
4.13.27. attēls. Ar stemolītu nosegtas ailas, bojāta stemolīta apdare. Salacas iela 17, Rīga.

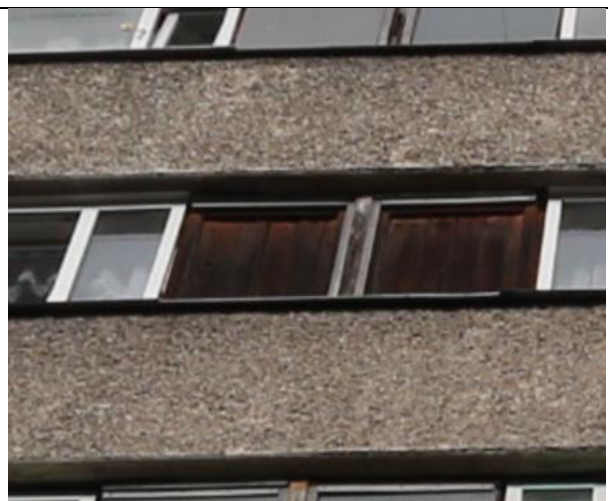
4.13.28.att. Zudusi stemolīta apdare. Salacas iela 17, Rīga.

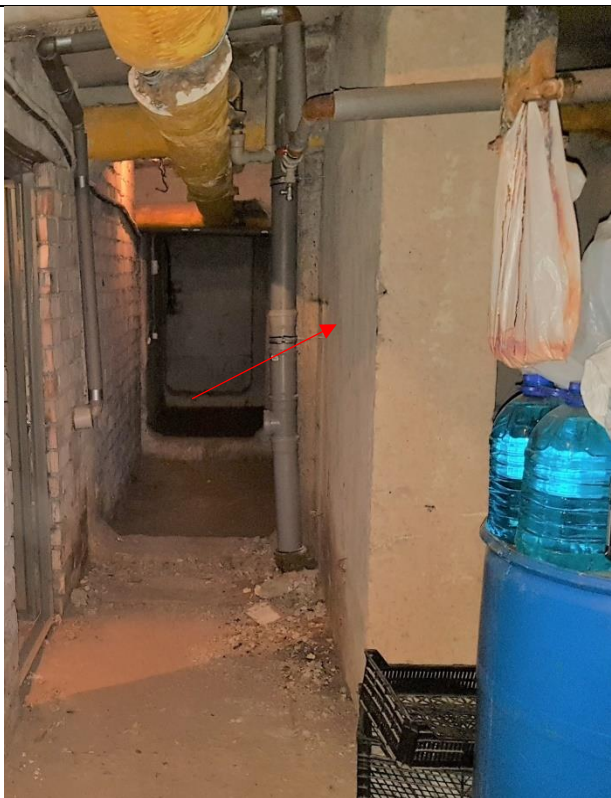
Ēkā **dabīgā vēdināšana** – nosūce no virtuvēm un sanitārajiem mezgliem tiek nodrošināta pa gatavelementu vēdināšanas blokiem, kuros ierīkoti vēdkanāli (Projektā - vēdināšanas bloki B51 320 mm biezumā). Sienu vēdināšanas bloki izgatavoti horizontālajās formās, tie ir pašnesošie, materiāls – smagais betons. Kanālu izvietojums – slīpais.

4.16.5. attēls. Vēdināšanas bloki B51 320 mm biezumā (pagraba telpa)
