ZIŅOJUMA NR. 3-4.5.4/801007

11. PIELIKUMS

**ĀRSIENU PANEĻU VERTIKĀLO UN HORIZONTĀLO
ŠUVJU TEHNISKĀ STĀVOKĻA NOVĒRTĒJUMS
UN PĀRSEGUMU PLĀTŅU
UN NESOŠO ŠĶĒRSSIENU PĀRBAUDE**

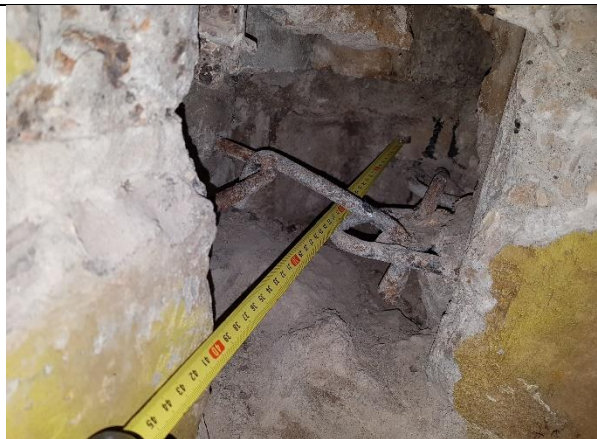
<p>1.1.3.att. Pretkorozijas aizsargslānis saglabājies daļēji</p>	<p>1.1.4.att. Atsegums A1</p>

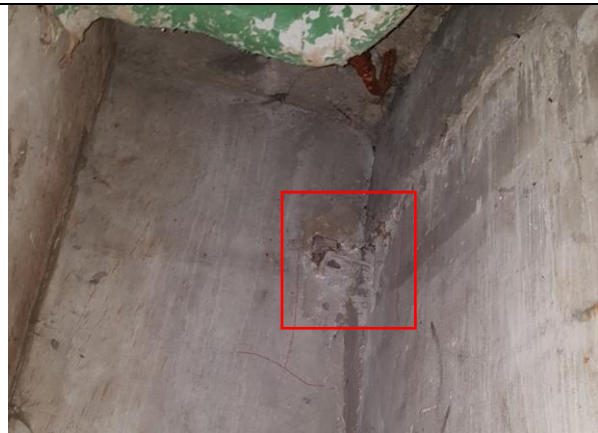
1.5.1.att. Atsegums A5 pagraba stāva atzīmē -0,75 m (pagraba grīdas līmenis -2,5 m).

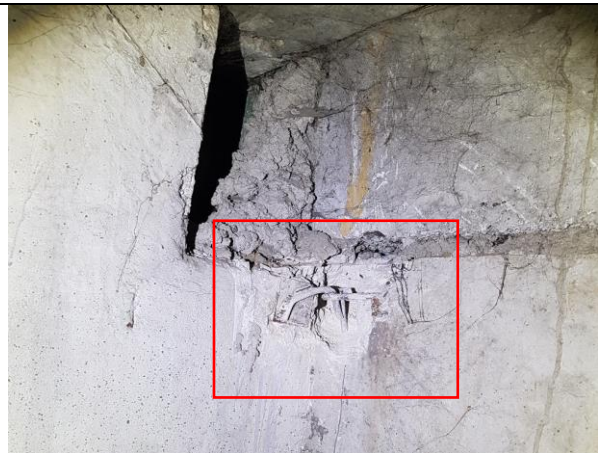
1.6.1.att. Atsegums A6 pagraba stāva atzīmē -0,75 m (pagraba grīdas līmenis -2,5 m).

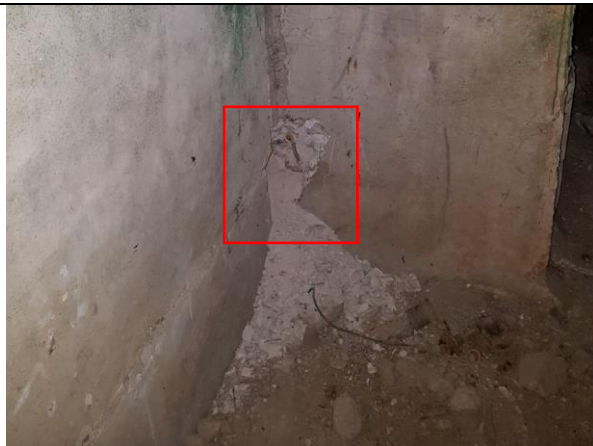
1.7.1.att. Atsegums A7 pagraba stāva atzīmē -2,15 m (pagraba grīdas līmenis -2,5 m).

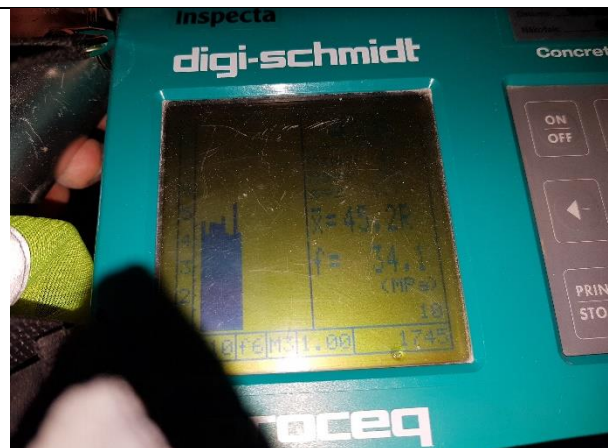
2.1.2.att. Rezultāts 34,1 MPa

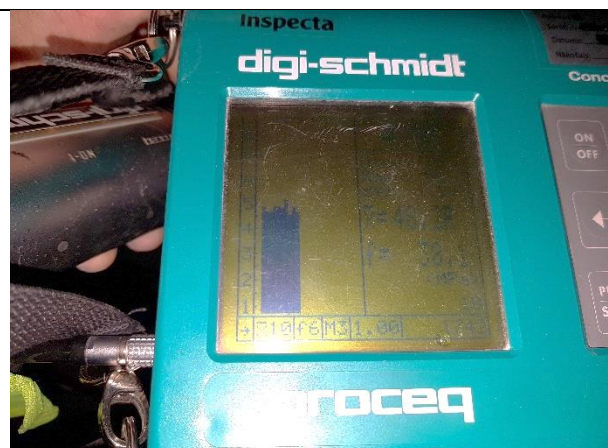
2.1.4.att. Rezultāts 38,1 MPa

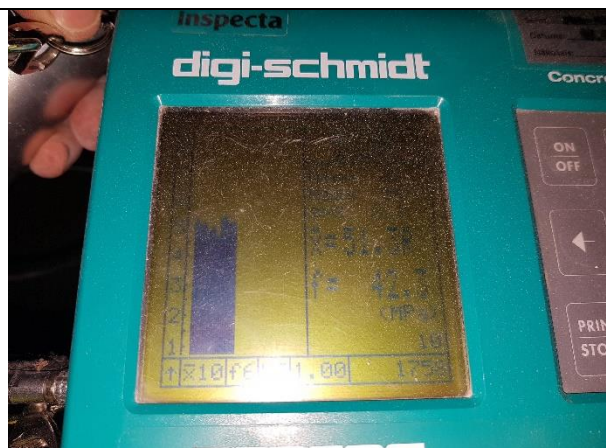
2.1.14.att. Rezultāts 42,3 MPa

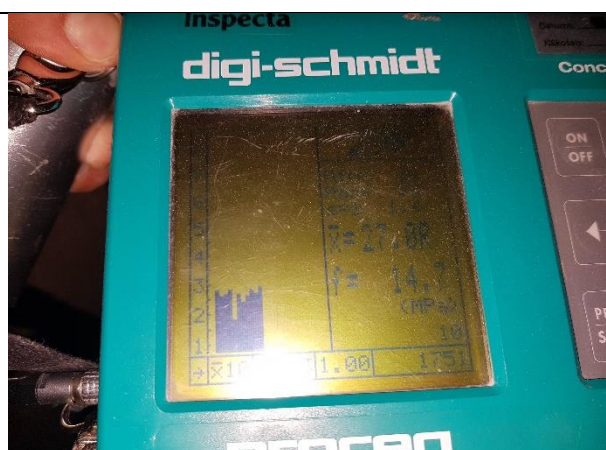
2.1.16.att. Rezultāts 14,7 MPa

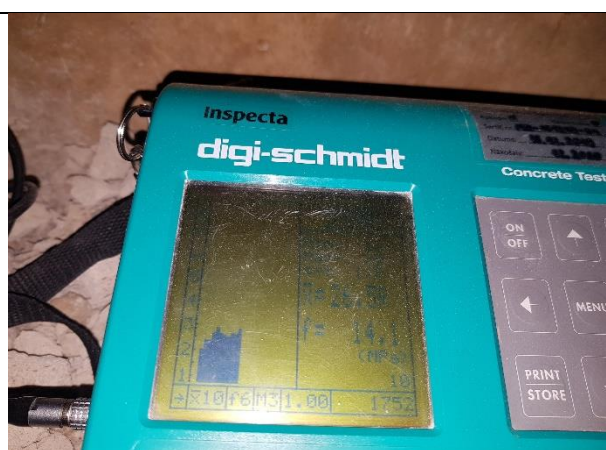
2.1.18.att. Rezultāts 14,1 MPa

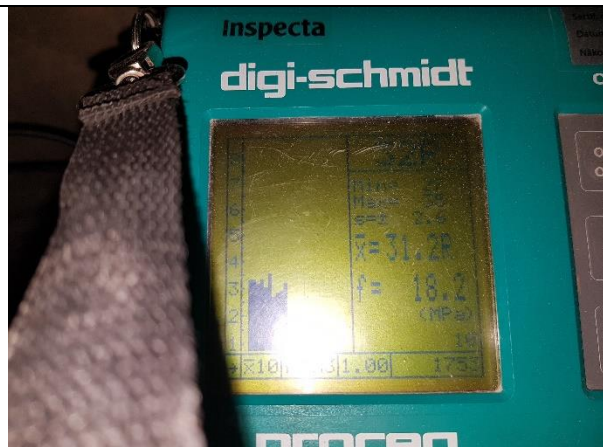
2.1.20.att. Rezultāts 18,2 MPa

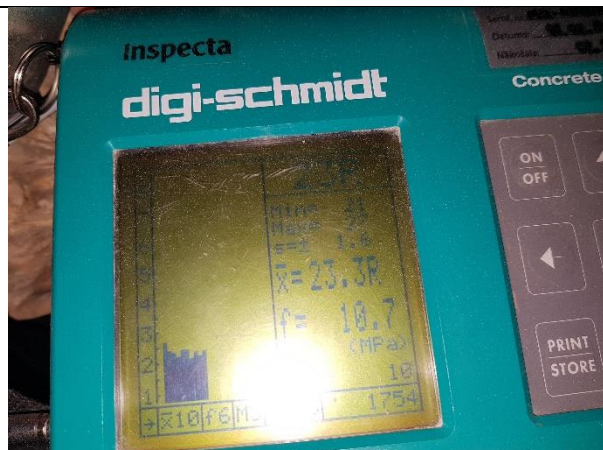
2.1.22.att. Rezultāts 10,7 MPa

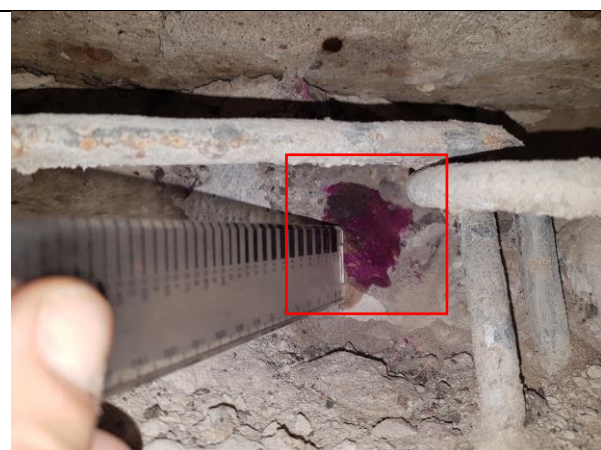
<p>3.1.5.att. Atsegums A2. Ārsienas keramzītbetona paneļa virsmas karbonizācija nav notikusi.</p>	<p>3.1.6.att. Atsegums A2. Monolitizētā paneļu savienojuma cementa javas aizpildījuma karbonizētais slānis lielāks par 5-6 cm.</p>
<p>3.1.7.att. Atsegums A1. Monolitizētā paneļu savienojuma cementa javas aizpildījuma karbonizētais slānis lielāks par 4 cm.</p>	<p>3.1.8.att. Atsegums A1. Monolitizētā paneļu savienojuma cementa javas aizpildījuma karbonizētais slānis lielāks par 10 cm.</p>
<p>3.1.9.att. Atsegums A6. Monolitizētā paneļu savienojuma cementa javas aizpildījuma karbonizētais slānis lielāks par 9-10 cm. Reaģenta ietekmē virsma nedaudz iekrāsojās, tātad betons tomēr nav pilnībā karbonizējies.</p>	<p>3.1.10.att. Atsegums A7. Monolitizētā paneļu savienojuma cementa javas aizpildījuma karbonizētais slānis lielāks par 7-8 cm.</p>

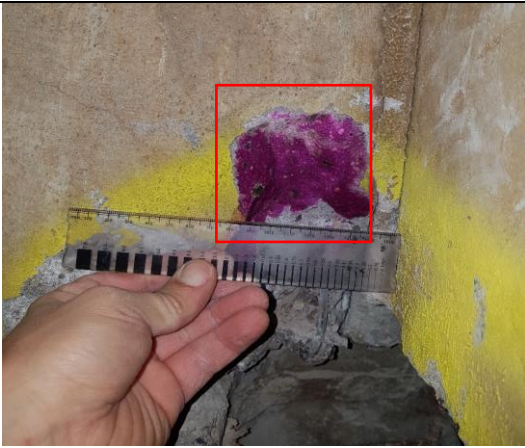
<p>Att. Nr.3.1.12.</p> <p>Att. Nr.3.1.13.</p>

<p>3.1.13.att. Pagraba nesošās dzelzsbetona sienas. Karbonizētais slānis lielāks par 3 cm.</p>	<p>3.1.14.att. Atsegums A2. Monolitizētā paneļu savienojuma cementa javas aizpildījuma karbonizētais slānis lielāks par 3 cm.</p>

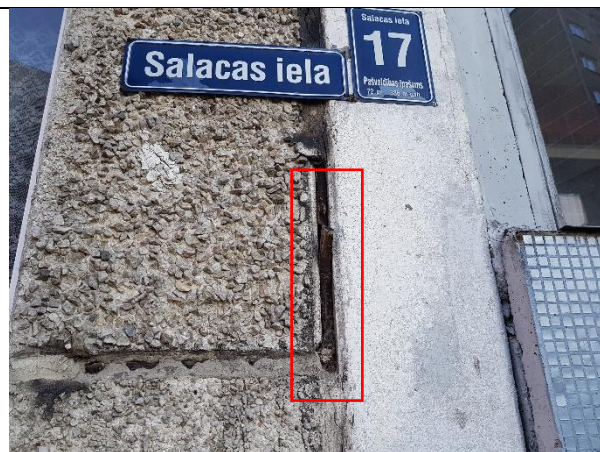
4.1.2.att. Starppaneļu šuves atsegums Nr.2 1.stāva līmenī (sk. att. 4.1.3. no līdz 4.1.5.)

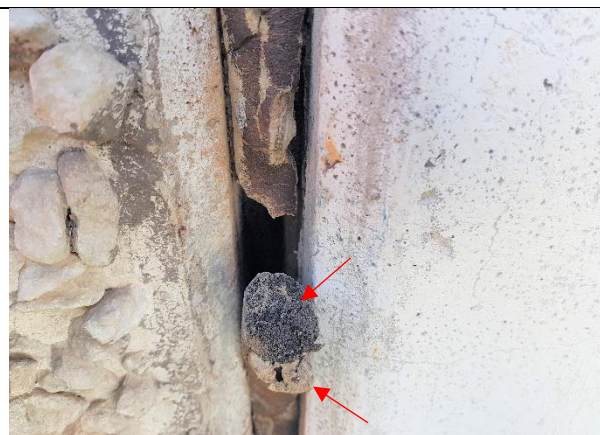
4.1.4.att. Mastikas kārtā 5 mm un apaļveida blīvējošs materiāls d30.
